## RELATÓRIO TÉCNICO DE VISTORIA N.004/2022 – RTV

**Vistoria Técnica de  
Reconhecimento no Sistema  
de abastecimento de água e  
esgoto de Linhares/ES**

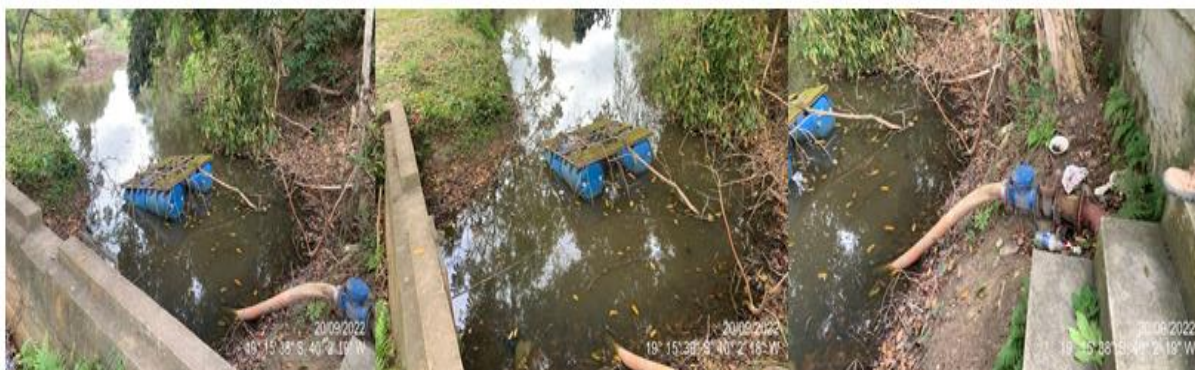
A captação no Córrego Farias localizada no distrito de Farias, a água é captada através de um sistema de sucção flutuante no manancial. Essa está desativada no momento devido à baixa vazão do córrego, foi verificado que o local não apresenta bom estado de limpeza e conservação. Atualmente a captação nesse distrito é feita através de poço. Na Figura 10 é possível visualizar as estruturas da captação inativa no Córrego Farias.

Figura 10: Registro Fotográfico da captação superficial Córrego Farias.

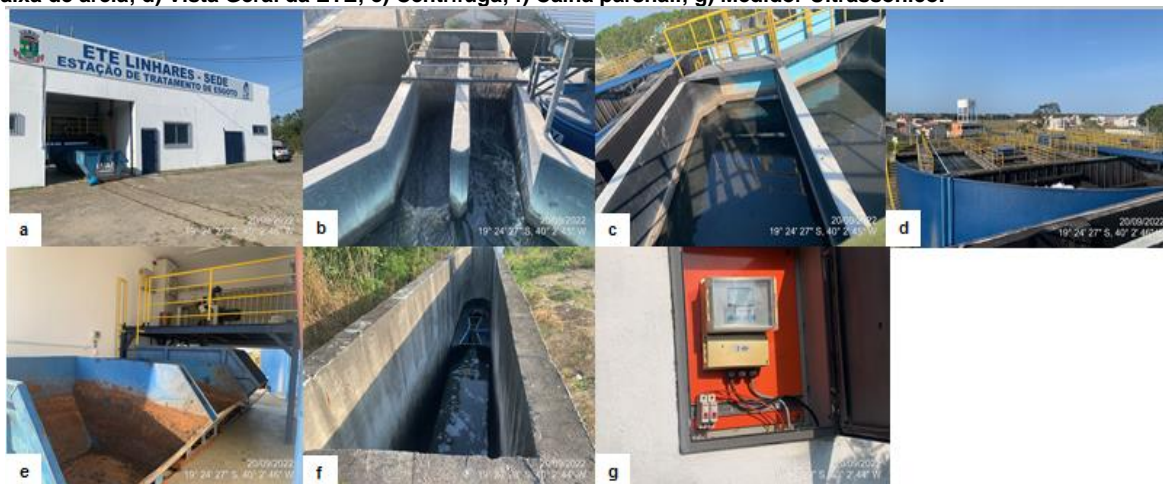
Figura 33: Registros fotográficos ETE Aviso: a) Vista da entrada da ETE; b) Tratamento preliminar por gradeamento; c) Caixa de areia; d) Vista Geral da ETE; e) Centrifuga; f) Calha parshall; g) Medidor Ultrassônico.

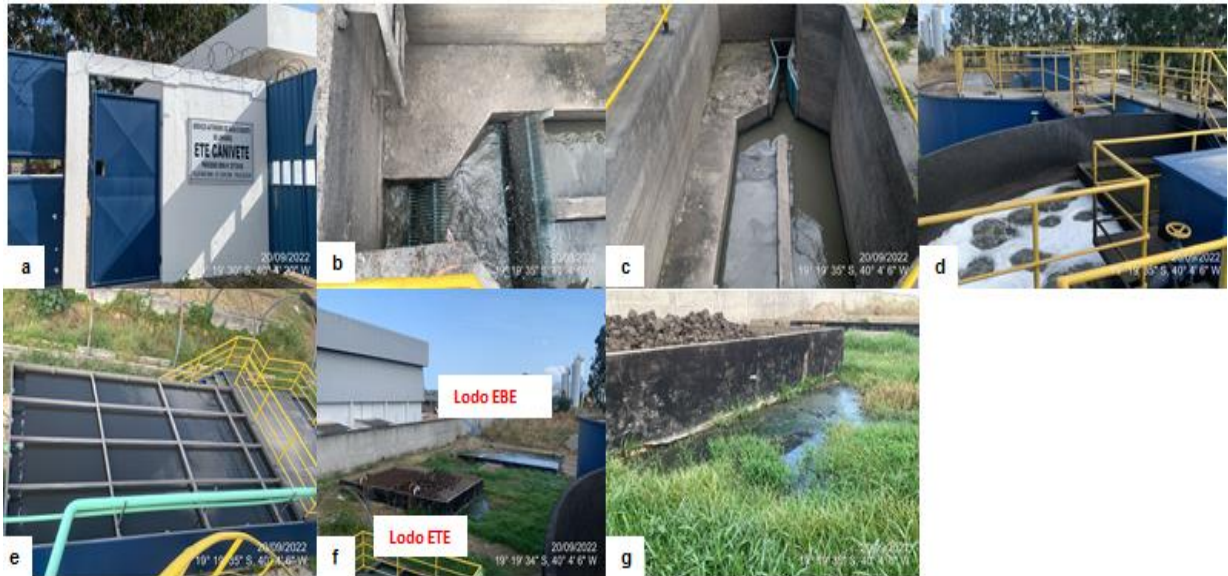
Na vistoria foi notado que no pátio da ETE existe um leito de secagem destinado ao lodo removido dos caminhões suga fossa. Esse procedimento é realizado por uma empresa terceirizada que presta serviço para o SAAE Linhares, este leito de secagem possui vazamento em suas estruturas as quais podem comprometer o solo e lençol freático, caso houver. Na figura 34 é possível visualizar as estruturas das ETE Canivete. A ETE Canivete foi apresentada solicitação de Licenciamento Ambiental conforme Anexo I.

Figura 34: Registros fotográficos ETE Canivete: a) Vista da entrada da ETE; b) Tratamento preliminar por gradeamento; c) Caixa de areia; d) UASB; e) Decantador; f) Leitos de secagem; g) Leito de secagem com vazamento.

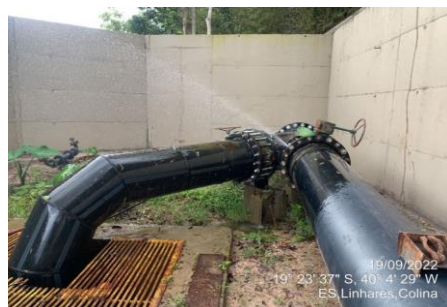
REGISTRO 1

RM	CÓDIGO	UNIDADE	EBA
12	2.8	<b>CONSTATAÇÃO</b>	Equipamento não estavam isentos de vazamento
<b>GRUPO</b>	<b>PRAZO</b>	<b>MELHORIA</b>	Manutenção preventiva e corretiva
2	365 dias	<b>OBSERVAÇÃO</b>	Sede, Pontal do Ipiranga

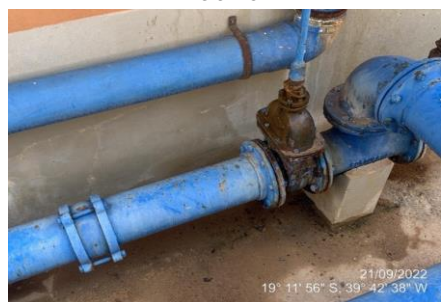
<b>RM</b>	<b>CÓDIGO</b>	<b>UNIDADE</b>	ETA
18	3.4	<b>CONSTATAÇÃO</b>	Válvula apresentando vazamento e estruturas com infiltração
<b>GRUPO</b>	<b>PRAZO</b>	<b>MELHORIA</b>	Equipamentos ou estruturas devem estar isentos de vazamento aparente de água
2	365 dias	<b>OBSERVAÇÃO</b>	Pontal do Ipiranga, São Rafael

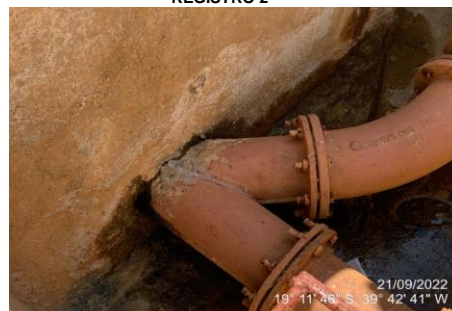
REGISTRO 2

RM	CÓDIGO	UNIDADE	EBE
32	4.4	<b>CONSTATAÇÃO</b>	Equipamento não estavam isentos de vazamento
<b>GRUPO</b>	<b>PRAZO</b>	<b>MELHORIA</b>	Manutenção preventiva e corretiva
2	365 dias	<b>OBSERVAÇÃO</b>	Pontal do Ipiranga

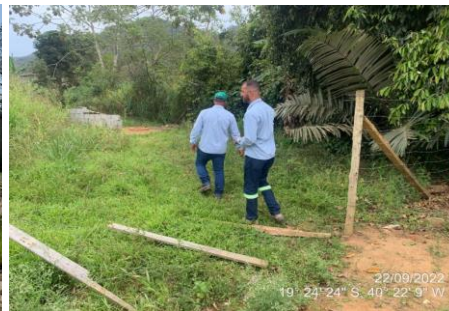
REGISTRO 2

RM	CÓDIGO	UNIDADE	ETE
39	5.4	<b>CONSTATAÇÃO</b>	A área da ETE não estava cercada adequadamente
<b>GRUPO</b>	<b>PRAZO</b>	<b>MELHORIA</b>	Isolar a área impedindo o acesso de pessoas não autorizadas
2	365 dias	<b>OBSERVAÇÃO</b>	São Rafael

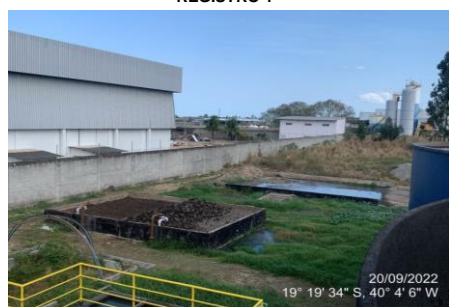
RM	CÓDIGO	UNIDADE	ETE
42	5.22	<b>CONSTATAÇÃO</b>	As estruturas do leito de secagem possuem vazamento
<b>GRUPO</b>	<b>PRAZO</b>	<b>MELHORIA</b>	Manutenção corretiva e preventiva
2	365 dias	<b>OBSERVAÇÃO</b>	Canivete

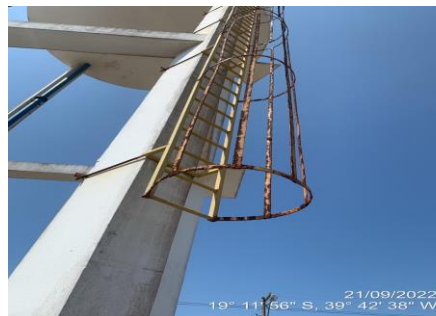
RM	CÓDIGO	UNIDADE	RESERVATÓRIOS
47	6.9	<b>CONSTATAÇÃO</b>	A escada de acesso apresentam corrosão
<b>GRUPO</b>	<b>PRAZO</b>	<b>MELHORIA</b>	As escadas de cesso devem estar adequadas garantindo a segurança operacional
2	365 dias	<b>OBSERVAÇÃO</b>	Pontal do Ipiranga, Chapadão do 12
