## RELATÓRIO TÉCNICO DE FISCALIZAÇÃO N.031/2023 – RTF

Fiscalização Técnica regular no  
Sistema de abastecimento de  
água e esgoto de Rio Bananal/ES

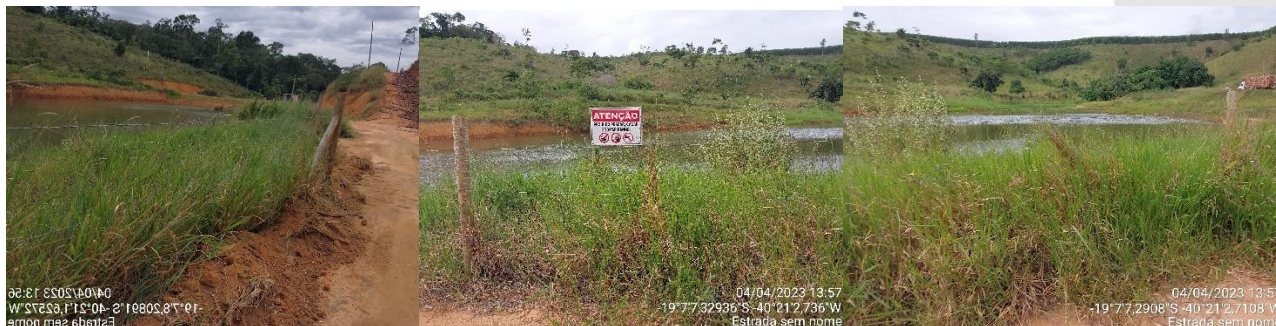
NC	CÓDIGO	UNIDADE	CAPTAÇÃO REPRESA – IRIRITIMIRIM - SEDE
5	1.9	CONSTATAÇÃO	Excesso de vegetação
GRUPO	PRAZO	NÃO CONFORMIDADE	O local não apresenta bom estado de limpeza, conservação e organização
	365 dias	OBSERVAÇÃO	-

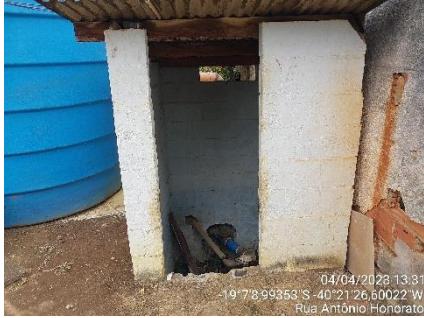
NC	CÓDIGO	UNIDADE	EBA – ETA SÃO JORGE DO TIRADENTES
8	2.8	CONSTATAÇÃO	Possui vazamento nas conexões
GRUPO	PRAZO	NÃO CONFORMIDADE	Equipamentos não estão isentos de vazamentos aparentes de água
	365 dias	OBSERVAÇÃO

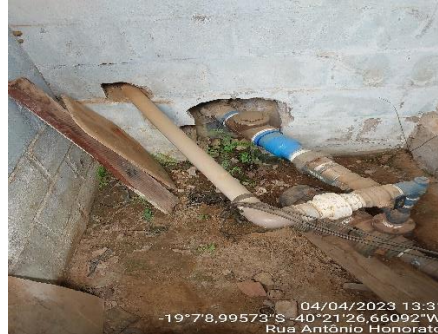
NC	CÓDIGO	UNIDADE	EBA – CAPTAÇÃO SEDE
11	2.8	CONSTATAÇÃO	Possui vazamento no rotor da bomba
GRUPO	PRAZO	NÃO CONFORMIDADE	Equipamentos não estão isentos de vazamentos aparentes de água
	365 dias	OBSERVAÇÃO

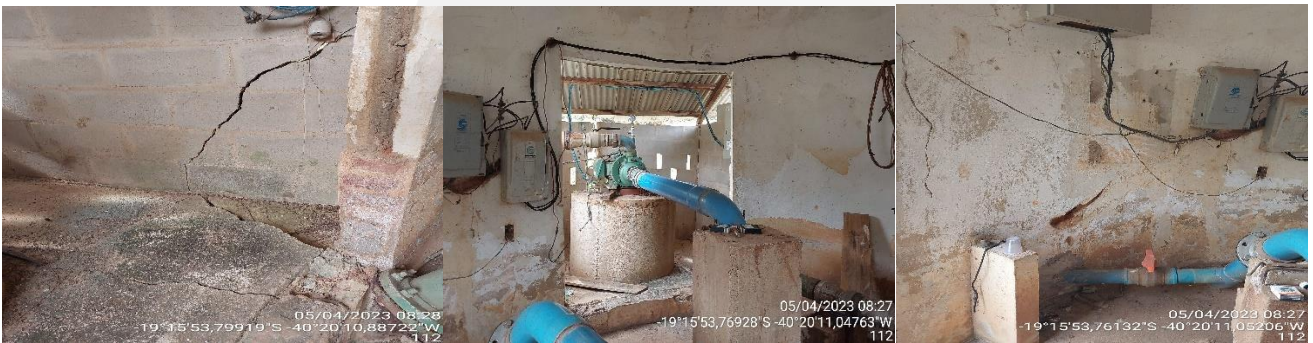
NC	CÓDIGO	UNIDADE	EBA – CAPTAÇÃO SEDE
15	2.12	CONSTATAÇÃO	Não possui extintor de incêndio
GRUPO	PRAZO	NÃO CONFORMIDADE	A área não está com suas estruturas dentro de condições de segurança operacional adequadas
	365 dias	OBSERVAÇÃO

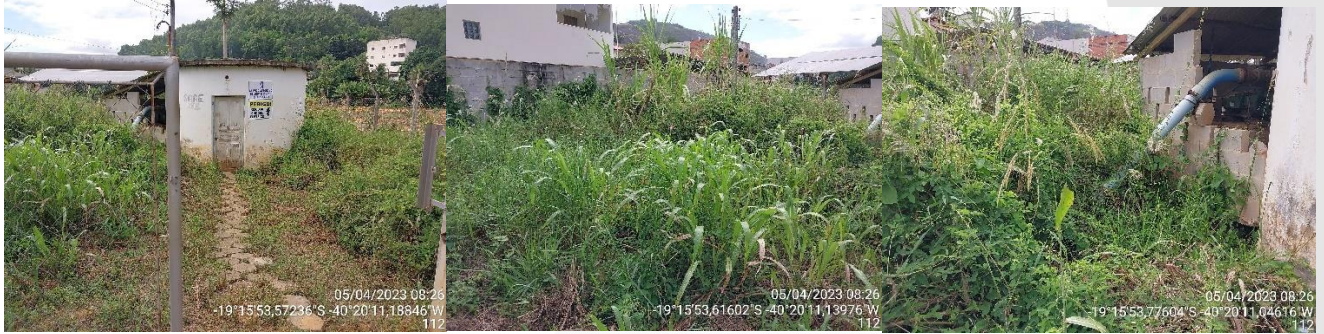
NC	CÓDIGO	UNIDADE	EBA – CAPTAÇÃO SEDE
17	2.13	CONSTATAÇÃO	Necessita de reparos na pintura
GRUPO	PRAZO	NÃO CONFORMIDADE	O local não apresenta bom estado de limpeza, conservação e organização
	365 dias	OBSERVAÇÃO

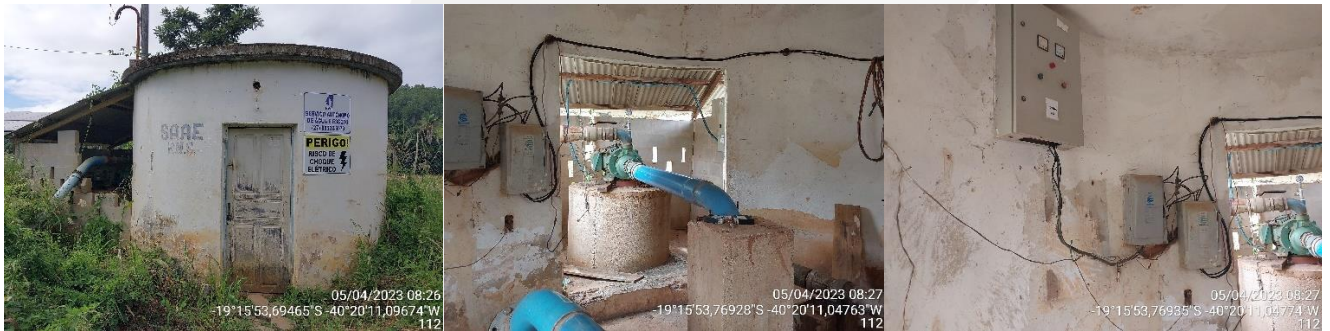
NC	CÓDIGO	UNIDADE	EBA – CAPTAÇÃO SÃO JORGE DO TIRADENTES
18	2.9	CONSTATAÇÃO	Drenagens da área de bombeamento não estão adequadas
GRUPO	PRAZO	NÃO CONFORMIDADE	Drenagens da área de bombeamento não estão adequadas
	365 dias	OBSERVAÇÃO

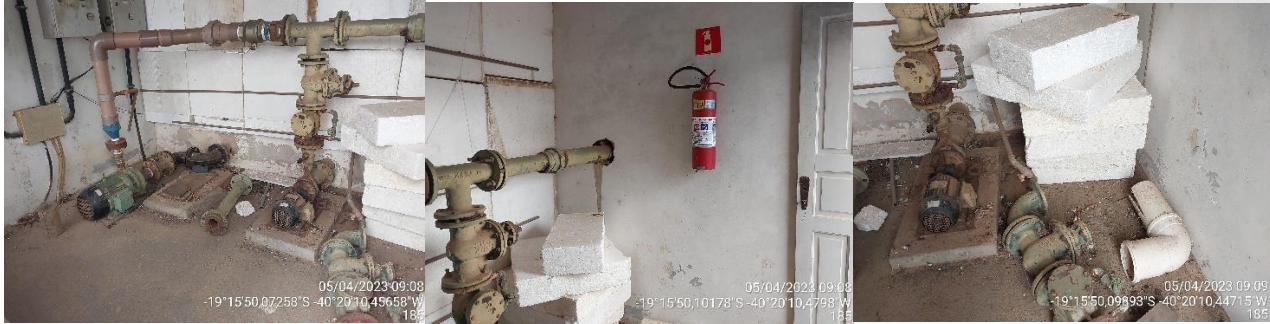
NC	CÓDIGO	UNIDADE	EBA ETA 1 - SEDE
23	2.13	CONSTATAÇÃO	Corrosão na tubulação
GRUPO	PRAZO	NÃO CONFORMIDADE	O local não apresenta bom estado de limpeza, conservação e organização
	365 dias	OBSERVAÇÃO

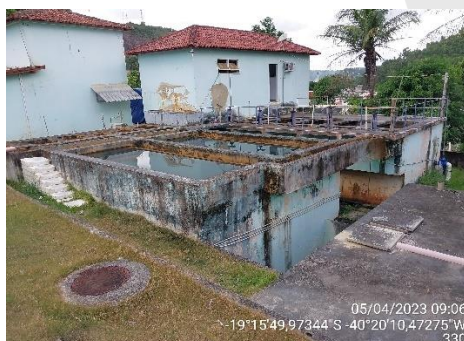
NC	CÓDIGO	UNIDADE	ETA 1 SEDE
40	3.4	CONSTATAÇÃO	Fissura com vazamento aparente de água em toda a estrutura externa do tratamento
GRUPO	PRAZO	NÃO CONFORMIDADE	Equipamentos ou estruturas não estão isentos de vazamentos aparentes de água
	365 dias	OBSERVAÇÃO

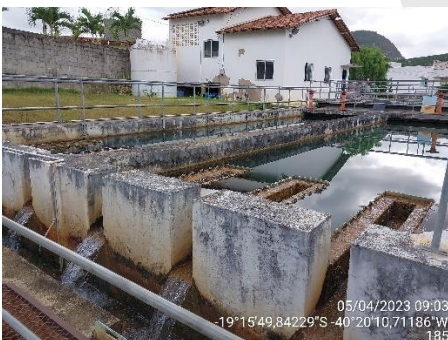
NC	CÓDIGO	UNIDADE	ETA 2 SEDE
55	3.4	CONSTATAÇÃO	Fissura com vazamento aparente de água em toda a estrutura externa do tratamento
GRUPO	PRAZO	NÃO CONFORMIDADE	Equipamentos ou estruturas não estão isentos de vazamentos aparentes de água
	365 dias	OBSERVAÇÃO

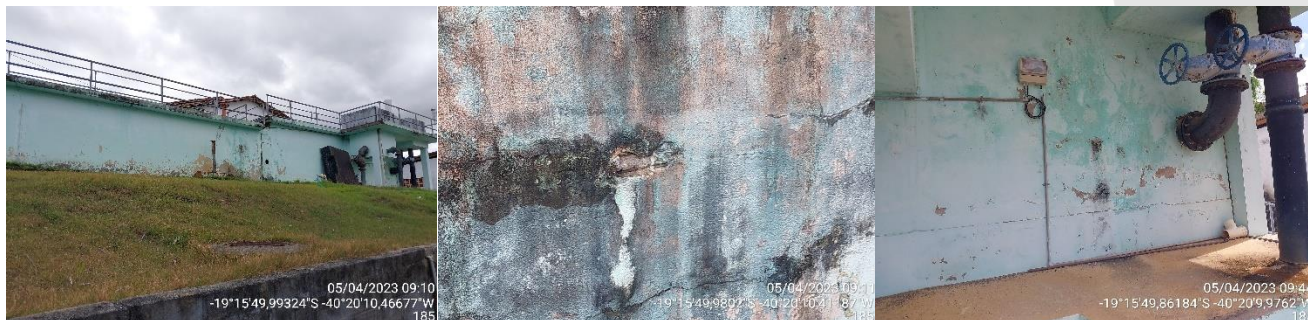
NC	CÓDIGO	UNIDADE	ETA 2 SEDE
56	3.23	CONSTATAÇÃO	Não possui placa de risco de choque
GRUPO	PRAZO	NÃO CONFORMIDADE	Os equipamentos não estão em condições de manutenção mecânica ou elétrica adequadas
	365 dias	OBSERVAÇÃO

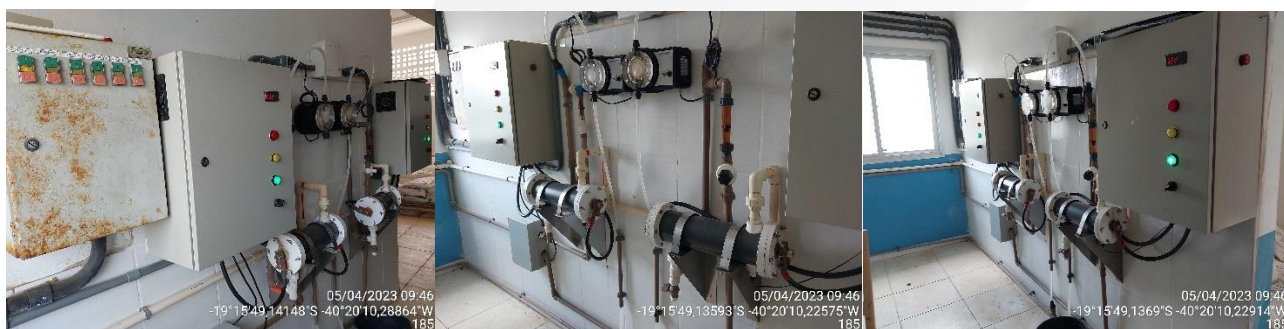
NC	CÓDIGO	UNIDADE	ETA 2 SEDE
57	3.26	CONSTATAÇÃO	O local necessita de reparos na pintura
GRUPO	PRAZO	NÃO CONFORMIDADE	O local não apresenta bom estado de limpeza, conservação e organização
	365 dias	OBSERVAÇÃO

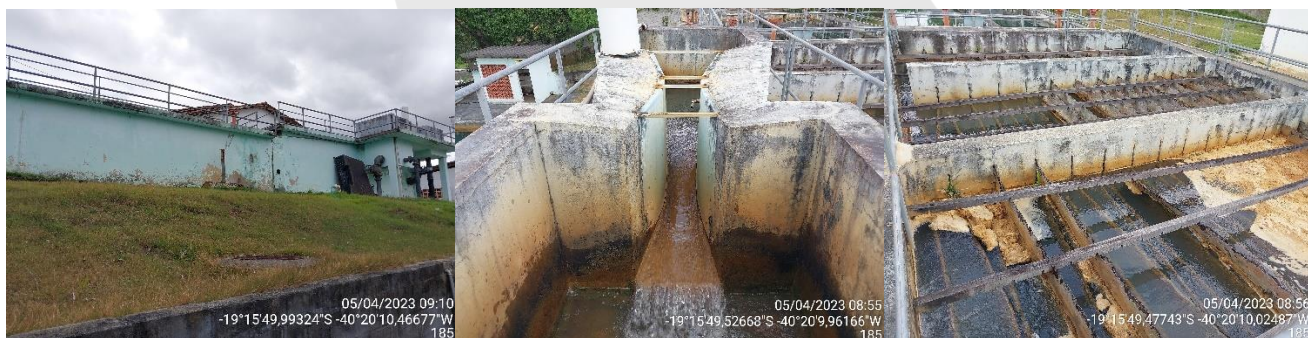
NC	CÓDIGO	UNIDADE	ETA 2 SEDE
57	3.26	CONSTATAÇÃO	Divisórias da floculação estão danificadas
GRUPO	PRAZO	NÃO CONFORMIDADE	O local não apresenta bom estado de limpeza, conservação e organização
	365 dias	OBSERVAÇÃO

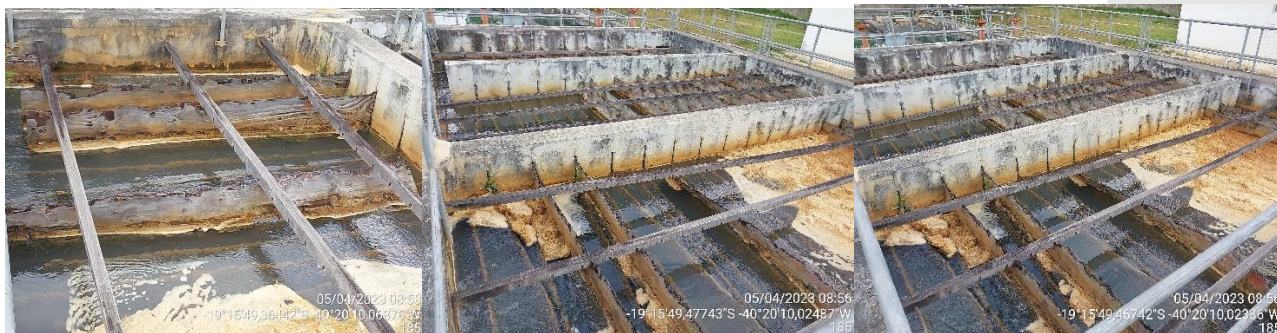
NC	CÓDIGO	UNIDADE	ETA 2 SEDE
58	3.26	CONSTATAÇÃO	Excesso de vegetação
GRUPO	PRAZO	NÃO CONFORMIDADE	O local não apresenta bom estado de limpeza, conservação e organização
	365 dias	OBSERVAÇÃO

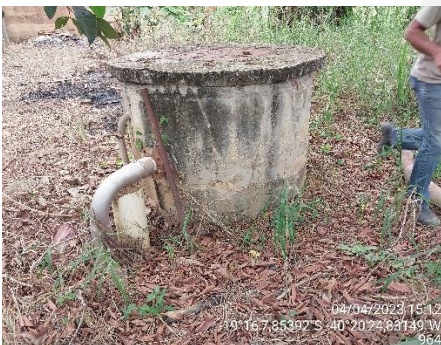
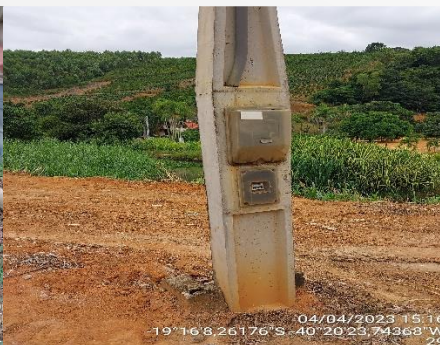
NC	CÓDIGO	UNIDADE	EBE ETE SEDE
80	4.14	CONSTATAÇÃO	Tampa possui corrosão
GRUPO	PRAZO	NÃO CONFORMIDADE	O local não apresenta bom estado de limpeza, conservação e organização
	365 dias	OBSERVAÇÃO

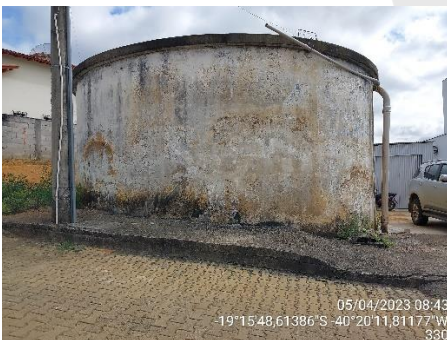
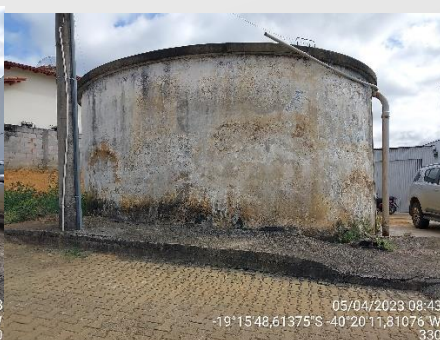
NC	CÓDIGO	UNIDADE	RESERVATÓRIO DE BAIXO - SEDE
111	6.3	CONSTATAÇÃO	Fissura com vazamento aparente
GRUPO	PRAZO	NÃO CONFORMIDADE	Equipamentos e estruturas não estão isentos de vazamentos aparentes de água
	365 dias	OBSERVAÇÃO

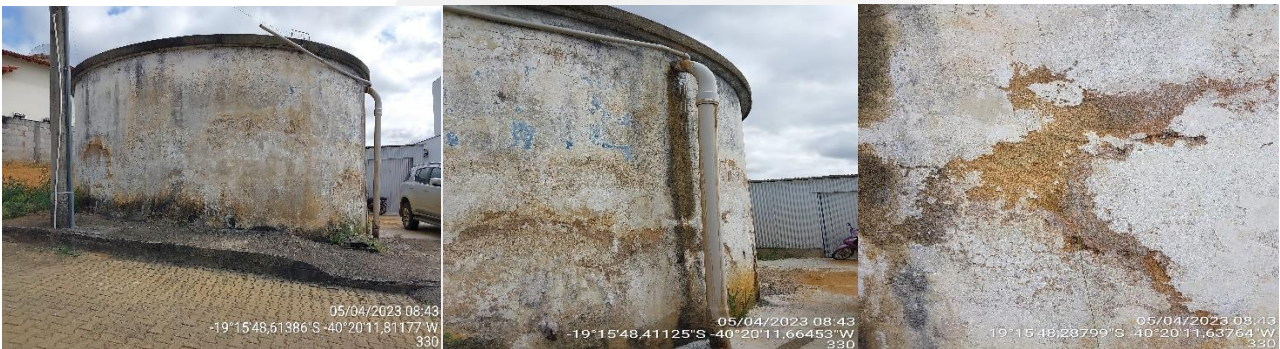
NC	CÓDIGO	UNIDADE	RESERVATÓRIO DE CIMA - SEDE
113	6.2	CONSTATAÇÃO	Cerca danificada
GRUPO	PRAZO	NÃO CONFORMIDADE	A área do reservatório não está cercada adequadamente
	365 dias	OBSERVAÇÃO

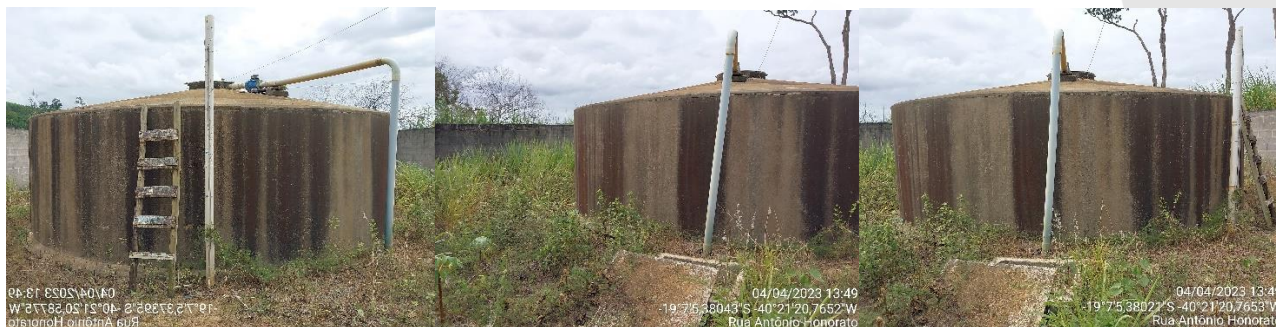
NC	CÓDIGO	UNIDADE	RESERVATÓRIO SÃO JOÃO DE TIRADENTES
130	6.17	CONSTATAÇÃO	Excesso de vegetação
GRUPO	PRAZO	NÃO CONFORMIDADE	O local não apresenta bom estado de limpeza, conservação e organização
	365 dias	OBSERVAÇÃO
