RELATÓRIO TÉCNICO DE FISCALIZAÇÃO N.024/2023 – RTF

Fiscalização Técnica regular no Sistema de abastecimento de água e esgoto de Marilândia/ES

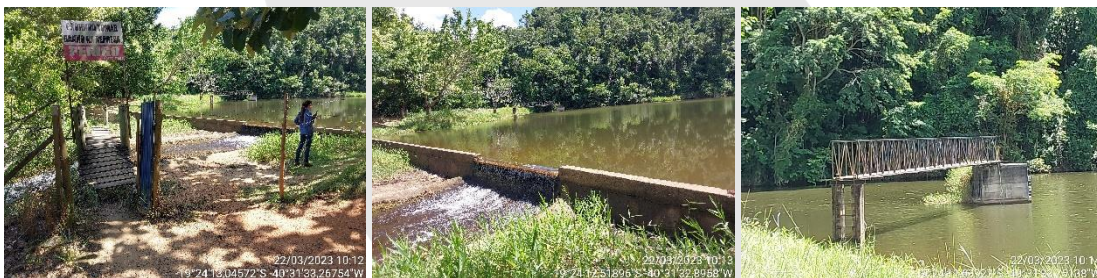
A captação de água bruta é feita no Rio São Pedro por meio do sistema de barragem; sua vazão é de 20 l/s e a captação da água ocorre através de tubulações de 150 mm até 250mm com linha de adução constituída de aproximadamente 2.330 metros de tubulação. A água é encaminhada até a estação elevatória de água bruta, o qual direciona o volume captado para ETA Sede do município. Na Figura 7 é possível visualizar local de captação. Não foi enviada a outorga da captação do Rio São Pedro.

Figura 7: Registro Fotográfico da captação no Rio São Pedro

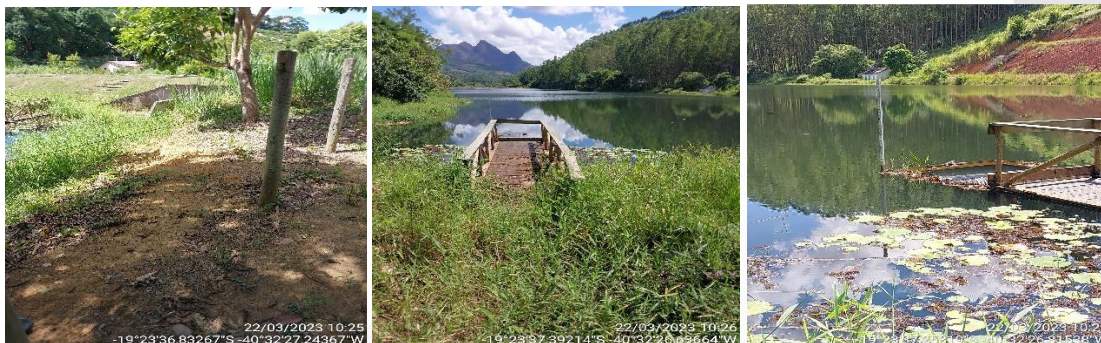
A captação no Rio Liberdade é feita por meio do sistema de barragem e sua vazão máxima é de 5,56 l/s. A água é captada através de um sistema de sucção superficial no manancial e direciona o volume captado para a ETA através de tubulações de 200 mm. Na Figura 8 é possível visualizar local de captação no Rio Liberdade. Não foi enviada a outorga da captação do Rio Liberdade.

Figura 8: Registro Fotográfico da captação superficial Rio Liberdade.

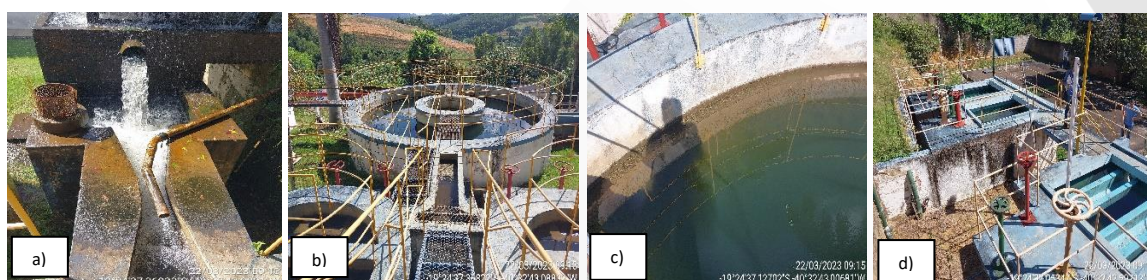
Figura 14: Vistas da ETA.
a) Calha Parshall b) Floculadores c) Decantadores d) Filtros

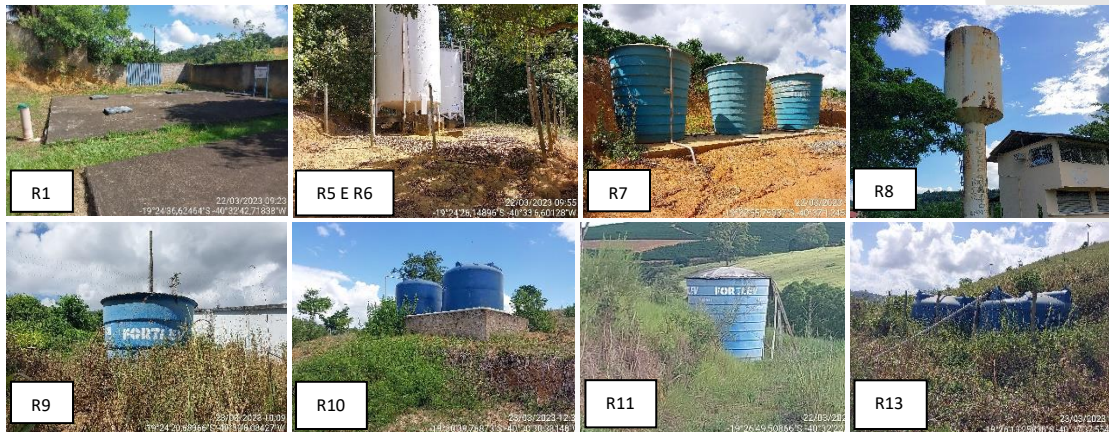
Figura 17: Registros fotográficos dos reservatórios fiscalizados.

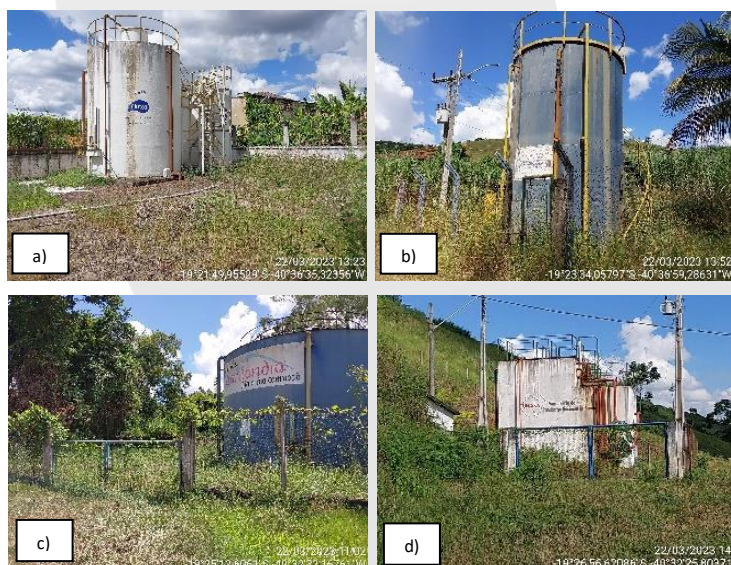
Figura 20.1: ETE'S fiscalizadas inoperantes.
a) Sapucaia b) Rádio c) Sede d) São Marcos

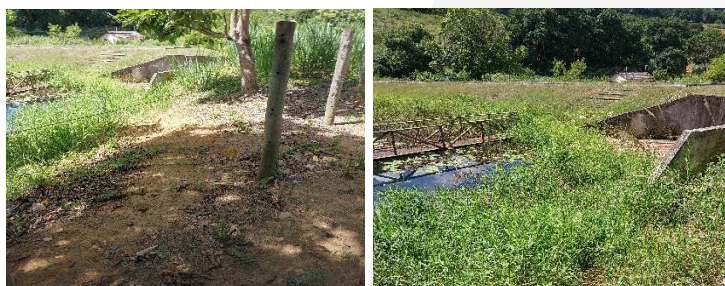
NC	CÓDIGO	UNIDADE	CAPTAÇÃO ALTO LIBERDADE
6	1.3	CONSTATAÇÃO	Não foi apresentado outorga de captação
GRUPO	PRAZO	NÃO CONFORMIDADE	Não possui outorga de captação ou outorga com validade vigente.
	365 dias	OBSERVAÇÃO

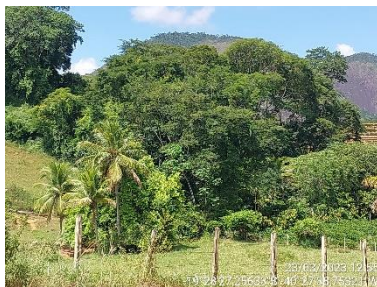
NC	CÓDIGO	UNIDADE	CAPTAÇÃO PATRÃO MOR
12	1.14	CONSTATAÇÃO	Local de difícil acesso
GRUPO	PRAZO	NÃO CONFORMIDADE	Condições de acesso ao ponto de captação não são adequadas
	365 dias	OBSERVAÇÃO

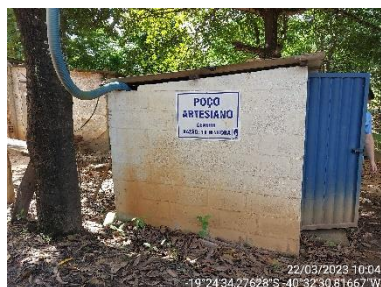
NC	CÓDIGO	UNIDADE	CAPTAÇÃO POÇO SEDE
15	1.9	CONSTATAÇÃO	Falta de limpeza dentro e fora do ponto de captação
GRUPO	PRAZO	NÃO CONFORMIDADE	O local não apresenta bom estado de limpeza, conservação e organização
	365 dias	OBSERVAÇÃO

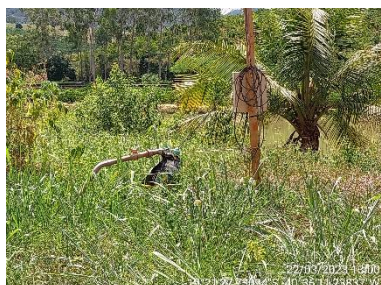
NC	CÓDIGO	UNIDADE	CAPTAÇÃO POÇO SAPUCAIA
18	1.7	CONSTATAÇÃO	Sem sinalização para risco de choque
GRUPO	PRAZO	NÃO CONFORMIDADE	Os equipamentos não estão em condições de manutenção mecânica ou elétrica adequadas
	365 dias	OBSERVAÇÃO

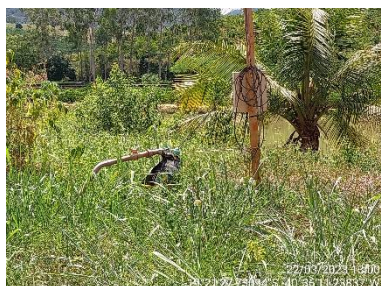
NC	CÓDIGO	UNIDADE	CAPTAÇÃO POÇO SAPUCAIA
19	1.8	CONSTATAÇÃO	Sem extintor próximo ao quadro de energia
GRUPO	PRAZO	NÃO CONFORMIDADE	A área e sua estrutura não estão dentro de condições de segurança operacional adequadas
	365 dias	OBSERVAÇÃO

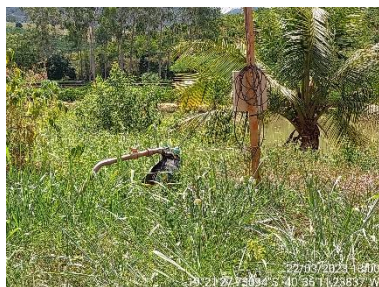
NC	CÓDIGO	UNIDADE	CAPTAÇÃO POÇO SAPUCAIA
21	1.10	CONSTATAÇÃO	O poço não possui laje
GRUPO	PRAZO	NÃO CONFORMIDADE	A laje sanitária não possui dimensões adequadas (1,5x1,5m; espessura de 10cm).
	365 dias	OBSERVAÇÃO

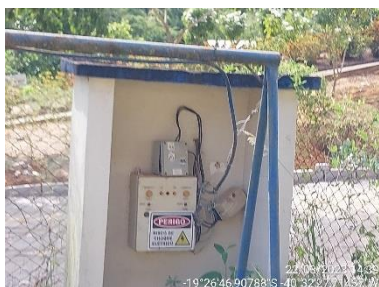
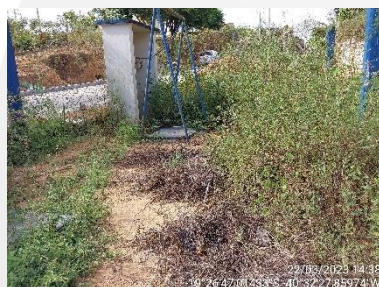
NC	CÓDIGO	UNIDADE	CAPTAÇÃO POÇO SÃO MARCOS I
24	1.9	CONSTATAÇÃO	Excesso de vegetação
GRUPO	PRAZO	NÃO CONFORMIDADE	O local não apresenta bom estado de limpeza, conservação e organização
	365 dias	OBSERVAÇÃO

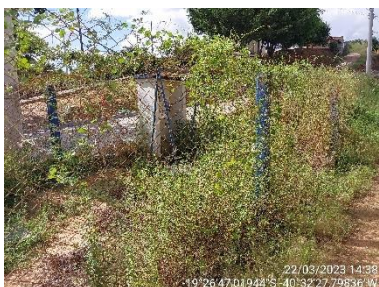
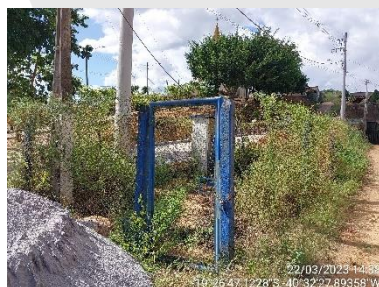
NC	CÓDIGO	UNIDADE	CAPTAÇÃO POÇO SÃO MARCOS II
25	1.1	CONSTATAÇÃO	Não há placa de identificação da área do manancial de captação
GRUPO	PRAZO	NÃO CONFORMIDADE	Sem placa de identificação da área do manancial de captação
	365 dias	OBSERVAÇÃO

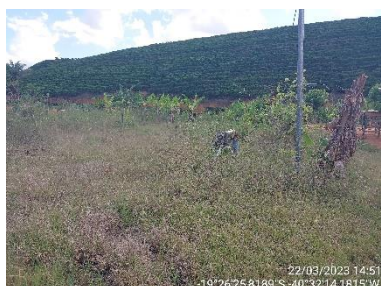
NC	CÓDIGO	UNIDADE	CAPTAÇÃO POÇO SÃO MARCOS II
27	1.7	CONSTATAÇÃO	Sem sinalização para risco de choque
GRUPO	PRAZO	NÃO CONFORMIDADE	Os equipamentos não estão em condições de manutenção mecânica ou elétrica adequadas
	365 dias	OBSERVAÇÃO

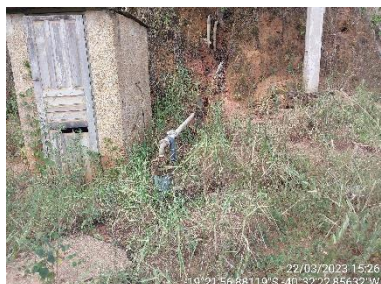
NC	CÓDIGO	UNIDADE	CAPTAÇÃO POÇO ALTO LIBERDADE I
33	1.9	CONSTATAÇÃO	Excesso de vegetação
GRUPO	PRAZO	NÃO CONFORMIDADE	O local não apresenta bom estado de limpeza, conservação e organização
	365 dias	OBSERVAÇÃO

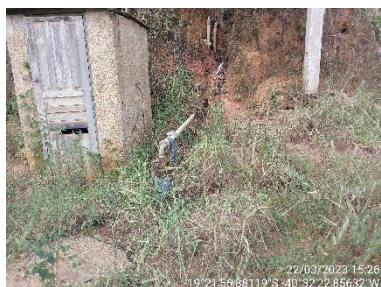
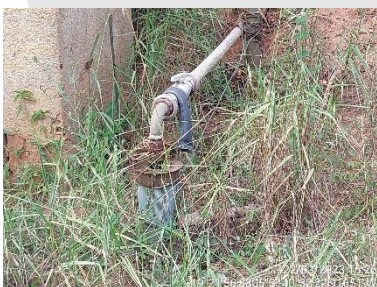
NC	CÓDIGO	UNIDADE	CAPTAÇÃO POÇO ALTO LIBERDADE I
34	1.10	CONSTATAÇÃO	O poço não possui laje
GRUPO	PRAZO	NÃO CONFORMIDADE	A laje sanitária não possui dimensões adequadas (1,5x1,5m; espessura de 10cm).
	365 dias	OBSERVAÇÃO

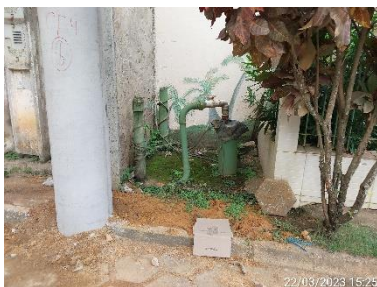
NC	CÓDIGO	UNIDADE	CAPTAÇÃO POÇO ALTO LIBERDADE II
37	1.10	CONSTATAÇÃO	O poço não possui laje
GRUPO	PRAZO	NÃO CONFORMIDADE	A laje sanitária não possui dimensões adequadas (1,5x1,5m; espessura de 10cm).
	365 dias	OBSERVAÇÃO

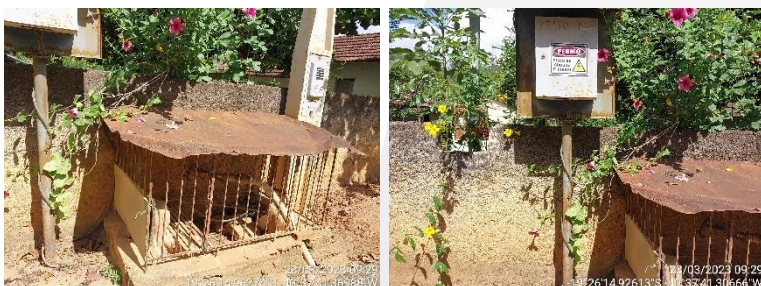
NC	CÓDIGO	UNIDADE	CAPTAÇÃO POÇO BREJAL
39	1.8	CONSTATAÇÃO	Sem extintor próximo ao quadro de energia
GRUPO	PRAZO	NÃO CONFORMIDADE	A área e sua estrutura não estão dentro de condições de segurança operacional adequadas
	365 dias	OBSERVAÇÃO	Fazer abrigo adequado para extintor

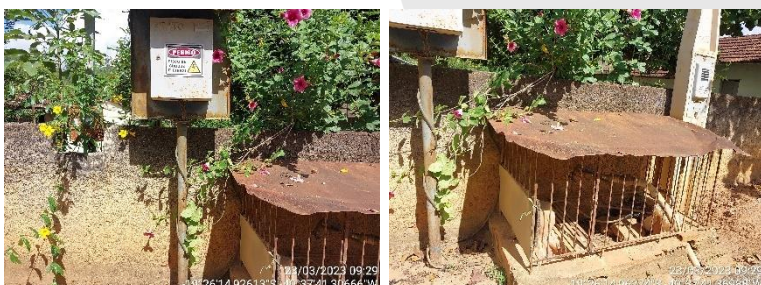
NC	CÓDIGO	UNIDADE	CAPTAÇÃO POÇO BREJAL
40	1.10	CONSTATAÇÃO	O poço não possui laje
GRUPO	PRAZO	NÃO CONFORMIDADE	A laje sanitária não possui dimensões adequadas (1,5x1,5m; espessura de 10cm).
	365 dias	OBSERVAÇÃO

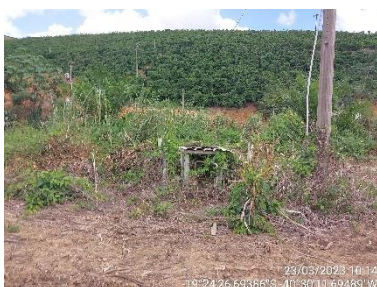
NC	CÓDIGO	UNIDADE	CAPTAÇÃO POÇO SÃO PEDRO
42	1.2	CONSTATAÇÃO	A área da captação não está cercada adequadamente
GRUPO	PRAZO	NÃO CONFORMIDADE	A área da captação não está cercada adequadamente
	365 dias	OBSERVAÇÃO

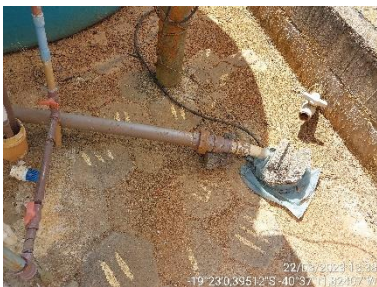
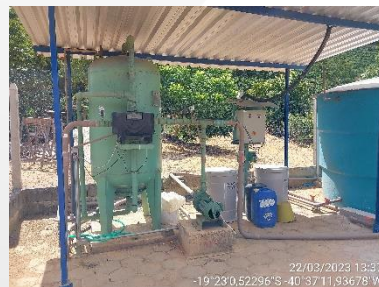
NC	CÓDIGO	UNIDADE	ETA SEDE
48	3.2	CONSTATAÇÃO	Sem placa de identificação
GRUPO	PRAZO	NÃO CONFORMIDADE	Não existe placa de identificação da área da ETA
	365 dias	OBSERVAÇÃO

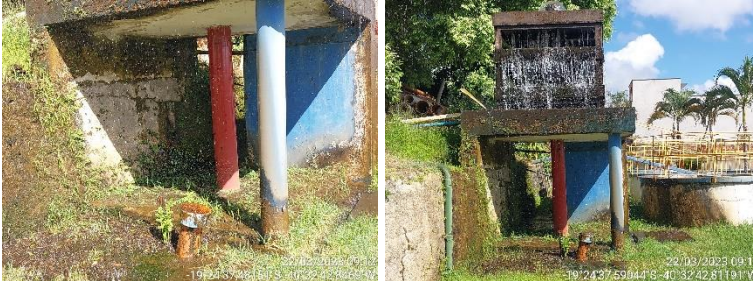
NC	CÓDIGO	UNIDADE	ETA SEDE
50	3.4	CONSTATAÇÃO	Estruturas com vazamentos
GRUPO	PRAZO	NÃO CONFORMIDADE	Equipamentos e estruturas não estão isentos de vazamentos aparentes de água
	365 dias	OBSERVAÇÃO	Vazamento no registro dos filtros

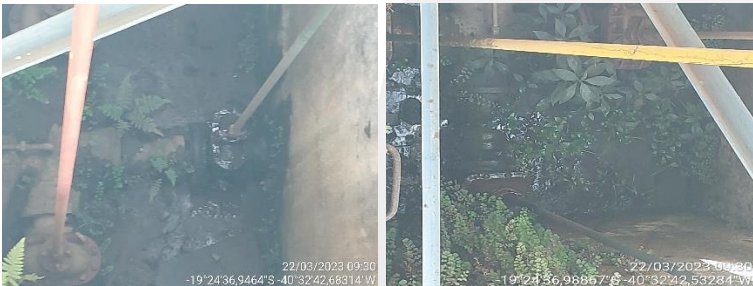
NC	CÓDIGO	UNIDADE	ETA SEDE
51	3.4	CONSTATAÇÃO	Estruturas com vazamentos
GRUPO	PRAZO	NÃO CONFORMIDADE	Equipamentos e estruturas não estão isentos de vazamentos aparentes de água
	365 dias	OBSERVAÇÃO	Vazamento no floculador

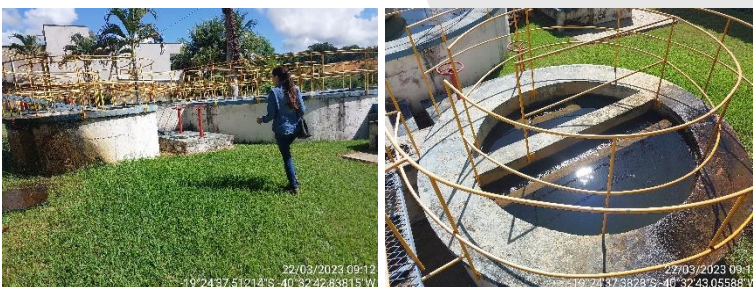
NC	CÓDIGO	UNIDADE	ETA SEDE
52	3.8	CONSTATAÇÃO	Lodo dos decantadores sem destino
GRUPO	PRAZO	NÃO CONFORMIDADE	Não é previsto destino para o lodo dos decantadores
	365 dias	OBSERVAÇÃO	Lodo retorna para corpo receptor sem tratamento

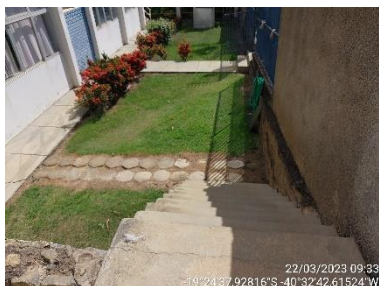
NC	CÓDIGO	UNIDADE	ETA SEDE
55	3.24	CONSTATAÇÃO	Sem extintor próximo ao quadro de energia
GRUPO	PRAZO	NÃO CONFORMIDADE	A área e sua estrutura não estão dentro de condições de segurança operacional adequadas
	365 dias	OBSERVAÇÃO

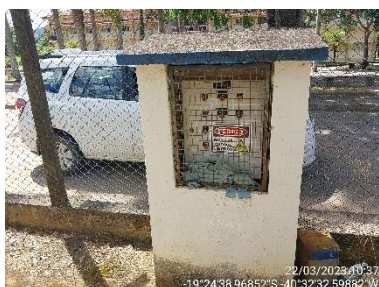
NC	CÓDIGO	UNIDADE	EBE SEDE II
66	4.3	CONSTATAÇÃO	Não existe bomba reserva
GRUPO	PRAZO	NÃO CONFORMIDADE	Não existe bomba reserva, a ser instalada imediatamente, quando houver pane na principal.
	365 dias	OBSERVAÇÃO

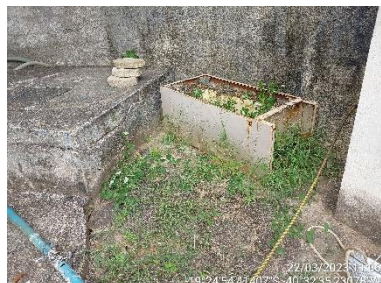
NC	CÓDIGO	UNIDADE	EBE SEDE II
71	4.14	CONSTATAÇÃO	Muro de delimitação da área da EBE com fissura
GRUPO	PRAZO	NÃO CONFORMIDADE	O local não apresenta bom estado de limpeza, conservação e organização
	365 dias	OBSERVAÇÃO

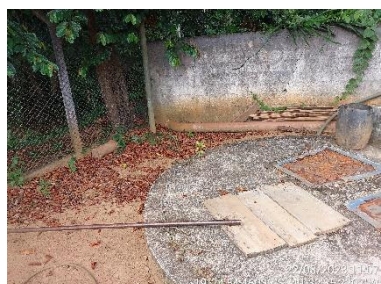
NC	CÓDIGO	UNIDADE	EBE SEDE II
72	4.14	CONSTATAÇÃO	Excesso de vegetação
GRUPO	PRAZO	NÃO CONFORMIDADE	O local não apresenta bom estado de limpeza, conservação e organização
	365 dias	OBSERVAÇÃO

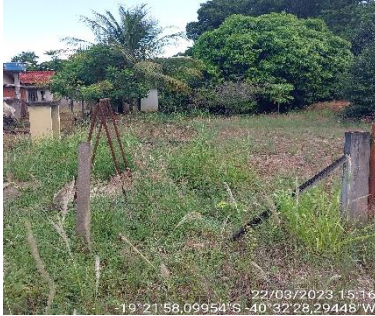
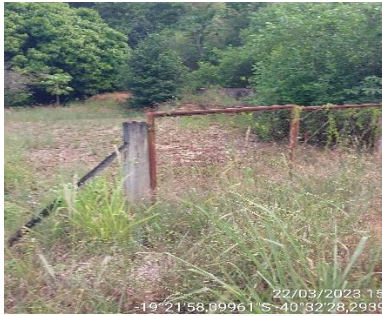
NC	CÓDIGO	UNIDADE	ETE ALTO LIBERDADE
77	5.11	CONSTATAÇÃO	Há muito odor no local
GRUPO	PRAZO	NÃO CONFORMIDADE	Odores não estão adequados para a localidade
	365 dias	OBSERVAÇÃO

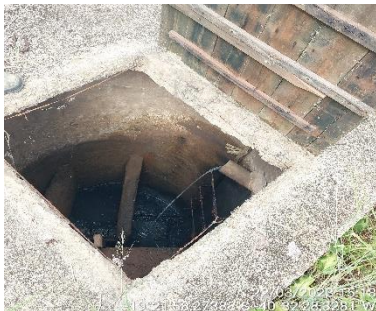
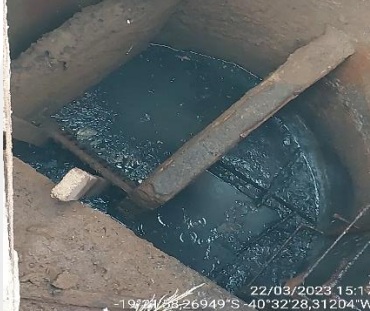
NC	CÓDIGO	UNIDADE	ETE ALTO LIBERDADE
78	5.13	CONSTATAÇÃO	Local inadequado de destinação final do lodo
GRUPO	PRAZO	NÃO CONFORMIDADE	Destinação do lodo não está adequada
	365 dias	OBSERVAÇÃO

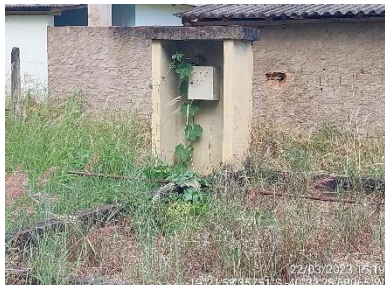
NC	CÓDIGO	UNIDADE	ETE ALTO LIBERDADE
80	5.22	CONSTATAÇÃO	Sem extintor próximo ao quadro de energia
GRUPO	PRAZO	NÃO CONFORMIDADE	A área operacional não está com as suas estruturas dentro das condições seguras
	365 dias	OBSERVAÇÃO

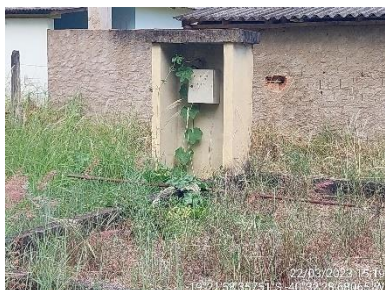
NC	CÓDIGO	UNIDADE	ETE ALTO LIBERDADE
81	5.23	CONSTATAÇÃO	Sem cadastro técnico atualizado de rede
GRUPO	PRAZO	NÃO CONFORMIDADE	Não existe cadastro técnico atualizado de rede e nem metragem
	365 dias	OBSERVAÇÃO

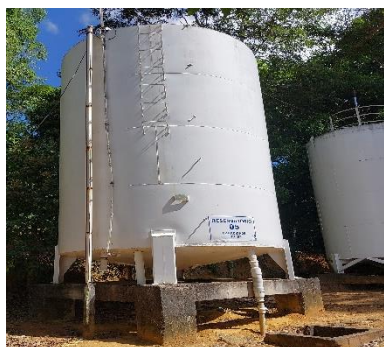
NC	CÓDIGO	UNIDADE	RESERVATÓRIO PATRIMONIO DO RÁDIO
88	6.1	CONSTATAÇÃO	Não há placa de identificação no reservatório.
GRUPO	PRAZO	NÃO CONFORMIDADE	Não existe placa de identificação da área do reservatório
	365 dias	OBSERVAÇÃO
