## RELATÓRIO TÉCNICO DE VISTORIA N.109/2023 – RTV

Vistoria de Reconhecimento Inicial no Sistema de abastecimento de água e esgoto de Itapemirim /ES

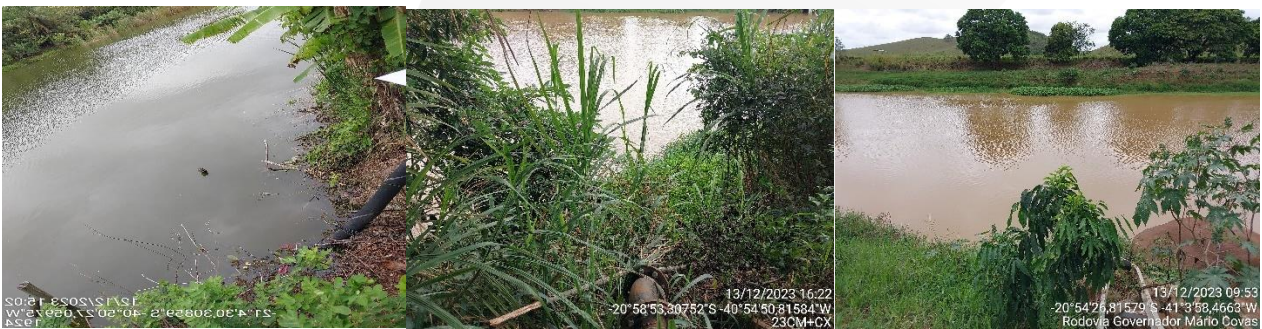
REGISTRO 3

RM	CÓDIGO	UNIDADE	CAPTAÇÃO PESRA RIO MUQUI – CAPTAÇÃO PRAIA DOS CAÇÕES – CAPTAÇÃO SEDE
3		CONSTATAÇÃO	Local não possui placa de identificação da área do manancial de captação.
GRUPO	PRAZO	MELHORIA	Implantação de placa de identificação na captação de água bruta.
2		OBSERVAÇÃO	-

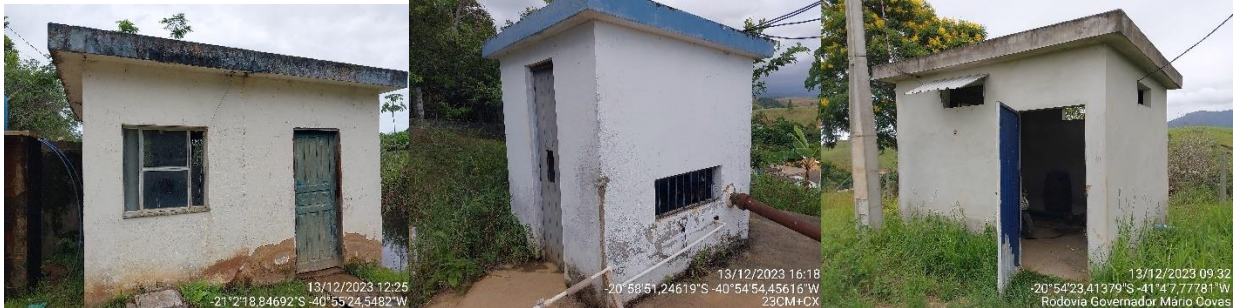
RM	CÓDIGO	UNIDADE	EBA PEDRA RIO MUQUI – EBA SEDE - MARATAÍZES
11		CONSTATAÇÃO	Não existe placa de identificação da área da EBA
GRUPO	PRAZO	MELHORIA	Instalação placa de identificação da área da EBA
2		OBSERVAÇÃO	-

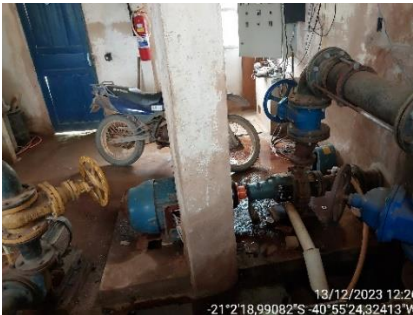
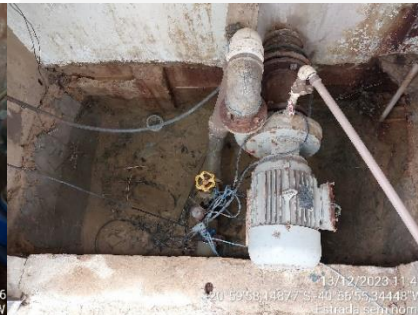
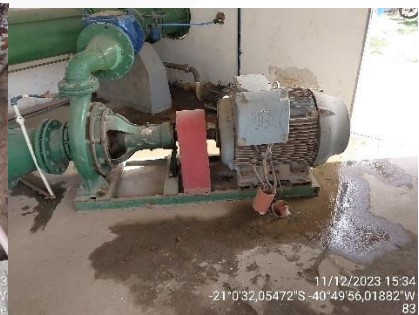
RM	CÓDIGO	UNIDADE	EBA PRAIA DOS CAÇÕES
15		CONSTATAÇÃO	Equipamentos não estão isentos de vazamentos aparentes de água
GRUPO	PRAZO	MELHORIA	Promover manutenção para evitar Perda de água.
2		OBSERVAÇÃO	Vazamento na bomba

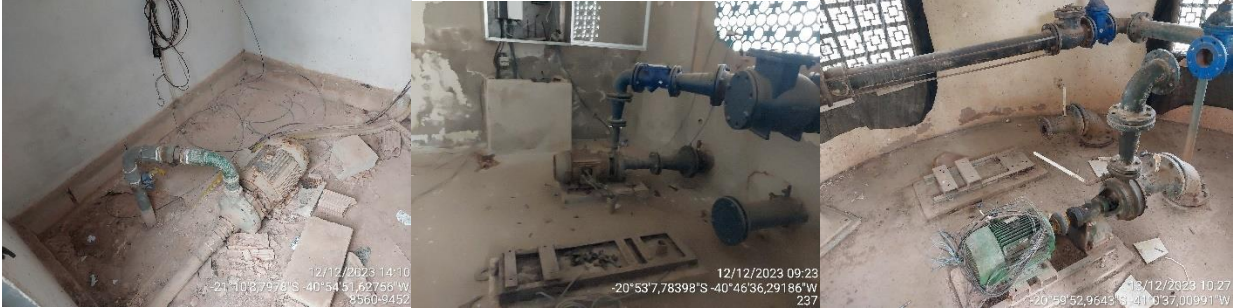
RM	CÓDIGO	UNIDADE	EBA SEDE – EBA COHAB – EBA GOMES
17		CONSTATAÇÃO	Drenagens da área de bombeamento não estão adequadas
GRUPO	PRAZO	MELHORIA	Adequar as estruturas de drenagem do bombeamento, evitando acúmulo de água.
2		OBSERVAÇÃO	-

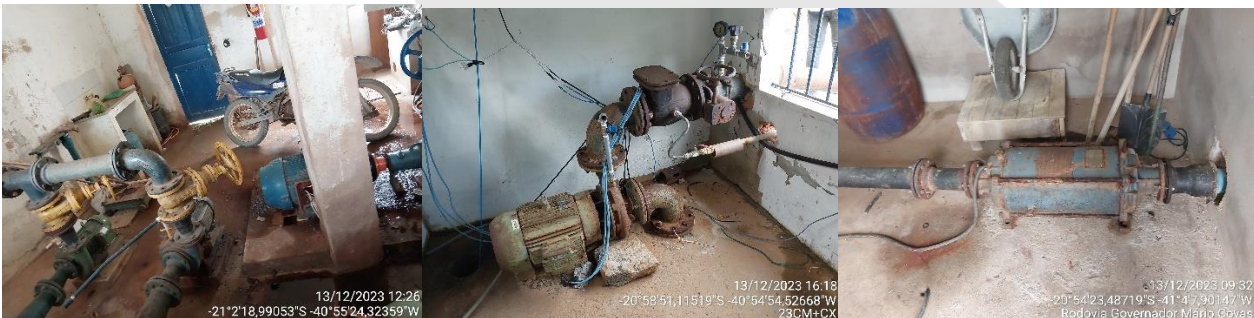
RM	CÓDIGO	UNIDADE	EBA PEDRA RIO MUQUI – EBA SEDE – ENA MARATAÍZES
19		CONSTATAÇÃO	Drenagens da área de bombeamento não estão adequadas
GRUPO	PRAZO	MELHORIA	Adequar as estruturas de drenagem do bombeamento, evitando acúmulo de água.
2		OBSERVAÇÃO	-

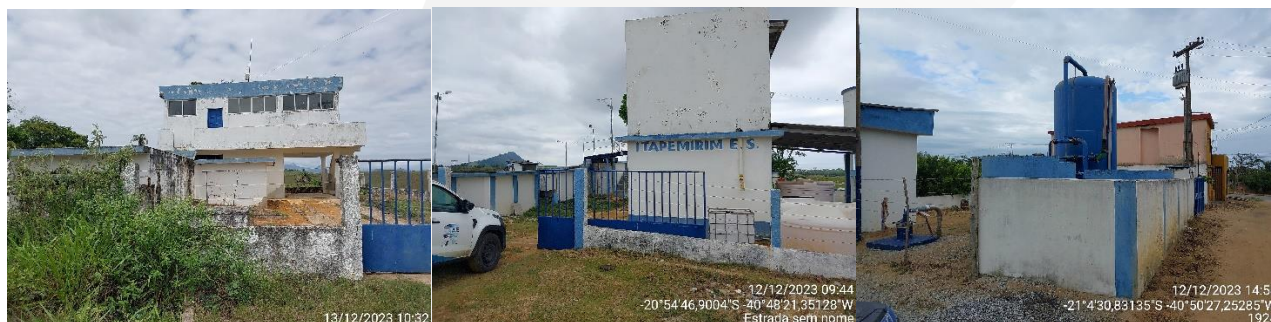
RM	CÓDIGO	UNIDADE	ETA LIMÃO – ETA LUANDA – ETA PEDRA RIO MUQUI
33		CONSTATAÇÃO	Não existe placa de identificação da área da ETA
GRUPO	PRAZO	MELHORIA	Instalação de placa de identificação da área da ETA
2		OBSERVAÇÃO	-

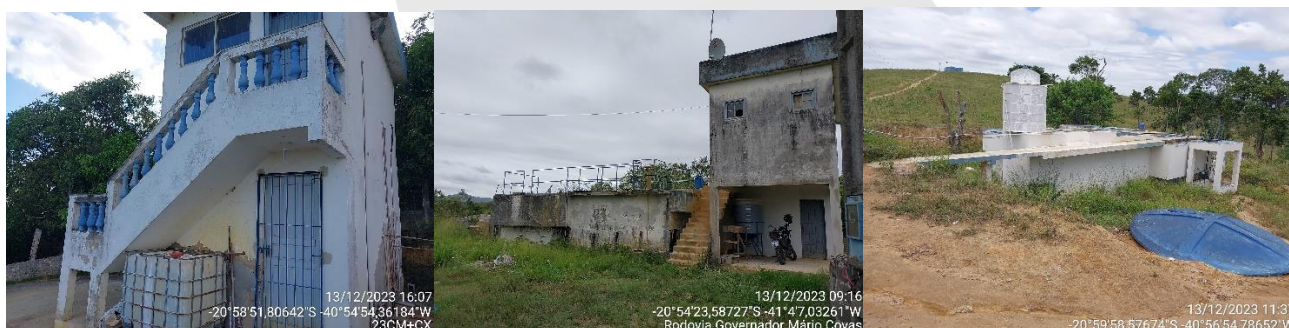
RM	CÓDIGO	UNIDADE	ETA SEDE
34		CONSTATAÇÃO	Não existe placa de identificação da área da ETA
GRUPO	PRAZO	MELHORIA	Instalação de placa de identificação da área da ETA
2		OBSERVAÇÃO	-

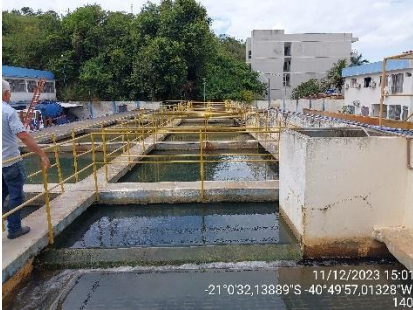
RM	CÓDIGO	UNIDADE	ETA GOMES – ETA GRAÚNA – ETA LUANDA
35		CONSTATAÇÃO	Equipamentos ou estruturas não estão isentos de vazamentos aparentes de água
GRUPO	PRAZO	MELHORIA	Promover manutenção preventiva e corretiva para evitar Perda de água.
2		OBSERVAÇÃO	-

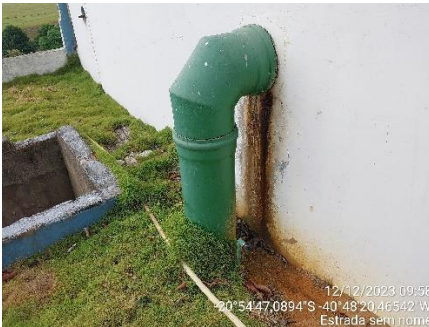
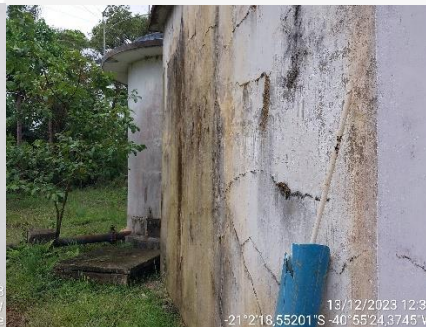
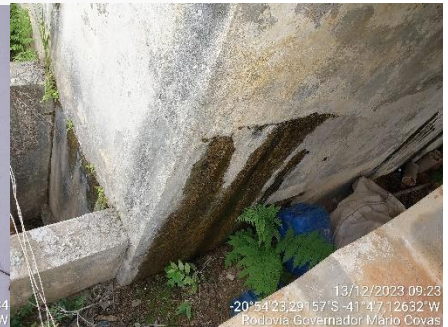
RM	CÓDIGO	UNIDADE	ETA PEDRA RIO MUQUI – ETA SEDE
36		CONSTATAÇÃO	Equipamentos ou estruturas não estão isentos de vazamentos aparentes de água
GRUPO	PRAZO	MELHORIA	Promover manutenção preventiva e corretiva para evitar Perda de água.
2		OBSERVAÇÃO	-

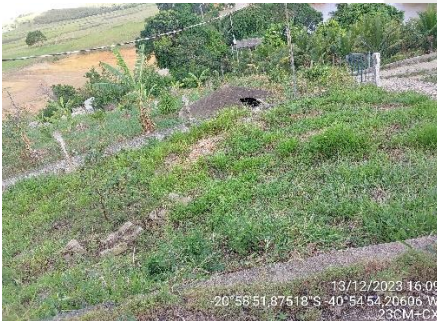
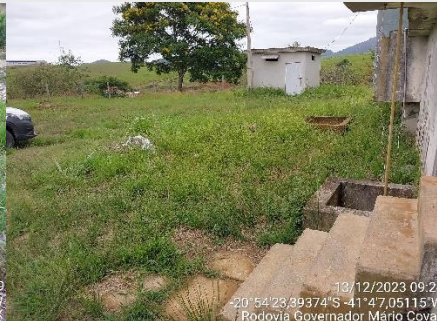
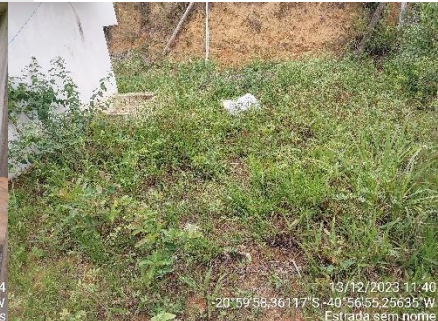
RM	CÓDIGO	UNIDADE	ETA GARRAFÃO – ETA GRAÚNA -
52		CONSTATAÇÃO	Vazamento de produto químico
GRUPO	PRAZO	MELHORIA	O local deve apresentar bom estado de limpeza, conservação e organização
2		OBSERVAÇÃO

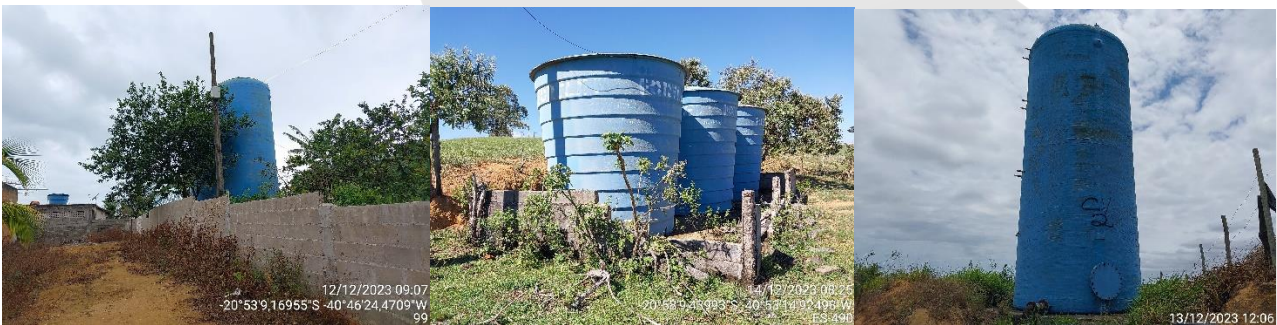
RM	CÓDIGO	UNIDADE	RESERVATÓRIO CÓRR.DO OURO – MARATAÍZES - MOROBÁ
55		CONSTATAÇÃO	Não existe placa de identificação da área do reservatório.
GRUPO	PRAZO	MELHORIA	Instalação de placa de identificação
2		OBSERVAÇÃO	-

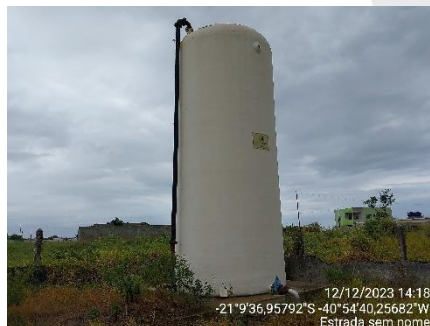
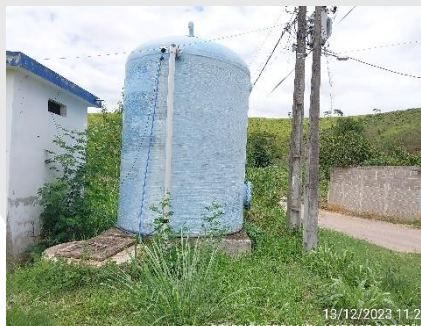
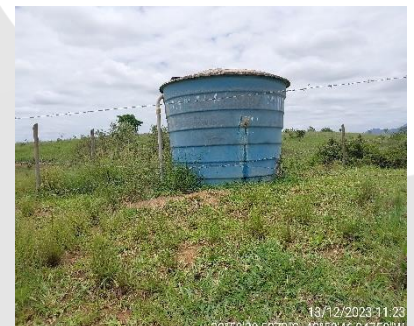
RM	CÓDIGO	UNIDADE	RESERVATÓRIO ETA GARRAFÃO – RES. GRAÚNA – RES. SEDE
58		CONSTATAÇÃO	Vazamento nos reservatórios
GRUPO	PRAZO	MELHORIA	Providenciar manutenção dos vazamentos
2		OBSERVAÇÃO	-

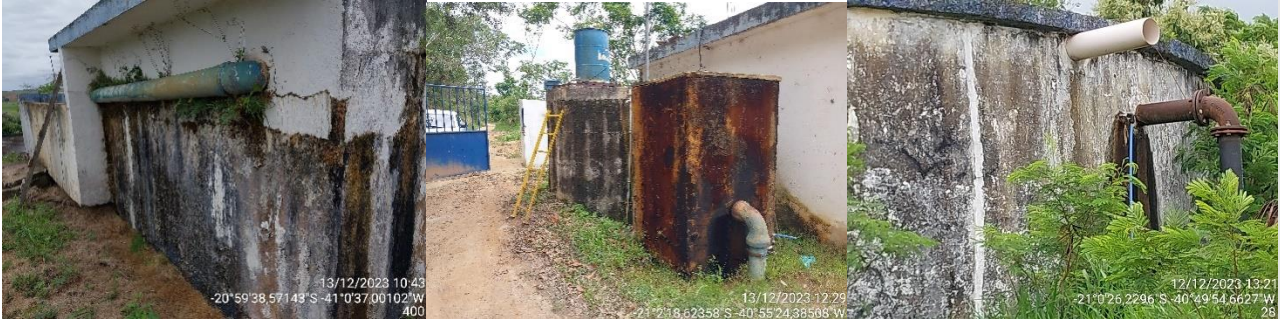
RM	CÓDIGO	UNIDADE	RESERVATÓRIO PRAIA DOS CAÇÕES
59		CONSTATAÇÃO	Vazamento nos reservatórios
GRUPO	PRAZO	MELHORIA	Providenciar manutenção dos vazamentos
2		OBSERVAÇÃO	-

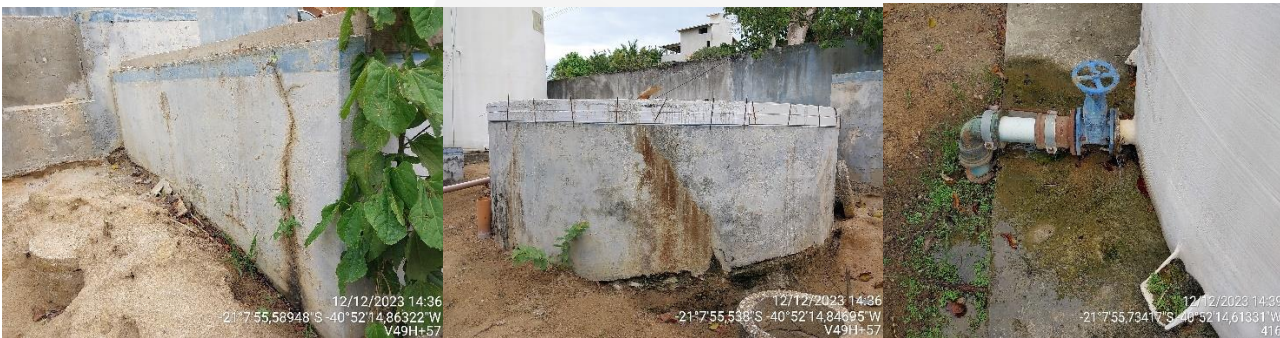
RM	CÓDIGO	UNIDADE	RESERVATÓRIO ETA LUANDA – RES. PEDRA RIO MUQUI
60		CONSTATAÇÃO	A abertura de inspeção do reservatório estava danificada ou mal vedada
GRUPO	PRAZO	MELHORIA	As aberturas de inspeção dos reservatórios devem estar fechadas e bem vedadas
2		OBSERVAÇÃO	No momento da vistoria a tampa de inspeção do reservatório se encontrava aberta

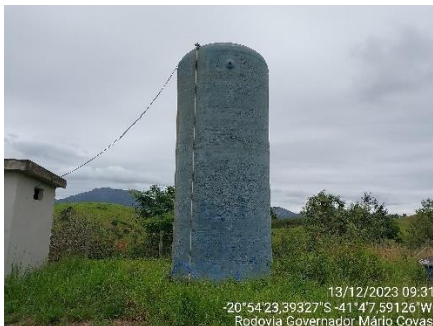
RM	CÓDIGO	UNIDADE	RES. ETA GARRAFÃO – RES. MARATAÍZES
65		CONSTATAÇÃO	Fissuras e armadura exposta
GRUPO	PRAZO	MELHORIA	A área deve ser mantida com suas estruturas dentro de condições de segurança operacional adequadas
2		OBSERVAÇÃO	-

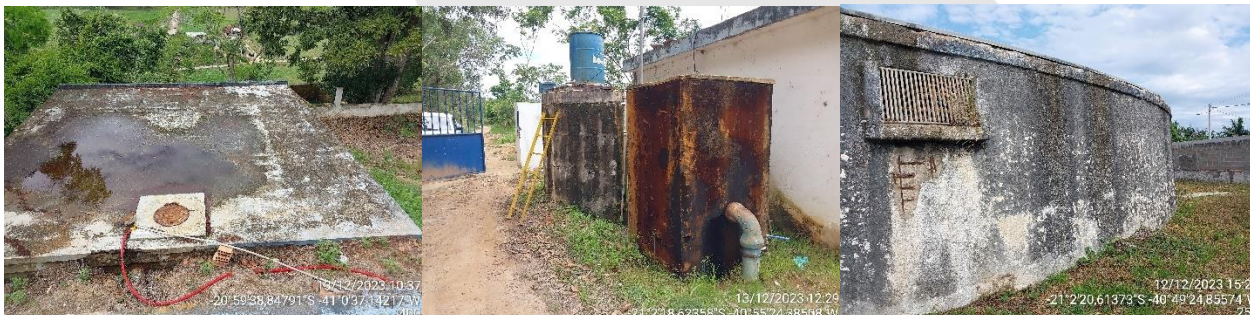
NC	CÓDIGO	UNIDADE	RES. SEDE – RES. PRAIA DOS CAÇÕES
67		CONSTATAÇÃO	Desgaste na pintura
GRUPO	PRAZO	MELHORIA	O local deve apresentar bom estado de limpeza, conservação e organização
2		OBSERVAÇÃO	-

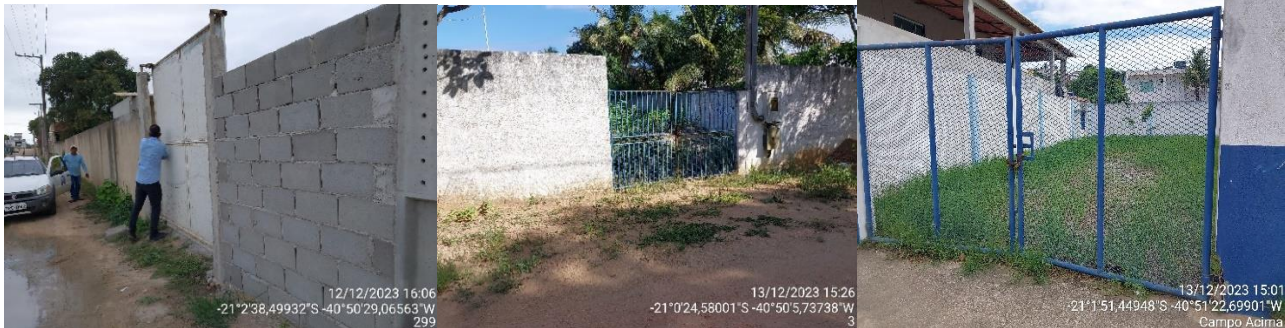
RM	CÓDIGO	UNIDADE	EBE CANDEUS – EBE CANDINHA – CORONEL SOARES
74		CONSTATAÇÃO	Não possui placa de identificação da área da EBE
GRUPO	PRAZO	MELHORIA	Instalação de placa de identificação da área da EBE
2		OBSERVAÇÃO	-

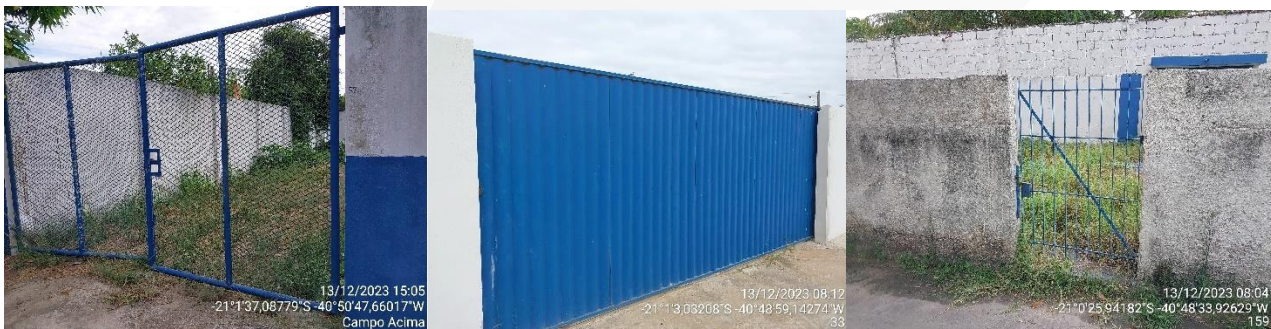
RM	CÓDIGO	UNIDADE	EBE EDGAR - EBE GENESIS BINTECURT – EBE GRAÚNA II
75		CONSTATAÇÃO	Não possui placa de identificação da área da EBE
GRUPO	PRAZO	MELHORIA	Instalação de placa de identificação da área da EBE
2		OBSERVAÇÃO	-

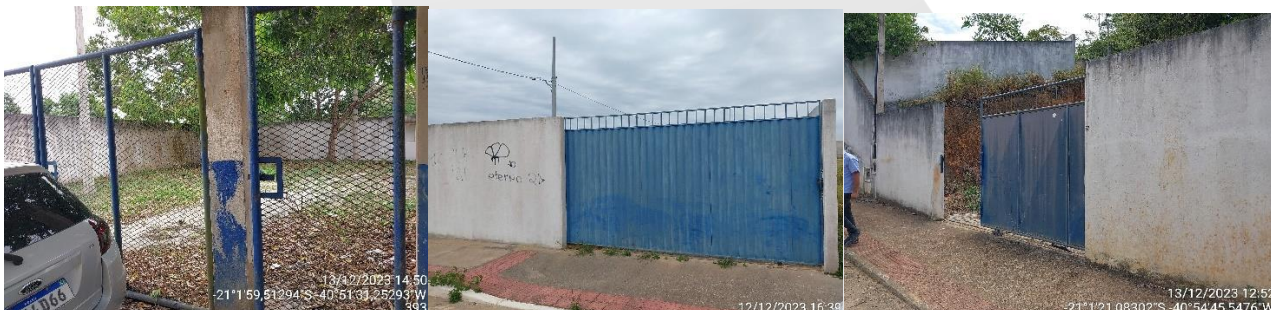
RM	CÓDIGO	UNIDADE	EBE GRAÚNA I – EBE IATE – EBE JARDIM
76		CONSTATAÇÃO	Não possui placa de identificação da área da EBE
GRUPO	PRAZO	MELHORIA	Instalação de placa de identificação da área da EBE
2		OBSERVAÇÃO	-

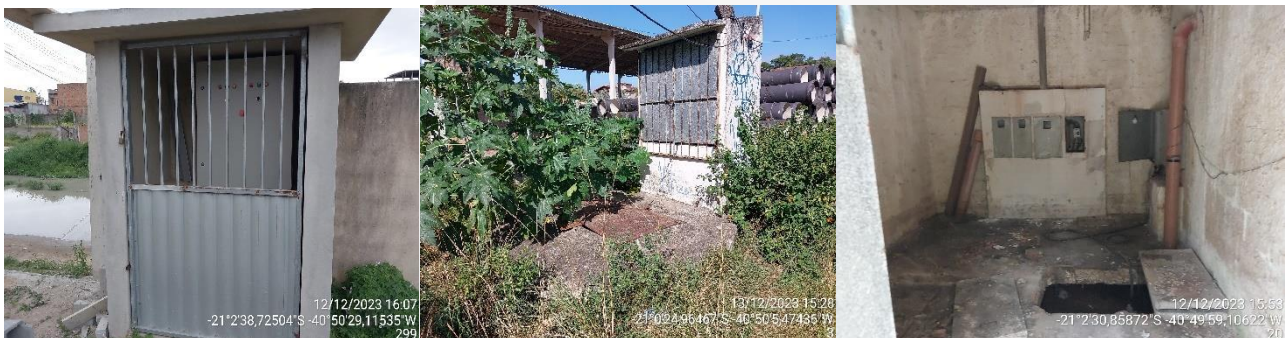
RM	CÓDIGO	UNIDADE	EBE CAMPO ACIMA – EBE CANDINHA – EBE CORONEL SOARES
81		CONSTATAÇÃO	Quadro elétrico das bombas não possuem placa de risco de choque
GRUPO	PRAZO	MELHORIA	Os equipamentos devem estar em condições de manutenção mecânica ou elétrica adequadas
2		OBSERVAÇÃO	-

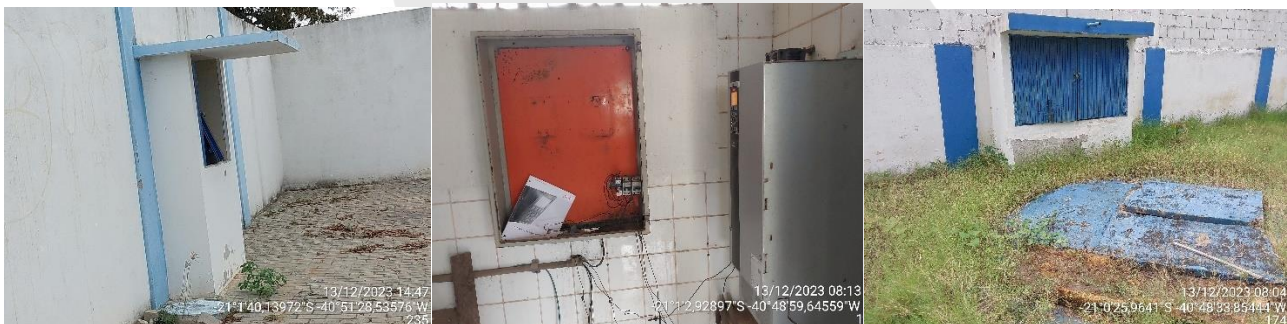
RM	CÓDIGO	UNIDADE	EBE GENESIS BINTENCURT – EBE JARDIM PAULISTA – EBE PONTAL
82		CONSTATAÇÃO	Quadro elétrico das bombas não possuem placa de risco de choque
GRUPO	PRAZO	MELHORIA	Os equipamentos devem estar em condições de manutenção mecânica ou elétrica adequadas
2		OBSERVAÇÃO	-

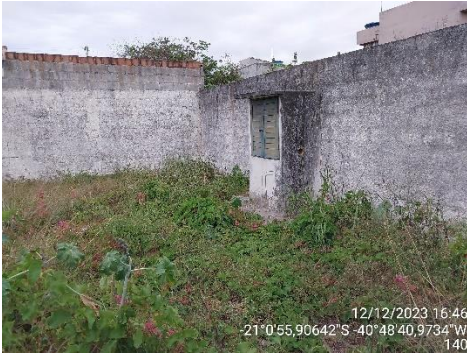
RM	CÓDIGO	UNIDADE	EBE CANDEUS – EBE CANDINHA – EBE SANTA RITA I
86		<b>CONSTATAÇÃO</b>	Local possui vazamento de esgoto bruto
<b>GRUPO</b>	<b>PRAZO</b>	<b>MELHORIA</b>	As elevatórias de esgoto devem funcionar adequadamente.
2		<b>OBSERVAÇÃO</b>	-

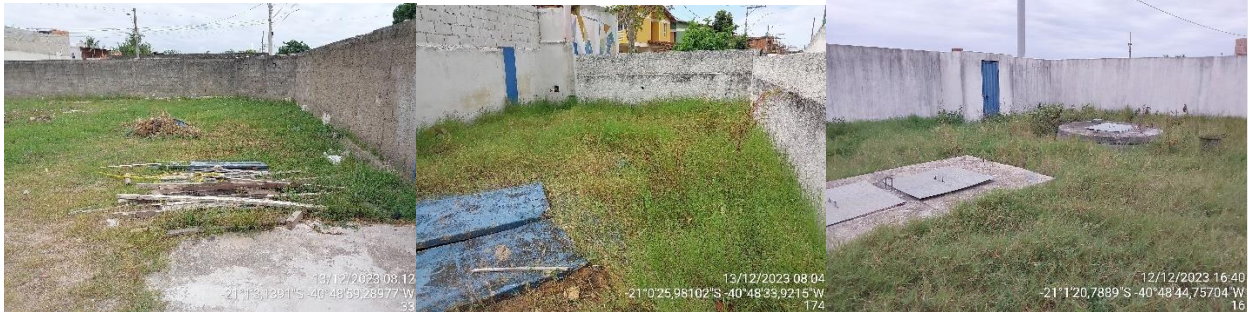
RM	CÓDIGO	UNIDADE	EBE IATE – EBE JARDIM PAULISTA – EBE ROSA MEIRELES
89		CONSTATAÇÃO	Excesso de vegetação / material indesejado
GRUPO	PRAZO	MELHORIA	O local deve apresentar bom estado de limpeza, conservação e organização.
2		OBSERVAÇÃO	-

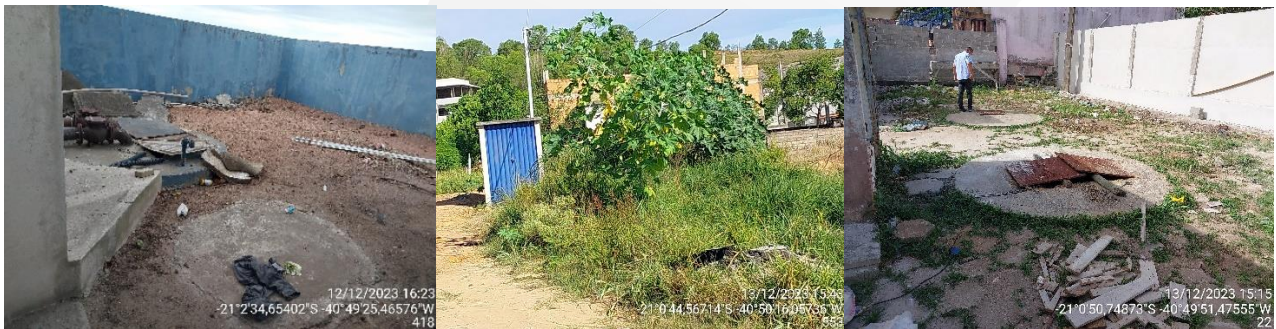
RM	CÓDIGO	UNIDADE	EBE SERRAMAR – EBE THOMÉ DE SOUZA – EBE VILA MILITAR
90		CONSTATAÇÃO	Excesso de vegetação / material indesejado
GRUPO	PRAZO	MELHORIA	O local deve apresentar bom estado de limpeza, conservação e organização.
2		OBSERVAÇÃO	-

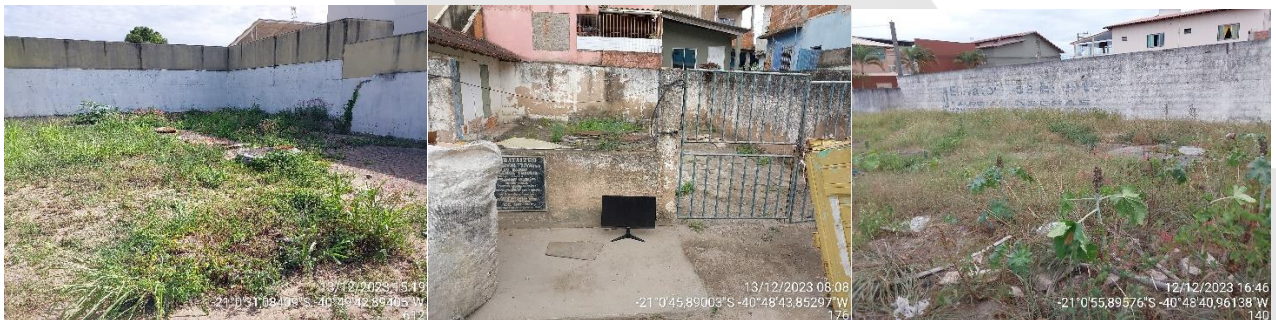
RM	CÓDIGO	UNIDADE	ETE HILMENITA – ETE VARGEM GRANDE
91		CONSTATAÇÃO	ETE não possui licenciamento ambiental para funcionamento
GRUPO	PRAZO	MELHORIA	Providenciar Licenciamento Ambiental das ETE'S
2		OBSERVAÇÃO	-
