RELATÓRIO TÉCNICO DE FISCALIZAÇÃO N.038/2024 – RTF

Fiscalização Técnica regular no Sistema de abastecimento de água e esgoto de Itarana/ES

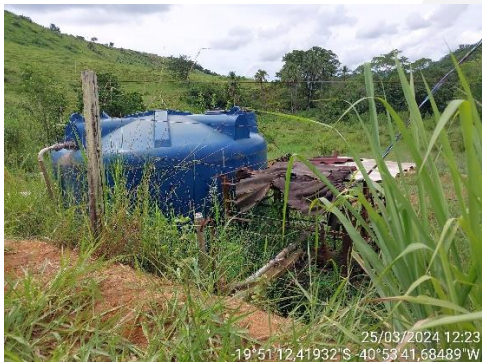
NC	CÓDIGO	UNIDADE	EBAT BARRA DO SOSSEGO/ BOM DESTINO
6	2.2	CONSTATAÇÃO	A área da EBA não está cercada adequadamente. Melhoria do cercamento.
GRUPO	PRAZO	NÃO CONFORMIDADE	A área da EBA não está cercada adequadamente
2	365 dias	OBSERVAÇÃO	-

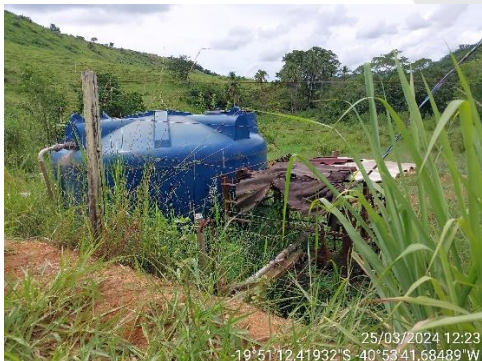
NC	CÓDIGO	UNIDADE	EBAT BARRA DO SOSSEGO/ BOM DESTINO
7	2.13	CONSTATAÇÃO	Local necessita de melhorias na área do bombeamento, como piso e cobertura adequados.
GRUPO	PRAZO	NÃO CONFORMIDADE	O local não apresenta bom estado de limpeza, conservação e organização.
2	365 dias	OBSERVAÇÃO	-

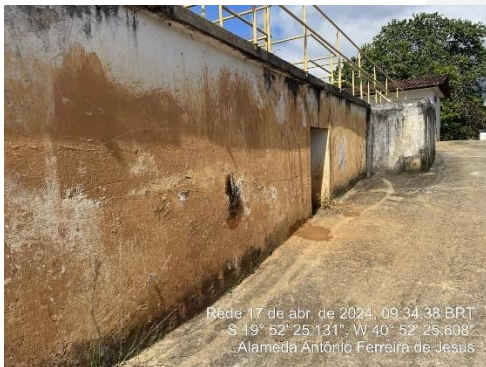
NC	CÓDIGO	UNIDADE	ETA SEDE
9	3.7	CONSTATAÇÃO	A vazão do coagulante é dosada manualmente. Deve-se prever a instalação desses dispositivos com a finalidade de dosar a quantidade correta de produtos químicos.
GRUPO	PRAZO	NÃO CONFORMIDADE	A vazão do coagulante não é dosada
2	365 dias	OBSERVAÇÃO	-

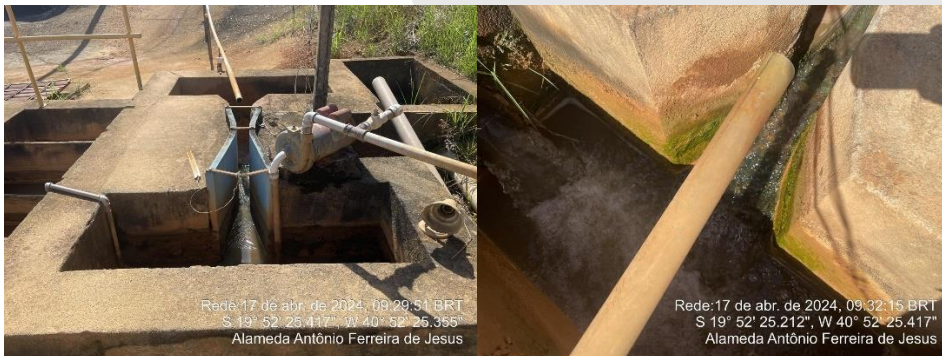
NC	CÓDIGO	UNIDADE	ETA SEDE
10	3.20	CONSTATAÇÃO	Água tratada não é feita todos os parâmetros da Portaria GM-MS 888/2021
GRUPO	PRAZO	NÃO CONFORMIDADE	Os registros e a frequência de realização dos ensaios não estão sendo realizados adequadamente
2	90 dias	OBSERVAÇÃO	-

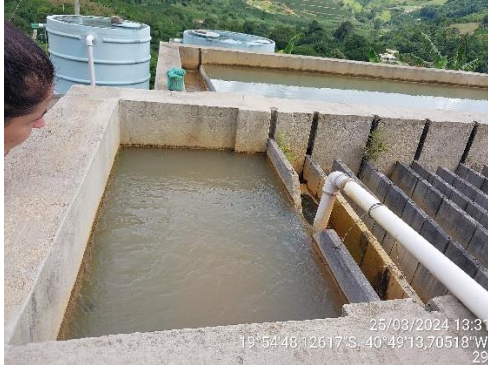
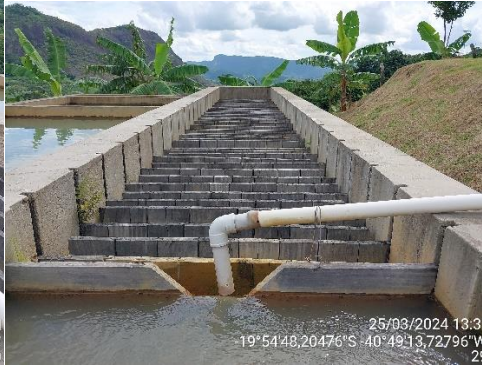
NC	CÓDIGO	UNIDADE	ETA LIMOEIRO CARAVAGIO
14	3.20	CONSTATAÇÃO	Não é realizado análises de água tratada conforme Portaria GMS 888/2021.
GRUPO	PRAZO	NÃO CONFORMIDADE	Os registros e a frequência de realização dos ensaios não estão sendo realizados adequadamente
2	90 dias	OBSERVAÇÃO	Só é realizado análises de Turbidez, Ph, Flúor e Cloro

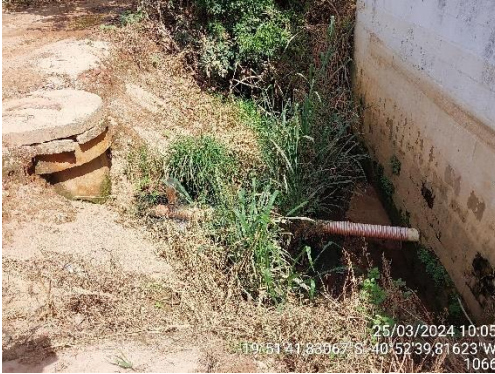
NC	CÓDIGO	UNIDADE	RESERVATÓRIO RIZZI
23	6.1	CONSTATAÇÃO	Não possui placa de identificação
GRUPO	PRAZO	NÃO CONFORMIDADE	Não existe placa de identificação da área do reservatório
2	365 dias	OBSERVAÇÃO	-

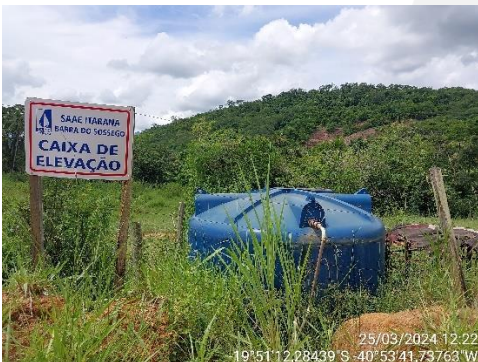
NC	CÓDIGO	UNIDADE	RESERVATÓRIO BARRA DO SOSSEGO II
30	6.1	CONSTATAÇÃO	Não existe placa de identificação da área do reservatório
GRUPO	PRAZO	NÃO CONFORMIDADE	Não existe placa de identificação da área do reservatório
2	365 dias	OBSERVAÇÃO	-

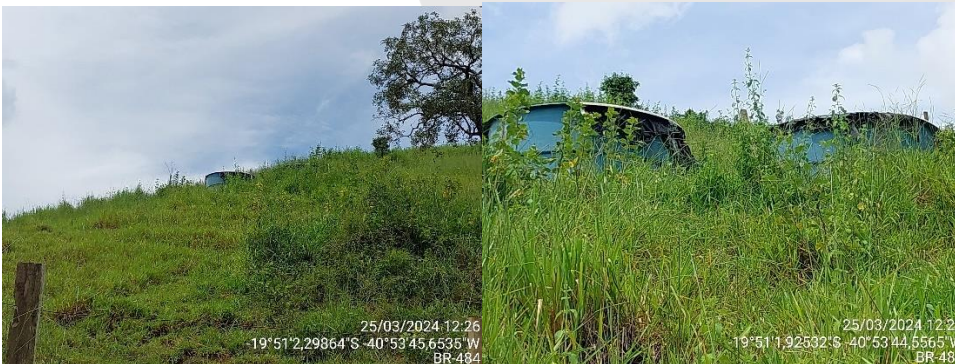
NC	CÓDIGO	UNIDADE	RESERVATÓRIO BARRA DO SOSSEGO II
31	6.2	CONSTATAÇÃO	Melhoria no cercamento
GRUPO	PRAZO	NÃO CONFORMIDADE	Não isolar a área dando condição ao acesso de pessoas não-autorizadas e sem garantir bom estado de limpeza do local.
2	365 dias	OBSERVAÇÃO	-

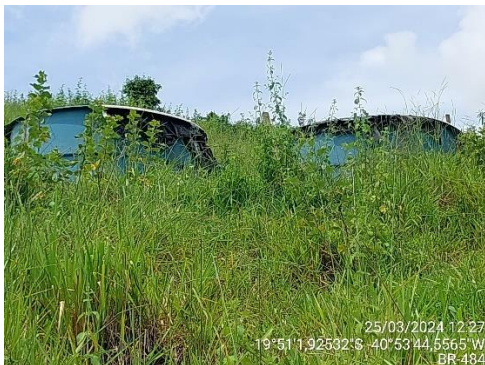
NC	CÓDIGO	UNIDADE	RESERVATÓRIO BARRA DO SOSSEGO II
32	6.4	CONSTATAÇÃO	Tampa danificada
GRUPO	PRAZO	NÃO CONFORMIDADE	Ausência de tubulação de ventilação protegidas com tela e com cobertura que impeça a entrada de água de chuva e limite a entrada de poeira.
2	90 dias	OBSERVAÇÃO	-

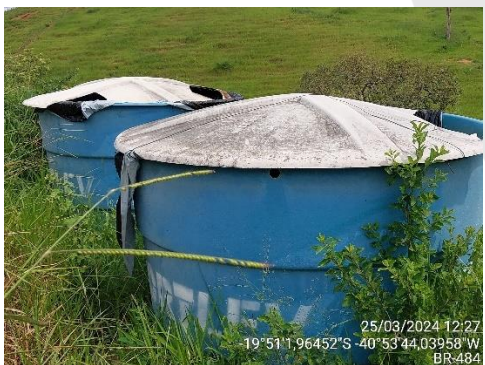
NC	CÓDIGO	UNIDADE	RESERVATÓRIO BARRA DO SOSSEGO II
34	6.17	CONSTATAÇÃO	Excesso de vegetação
GRUPO	PRAZO	NÃO CONFORMIDADE	O local não apresenta bom estado de limpeza, conservação e organização
2	365 dias	OBSERVAÇÃO	-

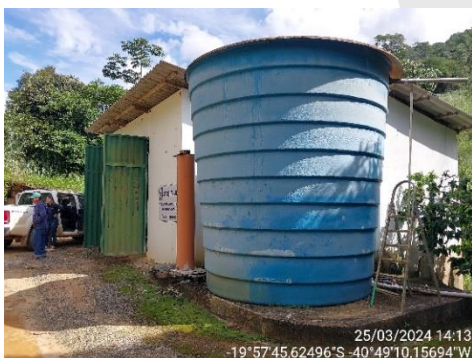
NC	CÓDIGO	UNIDADE	RESERVATÓRIO ETA SEDE 1
40	6.3	CONSTATAÇÃO	Fissuras com vazamento
GRUPO	PRAZO	NÃO CONFORMIDADE	Equipamentos e estruturas não estão isentos de vazamentos aparentes de água
2	365 dias	OBSERVAÇÃO	-

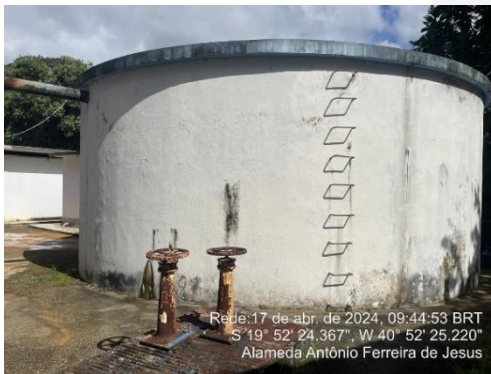
NC	CÓDIGO	UNIDADE	RESERVATÓRIO ETA SEDE 2
42	6.3	CONSTATAÇÃO	Fissuras com vazamento
GRUPO	PRAZO	NÃO CONFORMIDADE	Equipamentos e estruturas não estão isentos de vazamentos aparentes de água
2	365 dias	OBSERVAÇÃO

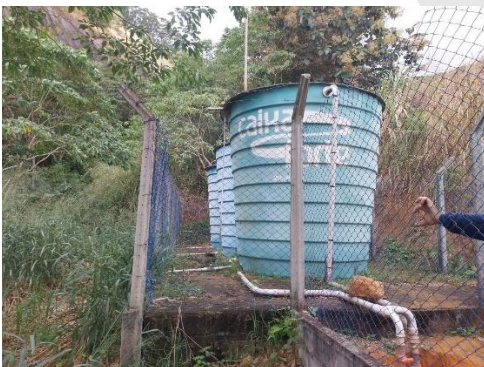
NC	CÓDIGO	UNIDADE	RESERVATÓRIO LIMOEIRO SANTO ANTONIO IV
49	6.1	CONSTATAÇÃO	Não existe placa de identificação da área do reservatório
GRUPO	PRAZO	NÃO CONFORMIDADE	Não existe placa de identificação da área do reservatório.
2	365 dias	OBSERVAÇÃO	-

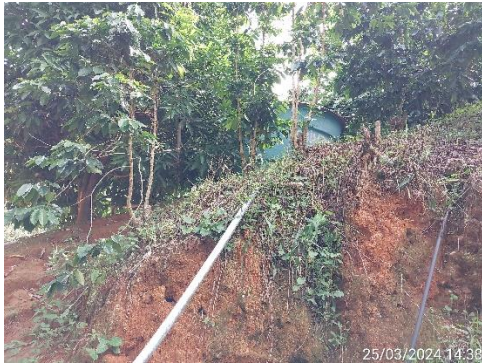
NC	CÓDIGO	UNIDADE	RESERVATÓRIO LIMOEIRO SANTO ANTONIO IV
50	6.2	CONSTATAÇÃO	A área do reservatório não está cercada adequadamente
GRUPO	PRAZO	NÃO CONFORMIDADE	A área do reservatório não está cercada adequadamente
2	365 dias	OBSERVAÇÃO	-
