## REGULAÇÃO RELATÓRIO TÉCNICO DE FISCALIZAÇÃO N.003/2022 – RTF

Fiscalização Técnica regular  
no Sistema de abastecimento  
de água e esgoto de  
Ibiraçu/ES

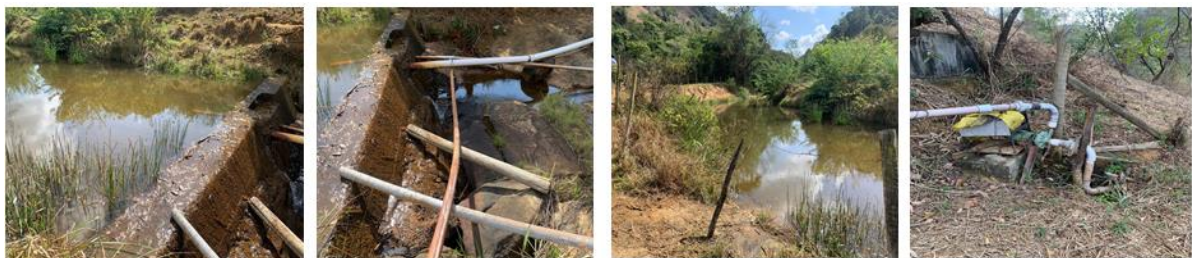
**Figura 6: Registro Fotográfico da captação superficial Córrego Santa Luzia.**

A captação no Córrego Santa Luzia, que destina água para ETA Guatemala, fica localizada na zona rural no distrito de Guatemala. A água é captada através de uma tubulação no manancial, sendo encaminhada por gravidade até um sistema de recalque, o qual direciona o volume captado para ETA. Essa tubulação possui um sistema de crivo que faz a retenção de sólidos grosseiros. Na Figura 6 é possível visualizar as estruturas da captação Córrego Santa Luzia.

Algumas recomendações são sugeridas pela ARIES, para contribuir com o nível excelência de qualidade, tais como: seguir as orientações das portarias sanitárias, manter o controle de análises químicas e biológicas da água do manancial, manter as áreas de captação do manancial cercadas e identificadas. Além disso, o local deve estar isento da criação de animais (fezes e animais mortos).

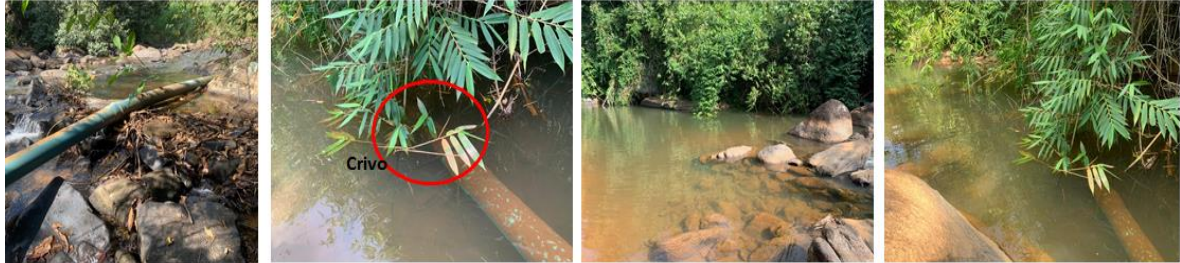
**Figura 7: Registro fotográfico da captação superficial Piraque-Açu.**

No processo de fiscalização também foram verificadas as estruturas da captação superficial no Rio Piraque-Açu, a qual fica localizada na zona rural de Santo Antônio. A captação é feita através de uma tubulação presente no manancial, e encaminhada por gravidade até a ETA Sede. Essa tubulação possui um sistema de crivo que faz a retenção de sólidos grosseiros, conforme pode ser observado na Figura 7. Essa captação só é utilizada em períodos de seca no município.

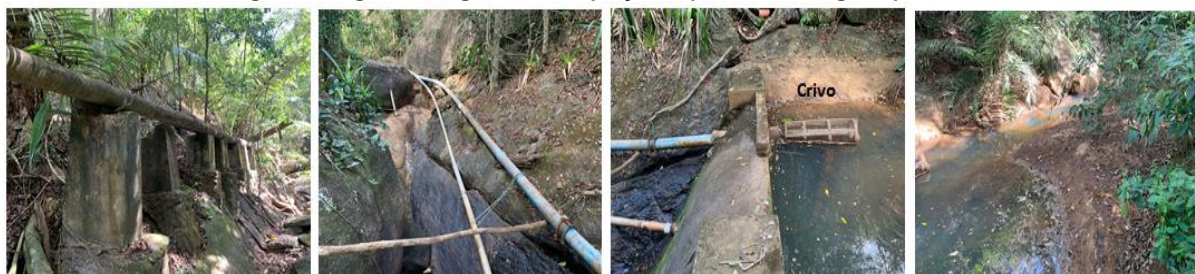
**Figura 8: Registro fotográfico da captação superficial Córrego Sapateiro.**

A captação no Córrego Sapateiro, assim como, no Rio Taquaraçu, fica localizada na zona rural. Esta também é realizada por meio de represamento e transporte por adutoras de 150 mm em amianto/PVC por 7.000 metros sendo destinada à ETA da Sede. Conforme pode ser observado na Figura 8.

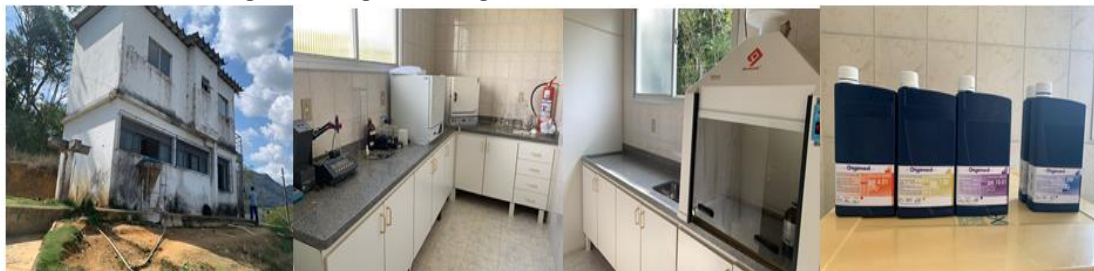
Figura 11: Registros fotográficos dos laboratórios da ETA Sede.

A ETA Ibirapu possui também laboratório para análise de parâmetros básicos, os quais devem ser monitorados visando garantir a segurança à saúde da população. Os parâmetros analisados são: turbidez, pH, cor, cloro livre residual, coliformes totais, entre outros. No ato da fiscalização foi verificado que o laboratório estava inoperante, porém as análises estão sendo realizadas semanalmente no laboratório químico do Cisabes, situado na Funasa – Vitória/Es.

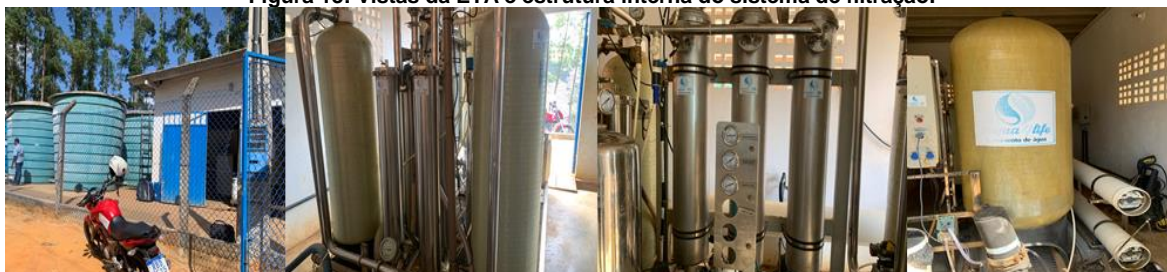
A ETA Guatemala fica localizada na Rua Projetada, 01. Esta é do tipo semicompacta com filtração direta, sendo composta pelos seguintes processos: filtração por Zeolita, membranas de carvão, e a etapa final é a desinfecção da água. Nesta fase, a adição de cloro é feita para assegurar que quaisquer microrganismos, que possam causar doenças, sejam eliminados. Posteriormente, a água tratada é conduzida até os reservatórios localizados na ETA.

Figura 13: Vistas da ETA e estrutura interna do sistema de filtração.

Como mencionado do Relatório Técnico de Observações e Indicadores de Oportunidades de Melhorias no Controle de Qualidade da Água do município de Ibirapu (RTOI). Na localidade de Guatemala onde o tratamento da água é efetuado por uma estação compacta, em observação ao processo, muitas deficiências foram identificadas. A estação não trabalha com sua totalidade, para que a vazão atenda a distribuição. Os operadores precisam desviar a entrada da água bruta diretamente para o filtro composto por Zeolita, colmatando o mesmo e comprometendo a eficiência do tratamento. O filtro também não está em sua capacidade total, trabalhando em torno de 50% de eficiência do leito filtrante com muita perda de carga na retrolavagem. (RTOI, 2021)

Na incidência de chuvas fortes que pode ocorrer na região, onde o volume de água aumenta e conseqüentemente a turbidez também, a estação perde a eficiência, uma vez que o monitoramento do controle da água está comprometido por não serem feitas as análises de turbidez, cor, ph entre outros com é exigido na Portaria do Ministério da Saúde. (RTOI, 2021)

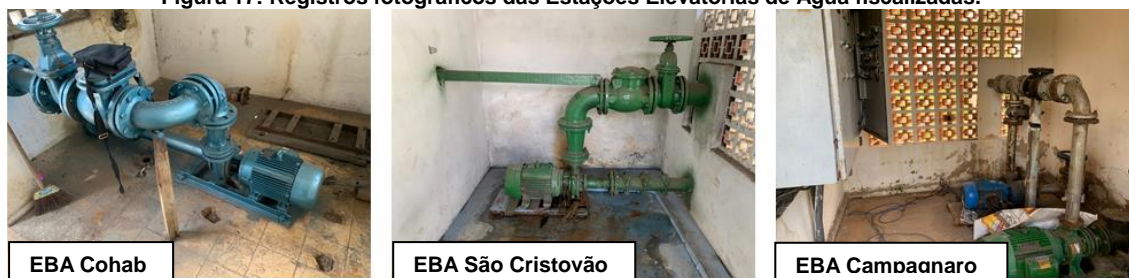
O SAA é composto de três estações elevatórias que abastecem a rede de distribuição de água do município de Ibirapu. As EAT presentes no sistema estão descritas no quadro 3, bem como sua localização. Na figura 17 é possível visualizar as EAT fiscalizadas. A fiscalização teve abordagem focada nos seguintes pontos: vazamentos, possibilidade de contaminações, condições estruturais e segurança operacional.

Figura 17: Registros fotográficos das Estações Elevatórias de Água fiscalizadas.

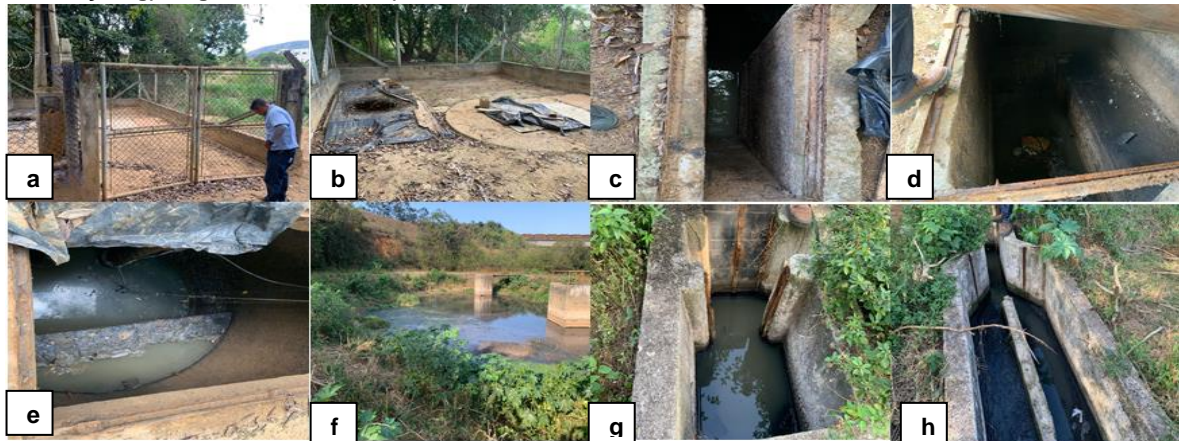
Figura 19: Registros fotográficos da Estação de tratamento de Esgoto Sirtoli: a) Vista da entrada da ETE; b) Vista Pátio da ETE; c) Entrada do efluente; d) Caixa desarenadora; e) Poço de sucção e grade de retenção; f) Lagoa de decantação; g) Chegada do efluente; h) Caixa desarenadora.

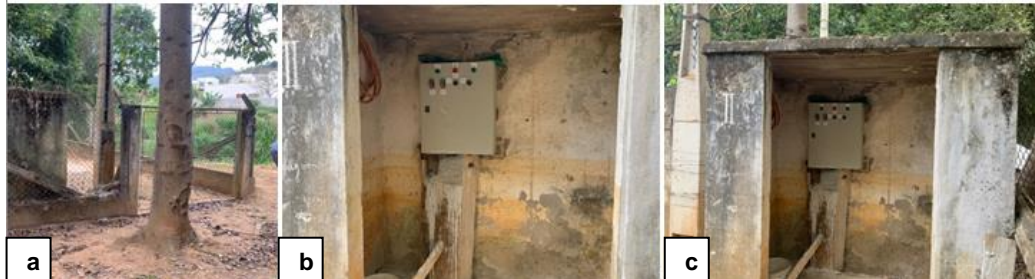
Figura 20: Registros fotográficos da Estação de bombeamento de esgoto Sirtoli: a) Vista da entrada da EBE; b) Painel elétrico; c) Estrutura que abriga painel elétrico.

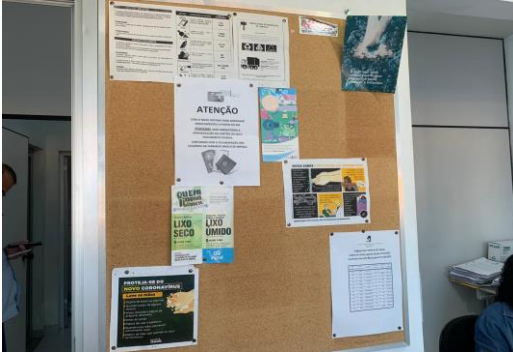
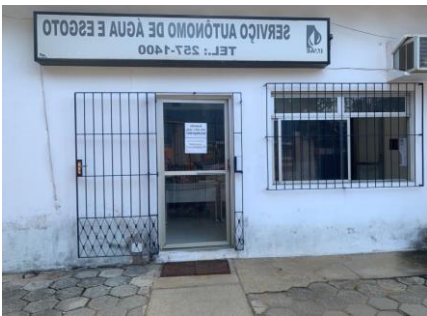
REGISTRO 1

NC	CÓDIGO	UNIDADE	UNIDADE COMERCIAL
2	7.20	<b>CONSTATAÇÃO</b>	O local deve possuir rampa de acessibilidade para pessoas com deficiência.
<b>GRUPO</b>	<b>PRAZO</b>	<b>NÃO CONFORMIDADE</b>	Condições não apropriadas para acessibilidade do público.
1	365 dias	<b>OBSERVAÇÃO</b>	-

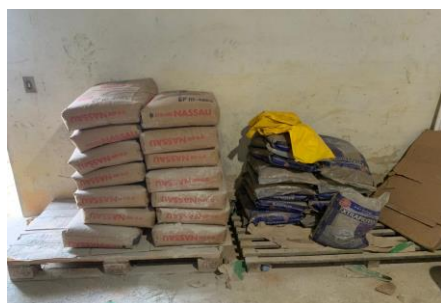
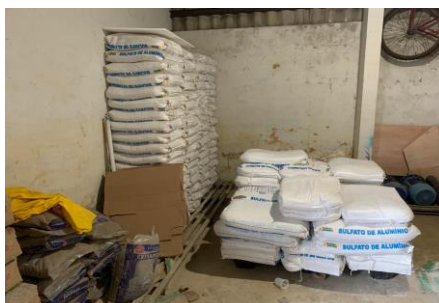
NC	CÓDIGO	UNIDADE	UNIDADE COMERCIAL
6	7.21	<b>CONSTATAÇÃO</b>	As unidades devem ser mantidas organizadas e os produtos químicos identificados..
<b>GRUPO</b>	<b>PRAZO</b>	<b>NÃO CONFORMIDADE</b>	Falta de conservação e manutenção preventiva de unidade.
2	365 dias	<b>OBSERVAÇÃO</b>	Avarias na pintura

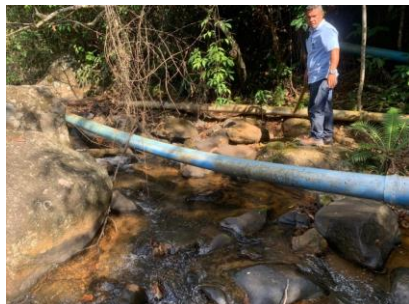
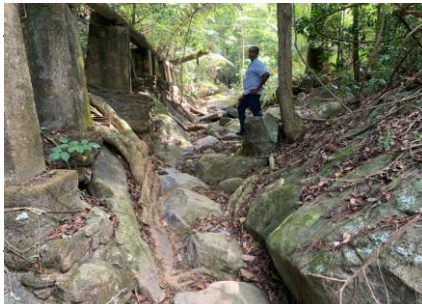
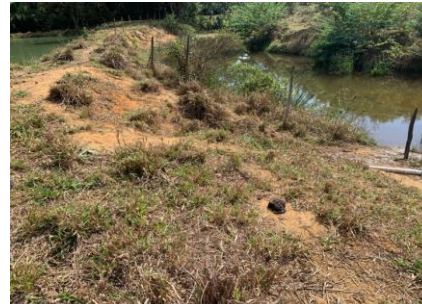
NC	CÓDIGO	UNIDADE	CAPTAÇÃO
7	1.1	<b>CONSTATAÇÃO</b>	A Captação não possui nenhum tipo de identificação.
<b>GRUPO</b>	<b>PRAZO</b>	<b>NÃO CONFORMIDADE</b>	Inexistência de placa de identificação da área da captação.
2	365 dias	<b>OBSERVAÇÃO</b>	Captações Córrego Santa Luzia, Rio Piraque-Açu, Rio Taquaruçu e Córrego Sapateiro

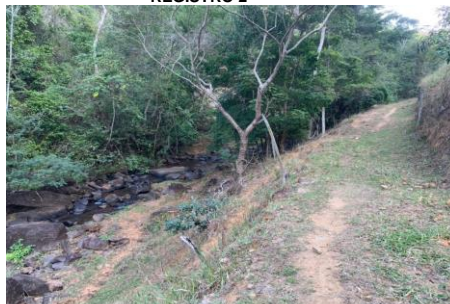
REGISTRO 2

RM	CÓDIGO	UNIDADE	CAPTAÇÃO
8	-	<b>CONSTATAÇÃO</b>	A área da captação não está devidamente cercada
<b>GRUPO</b>	<b>PRAZO</b>	<b>NÃO CONFORMIDADE</b>	Não isolar a área dando condição ao acesso de pessoas não-autorizadas e sem garantir bom estado de limpeza do local.
2	365 dias	<b>OBSERVAÇÃO</b>	O local necessita de implantação de cercamento e melhorias em locais com cerca existentes - Córrego Santa Luzia, Rio Taquaruçu

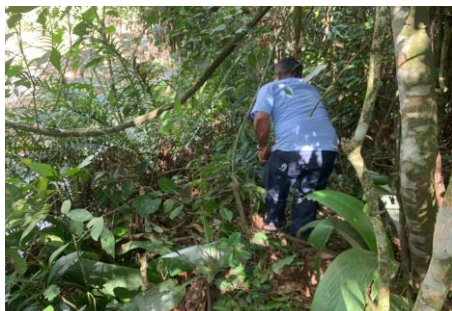
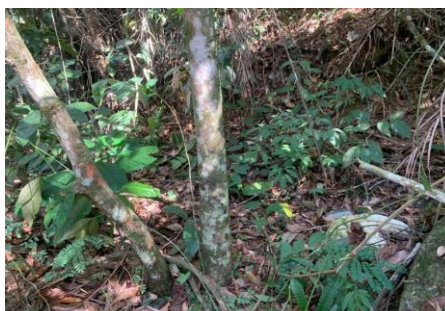
REGISTRO 1

NC	CÓDIGO	UNIDADE	CAPTAÇÃO
11	5.6	<b>CONSTATAÇÃO</b>	Presença ou início de presença de animais .
<b>GRUPO</b>	<b>PRAZO</b>	<b>NÃO CONFORMIDADE</b>	Presença ou início de presença de animais
2	90 dias	<b>OBSERVAÇÃO</b>	Córrego Santa Luzia

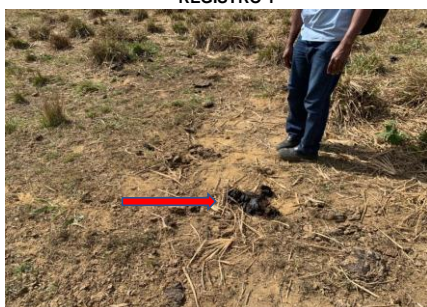
REGISTRO 1

NC	CÓDIGO	UNIDADE	CAPTAÇÃO
12	1.8	<b>CONSTATAÇÃO</b>	Utilização de tubulação em amianto
<b>GRUPO</b>	<b>PRAZO</b>	<b>NÃO CONFORMIDADE</b>	Falta de conservação e manutenção preventiva de unidade.
2	365 dias	<b>OBSERVAÇÃO</b>	Captação Córrego Sapateiro

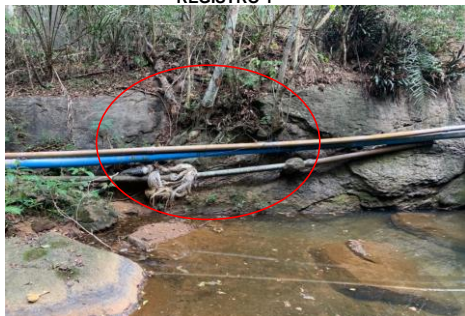
REGISTRO 1

NC	CÓDIGO	UNIDADE	CAPTAÇÃO
13	1.8	<b>CONSTATAÇÃO</b>	Tubulação sustentada por fios de arame
<b>GRUPO</b>	<b>PRAZO</b>	<b>NÃO CONFORMIDADE</b>	Falta de conservação e manutenção preventiva de unidade.
2	365 dias	<b>OBSERVAÇÃO</b>

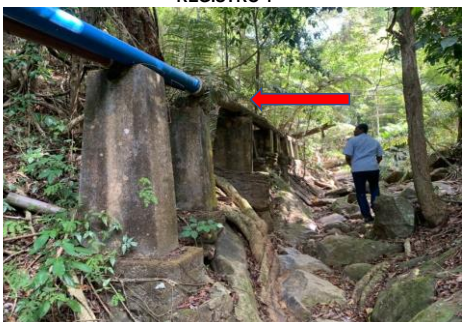
REGISTRO 1

NC	CÓDIGO	UNIDADE	CAPTAÇÃO
15	3.2	<b>CONSTATAÇÃO</b>	ETA, ETE, RESERVATÓRIOS, EBA, EBE
<b>GRUPO</b>	<b>PRAZO</b>	<b>NÃO CONFORMIDADE</b>	Não possui nenhum tipo de identificação.
2	365 dias	<b>OBSERVAÇÃO</b>	Todas as unidades não possuem identificação, excluindo-se a EBA São Cristóvão

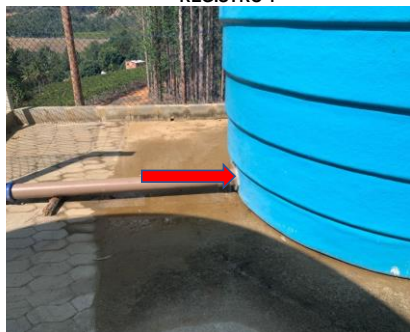
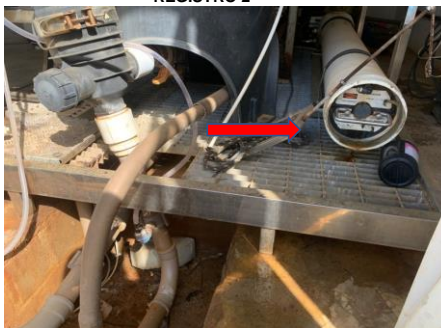
REGISTRO 1

NC	CÓDIGO	UNIDADE	ETA
17	3.26	<b>CONSTATAÇÃO</b>	Falta de conservação e manutenção preventiva de unidade.
<b>GRUPO</b>	<b>PRAZO</b>	<b>NÃO CONFORMIDADE</b>	Falta de conservação e manutenção preventiva de unidade.
2	365 dias	<b>OBSERVAÇÃO</b>	Sistema de recalque da ETA Guatemala está em condições inadequadas, sem proteção e telhado

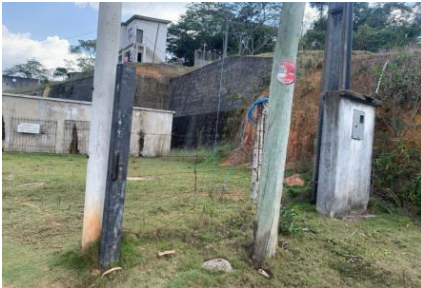
REGISTRO 1

NC	CÓDIGO	UNIDADE	ETA
19	3.3	<b>CONSTATAÇÃO</b>	A cerca não está adequada
<b>GRUPO</b>	<b>PRAZO</b>	<b>NÃO CONFORMIDADE</b>	Não isolar a área dando condição ao acesso de pessoas não-autorizadas e sem garantir bom estado de limpeza do local.
2	365 dias	<b>OBSERVAÇÃO</b>	ETA Sede

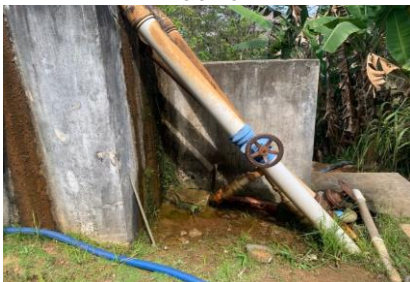
REGISTRO 1

NC	CÓDIGO	UNIDADE	ETA
20	3.4	<b>CONSTATAÇÃO</b>	As estruturas e equipamentos devem estar isentas de vazamentos.
<b>GRUPO</b>	<b>PRAZO</b>	<b>NÃO CONFORMIDADE</b>	Estruturas apresentavam vazamento
2	365 dias	<b>OBSERVAÇÃO</b>	ETA Sede

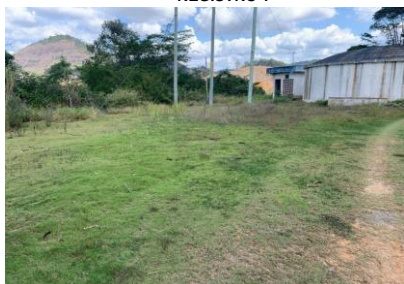
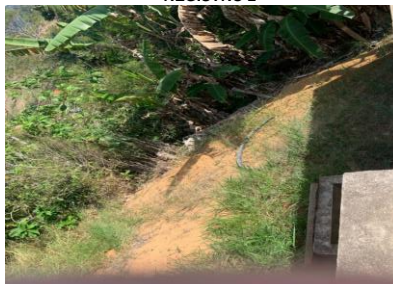
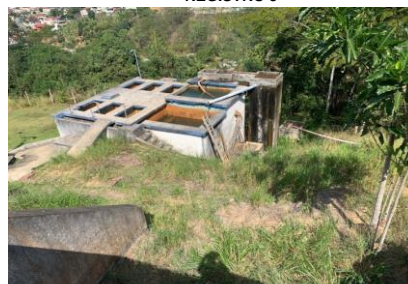
NC	CÓDIGO	UNIDADE	ETA
23	3.26	<b>CONSTATAÇÃO</b>	Excesso de vegetação
<b>GRUPO</b>	<b>PRAZO</b>	<b>NÃO CONFORMIDADE</b>	Falta de conservação e manutenção preventiva de unidade.
2	365 dias	<b>OBSERVAÇÃO</b>	ETA Sede

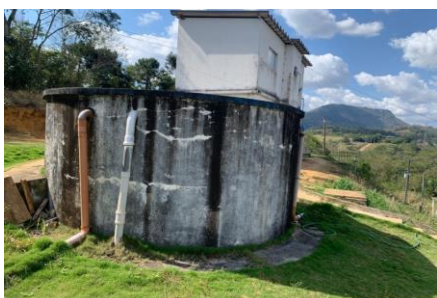
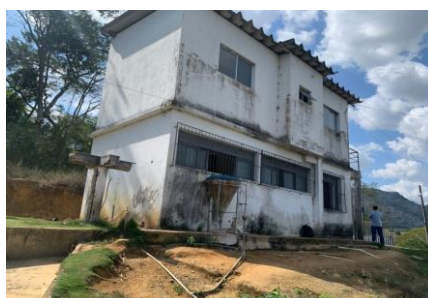
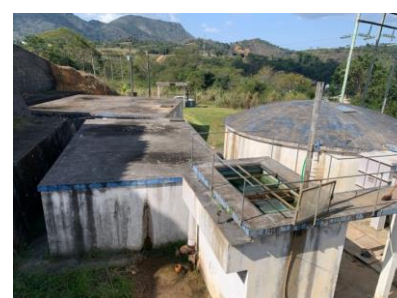
NC	CÓDIGO	UNIDADE	ETA, RESEVATÓRIO
24	3.4	<b>CONSTATAÇÃO</b>	Estrutura está com pintura sem reparos
<b>GRUPO</b>	<b>PRAZO</b>	<b>NÃO CONFORMIDADE</b>	Falta de conservação e manutenção preventiva de unidade.
2	365 dias	<b>OBSERVAÇÃO</b>	ETA Sede

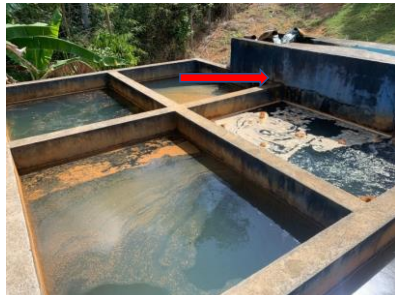
REGISTRO 1

NC	CÓDIGO	UNIDADE	ETA
25	3.4	<b>CONSTATAÇÃO</b>	Estruturas apresentam fissuras
<b>GRUPO</b>	<b>PRAZO</b>	<b>NÃO CONFORMIDADE</b>	Falta de conservação e manutenção preventiva de unidade.
2	365 dias	<b>OBSERVAÇÃO</b>	ETA Sede

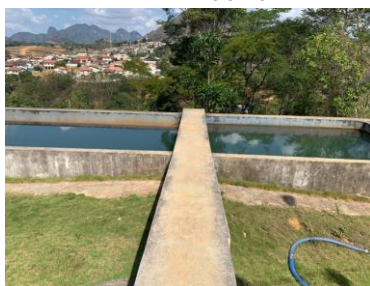
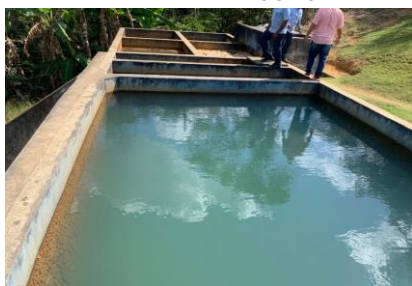
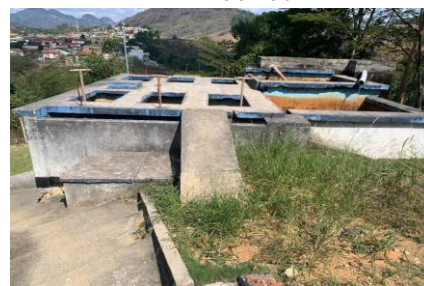
NC	CÓDIGO	UNIDADE	ETA
26	3.4	<b>CONSTATAÇÃO</b>	Não possuem guarda corpo de proteção
<b>GRUPO</b>	<b>PRAZO</b>	<b>NÃO CONFORMIDADE</b>	Não proporcionar a segurança das edificações e dos operadores.
2	365 dias	<b>OBSERVAÇÃO</b>	ETA Sede

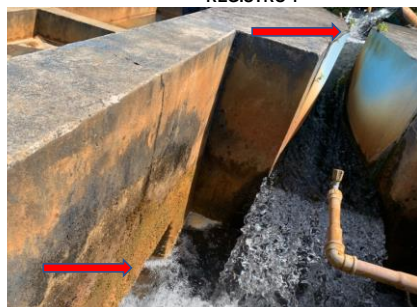
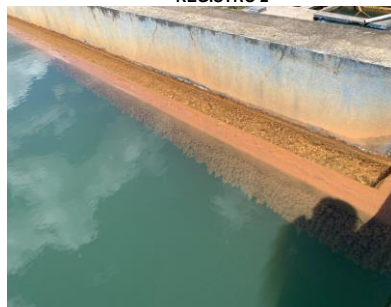
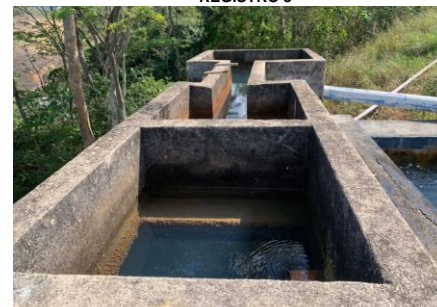
NC	CÓDIGO	UNIDADE	ETA
27	3.26	<b>CONSTATAÇÃO</b>	Excesso de lodo nas estruturas e vegetação
<b>GRUPO</b>	<b>PRAZO</b>	<b>NÃO CONFORMIDADE</b>	Falta de conservação e manutenção preventiva de unidade.
2	365 dias	<b>OBSERVAÇÃO</b>	ETA Sede

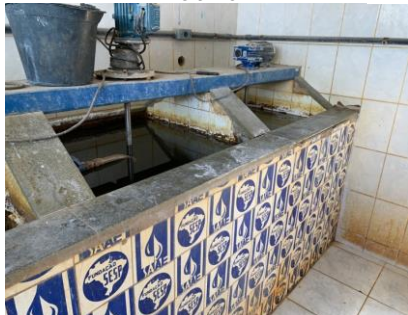
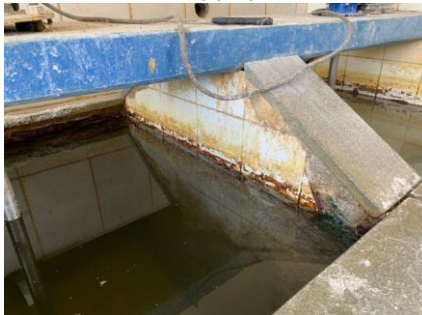
REGISTRO 1

NC	CÓDIGO	UNIDADE	ETA
28	3.4	<b>CONSTATAÇÃO</b>	Fissuras e desgaste na estrutura
<b>GRUPO</b>	<b>PRAZO</b>	<b>NÃO CONFORMIDADE</b>	Falta de conservação e manutenção preventiva de unidade.
2	365 dias	<b>OBSERVAÇÃO</b>	ETA Sede

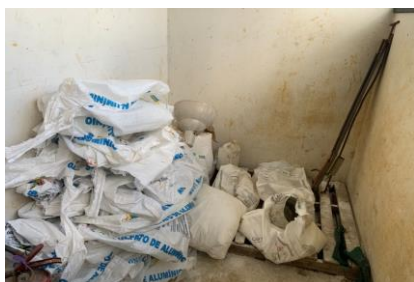
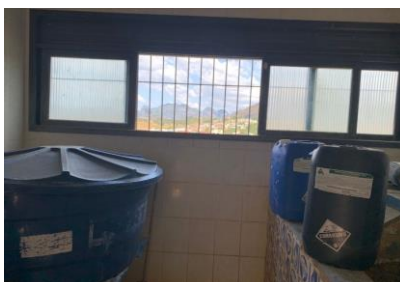
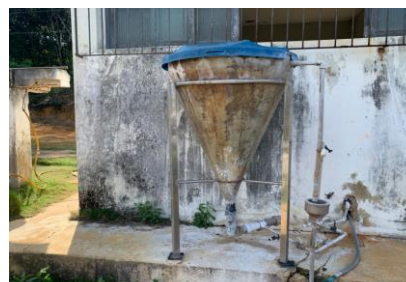
NC	CÓDIGO	UNIDADE	ETA
29	3.4	<b>CONSTATAÇÃO</b>	As unidades devem ser mantidas organizadas e os produtos químicos identificados.
<b>GRUPO</b>	<b>PRAZO</b>	<b>NÃO CONFORMIDADE</b>	Armazenamento inadequado de produtos químicos.
2	90 dias	<b>OBSERVAÇÃO</b>	ETA Sede

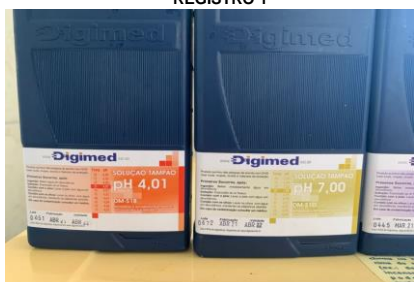
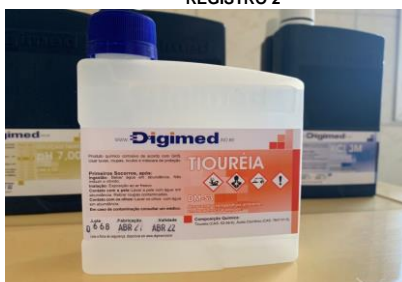
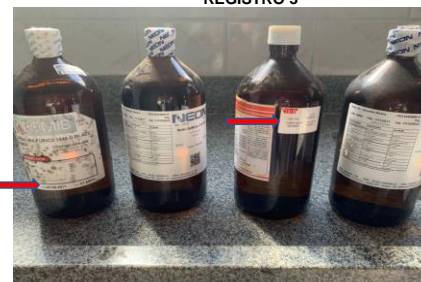
NC	CÓDIGO	UNIDADE	ETA
30		<b>CONSTATAÇÃO</b>	Produtos químicos do laboratório estão fora do prazo de validade
<b>GRUPO</b>	<b>PRAZO</b>	<b>NÃO CONFORMIDADE</b>	Possuir em suas dependências produto do processo fora do prazo de validade.
2	90 dias	<b>OBSERVAÇÃO</b>	ETA Sede

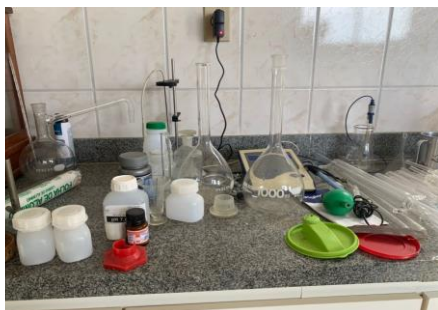
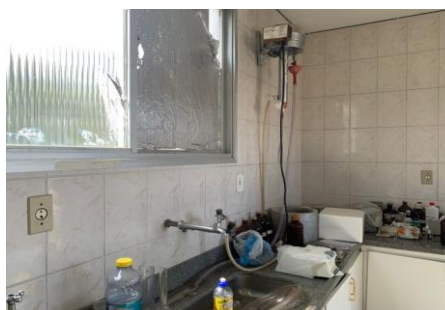
NC	CÓDIGO	UNIDADE	ETA
31	3.26	<b>CONSTATAÇÃO</b>	As unidades devem ser mantidas limpas e organizadas
<b>GRUPO</b>	<b>PRAZO</b>	<b>NÃO CONFORMIDADE</b>	As unidades devem ser mantidas limpas e organizadas
2	90 dias	<b>OBSERVAÇÃO</b>	ETA Sede

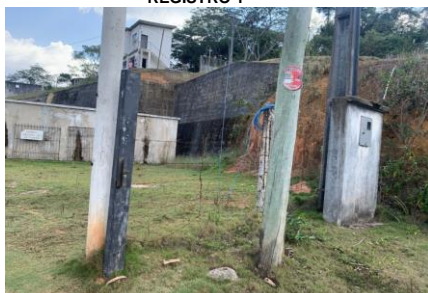
REGISTRO 1

NC	CÓDIGO	UNIDADE	EBA
32		<b>CONSTATAÇÃO</b>	A cerca necessita de melhorias
<b>GRUPO</b>	<b>PRAZO</b>	<b>NÃO CONFORMIDADE</b>	A área da EBA deve estar cercada devidamente
2	365 dias	<b>OBSERVAÇÃO</b>	A EBA fica localizada dentro das dependências da ETA Sede

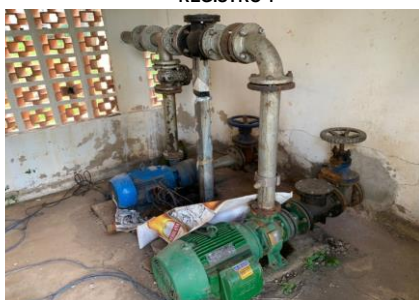
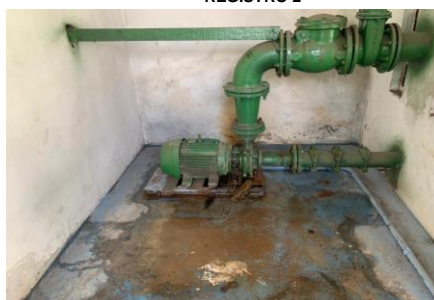
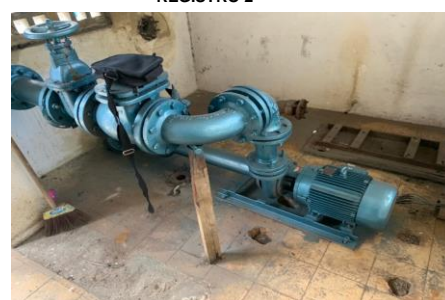
NC	CÓDIGO	UNIDADE	EBA
33	2.3	<b>CONSTATAÇÃO</b>	Não possui bomba reserva em funcionamento
<b>GRUPO</b>	<b>PRAZO</b>	<b>NÃO CONFORMIDADE</b>	Ausência de bomba reserva devidamente instalada para acionamento imediato.
2	365 dias	<b>OBSERVAÇÃO</b>	EBA COHAB, São Cristóvão e Campagnaro (SEDE)

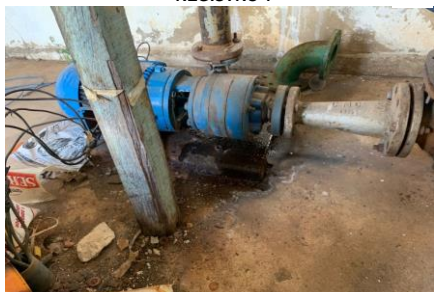
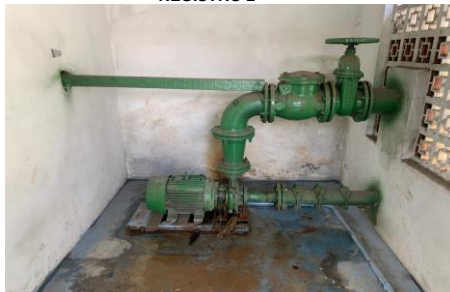
REGISTRO 1

<b>NC</b>	<b>CÓDIGO</b>	<b>UNIDADE</b>	EBA
34	2.8	<b>CONSTATAÇÃO</b>	As estruturas e equipamentos devem estar isentas de vazamentos.
<b>GRUPO</b>	<b>PRAZO</b>	<b>NÃO CONFORMIDADE</b>	Falta de conservação e manutenção preventiva de unidade
2	365 dias	<b>OBSERVAÇÃO</b>	EBA Camapagnaro, EBA São Cristóvão

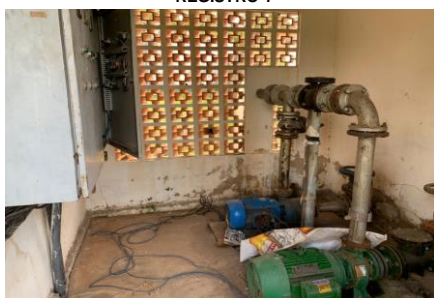
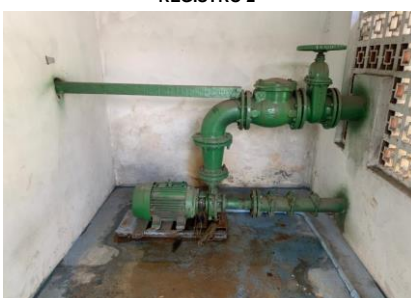
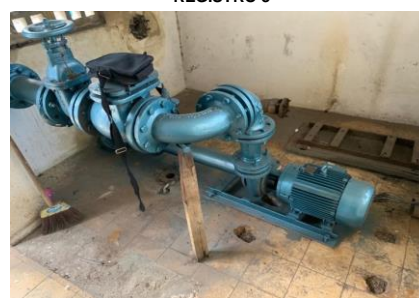
<b>NC</b>	<b>CÓDIGO</b>	<b>UNIDADE</b>	EBA
35	2.9	<b>CONSTATAÇÃO</b>	Drenagem da área de bombeamento está inadequada
<b>GRUPO</b>	<b>PRAZO</b>	<b>NÃO CONFORMIDADE</b>	Drenagem da estrutura inadequada.
2	365 dias	<b>OBSERVAÇÃO</b>	EBA COHAB, São Cristóvão e Campagnaro (SEDE)

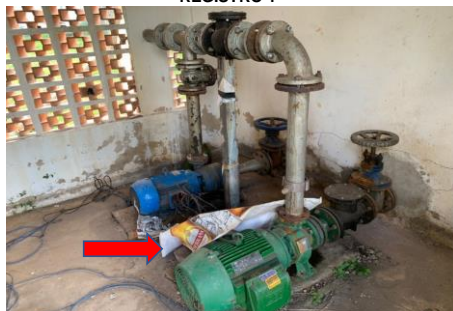
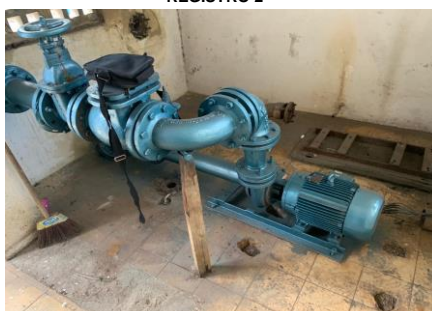
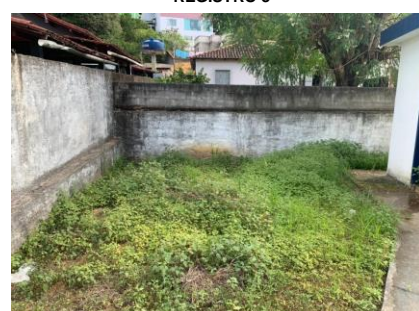
<b>NC</b>	<b>CÓDIGO</b>	<b>UNIDADE</b>	EBA
36	2.13	<b>CONSTATAÇÃO</b>	As unidades devem ser mantidas limpas e organizadas
<b>GRUPO</b>	<b>PRAZO</b>	<b>NÃO CONFORMIDADE</b>	As unidades devem ser mantidas limpas e organizadas
2	90 dias	<b>OBSERVAÇÃO</b>	EBA COHAB, São Cristóvão e Campagnaro (SEDE)

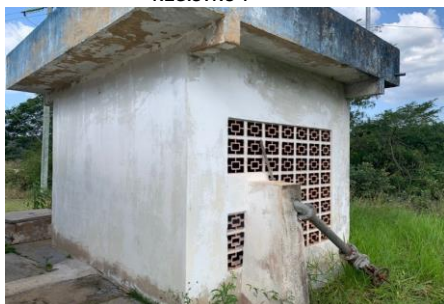
REGISTRO 1

NC	CÓDIGO	UNIDADE	EBA
37	2.13	<b>CONSTATAÇÃO</b>	Estruturas apresentam fissuras e desgaste em sua pintura
<b>GRUPO</b>	<b>PRAZO</b>	<b>NÃO CONFORMIDADE</b>	Falta de conservação e manutenção preventiva de unidade
2	365 dias	<b>OBSERVAÇÃO</b>	EBA Campagnaro, COHAB

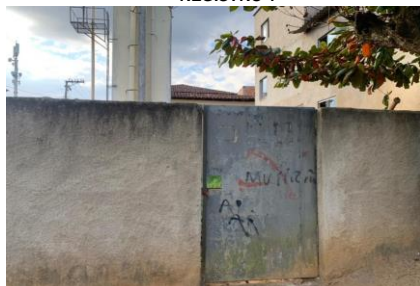
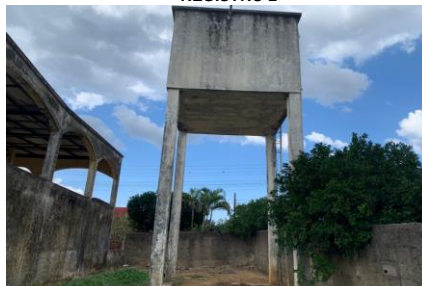
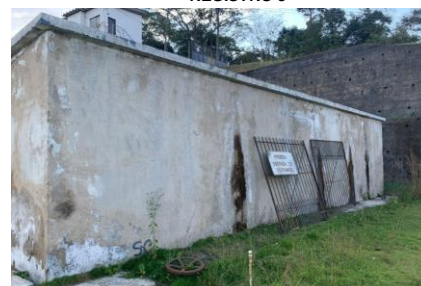
NC	CÓDIGO	UNIDADE	RESERVATÓRIO
38	6.1	<b>CONSTATAÇÃO</b>	Não há placa de identificação na área do Reservatório
<b>GRUPO</b>	<b>PRAZO</b>	<b>NÃO CONFORMIDADE</b>	Inexistência de placa de identificação do reservatório.
2	365 dias	<b>OBSERVAÇÃO</b>	Reservatórios ETA Guaremala, ETA Sede, Cohab e Bragatto

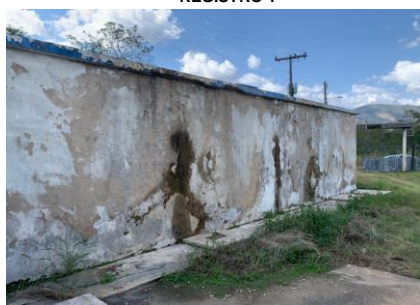
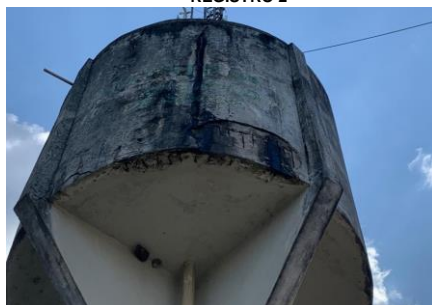
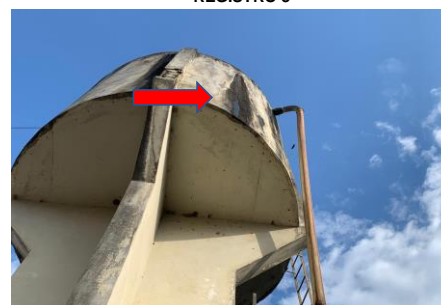
REGISTRO 1

NC	CÓDIGO	UNIDADE	RESERVATÓRIO
39	6.3	<b>CONSTATAÇÃO</b>	Estruturas não estão isentas de rachaduras e infiltrações
<b>GRUPO</b>	<b>PRAZO</b>	<b>NÃO CONFORMIDADE</b>	Falta de conservação e manutenção preventiva de unidade
2	365 dias	<b>OBSERVAÇÃO</b>	Reservatório ETA Sede, Coahab

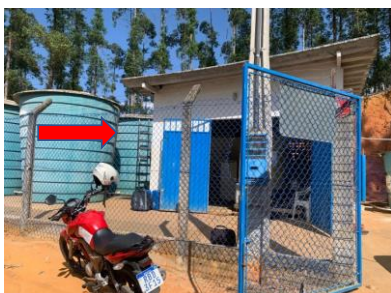
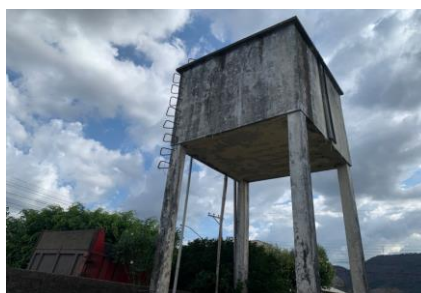
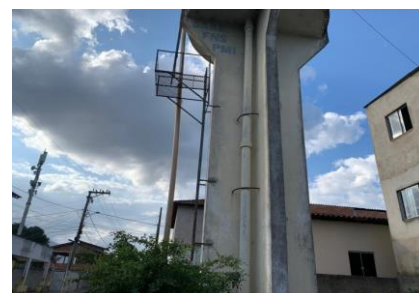
NC	CÓDIGO	UNIDADE	RESERVATÓRIO
41	2.13	<b>CONSTATAÇÃO</b>	Não possui escadas de acesso seguro ao reservatórios
<b>GRUPO</b>	<b>PRAZO</b>	<b>NÃO CONFORMIDADE</b>	Não proporcionar a segurança das edificações e dos operadores.
2	365 dias	<b>OBSERVAÇÃO</b>

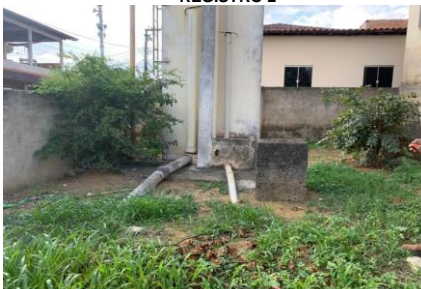
REGISTRO 2

NC	CÓDIGO	UNIDADE	RESERVATÓRIO
42	6.11	<b>CONSTATAÇÃO</b>	Estrutura necessita de pintura e manutenção corretiva
<b>GRUPO</b>	<b>PRAZO</b>	<b>NÃO CONFORMIDADE</b>	Falta de conservação e manutenção preventiva de unidade.
2	365 dias	<b>OBSERVAÇÃO</b>	Reservatório Bragatto

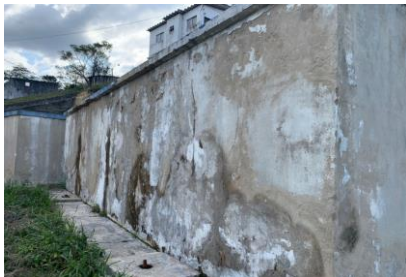
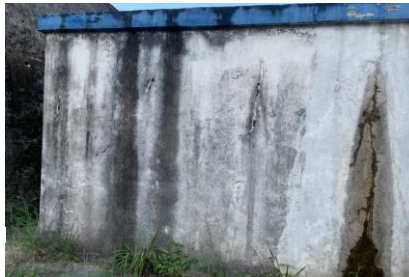
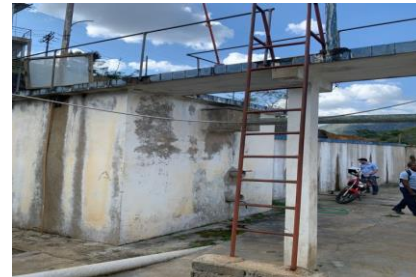
NC	CÓDIGO	UNIDADE	RESERVATÓRIO
43	6.11	<b>CONSTATAÇÃO</b>	Estrutura necessita de pintura e manutenção corretiva
<b>GRUPO</b>	<b>PRAZO</b>	<b>NÃO CONFORMIDADE</b>	Falta de conservação e manutenção preventiva de unidade.
2	365 dias	<b>OBSERVAÇÃO</b>	Reservatório ETA Sede

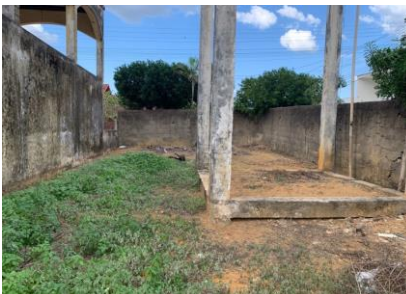
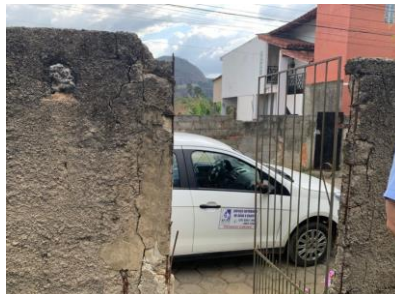
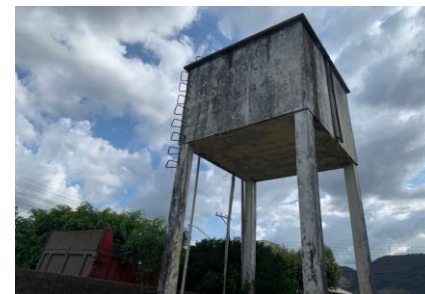
NC	CÓDIGO	UNIDADE	RESERVATÓRIO
44	6.11	<b>CONSTATAÇÃO</b>	Estrutura necessita de pintura e manutenção corretiva
<b>GRUPO</b>	<b>PRAZO</b>	<b>NÃO CONFORMIDADE</b>	Falta de conservação e manutenção preventiva de unidade.
2	365 dias	<b>OBSERVAÇÃO</b>	Reservatório Cohab

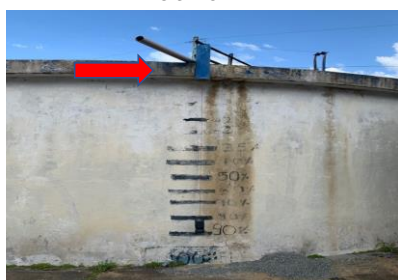
REGISTRO 1

NC	CÓDIGO	UNIDADE	RESERVATÓRIO
45	6.6	<b>CONSTATAÇÃO</b>	Utilização de meios provisórios de controle de nível do reservatório
<b>GRUPO</b>	<b>PRAZO</b>	<b>NÃO CONFORMIDADE</b>	O controle de nível deve estar adequado
2	365 dias	<b>OBSERVAÇÃO</b>	ETA Sede

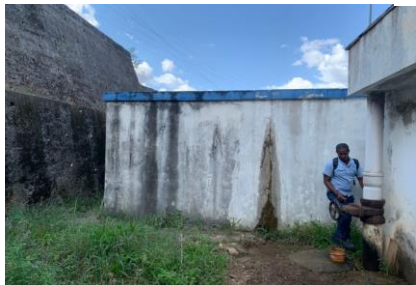
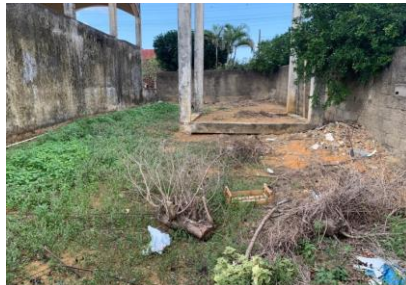
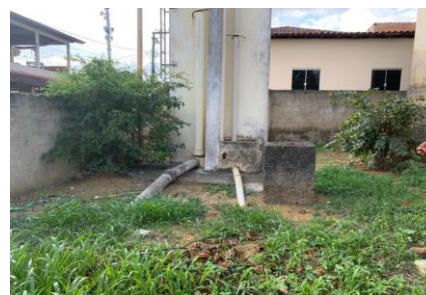
NC	CÓDIGO	UNIDADE	RESERVATÓRIO
46	6.17	<b>CONSTATAÇÃO</b>	O local apresenta vegetação em excesso
<b>GRUPO</b>	<b>PRAZO</b>	<b>NÃO CONFORMIDADE</b>	O local deve apresentar bom estado de limpeza, conservação e organização
		<b>OBSERVAÇÃO</b>	ETA Sede,

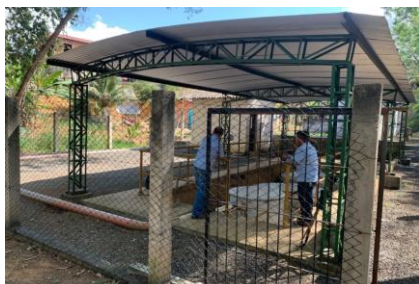
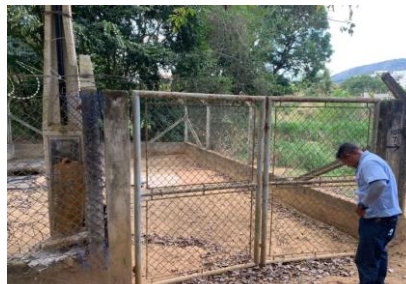
NC	CÓDIGO	UNIDADE	RESERVATÓRIO
48	5.3	<b>CONSTATAÇÃO</b>	Não existe placa de identificação da ETE
<b>GRUPO</b>	<b>PRAZO</b>	<b>NÃO CONFORMIDADE</b>	Não existe placa de identificação da ETE
2	365 dias	<b>OBSERVAÇÃO</b>	ETE Guatemala, Sirtoli

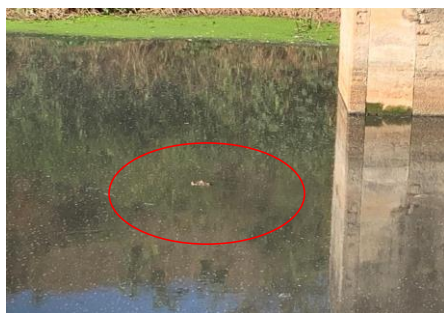
REGISTRO 1

NC	CÓDIGO	UNIDADE	ETE
49	5.6	<b>CONSTATAÇÃO</b>	Presença ou indício de presença de animais nas instalações da ETA.
<b>GRUPO</b>	<b>PRAZO</b>	<b>NÃO CONFORMIDADE</b>	Presença ou indício de presença de animais nas instalações da ETA.
2	30/03/1900	<b>OBSERVAÇÃO</b>	Na lagoa de decantação da ETE Sirtoli havia um jacaré

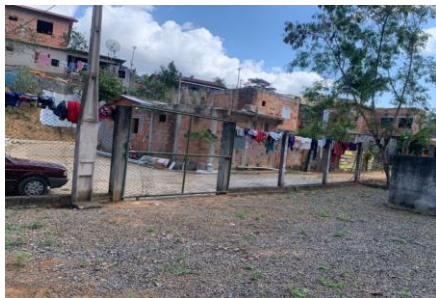
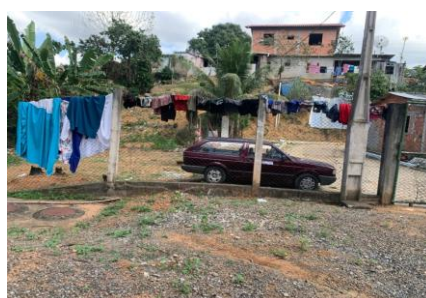
NC	CÓDIGO	UNIDADE	ETE
50	5.12	<b>CONSTATAÇÃO</b>	Não há cortina vegetal adequada
<b>GRUPO</b>	<b>PRAZO</b>	<b>NÃO CONFORMIDADE</b>	Não há cortina vegetal adequada
		<b>OBSERVAÇÃO</b>	Casas muito próximas à área da ETE

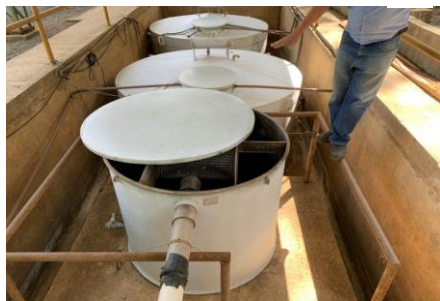
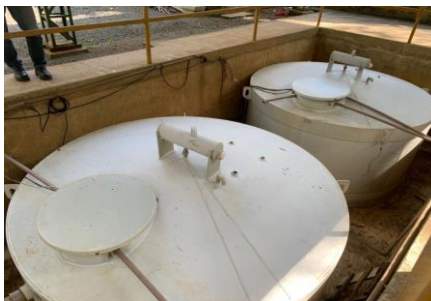
NC	CÓDIGO	UNIDADE	ETE
52	5.22	<b>CONSTATAÇÃO</b>	Não há passarela para trânsito do operador no tratamento
<b>GRUPO</b>	<b>PRAZO</b>	<b>NÃO CONFORMIDADE</b>	Não proporcionar a segurança das edificações e dos operadores.
2	365 dias	<b>OBSERVAÇÃO</b>	ETE Guatemala

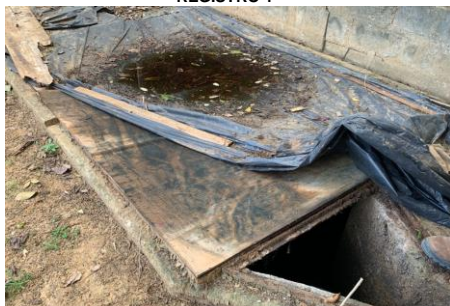
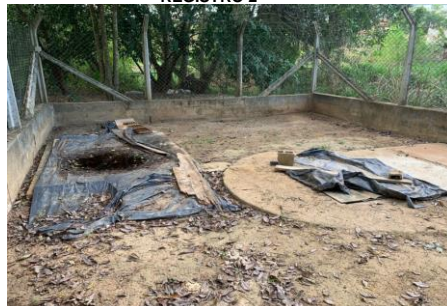
NC	CÓDIGO	UNIDADE	ETE
53	5.22	<b>CONSTATAÇÃO</b>	NA estrutura da ETE estavam sendo usando tampas de madeira ao invés de ferro
<b>GRUPO</b>	<b>PRAZO</b>	<b>NÃO CONFORMIDADE</b>	Não proporcionar a segurança das edificações e dos operadores.
2	365 dias	<b>OBSERVAÇÃO</b>	ETE Sirtoli

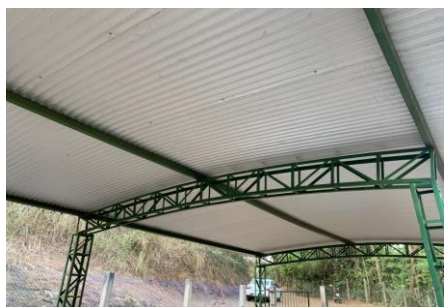
REGISTRO 1

NC	CÓDIGO	UNIDADE	ETE
54	5.22	<b>CONSTATAÇÃO</b>	Não há iluminação na ETE
<b>GRUPO</b>	<b>PRAZO</b>	<b>NÃO CONFORMIDADE</b>	Não proporcionar a segurança das edificações e dos operadores.
2	365 dias	<b>OBSERVAÇÃO</b>	ETE Guatemala

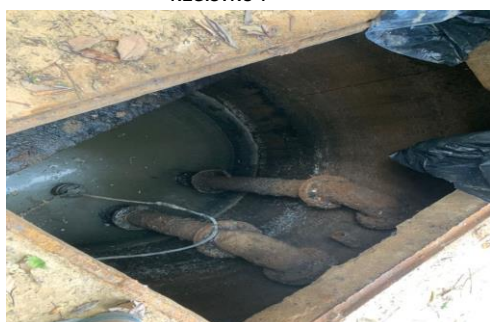
REGISTRO 1

NC	CÓDIGO	UNIDADE	EBE
57	4.3	<b>CONSTATAÇÃO</b>	Ausência de bomba reserva devidamente instalada para acionamento imediato.
<b>GRUPO</b>	<b>PRAZO</b>	<b>NÃO CONFORMIDADE</b>	Ausência de bomba reserva devidamente instalada para acionamento imediato.
2	180 dias	<b>OBSERVAÇÃO</b>	EBE Sirtoli

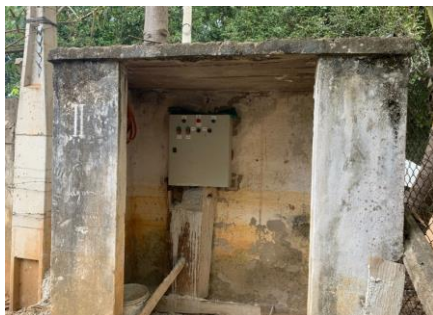
REGISTRO 1

NC	CÓDIGO	UNIDADE	EBE
58	4.7	<b>CONSTATAÇÃO</b>	Não há portão ou porta na casa de controle
<b>GRUPO</b>	<b>PRAZO</b>	<b>NÃO CONFORMIDADE</b>	Não proporcionar a segurança das edificações e dos operadores.
2	365 dias	<b>OBSERVAÇÃO</b>	ETE Sirtoli

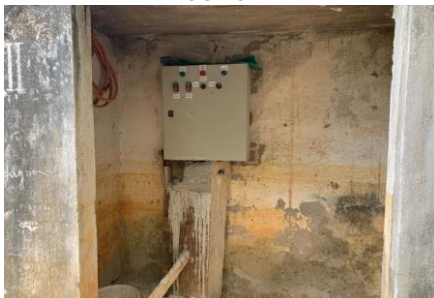
REGISTRO 1

NC	CÓDIGO	UNIDADE	EBE
59	4.6	<b>CONSTATAÇÃO</b>	ausência de sinalização de risco de choque elétrico no painel de controle e de extintor incêndio no local;
<b>GRUPO</b>	<b>PRAZO</b>	<b>NÃO CONFORMIDADE</b>	Não proporcionar a segurança das edificações e dos operadores.
2	365 dias	<b>OBSERVAÇÃO</b>	ETE Sirtoli

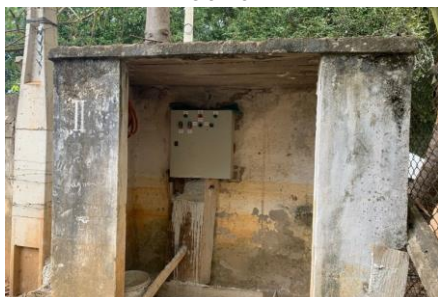
REGISTRO 1

NC	CÓDIGO	UNIDADE	EBE
60	4.14	<b>CONSTATAÇÃO</b>	Há necessidade de manutenção, limpeza, pintura e de identificação na estrutura da casa de controle;
<b>GRUPO</b>	<b>PRAZO</b>	<b>NÃO CONFORMIDADE</b>	Falta de conservação e manutenção preventiva de unidade.
2	365 dias	<b>OBSERVAÇÃO</b>	-
