RELATÓRIO TÉCNICO DE FISCALIZAÇÃO N.022/2022 – RTF

**Fiscalização Técnica regular
no Sistema de abastecimento
de água e esgoto de
Governador Lindenberg/ES**

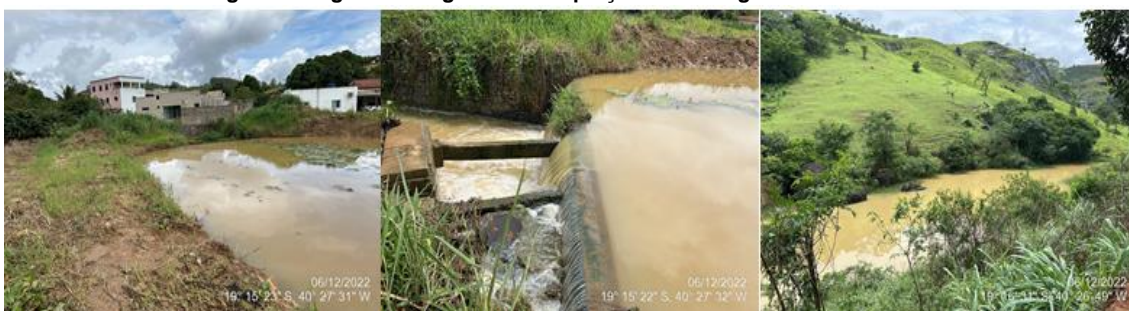
Figura 8: Registro Fotográfico da captação no Córrego 15 de Novembro.

A captação de água bruta é feita na Sede do município de Governador Lindenberg através do Rio Quinze de Novembro por meio de represamento e sistema de sucção superficial, sua vazão é de 10 l/s. A captação da água ocorre através de tubulações de 110mm e a linha de adução é constituída de 90 metros de tubulação, a água é encaminhada até a estação elevatória de água bruta, o qual direciona o volume captado para ETA Sede do município. A captação sede ainda dispõe de uma bateria de poços utilizados como sistema alternativo no caso de emergências. Na Figura 8 é possível visualizar as estruturas da captação no Córrego 15 de Novembro.

Algumas recomendações são sugeridas pela ARIES, para contribuir com o nível excelência de qualidade, tais como: seguir as orientações das portarias sanitárias, manter o controle de análises químicas e biológicas da água do manancial, manter as áreas de captação do manancial cercadas e identificadas. Além disso, o local deve estar isento da criação de animais (fezes e animais mortos).

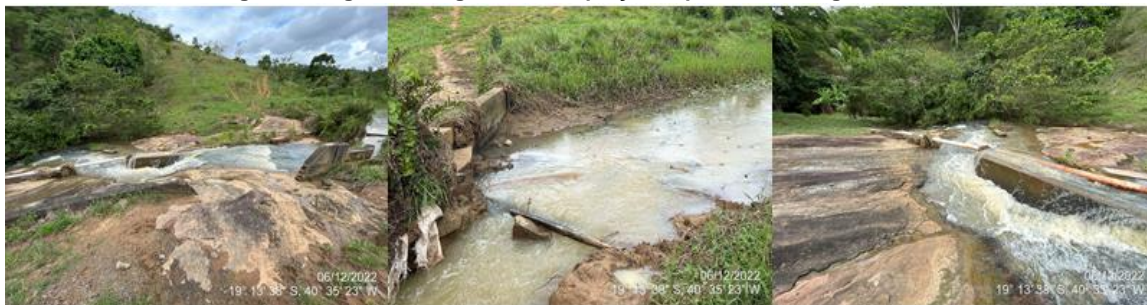
Figura 9: Registro Fotográfico da captação superficial Córrego Paraíba.

A captação no Córrego Paraíba que destina água para ETA Novo Brasil fica localizada no Distrito de Novo Brasil na ES-245, sua vazão é de 3l/s. A água é captada através de um sistema de sucção superficial no manancial, através de tubulações de 110 mm e a linha de adução é constituída de 200 metros de tubulação, sendo encaminhada até a estação elevatória de água bruta, o qual direciona o volume captado para ETA Novo Brasil.

No ato da Fiscalização foi identificado que o sistema de represamento de água foi danificado pelo grande volume de chuvas que o município recebeu, porém a equipe do SAAE já se encontrava no local para sanar o problema. Na Figura 9 é possível visualizar as estruturas da captação no Córrego Paraíba.

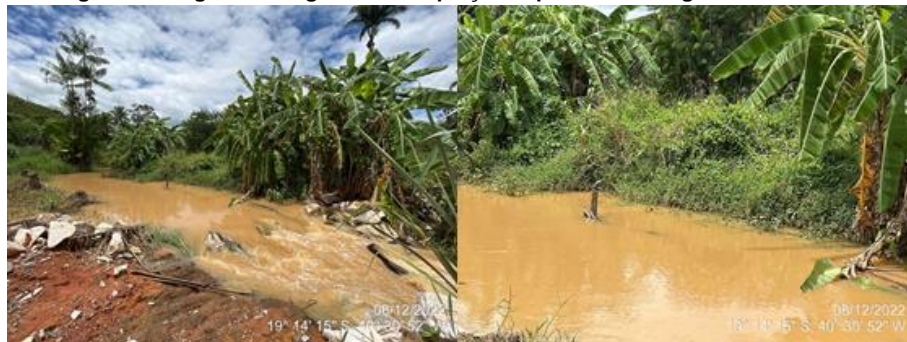
Figura 10: Registro Fotográfico da captação superficial Córrego Belo Horizonte.

A captação no Córrego Belo Horizonte que destina água para ETA Moacir fica localizada no Distrito de Moacyr na Rua João Carioca s/n, sua vazão é de 3,8 l/s. A água é captada através de um sistema de sucção superficial no manancial, através de tubulações de 85 mm e a linha de adução é constituída de 300 metros de tubulação, sendo encaminhada até a estação elevatória de água bruta,

o qual direciona o volume captado para ETA. Na Figura 10 é possível visualizar as estruturas da captação no Córrego Belo Horizonte.

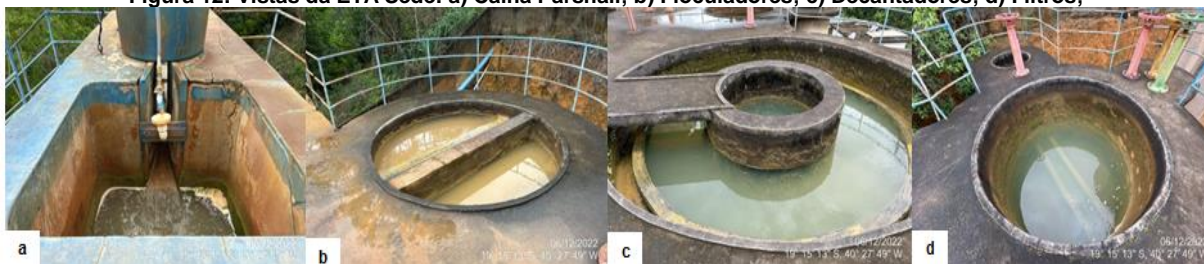
Figura 12: Vistas da ETA Sede: a) Calha Parshall; b) Flocladores; c) Decantadores; d) Filtros;

A ETA Sede fica localizada no Centro de Governador Lindenberg, na Rua João Dalfior, s/n. esta é do tipo convencional e opera em média de 12 á 16 horas por dia. A vazão média total de água tratada corresponde a 10 l/s. O tratamento é composto pelos seguintes processos: coagulação,

floculação, decantação, filtração e desinfecção. As estruturas foram verificadas durante a vistoria, sendo que o tratamento ocorre conforme descrito a seguir:

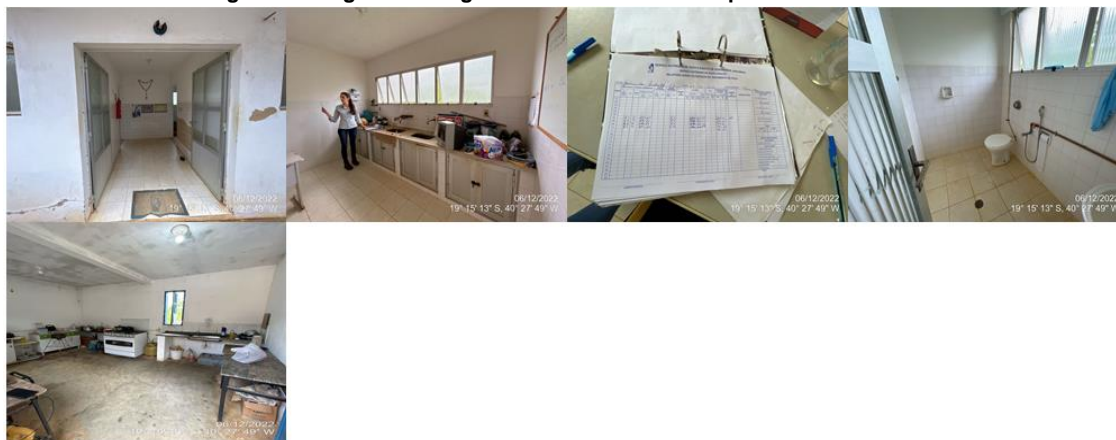
Figura 13: Registros fotográficos do laboratório e apoio da ETA Sede.

A ETA Sede Governador Lindenberg possui também laboratório para análise de parâmetros básicos, os quais devem ser monitorados visando garantir a segurança à saúde da população. Foi verificado durante a fiscalização que o laboratório da ETA estava apenas realizando análises de Ph e residual de cloro, devido à falta de equipamentos para a realização das demais análises necessárias.

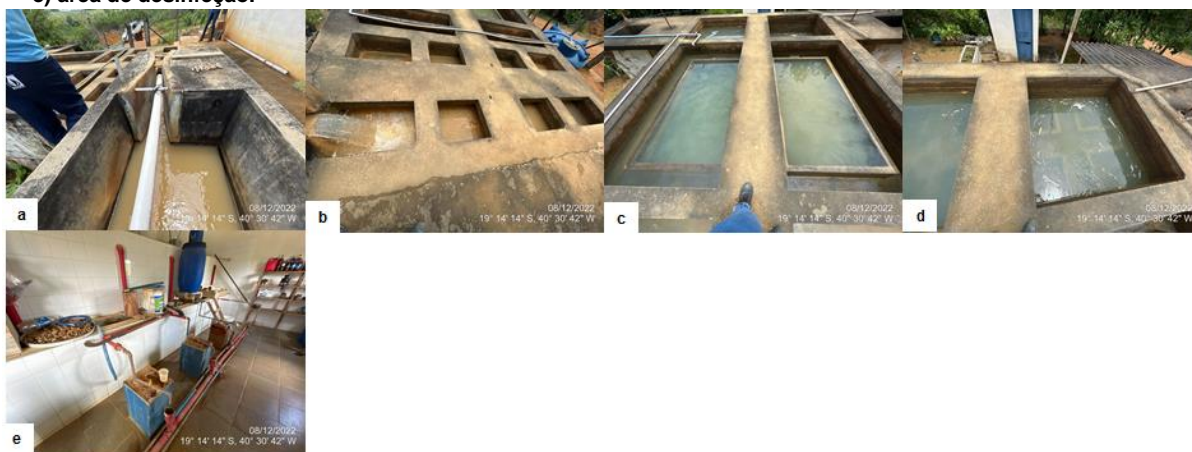
Figura 16: Vistas da ETA Moacir Ávidos: a) Calha Parshall; b) Floculadores; c) Decantadores; d) Filtros; e) área de desinfecção.

Na fiscalização constatou-se que o lodo da ETA Moacir não recebe nenhum tipo de tratamento e é encaminhado até um corpo hídrico receptor (Córrego Belo Horizonte). Segundo informações do SAAE a ETA de Moacyr Ávidos possui declaração de dispensa de licenciamento ambiental sob o número 825-D/2018. Na Figura 16 é possível visualizar as estruturas da ETA.

A ETA Moacir Ávidos possui laboratório para análise de parâmetros básicos, os quais devem ser monitorados visando garantir a segurança à saúde da população. Foi verificado durante a fiscalização que o laboratório da ETA estava apenas realizando análises de Ph e residual de cloro, devido à falta de equipamentos para a realização das demais análises necessárias.

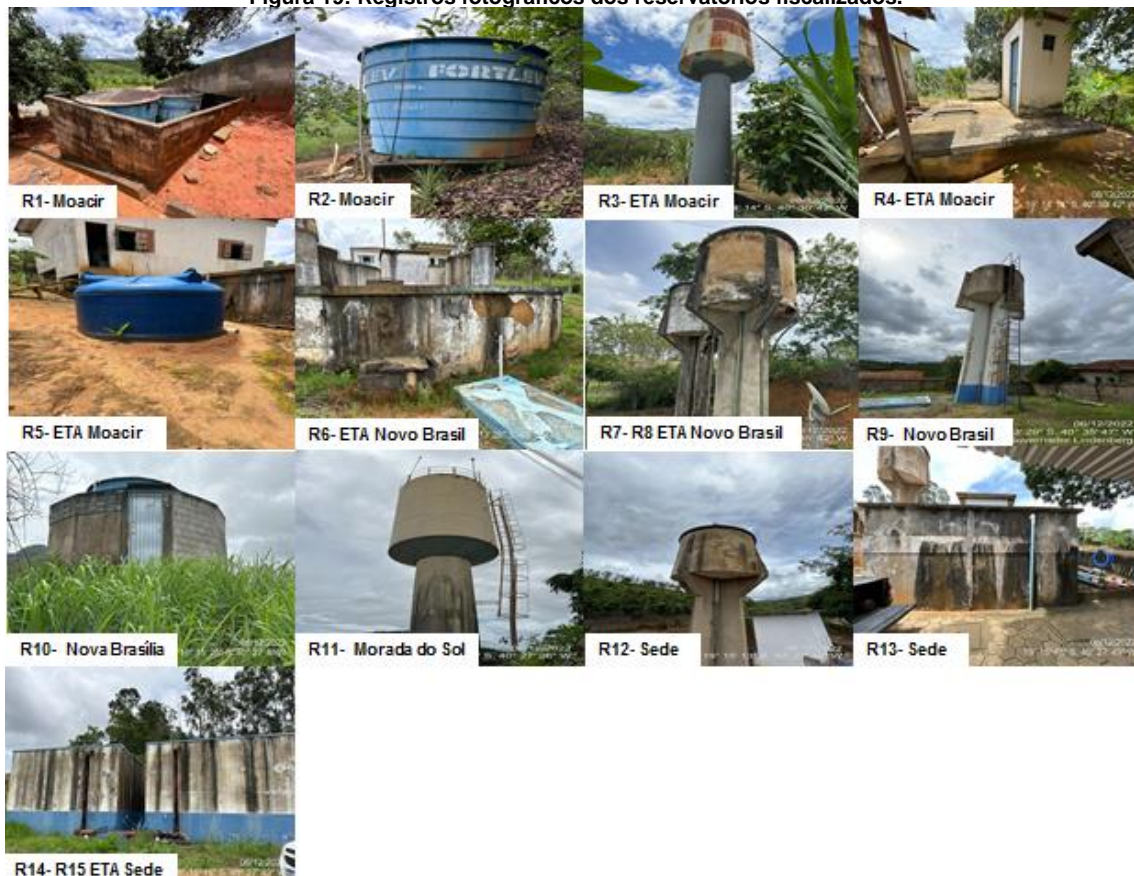
Figura 19: Registros fotográficos dos reservatórios fiscalizados.

Na figura 19 estão os registros fotográficos dos reservatórios fiscalizados no município de Governador Lindenberg. A fiscalização teve abordagem focada nos seguintes pontos: vazamentos, possibilidade de contaminações, condições estruturais e segurança operacional.

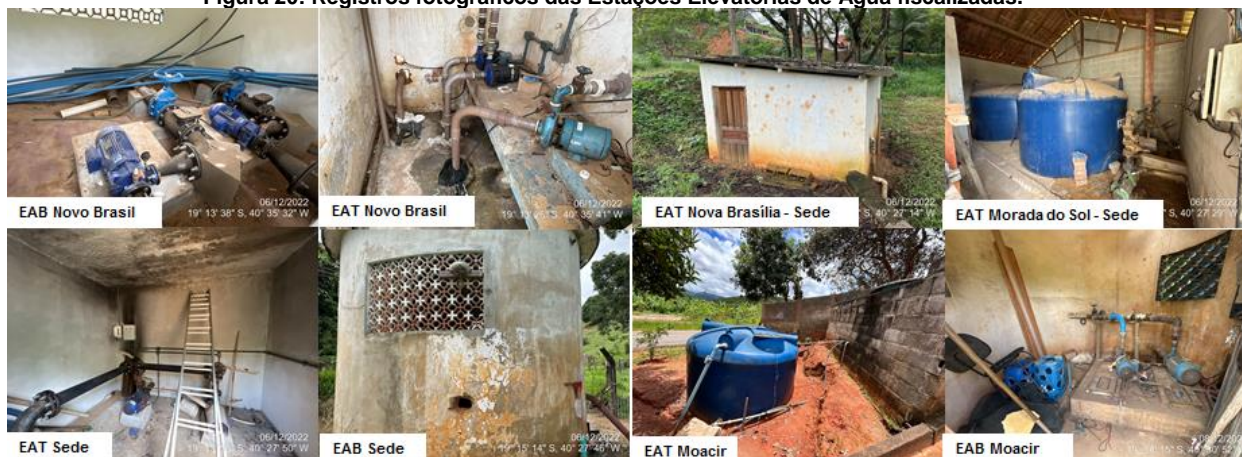
Figura 20: Registros fotográficos das Estações Elevatórias de Água fiscalizadas.

O SAA é composto de 5 estações elevatórias de água tratada que abastecem a rede de distribuição de água do município e 3 elevatórias de água bruta. As Elevatórias de água presentes no sistema estão descritas no quadro 4 bem como sua localização. Na figura 20 é possível visualizar as Elevatórias de água fiscalizadas. A fiscalização teve abordagem focada nos seguintes pontos: vazamentos, possibilidade de contaminações, condições estruturais e segurança operacional.

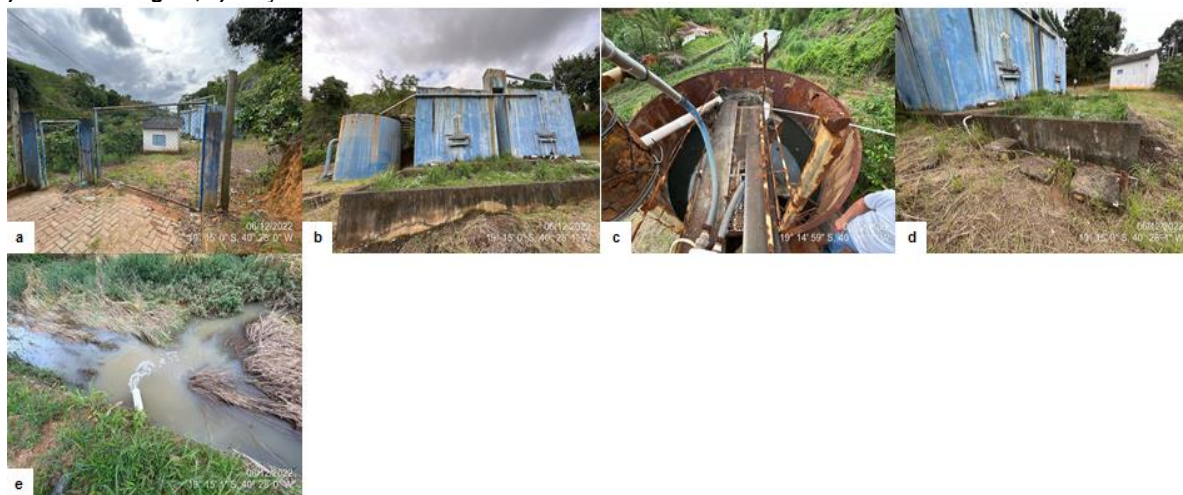
Figura 22: Registros fotográficos ETE Sede: a) Vista da entrada da ETE; b) Uasb; c) Tratamento secundário da ETE; d)Leito de secagem; e) Lançamento final

Na fiscalização foi constatado ainda que as estruturas da ETE apresentavam excesso de corrosão. Após passar pelo tratamento primário, o efluente é transferido para o tratamento secundário que está com a estrutura com excesso de corrosão no interior. Destacamos ainda, excesso de corrosão na passarela de acesso para manutenção, utilizada pelos operários. Após o tratamento secundário a água está pronta para seu lançamento final. Não é realizado o monitoramento dos parâmetros do efluente tratado e nem o controle da vazão de entrada da ETE. Na figura 22 é possível visualizar as estruturas das ETE Sede.

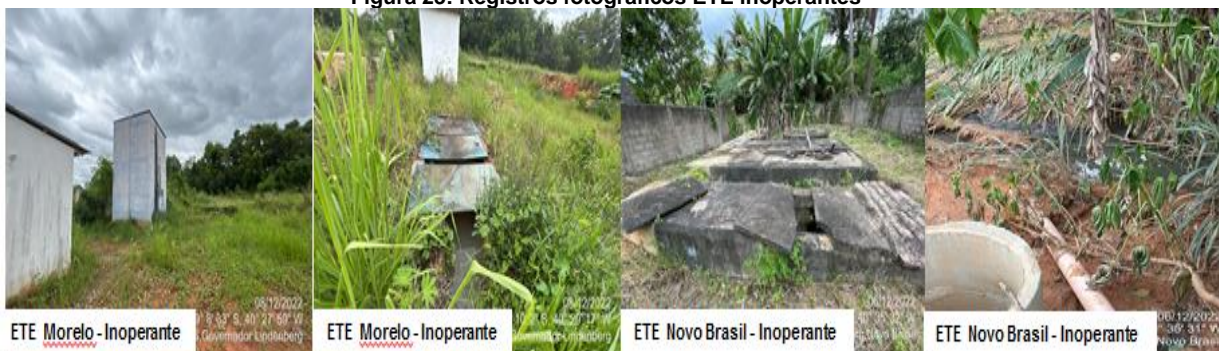
Figura 23: Registros fotográficos ETE inoperantes

A estação de tratamento Morelo possui um sistema de fossa e filtro o qual estava danificado, uma estrutura de ETE do tipo UASB em fase de implantação, no qual as obras paralisaram devido à falta de verba do município. O local se encontrava com excesso de vegetação, estrutura danificada, acúmulo de água e falta de cercamento. O SAAE Governador Lindemberg informou que possui outorga portaria nº 594/2009 em processo de renovação sob o nº 2021-Z61F2W. Na figura 23 é possível visualizar as estruturas das ETE'S que estão inoperantes.

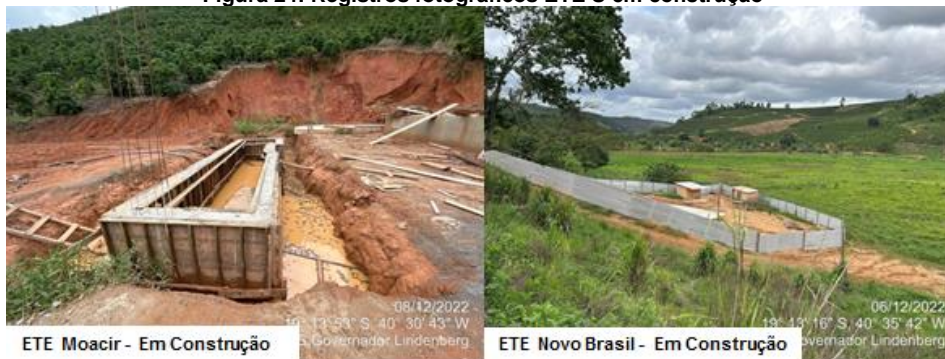
Figura 24: Registros fotográficos ETE'S em construção

Na fiscalização também foram verificadas duas Estações de tratamento de esgoto em fase de construção no município de Governador Lindenberg. Na figura 24 é possível visualizar as estruturas das ETE'S em construção.

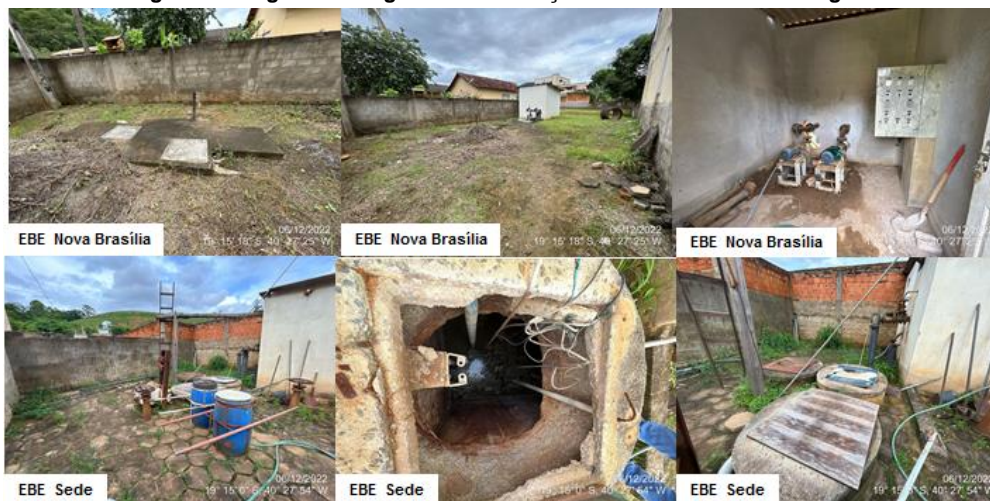
Figura 24: Registros fotográficos da Estação de bombeamento de esgoto.

As Elevatórias de esgoto presentes no sistema do município estão descritas no quadro 5, bem como sua localização. Na figura 25 é possível visualizar as EBE's fiscalizadas. A fiscalização teve abordagem focada nos seguintes pontos: vazamentos, possibilidade de contaminações, condições estruturais e segurança operacional.

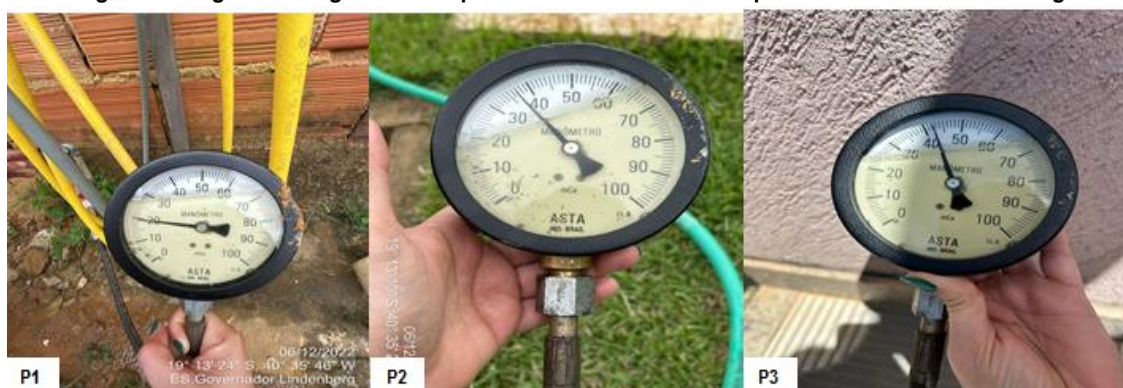
Figura 25: Registros fotográficos das pressões medidas no município de Governador Lindenberg

No dia da fiscalização foram avaliadas as pressões da rede de distribuição de água em alguns pontos do SAA do município de Governador Lindenberg, as informações destes estão presentes na tabela 2. As pressões de projeto, determinado pela ABNT NBR 12.218:2017 são definidas como pressão estática máxima na rede de 40 mca (durante a noite quando o consumo é mínimo), porém para situação de municípios com geografia acidentada admite-se 50 mca (adotado pela ARIES). Já, a pressão dinâmica é definida como no mínimo 10 mca. A ARIES de forma prática para suas avaliações de pressão, nas quais somente são realizadas durante o dia, adota neste momento, a faixa de 10 mca a 50 mca, como as pressões adequadas para serem entregues aos consumidores. A figura 25 apresenta o registro fotográfico das pressões medidas, sendo possível verificar que os valores estão de acordo com o recomendado pelas normas técnicas.

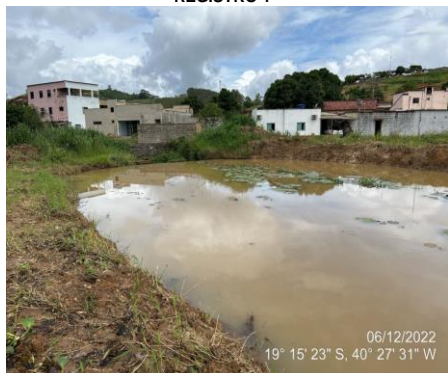
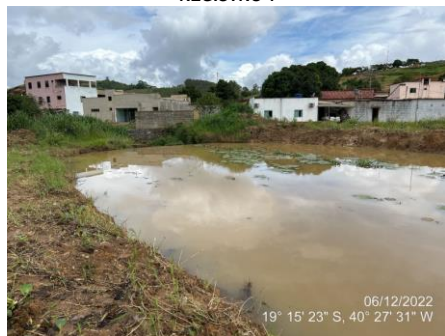
REGISTRO 1

NC	CÓDIGO	UNIDADE	CAPTAÇÃO - SEDE RIO 15 DE NOVENBRO
2	1.2	CONSTATAÇÃO	A área da captação não está devidamente cercada
GRUPO	PRAZO	NÃO CONFORMIDADE	Não isolar a área dando condição ao acesso de pessoas não-autorizadas e animais
	365 dias	OBSERVAÇÃO	-

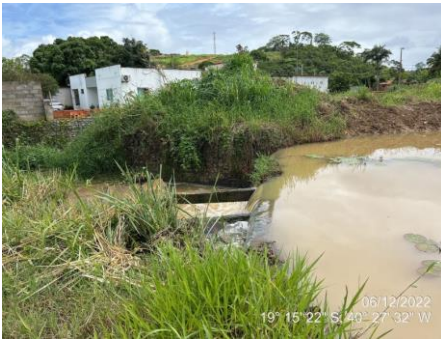
REGISTRO 1

NC	CÓDIGO	UNIDADE	CAPTAÇÃO - SEDE RIO 15 DE NOVEMBRO
4	1.9	CONSTATAÇÃO	Excesso de vegetação
GRUPO	PRAZO	NÃO CONFORMIDADE	O local deve apresentar bom estado de limpeza, conservação e organização
	365 dias	OBSERVAÇÃO

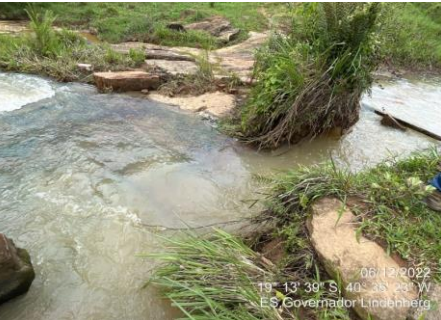
REGISTRO 1

NC	CÓDIGO	UNIDADE	CAPTAÇÃO - NOVO BRASIL CÓRREGO PARAÍBA
5	1.1	CONSTATAÇÃO	A Captação não possui nenhum tipo de identificação.
GRUPO	PRAZO	NÃO CONFORMIDADE	Inexistência de placa de identificação da área da captação.
	365 dias	OBSERVAÇÃO

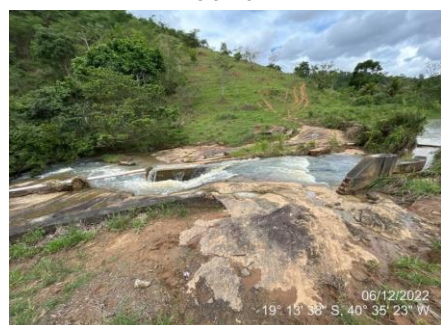
REGISTRO 1

NC	CÓDIGO	UNIDADE	CAPTAÇÃO - NOVO BRASIL CÓRREGO PARAÍBA
6	1.2	CONSTATAÇÃO	A área da captação não está devidamente cercada
GRUPO	PRAZO	NÃO CONFORMIDADE	Não isolar a área dando condição ao acesso de pessoas não-autorizadas e animais
	365 dias	OBSERVAÇÃO	-

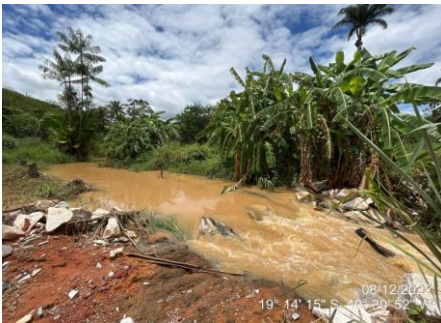
REGISTRO 1

NC	CÓDIGO	UNIDADE	CAPTAÇÃO - MOACYR CÓRREGO BELO HORIZONTE
8	1.1	CONSTATAÇÃO	A Captação não possui nenhum tipo de identificação.
GRUPO	PRAZO	NÃO CONFORMIDADE	Inexistência de placa de identificação da área da captação.
	365 dias	OBSERVAÇÃO

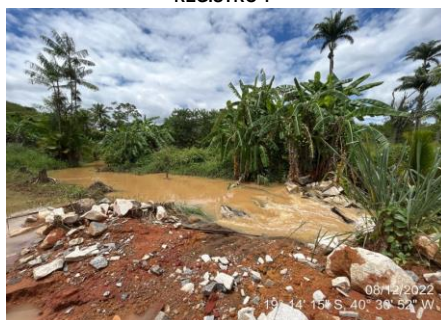
REGISTRO 1

NC	CÓDIGO	UNIDADE	CAPTAÇÃO - MOACYR CÓRREGO BELO HORIZONTE
9	1.2	CONSTATAÇÃO	A área da captação não está devidamente cercada
GRUPO	PRAZO	NÃO CONFORMIDADE	Não isolar a área dando condição ao acesso de pessoas não-autorizadas e animais
	365 dias	OBSERVAÇÃO	-

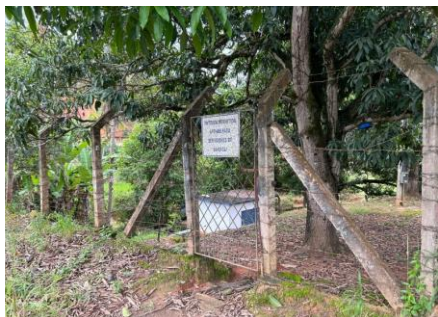
REGISTRO 1

NC	CÓDIGO	UNIDADE	ESTAÇÃO ELEVATÓRIA DE ÁGUA (EBA) NOVO BRASIL
11	2.1	CONSTATAÇÃO	Não possui nenhum tipo de identificação.
GRUPO	PRAZO	NÃO CONFORMIDADE	Inexistência de placa de identificação da área da EBA.
	365 dias	OBSERVAÇÃO

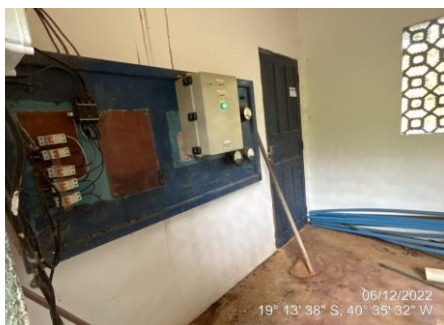
REGISTRO 1

NC	CÓDIGO	UNIDADE	ESTAÇÃO ELEVATÓRIA DE ÁGUA (EBA) NOVO BRASIL
12	2.11	CONSTATAÇÃO	Painel elétrico com fios exposto e inexistência de placa de risco de choque
GRUPO	PRAZO	NÃO CONFORMIDADE	Os equipamentos não estão em condições de manutenção mecânica ou elétrica adequadas
	365 dias	OBSERVAÇÃO

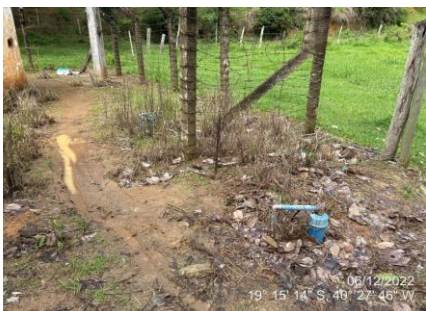
REGISTRO 1

NC	CÓDIGO	UNIDADE	ESTAÇÃO ELEVATÓRIA DE ÁGUA (EBA) SEDE
14	2.1	CONSTATAÇÃO	Não possui nenhum tipo de identificação.
GRUPO	PRAZO	NÃO CONFORMIDADE	Inexistência de placa de identificação da área da EBA.
	365 dias	OBSERVAÇÃO

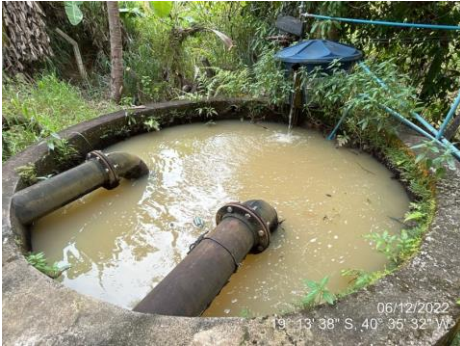
REGISTRO 1

NC	CÓDIGO	UNIDADE	ESTAÇÃO ELEVATÓRIA DE ÁGUA (EBA) NOVO BRASIL
14.1	2.1	CONSTATAÇÃO	Material indesejado no interior da Elevatória.
GRUPO	PRAZO	NÃO CONFORMIDADE	O local não apresenta bom estado de limpeza, conservação e organização.
	365 dias	OBSERVAÇÃO

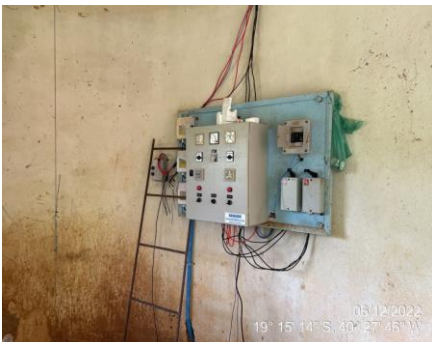
REGISTRO 1

NC	CÓDIGO	UNIDADE	ESTAÇÃO ELEVATÓRIA DE ÁGUA (EBA) SEDE
15.1	2.2	CONSTATAÇÃO	Inexistência de placa de risco de choque no painel elétrico
GRUPO	PRAZO	NÃO CONFORMIDADE	Os equipamentos não estão em condições de manutenção mecânica ou elétrica adequadas
	365 dias	OBSERVAÇÃO

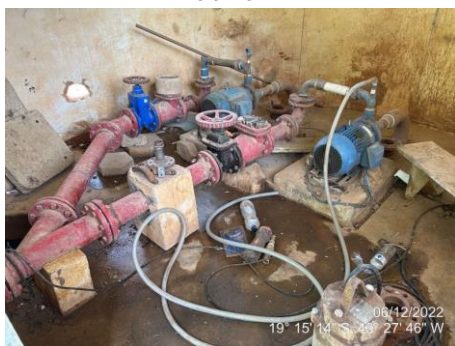
REGISTRO 1

NC	CÓDIGO	UNIDADE	ESTAÇÃO ELEVATÓRIA DE ÁGUA (EBA) SEDE
17	2.12	CONSTATAÇÃO	Estrutura precisa de manutenção e reforma.
GRUPO	PRAZO	NÃO CONFORMIDADE	A área não está com suas estruturas dentro de condições de segurança operacional adequadas
	365 dias	OBSERVAÇÃO

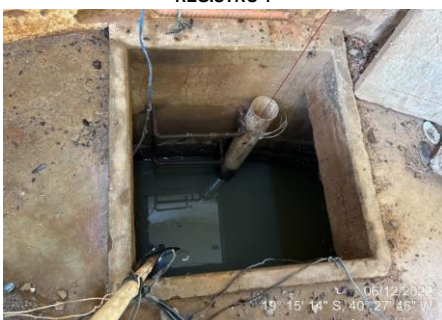
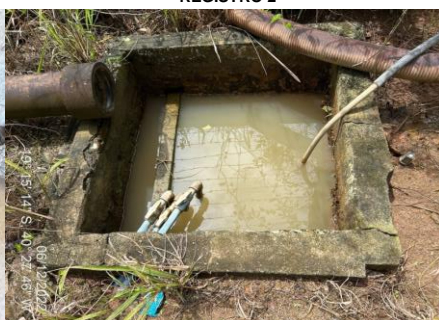
NC	CÓDIGO	UNIDADE	ESTAÇÃO ELEVATÓRIA DE ÁGUA (EBA) SEDE
18	2.12	CONSTATAÇÃO	Sem tampa ou grade de proteção no reservatório de acúmulo e no ponto de entrada da água
GRUPO	PRAZO	NÃO CONFORMIDADE	A área não está com suas estruturas dentro de condições de segurança operacional adequadas
	365 dias	OBSERVAÇÃO

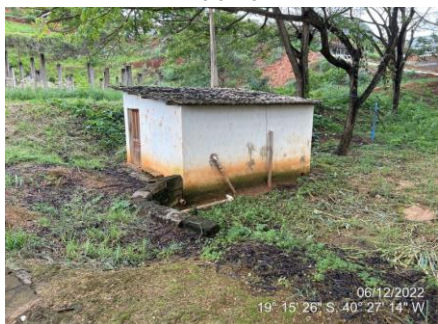
REGISTRO 1

NC	CÓDIGO	UNIDADE	ESTAÇÃO ELEVATÓRIA DE ÁGUA (EBA) NOVA BRASÍLIA
19	2.1	CONSTATAÇÃO	Não possui nenhum tipo de identificação.
GRUPO	PRAZO	NÃO CONFORMIDADE	Inexistência de placa de identificação da área da EBA.
	365 dias	OBSERVAÇÃO

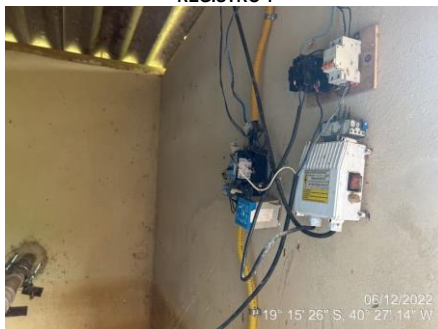
REGISTRO 1

NC	CÓDIGO	UNIDADE	ESTAÇÃO ELEVATÓRIA DE ÁGUA (EBA) NOVA BRASÍLIA
21	2.11	CONSTATAÇÃO	Painel elétrico com fios exposto e inexistência de placa de risco de choque
GRUPO	PRAZO	NÃO CONFORMIDADE	Os equipamentos não estão em condições de manutenção mecânica ou elétrica adequadas
	365 dias	OBSERVAÇÃO

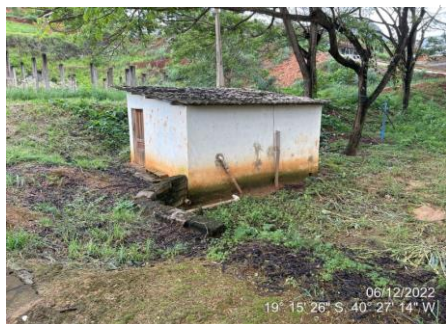
REGISTRO 1

NC	CÓDIGO	UNIDADE	ESTAÇÃO ELEVATÓRIA DE ÁGUA (EBA) NOVA BRASÍLIA
22	2.13	CONSTATAÇÃO	Excesso de vegetação ao redor
GRUPO	PRAZO	NÃO CONFORMIDADE	O local não apresenta bom estado de limpeza, conservação e organização.
	365 dias	OBSERVAÇÃO

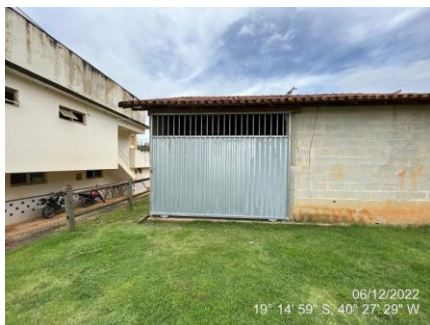
REGISTRO 1

NC	CÓDIGO	UNIDADE	ESTAÇÃO ELEVATÓRIA DE ÁGUA (EBA) MORADA DO SOL - SEDE
23	2.1	CONSTATAÇÃO	Não possui nenhum tipo de identificação.
GRUPO	PRAZO	NÃO CONFORMIDADE	Inexistência de placa de identificação da área da EBA.
	365 dias	OBSERVAÇÃO

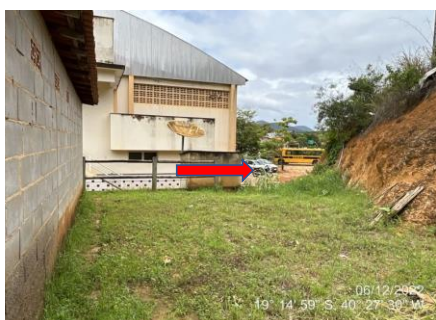
REGISTRO 1

NC	CÓDIGO	UNIDADE	ESTAÇÃO ELEVATÓRIA DE ÁGUA (EBA) MORADA DO SOL - SEDE
24	2.11	CONSTATAÇÃO	A área da EBA não está devidamente cercada. Alguns pontos precisam de instalação de cerca
GRUPO	PRAZO	NÃO CONFORMIDADE	Não isolar a área dando condição ao acesso de pessoas não-autorizadas e animais
	365 dias	OBSERVAÇÃO

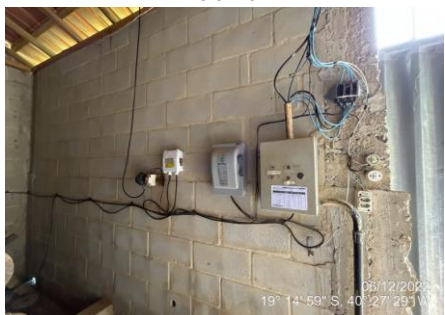
REGISTRO 1

NC	CÓDIGO	UNIDADE	ESTAÇÃO ELEVATÓRIA DE ÁGUA (EBA) MORADA DO SOL - SEDE
25	2.11	CONSTATAÇÃO	Painel elétrico com fios exposto e inexistência de placa de risco de choque
GRUPO	PRAZO	NÃO CONFORMIDADE	Os equipamentos não estão em condições de manutenção mecânica ou elétrica adequadas
	365 dias	OBSERVAÇÃO

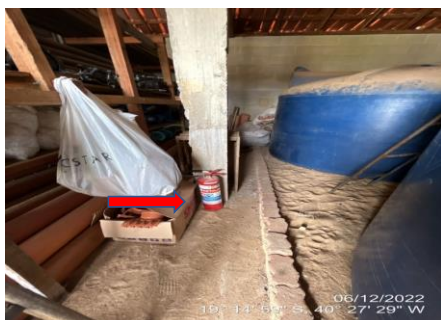
REGISTRO 1

NC	CÓDIGO	UNIDADE	ESTAÇÃO ELEVATÓRIA DE ÁGUA (EBA) MORADA DO SOL - SEDE
26	2.12	CONSTATAÇÃO	Extintor de incêndio não está em local adequado
GRUPO	PRAZO	NÃO CONFORMIDADE	A área não está com suas estruturas dentro de condições de segurança operacional adequadas
	365 dias	OBSERVAÇÃO

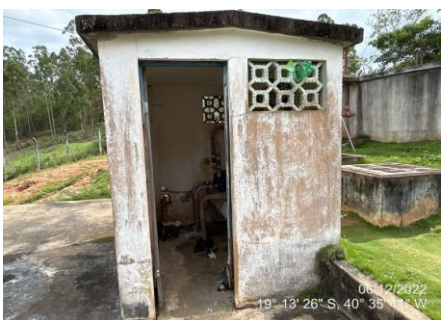
REGISTRO 1

NC	CÓDIGO	UNIDADE	ESTAÇÃO ELEVATÓRIA DE ÁGUA (EBA) ETA NOVO BRASIL
27	2.1	CONSTATAÇÃO	Não possui nenhum tipo de identificação.
GRUPO	PRAZO	NÃO CONFORMIDADE	Inexistência de placa de identificação da área da EBA.
	365 dias	OBSERVAÇÃO

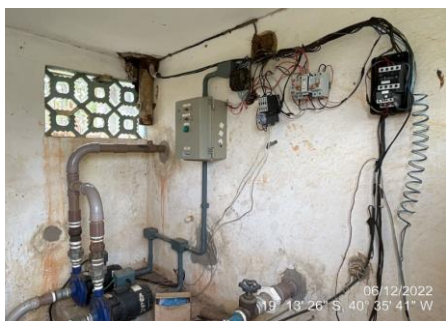
REGISTRO 1

NC	CÓDIGO	UNIDADE	ESTAÇÃO ELEVATÓRIA DE ÁGUA (EBA) ETA NOVO BRASIL
28	2.11	CONSTATAÇÃO	Painel elétrico com fios exposto e inexistência de placa de risco de choque
GRUPO	PRAZO	NÃO CONFORMIDADE	Os equipamentos não estão em condições de manutenção mecânica ou elétrica adequadas
	365 dias	OBSERVAÇÃO

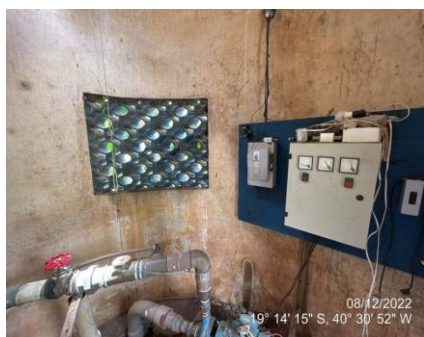
REGISTRO 1

NC	CÓDIGO	UNIDADE	ESTAÇÃO ELEVATÓRIA DE ÁGUA (EBA) CAPTAÇÃO MOACIR
31	2.11	CONSTATAÇÃO	Painel elétrico com fios exposto e inexistência de placa de risco de choque
GRUPO	PRAZO	NÃO CONFORMIDADE	Os equipamentos não estão em condições de manutenção mecânica ou elétrica adequadas
	365 dias	OBSERVAÇÃO

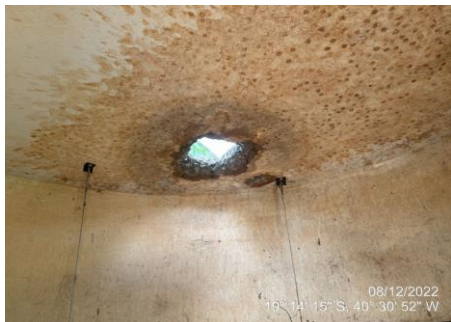
REGISTRO 1

NC	CÓDIGO	UNIDADE	ESTAÇÃO ELEVATÓRIA DE ÁGUA (EBA) CAPTAÇÃO MOACIR
32	2.12	CONSTATAÇÃO	Laje danificada
GRUPO	PRAZO	NÃO CONFORMIDADE	A área não está com suas estruturas dentro de condições de segurança operacional adequadas
	365 dias	OBSERVAÇÃO

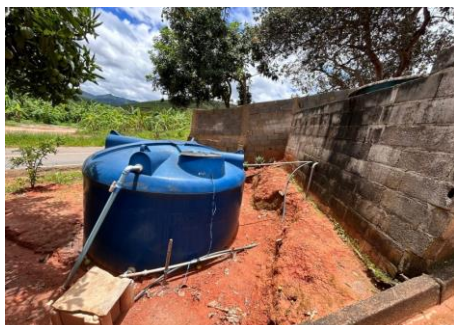
REGISTRO 1

NC	CÓDIGO	UNIDADE	ESTAÇÃO ELEVATÓRIA DE ÁGUA (EBA) MOACIR
33	2.1	CONSTATAÇÃO	Não possui nenhum tipo de identificação.
GRUPO	PRAZO	NÃO CONFORMIDADE	Inexistência de placa de identificação da área da EBA.
	365 dias	OBSERVAÇÃO

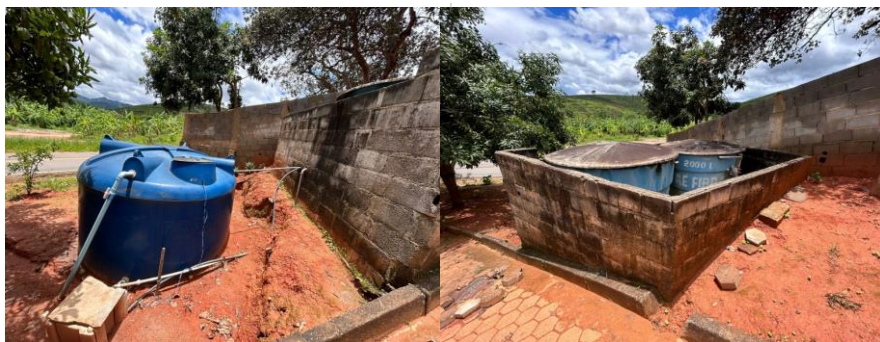
REGISTRO 2

NC	CÓDIGO	UNIDADE	ESTAÇÃO ELEVATÓRIA DE ÁGUA (EBA) MOACIR
35	2.12	CONSTATAÇÃO	Local necessita de uma estrutura melhor (piso, cobertura)
GRUPO	PRAZO	NÃO CONFORMIDADE	A área não está com suas estruturas dentro de condições de segurança operacional adequadas
	365 dias	OBSERVAÇÃO

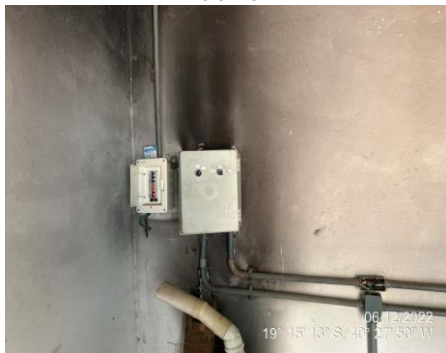
REGISTRO 1

NC	CÓDIGO	UNIDADE	ESTAÇÃO ELEVATÓRIA DE ÁGUA (EBA) ETA SEDE
38	2.12	CONSTATAÇÃO	Local necessista de corrimão na escada
GRUPO	PRAZO	NÃO CONFORMIDADE	Os equipamentos não estão em condições de manutenção mecânica ou elétrica adequadas
	365 dias	OBSERVAÇÃO

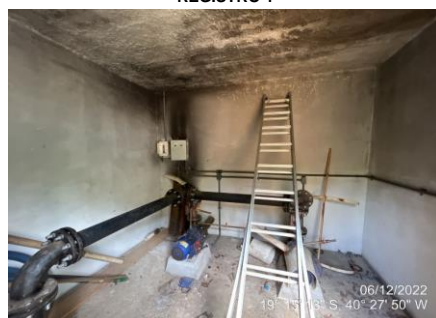
REGISTRO 1

NC	CÓDIGO	UNIDADE	ESTAÇÃO ELEVATÓRIA DE ÁGUA (EBA) ETA SEDE
39	2.11	CONSTATAÇÃO	Não possui extintor de incêndio
GRUPO	PRAZO	NÃO CONFORMIDADE	O local não apresenta bom estado de limpeza, conservação e organização
	365 dias	OBSERVAÇÃO

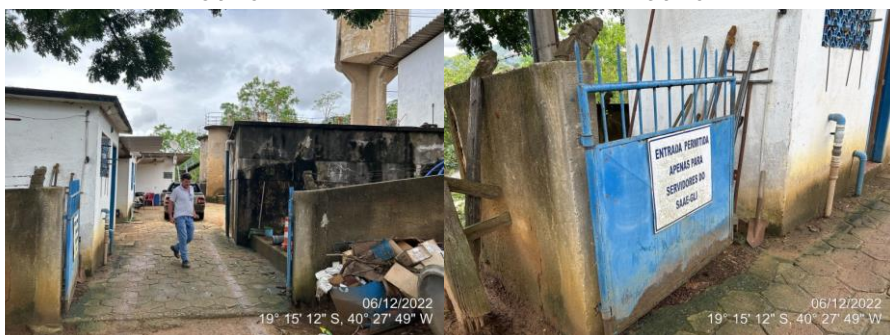
REGISTRO 1

NC	CÓDIGO	UNIDADE	ETA SEDE
40	3.2	CONSTATAÇÃO	Não possui nenhum tipo de identificação.
GRUPO	PRAZO	NÃO CONFORMIDADE	Inexistência de placa de identificação da área da ETA.
	365 dias	OBSERVAÇÃO

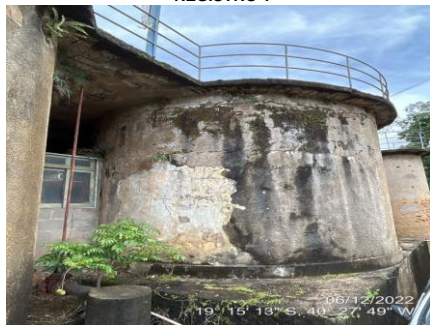
REGISTRO 1

NC	CÓDIGO	UNIDADE	ETA SEDE
41	3.4	CONSTATAÇÃO	Decantador possui vazamento em sua estrutura
GRUPO	PRAZO	NÃO CONFORMIDADE	Equipamentos ou estruturas estão isentos de vazamentos aparentes de águas
	365 dias	OBSERVAÇÃO

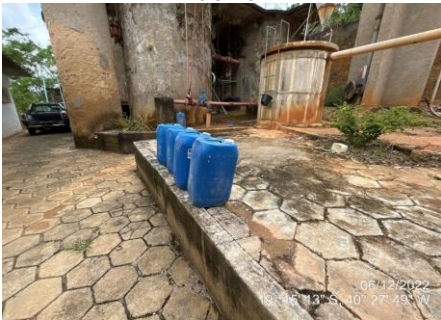
REGISTRO 1

NC	CÓDIGO	UNIDADE	ETA SEDE
43	3.13	CONSTATAÇÃO	Produto químico exposto ao tempo.
GRUPO	PRAZO	NÃO CONFORMIDADE	Produtos químicos armazenados inadequadamente, expostos ao tempo.
	365 dias	OBSERVAÇÃO	Local de armazenamento deve possuir boa ventilação, piso e cobertura adequados.

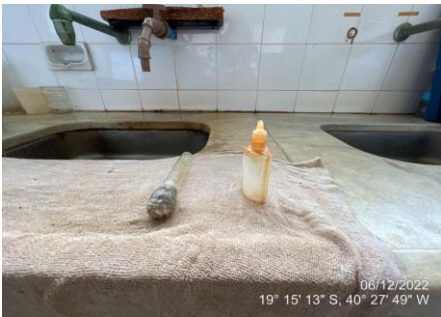
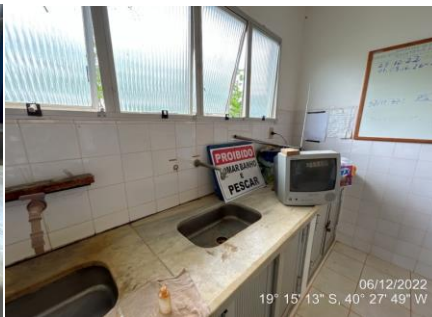
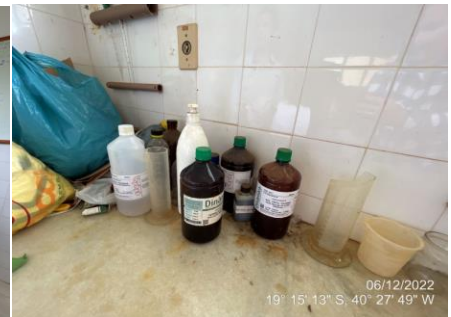
REGISTRO 1

NC	CÓDIGO	UNIDADE	ETA SEDE
44	3.16	CONSTATAÇÃO	Laboratório de Química não possui equipamentos para realização de análises da água físico-químicas, conforme Consolidação 05 do Ministério da Saúde.
GRUPO	PRAZO	NÃO CONFORMIDADE	Laboratório de Química não possui equipamentos para realização de análises da água físico-químicas
	365 dias	OBSERVAÇÃO

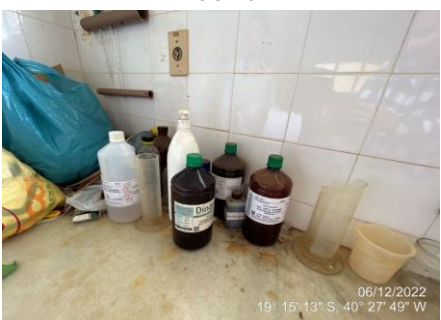
REGISTRO 1

NC	CÓDIGO	UNIDADE	ETA SEDE
45	3.18	CONSTATAÇÃO	Produtos químicos do laboratório não estão dentro do prazo de validade e alguns não possuem etiqueta de identificação.
GRUPO	PRAZO	NÃO CONFORMIDADE	Produtos químicos do laboratório não estão dentro do prazo de validade ou não possuem etiqueta de identificação.
	365 dias	OBSERVAÇÃO

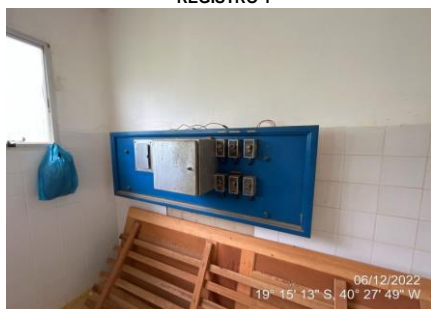
REGISTRO 1

NC	CÓDIGO	UNIDADE	ETA SEDE
48	3.23	CONSTATAÇÃO	Equipamentos elétricos não possuem placa de risco de choque.
GRUPO	PRAZO	NÃO CONFORMIDADE	Os equipamentos não estão em condições de manutenção mecânica ou elétrica adequadas
	365 dias	OBSERVAÇÃO

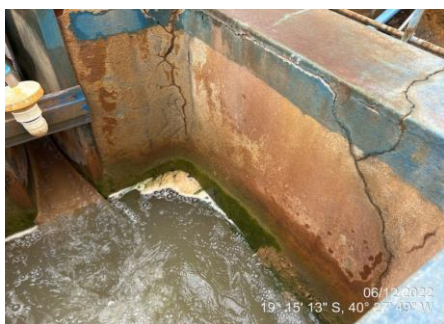
REGISTRO 1

NC	CÓDIGO	UNIDADE	ETA SEDE
49	3.24	CONSTATAÇÃO	Estrutura possui fissuras e armadura exposta.
GRUPO	PRAZO	NÃO CONFORMIDADE	A área não está com suas estruturas dentro de condições de segurança operacional adequadas
	365 dias	OBSERVAÇÃO

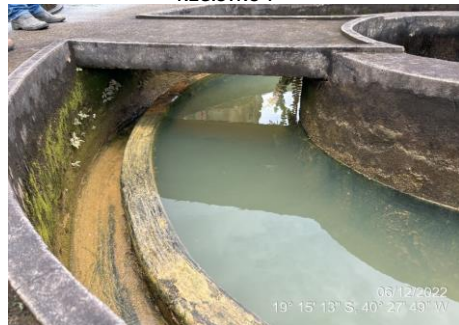
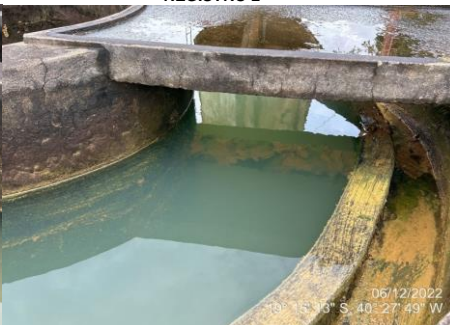
REGISTRO 1

NC	CÓDIGO	UNIDADE	ETA SEDE
50	3.26	CONSTATAÇÃO	Estrutura interna da ETA possuiu excesso de lodo e vergetação.
GRUPO	PRAZO	NÃO CONFORMIDADE	O local não apresenta bom estado de limpeza, conservação e organização.
	365 dias	OBSERVAÇÃO

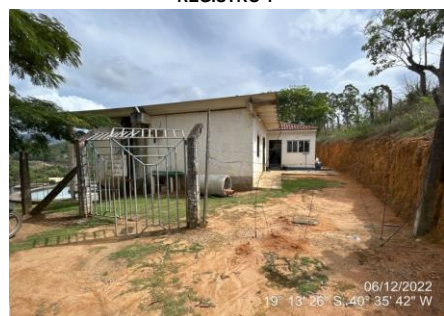
REGISTRO 1

NC	CÓDIGO	UNIDADE	ETA NOVO BRASIL
51	3.2	CONSTATAÇÃO	Inexistência de placa de identificação da área da ETA
GRUPO	PRAZO	NÃO CONFORMIDADE	Não possuiu placa de identificação
	365 dias	OBSERVAÇÃO

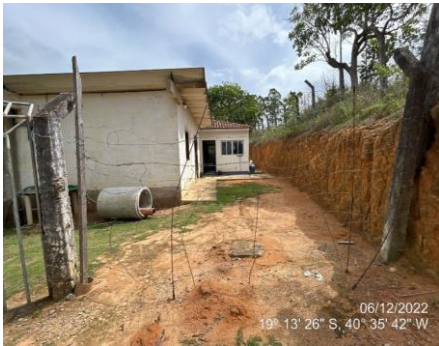
REGISTRO 1

NC	CÓDIGO	UNIDADE	ETA NOVO BRASIL
52	3.3	CONSTATAÇÃO	Cerca danificada
GRUPO	PRAZO	NÃO CONFORMIDADE	A área da Eta não está cercada adequadamente
	365 dias	OBSERVAÇÃO

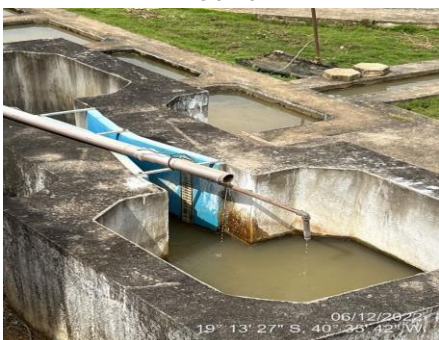
REGISTRO 1

NC	CÓDIGO	UNIDADE	ETA NOVO BRASIL
54	3.7	CONSTATAÇÃO	A vazão do coagulante não é dosada.
GRUPO	PRAZO	NÃO CONFORMIDADE	A vazão do coagulante não é dosada.
	365 dias	OBSERVAÇÃO

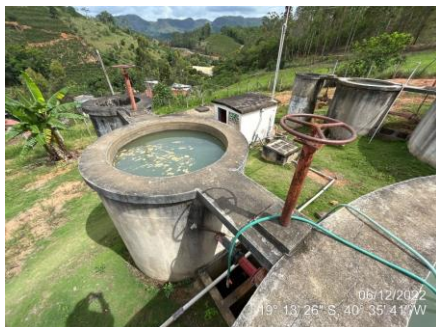
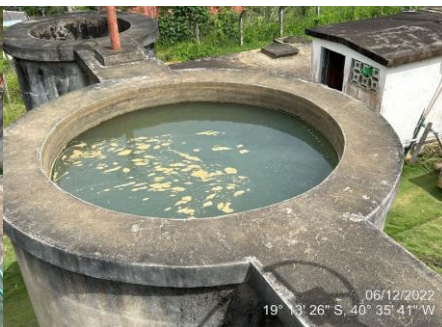
REGISTRO 1

NC	CÓDIGO	UNIDADE	ETA NOVO BRASIL
56	3.10	CONSTATAÇÃO	Passagem de flocos para os filtros
GRUPO	PRAZO	NÃO CONFORMIDADE	Passagem de flocos para os filtros
	365 dias	OBSERVAÇÃO

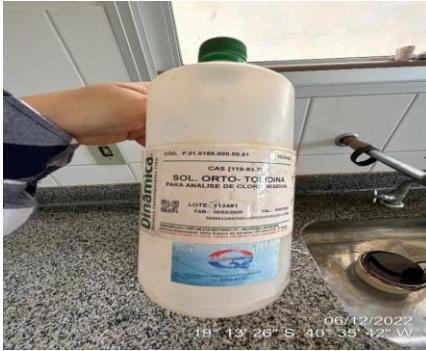
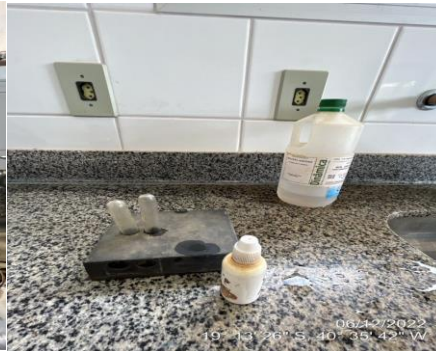
REGISTRO 1

NC	CÓDIGO	UNIDADE	ETA NOVO BRASIL
58	3.18	CONSTATAÇÃO	Produtos químicos do laboratório não estão dentro do prazo de validade e alguns não possuem etiqueta de identificação.
GRUPO	PRAZO	NÃO CONFORMIDADE	Produtos químicos do laboratório não estão dentro do prazo de validade ou não possuem etiqueta de identificação.
	365 dias	OBSERVAÇÃO

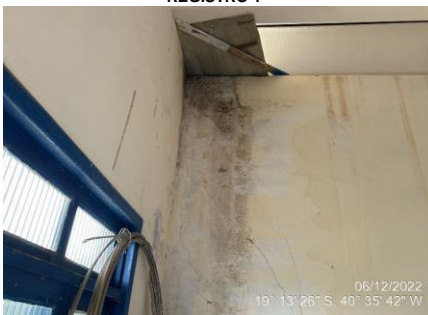
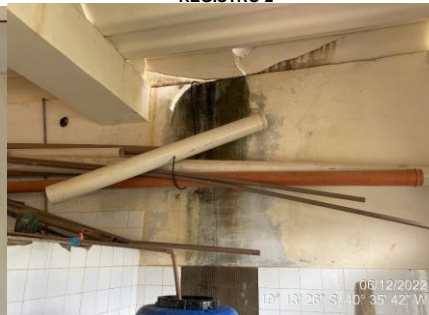
REGISTRO 1

NC	CÓDIGO	UNIDADE	ETA NOVO BRASIL
60	3.24	CONSTATAÇÃO	Telhado da casa de química está danificado
GRUPO	PRAZO	NÃO CONFORMIDADE	A área não está com suas estruturas dentro das condições de segurança operacional
	365 dias	OBSERVAÇÃO

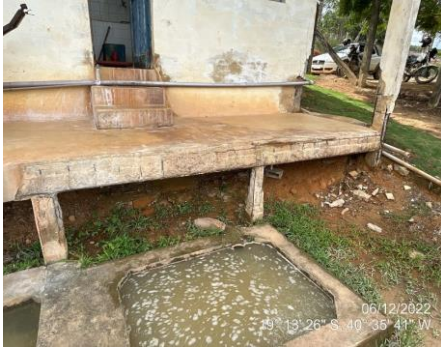
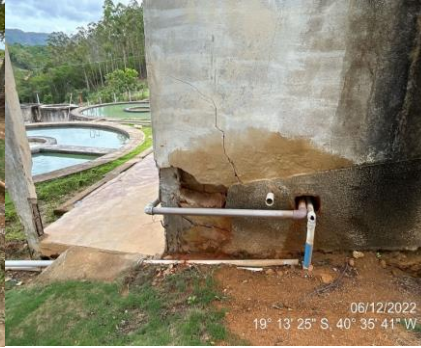
REGISTRO 1

NC	CÓDIGO	UNIDADE	ETA NOVO BRASIL
61	3.24	CONSTATAÇÃO	Armadura exposta da área externa da casa de química
GRUPO	PRAZO	NÃO CONFORMIDADE	A área não está com suas estruturas dentro das condições de segurança operacional
	365 dias	OBSERVAÇÃO

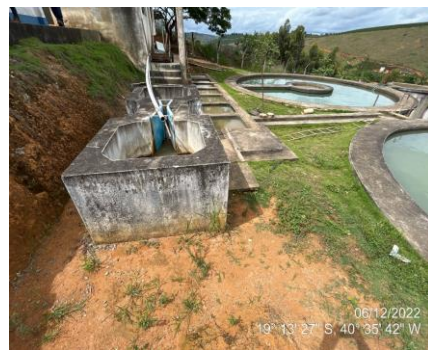
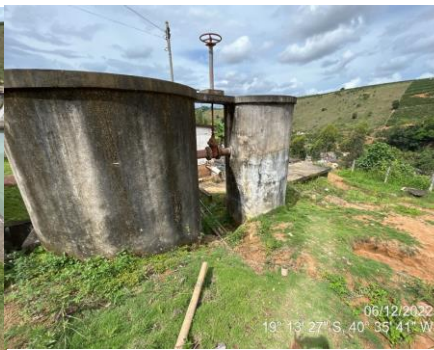
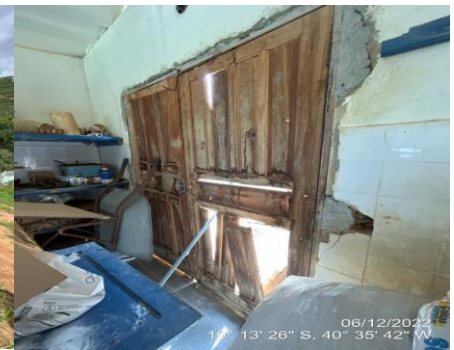
REGISTRO 1

NC	CÓDIGO	UNIDADE	ETA NOVO BRASIL
62	3.24	CONSTATAÇÃO	Estrutura precisa de reparos e pintura
GRUPO	PRAZO	NÃO CONFORMIDADE	A área não está com suas estruturas dentro das condições de segurança operacional
	365 dias	OBSERVAÇÃO

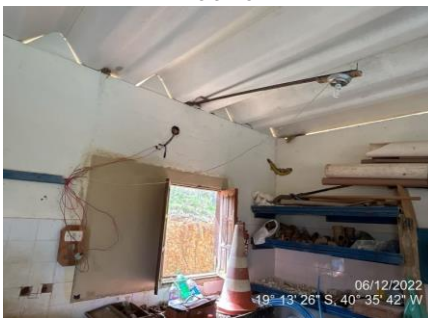
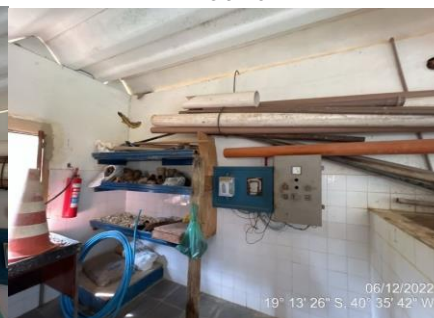
REGISTRO 1

NC	CÓDIGO	UNIDADE	ETA NOVO BRASIL
63	3.24	CONSTATAÇÃO	Fios elétricos expostos, sem placa de risco de choque
GRUPO	PRAZO	NÃO CONFORMIDADE	A área não está com suas estruturas dentro das condições de segurança operacional
	365 dias	OBSERVAÇÃO

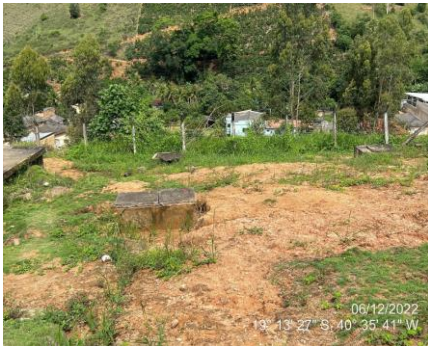
REGISTRO 1

NC	CÓDIGO	UNIDADE	ETA NOVO BRASIL
64	3.26	CONSTATAÇÃO	Local possui excesso de vegetação na área externa.
GRUPO	PRAZO	NÃO CONFORMIDADE	O local não apresenta bom estado de limpeza e conservação
	365 dias	OBSERVAÇÃO

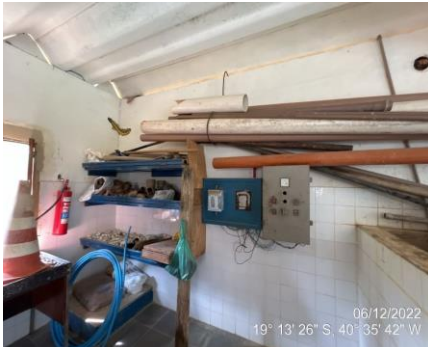
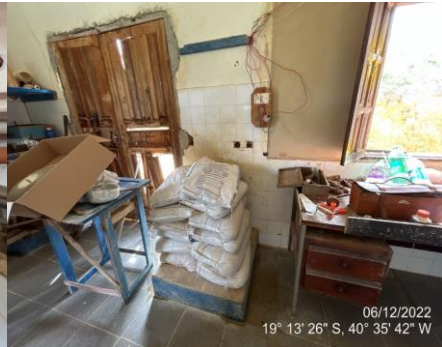
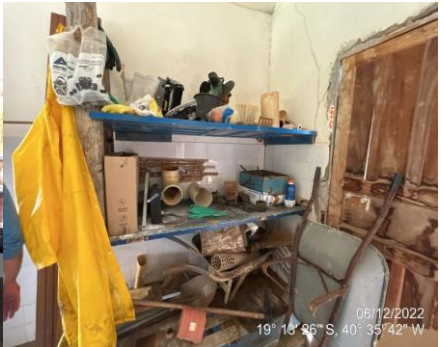
NC	CÓDIGO	UNIDADE	ETA NOVO BRASIL
65	3.26	CONSTATAÇÃO	O local de armazenamento de materias como tubos e outras peças encontra-se desorganizado.
GRUPO	PRAZO	NÃO CONFORMIDADE	O local não apresenta bom estado de limpeza e conservação
	365 dias	OBSERVAÇÃO

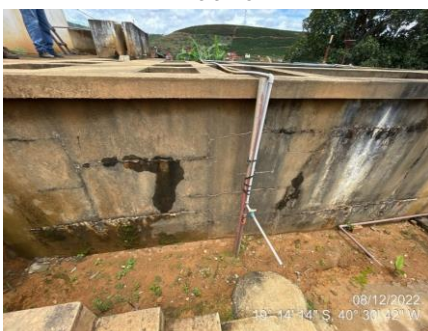
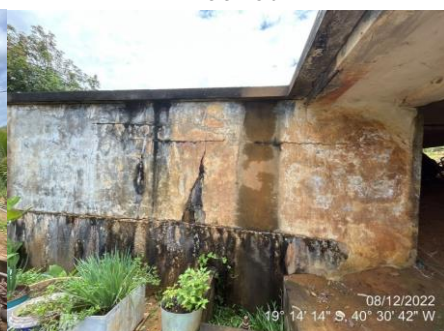
REGISTRO 1

NC	CÓDIGO	UNIDADE	ETA MOACIR
66	3.4	CONSTATAÇÃO	Vazamento aparente nas estruturas do floculador, decantador e filtros
GRUPO	PRAZO	NÃO CONFORMIDADE	Equipamentos ou estruturas devem estar isentos de vazamentos aparentes.
	365 dias	OBSERVAÇÃO

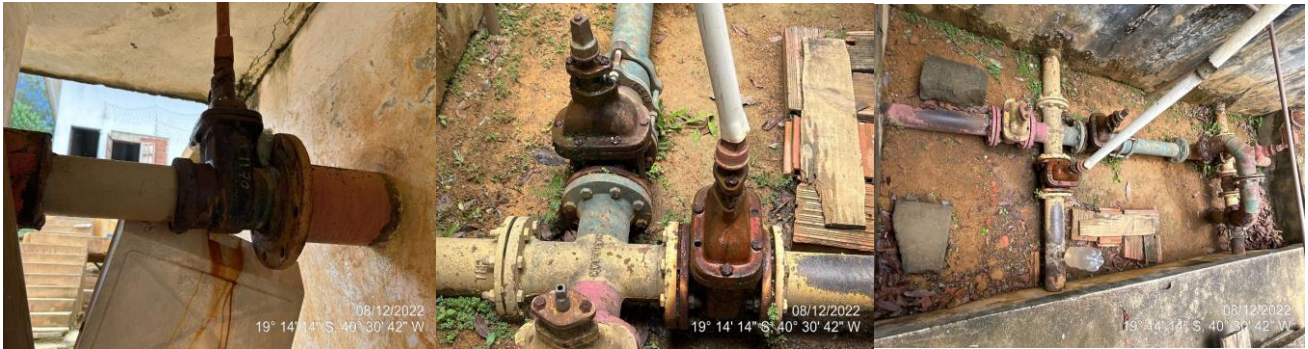
NC	CÓDIGO	UNIDADE	ETA MOACIR
67	3.4	CONSTATAÇÃO	Vazamento nos registro do filtros
GRUPO	PRAZO	NÃO CONFORMIDADE	Equipamentos ou estruturas devem estar isentos de vazamentos aparentes.
	365 dias	OBSERVAÇÃO

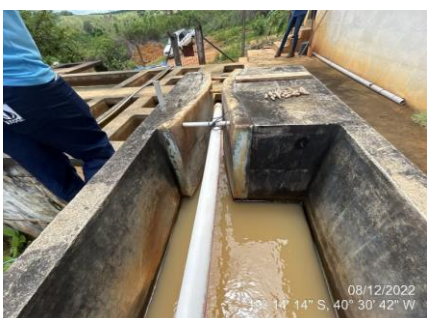
REGISTRO 1

NC	CÓDIGO	UNIDADE	ETA MOACIR
69	3.7	CONSTATAÇÃO	A vazão do coagulante não é dosada.
GRUPO	PRAZO	NÃO CONFORMIDADE	A vazão do coagulante não é dosada.
	365 dias	OBSERVAÇÃO

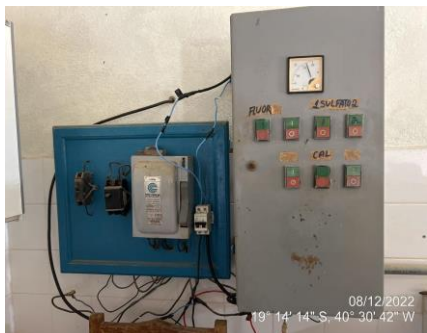
REGISTRO 1

NC	CÓDIGO	UNIDADE	ETA MOACIR
73	3.23	CONSTATAÇÃO	Painel elétrico sem placa de risco de choque e fios expostos.
GRUPO	PRAZO	NÃO CONFORMIDADE	Os equipamentos devem estar em condições de manutenção mecânica ou elétrica adequadas.
	365 dias	OBSERVAÇÃO

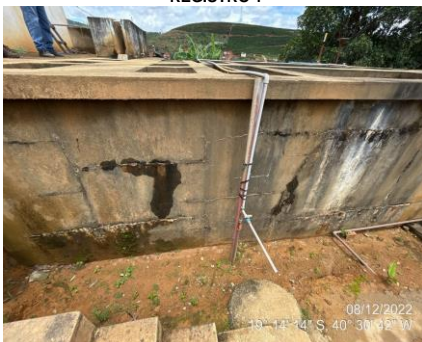
REGISTRO 1

NC	CÓDIGO	UNIDADE	ETA MOACIR
74	3.24	CONSTATAÇÃO	Estruturas apresentam fissuras e necessitam de reparos na pintura
GRUPO	PRAZO	NÃO CONFORMIDADE	A área não está com suas estruturas dentro das condições de segurança operacional
	365 dias	OBSERVAÇÃO
