RELATÓRIO TÉCNICO DE FISCALIZAÇÃO N.022/2022 – RTF

**Fiscalização Técnica regular
no Sistema de abastecimento
de água e esgoto de
Governador Lindenberg/ES**

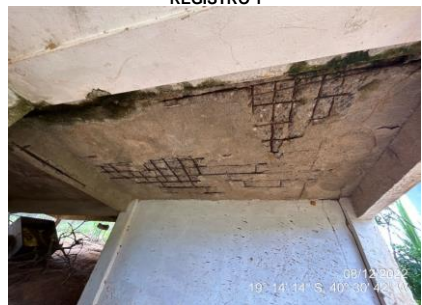
REGISTRO 1

NC	CÓDIGO	UNIDADE	ETA MOACIR
75	3.24	CONSTATAÇÃO	Armadura da laje exposta
GRUPO	PRAZO	NÃO CONFORMIDADE	A área não está com suas estruturas dentro das condições de segurança operacional
	365 dias	OBSERVAÇÃO

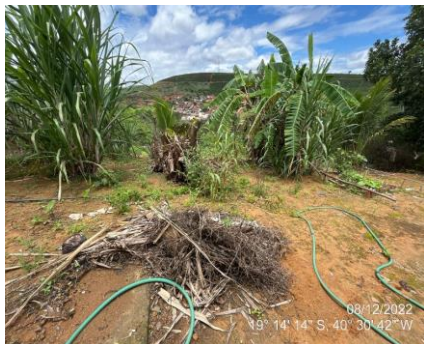
REGISTRO 1

NC	CÓDIGO	UNIDADE	ETA MOACIR
76	3.26	CONSTATAÇÃO	Local apresenta excesso de vegetação
GRUPO	PRAZO	NÃO CONFORMIDADE	O local deve apresentar bom estado de limpeza, conservação e organização
	365 dias	OBSERVAÇÃO

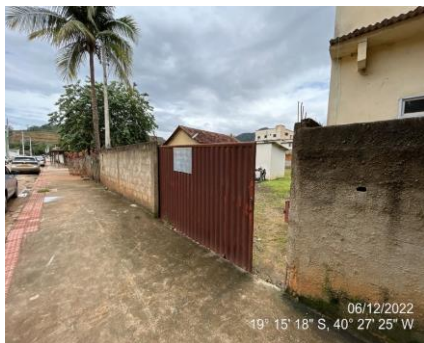
REGISTRO 1

NC	CÓDIGO	UNIDADE	ESTAÇÃO ELEVATÓRIA DE ESGOTO - NOVA BRASÍLIA
76	4.1	CONSTATAÇÃO	O local não possui nenhum tipo de identificação.
GRUPO	PRAZO	NÃO CONFORMIDADE	Inexistência de placa de identificação da área da EEEB
	365 dias	OBSERVAÇÃO

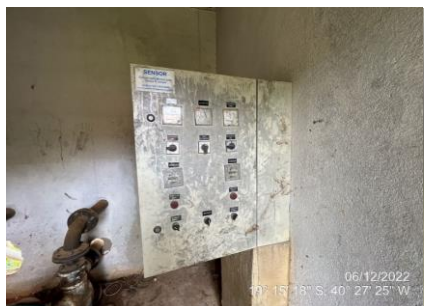
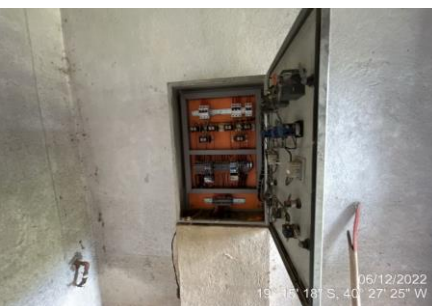
NC	CÓDIGO	UNIDADE	ESTAÇÃO ELEVATÓRIA DE ESGOTO - NOVA BRASÍLIA
77	4.6	CONSTATAÇÃO	Quadro elétrico não possui placa com risco de choque
GRUPO	PRAZO	NÃO CONFORMIDADE	Os equipamentos não estão em condições de manutenção mecânica ou elétrica
	365 dias	OBSERVAÇÃO

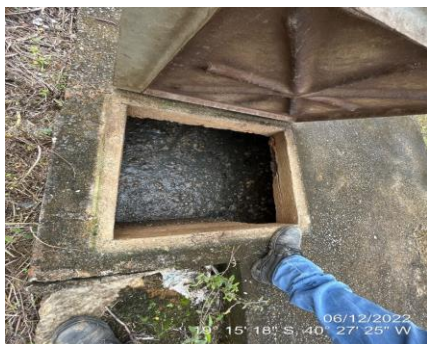
REGISTRO 1

NC	CÓDIGO	UNIDADE	ESTAÇÃO ELEVATÓRIA DE ESGOTO - NOVA BRASÍLIA
78	4.11	CONSTATAÇÃO	Excesso de material a ser bombeado. Risco de transbordamento
GRUPO	PRAZO	NÃO CONFORMIDADE	Excesso de material a ser bombeado. Risco de transbordamento
	365 dias	OBSERVAÇÃO

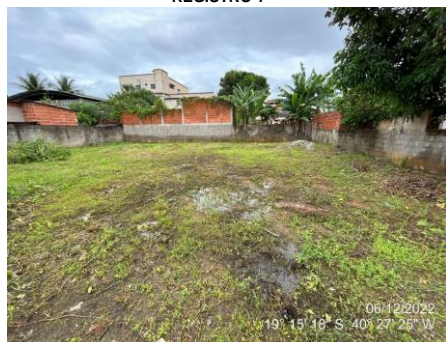
REGISTRO 1

NC	CÓDIGO	UNIDADE	ESTAÇÃO ELEVATÓRIA DE ESGOTO - NOVA BRASÍLIA
79	4.12	CONSTATAÇÃO	Material retido no mecanismo de sólidos grosseiros é lançado no pátio da EEEB
GRUPO	PRAZO	NÃO CONFORMIDADE	Material retido no mecanismo de sólidos grosseiros não é descartado corretamente
	365 dias	OBSERVAÇÃO

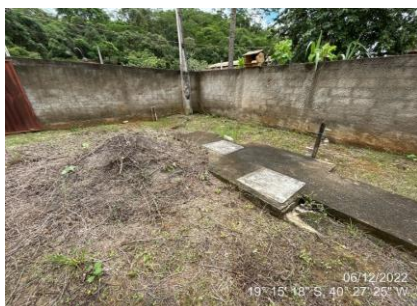
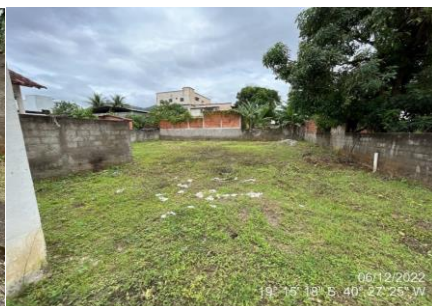
NC	CÓDIGO	UNIDADE	ESTAÇÃO ELEVATÓRIA DE ESGOTO - NOVA BRASÍLIA
80	4.14	CONSTATAÇÃO	O local apresenta excesso de vegetação
GRUPO	PRAZO	NÃO CONFORMIDADE	O local não apresenta bom estado de limpeza, conservação e organização
	365 dias	OBSERVAÇÃO

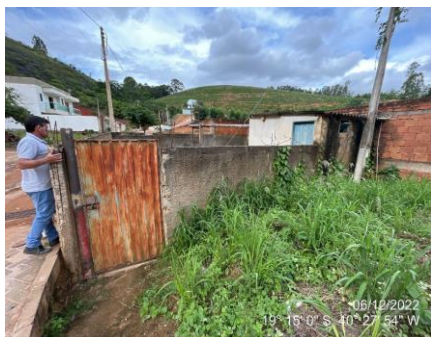
REGISTRO 1

NC	CÓDIGO	UNIDADE	ESTAÇÃO ELEVATÓRIA DE ESGOTO - SEDE
81	4.1	CONSTATAÇÃO	O local não possui nenhum tipo de identificação.
GRUPO	PRAZO	NÃO CONFORMIDADE	Inexistência de placa de identificação da área da EEEB
	365 dias	OBSERVAÇÃO

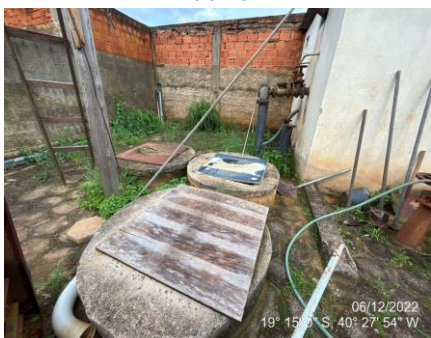
REGISTRO 1

NC	CÓDIGO	UNIDADE	ESTAÇÃO ELEVATÓRIA DE ESGOTO - SEDE
82	4.7	CONSTATAÇÃO	As tampas da estrutura de bombeamento de esgoto era de material inapropriado (madeira).
GRUPO	PRAZO	NÃO CONFORMIDADE	A área operacional não está com suas estruturas dentro de condições seguras
	365 dias	OBSERVAÇÃO

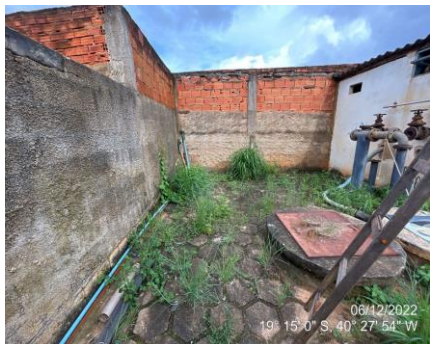
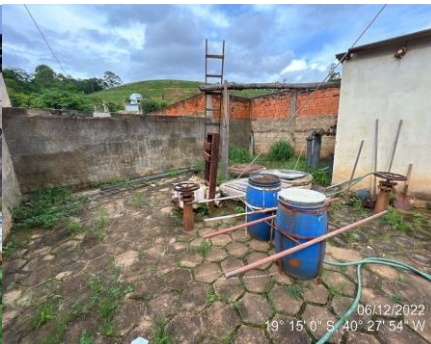
NC	CÓDIGO	UNIDADE	ESTAÇÃO ELEVATÓRIA DE ESGOTO - SEDE
84	4.14	CONSTATAÇÃO	O local apresenta excesso de vegetação.
GRUPO	PRAZO	NÃO CONFORMIDADE	O local não apresenta bom estado de limpeza, conservação e organização
	365 dias	OBSERVAÇÃO

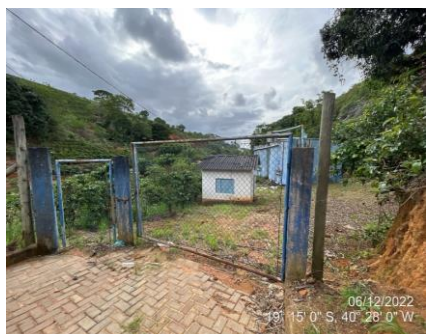
REGISTRO 1

NC	CÓDIGO	UNIDADE	ESTAÇÃO DE TRATAMENTO DE ESGOTO - SEDE
85		CONSTATAÇÃO	O local não possui nenhum tipo de identificação.
GRUPO	PRAZO	NÃO CONFORMIDADE	Inexistência de placa de identificação da área da ETE
	365 dias	OBSERVAÇÃO

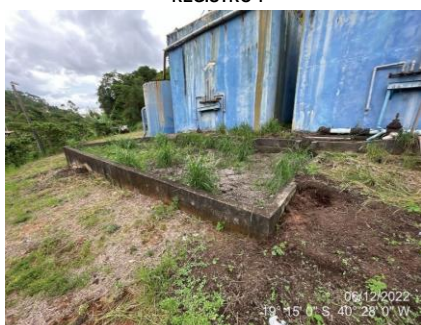
REGISTRO 1

NC	CÓDIGO	UNIDADE	ESTAÇÃO DE TRATAMENTO DE ESGOTO - SEDE
86		CONSTATAÇÃO	A destinação do lodo da ETE não é adequada
GRUPO	PRAZO	NÃO CONFORMIDADE	A destinação do lodo da ETE não é adequada
	365 dias	OBSERVAÇÃO

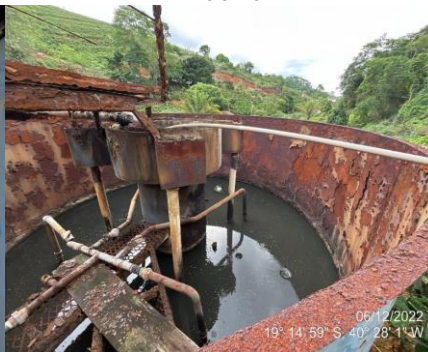
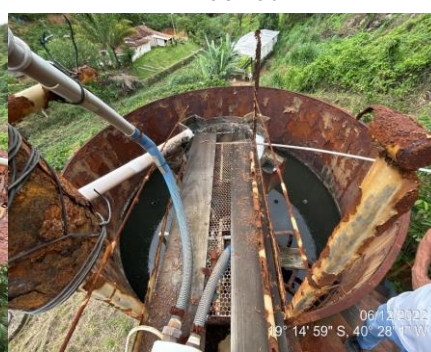
REGISTRO 1

NC	CÓDIGO	UNIDADE	ESTAÇÃO DE TRATAMENTO DE ESGOTO - SEDE
88	5.22	CONSTATAÇÃO	A ETE se encontra com suas estruturas em estado de corrosão
GRUPO	PRAZO	NÃO CONFORMIDADE	A área não está com suas estruturas dentro de condições de segurança operacional.
	365 dias	OBSERVAÇÃO

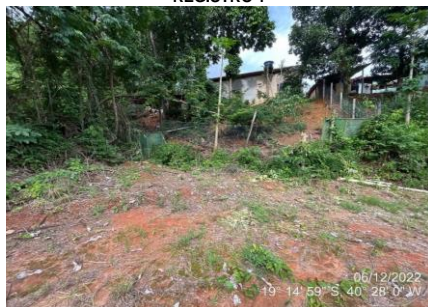
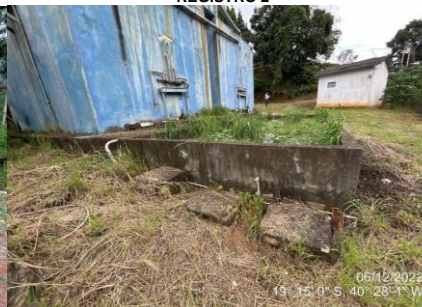
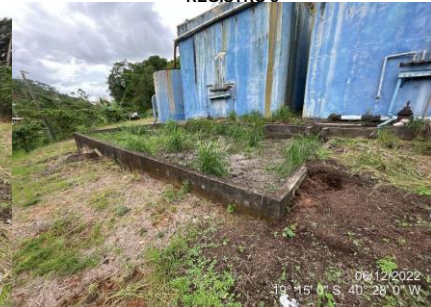
NC	CÓDIGO	UNIDADE	ESTAÇÃO DE TRATAMENTO DE ESGOTO - SEDE
89		CONSTATAÇÃO	O local apresenta excesso de vegetação
GRUPO	PRAZO	NÃO CONFORMIDADE	O local não apresenta bom estado de conservação, limpeza e organização
	365 dias	OBSERVAÇÃO

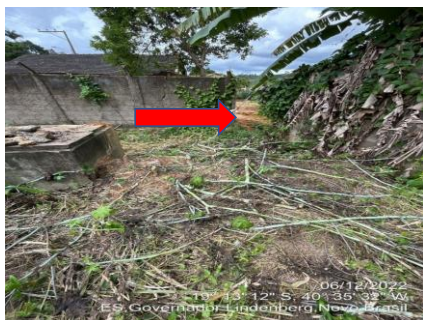
REGISTRO 1

NC	CÓDIGO	UNIDADE	ESTAÇÃO DE TRATAMENTO DE ESGOTO - NOVO BRASIL
92	5.4	CONSTATAÇÃO	Muro da ETE se encontra danificado, possibilitando a entrada de pessoas não autorizadas
GRUPO	PRAZO	NÃO CONFORMIDADE	A área da ETE não está cercada adequadamente
	365 dias	OBSERVAÇÃO

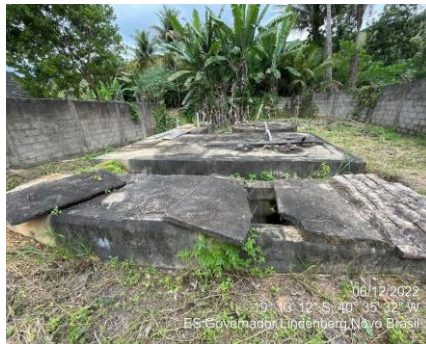
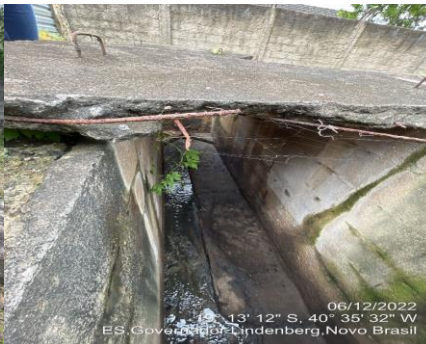
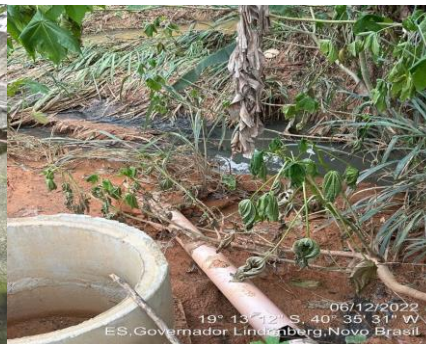
NC	CÓDIGO	UNIDADE	ESTAÇÃO DE TRATAMENTO DE ESGOTO - NOVO BRASIL
93	5.8	CONSTATAÇÃO	A ETE somente recebe o esgoto. Não passa por tratamento preliminar, sendo assim lançado diretamente no Córrego Paraíso
GRUPO	PRAZO	NÃO CONFORMIDADE	Não existe tratamento preliminar na ETE.
	365 dias	OBSERVAÇÃO

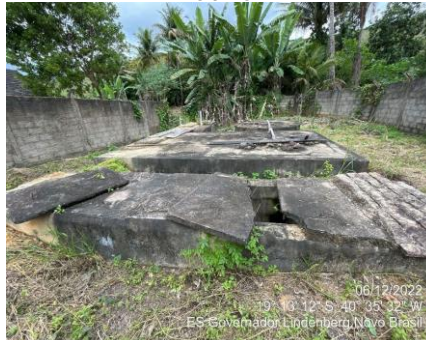
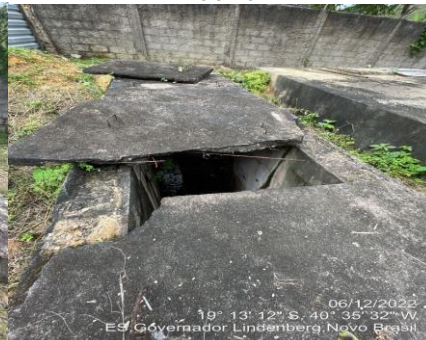
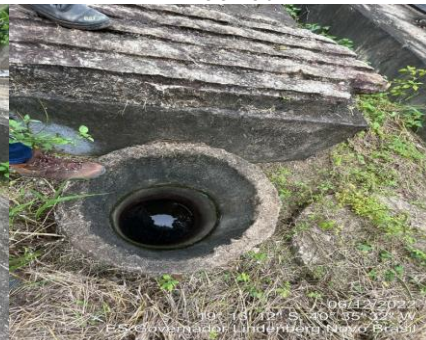
NC	CÓDIGO	UNIDADE	ESTAÇÃO DE TRATAMENTO DE ESGOTO - NOVO BRASIL
94	5.22	CONSTATAÇÃO	Estrutura da ETE estão danificadas. Tampas quebradas.
GRUPO	PRAZO	NÃO CONFORMIDADE	A área não está com suas estruturas dentro de condições de segurança operacional adequadas
	365 dias	OBSERVAÇÃO

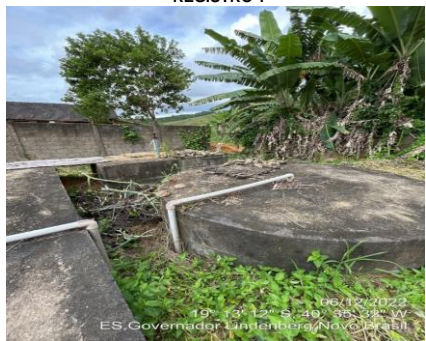
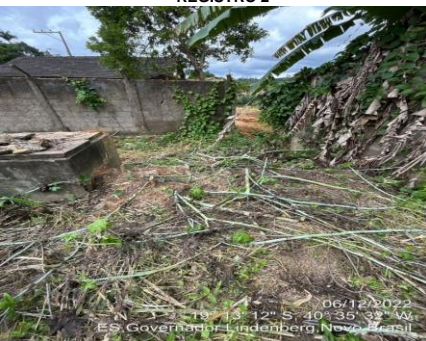
NC	CÓDIGO	UNIDADE	ESTAÇÃO DE TRATAMENTO DE ESGOTO - NOVO BRASIL
95	5.28	CONSTATAÇÃO	O local apresenta excesso de vegetação
GRUPO	PRAZO	NÃO CONFORMIDADE	O local não apresenta com estado de limpeza e conservação
	365 dias	OBSERVAÇÃO

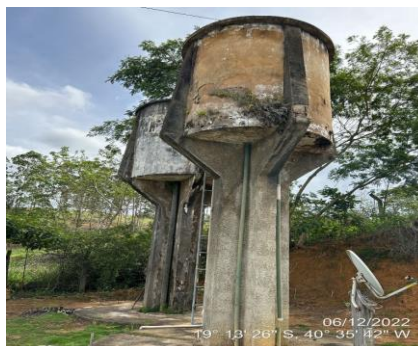
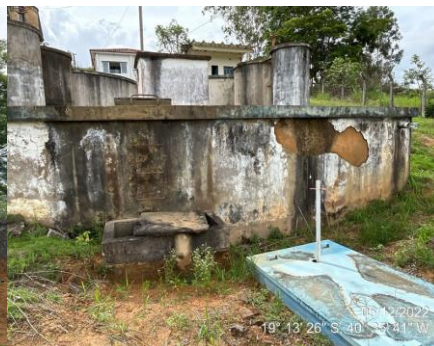
NC	CÓDIGO	UNIDADE	RESERVATÓRIOS ETA NOVO BRASIL
96	6.1	CONSTATAÇÃO	O local não possui nenhum tipo de identificação.
GRUPO	PRAZO	NÃO CONFORMIDADE	Inexistência de placa de identificação da área do reservatório
	365 dias	OBSERVAÇÃO

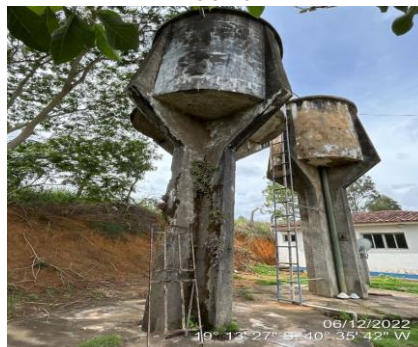
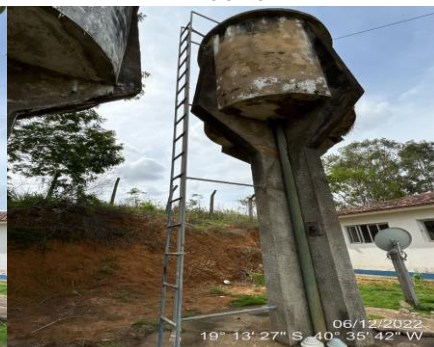
NC	CÓDIGO	UNIDADE	RESERVATÓRIOS ETA NOVO BRASIL
97	6.9	CONSTATAÇÃO	As escadas de acesso aos reservatórios elevados não possuem guarda-corpo
GRUPO	PRAZO	NÃO CONFORMIDADE	As escadas de acesso aos reservatórios não estão adequadas
	365 dias	OBSERVAÇÃO

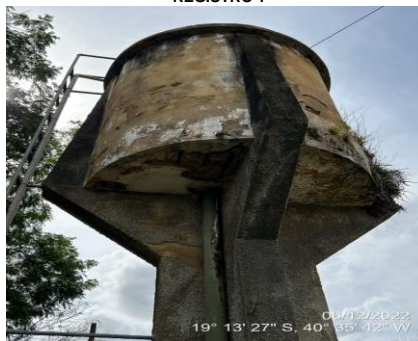
REGISTRO 1

NC	CÓDIGO	UNIDADE	RESERVATÓRIOS ETA NOVO BRASIL
98	6.11	CONSTATAÇÃO	Reservatório possui fissuras e armadura exposta.
GRUPO	PRAZO	NÃO CONFORMIDADE	A área e suas estruturas não estão dentro de condições de segurança operacionais
	365 dias	OBSERVAÇÃO

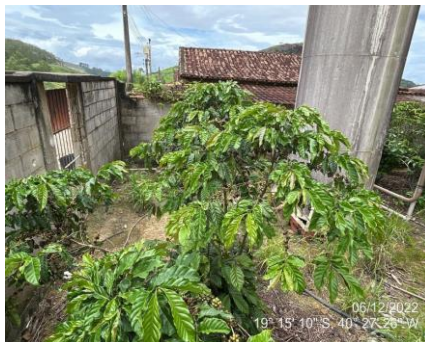
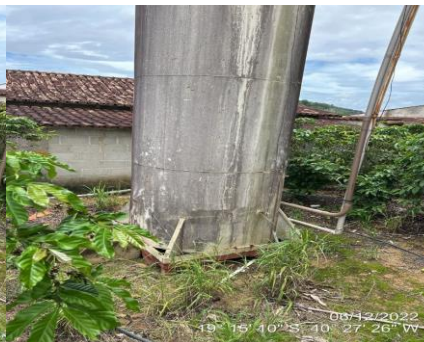
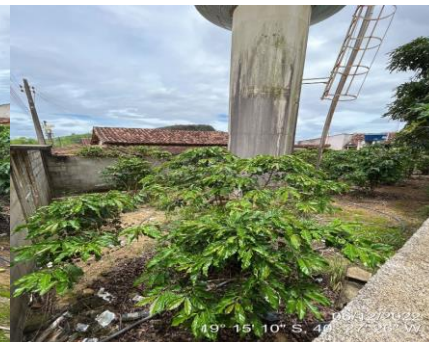
NC	CÓDIGO	UNIDADE	RESERVATÓRIO MORADA DO SOL
99	6.17	CONSTATAÇÃO	Excesso de vegetação
GRUPO	PRAZO	NÃO CONFORMIDADE	O local não apresenta bom estado de limpeza, conservação e organização
	365 dias	OBSERVAÇÃO

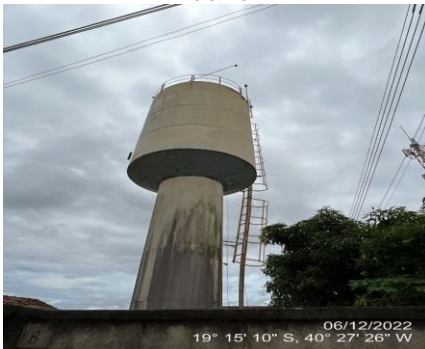
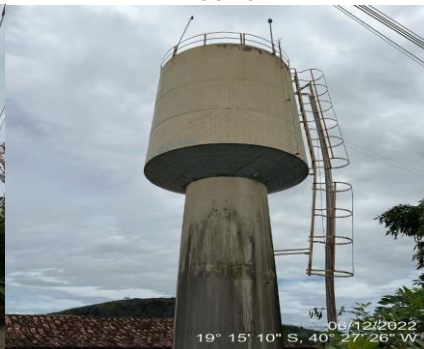
NC	CÓDIGO	UNIDADE	RESERVATÓRIOS MORADA DO SOL
100	6.17	CONSTATAÇÃO	Estruturas apresentam desgaste na pintura.
GRUPO	PRAZO	NÃO CONFORMIDADE	O local não apresenta bom estado de limpeza, conservação e organização
	365 dias	OBSERVAÇÃO

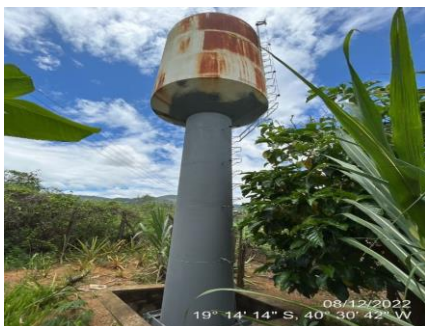
REGISTRO 1

NC	CÓDIGO	UNIDADE	RESERVATÓRIO ETA MOACIR
101	6.1	CONSTATAÇÃO	O local não possui nenhum tipo de identificação.
GRUPO	PRAZO	NÃO CONFORMIDADE	Inexistência de placa de identificação da área do reservatório
	365 dias	OBSERVAÇÃO

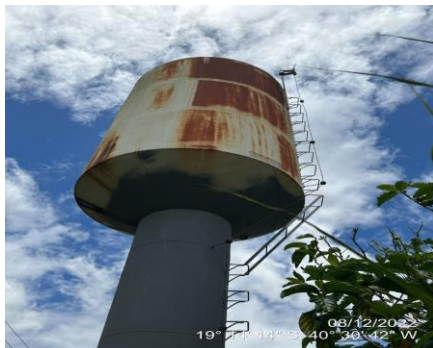
REGISTRO 1

NC	CÓDIGO	UNIDADE	RESERVATÓRIO ETA MOACIR
102	6.9	CONSTATAÇÃO	As escadas de acesso aos reservatórios elevados não possuem guarda-corpo
GRUPO	PRAZO	NÃO CONFORMIDADE	As escadas de acesso aos reservatórios não estão adequadas
	365 dias	OBSERVAÇÃO

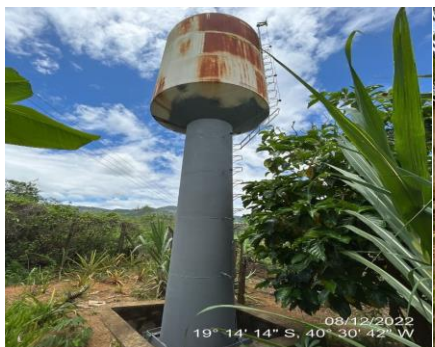
REGISTRO 1

NC	CÓDIGO	UNIDADE	RESERVATÓRIO ETA MOACIR
103	6.17	CONSTATAÇÃO	Estruturas apresentam desgaste na pintura e corrosão.
GRUPO	PRAZO	NÃO CONFORMIDADE	O local não apresenta bom estado de limpeza, conservação e organização
	365 dias	OBSERVAÇÃO

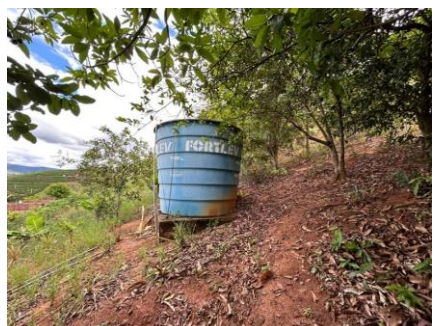
REGISTRO 1

NC	CÓDIGO	UNIDADE	RESERVATÓRIO MOACIR
104	6.1	CONSTATAÇÃO	O local não possui nenhum tipo de identificação.
GRUPO	PRAZO	NÃO CONFORMIDADE	Inexistência de placa de identificação da área do reservatório
	365 dias	OBSERVAÇÃO

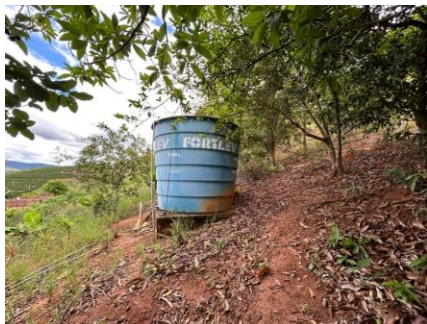
REGISTRO 1

NC	CÓDIGO	UNIDADE	RESERVATÓRIO MOACIR
105	6.2	CONSTATAÇÃO	Não possui cercamento adequado
GRUPO	PRAZO	NÃO CONFORMIDADE	A área do reservatório não está cercada adequadamente
	365 dias	OBSERVAÇÃO

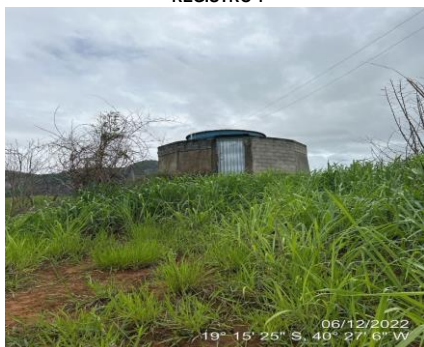
REGISTRO 1

NC	CÓDIGO	UNIDADE	RESERVATÓRIO NOVA BRASÍLIA
106	6.1	CONSTATAÇÃO	O local não possui nenhum tipo de identificação.
GRUPO	PRAZO	NÃO CONFORMIDADE	Inexistência de placa de identificação da área do reservatório
	365 dias	OBSERVAÇÃO

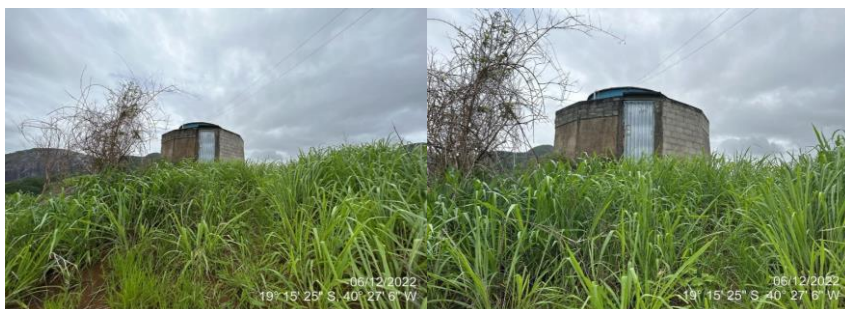
NC	CÓDIGO	UNIDADE	RESERVATÓRIO NOVA BRASÍLIA
107	6.17	CONSTATAÇÃO	O acesso ao reservatório possuiu excesso de vegetação
GRUPO	PRAZO	NÃO CONFORMIDADE	O local não apresenta bom estado de limpeza, conservação e organização
	365 dias	OBSERVAÇÃO

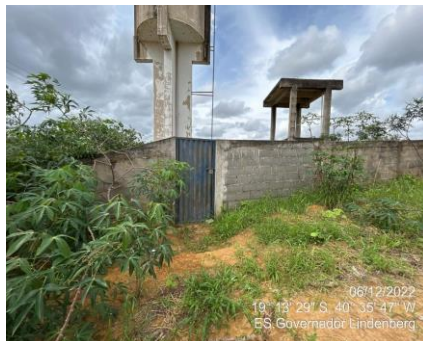
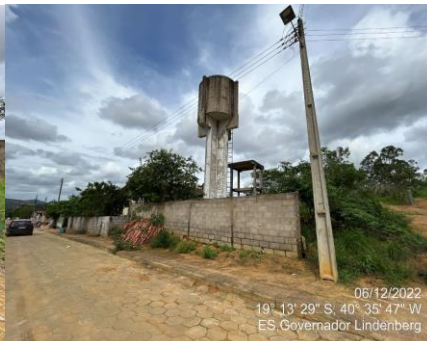
NC	CÓDIGO	UNIDADE	RESERVATÓRIO NOVO BRASIL
108	6.1	CONSTATAÇÃO	O local não possui nenhum tipo de identificação.
GRUPO	PRAZO	NÃO CONFORMIDADE	Inexistência de placa de identificação da área do reservatório
	365 dias	OBSERVAÇÃO

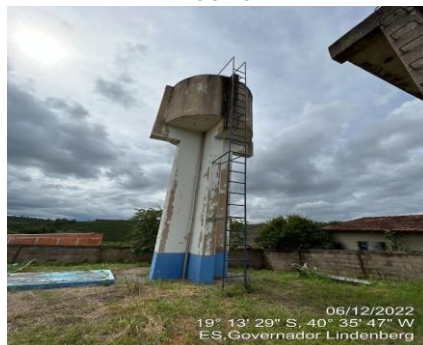
REGISTRO 1

NC	CÓDIGO	UNIDADE	RESERVATÓRIO NOVO BRASIL
109	6.8	CONSTATAÇÃO	Não possui pará-raios, ou luz de sinalização de obstáculo
GRUPO	PRAZO	NÃO CONFORMIDADE	Não possui pará-raios, ou luz de sinalização de obstáculo
	365 dias	OBSERVAÇÃO

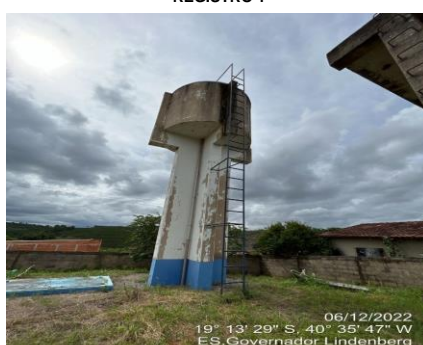
REGISTRO 1

NC	CÓDIGO	UNIDADE	RESERVATÓRIO NOVO BRASIL
110	6.9	CONSTATAÇÃO	As escadas de acesso aos reservatórios elevados não possuem guarda-corpo
GRUPO	PRAZO	NÃO CONFORMIDADE	As escadas de acesso aos reservatórios não estão adequadas
	365 dias	OBSERVAÇÃO

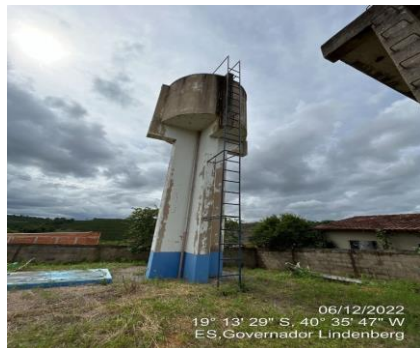
REGISTRO 1

NC	CÓDIGO	UNIDADE	RESERVATÓRIO NOVO BRASIL
111	6.17	CONSTATAÇÃO	Reparos na pintura
GRUPO	PRAZO	NÃO CONFORMIDADE	O local não apresenta bom estado de limpeza, conservação e organização
	365 dias	OBSERVAÇÃO

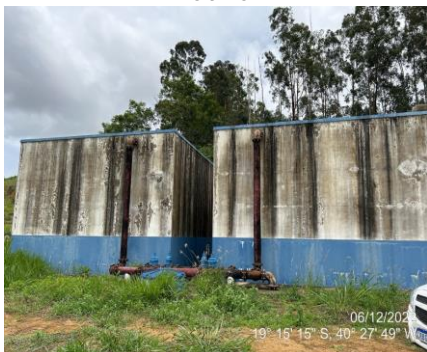
REGISTRO 1

NC	CÓDIGO	UNIDADE	RESERVATÓRIO ETA SEDE
112	6.1	CONSTATAÇÃO	O local não possui nenhum tipo de identificação.
GRUPO	PRAZO	NÃO CONFORMIDADE	Inexistência de placa de identificação da área do reservatório
	365 dias	OBSERVAÇÃO

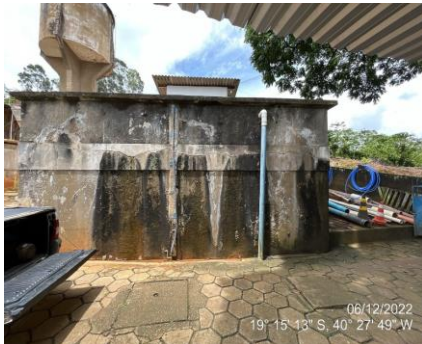
REGISTRO 1

NC	CÓDIGO	UNIDADE	RESERVATÓRIO ETA SEDE
114	6.3	CONSTATAÇÃO	Estruturas do reservatório possuiu vazamento
GRUPO	PRAZO	NÃO CONFORMIDADE	Equipamentos e estruturas não estão isentos de vazamento aparente de água
	365 dias	OBSERVAÇÃO

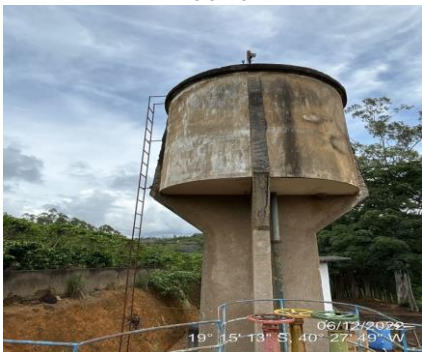
REGISTRO 1

NC	CÓDIGO	UNIDADE	RESERVATÓRIO ETA SEDE
115	6.9	CONSTATAÇÃO	As escadas de acesso aos reservatórios elevados não possuem guarda-corpo
GRUPO	PRAZO	NÃO CONFORMIDADE	As escadas de acesso aos reservatórios não estão adequadas
	365 dias	OBSERVAÇÃO

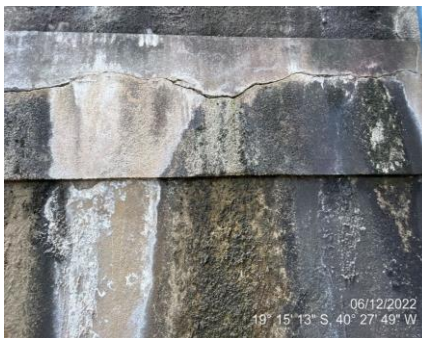
REGISTRO 1

NC	CÓDIGO	UNIDADE	RESERVATÓRIO ETA SEDE
116	6.11	CONSTATAÇÃO	Estruturas possuem trincas e armadura exposta
GRUPO	PRAZO	NÃO CONFORMIDADE	
	365 dias	OBSERVAÇÃO

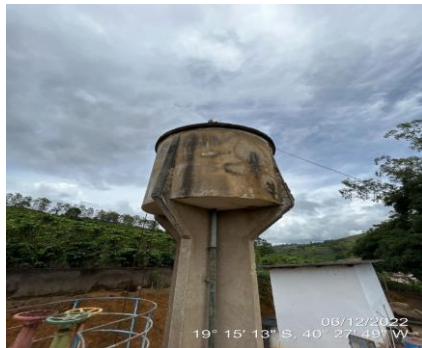
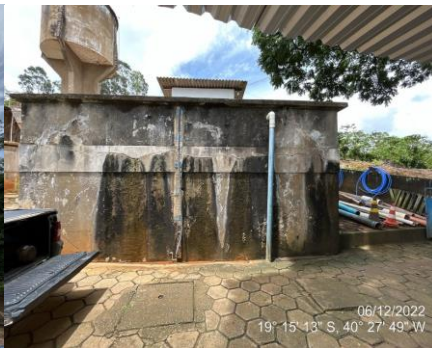
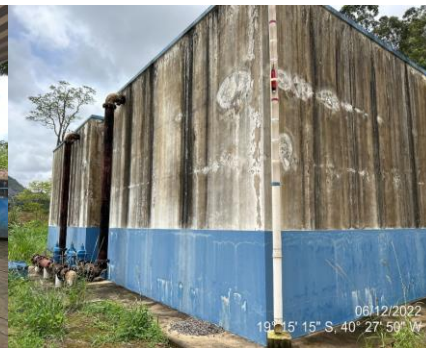
NC	CÓDIGO	UNIDADE	RESERVATÓRIO ETA SEDE
117	6.17	CONSTATAÇÃO	Reparos na pintura
GRUPO	PRAZO	NÃO CONFORMIDADE	O local não apresenta bom estado de limpeza, conservação e organização
	365 dias	OBSERVAÇÃO

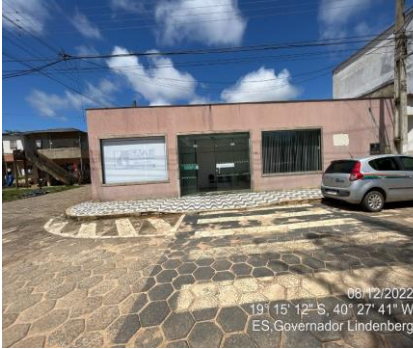
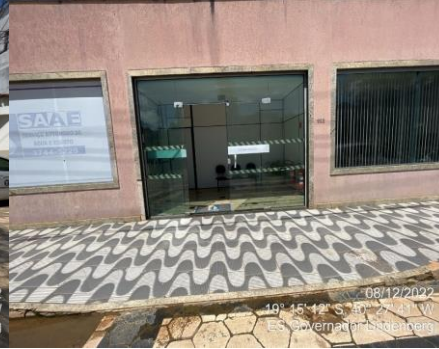
NC	CÓDIGO	UNIDADE	COMERCIAL/OPERACIONAL
123	7.20	CONSTATAÇÃO	O local de acesso a estrutura do atendimento não possui guarda-corpo para cadeirantes
GRUPO	PRAZO	NÃO CONFORMIDADE	As dependências e estruturas do atendimento não estão adequadas
	365 dias	OBSERVAÇÃO

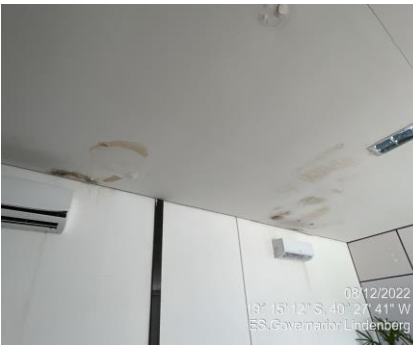
REGISTRO 1

NC	CÓDIGO	UNIDADE	COMERCIAL/OPERACIONAL
124	7.21	CONSTATAÇÃO	Infiltração de água no teto na sala administrativa
GRUPO	PRAZO	NÃO CONFORMIDADE	
	365 dias	OBSERVAÇÃO
