## RELATÓRIO TÉCNICO DE FISCALIZAÇÃO N.038/2023 – RTF

Fiscalização Técnica regular no  
Sistema de abastecimento de  
água e esgoto de Iconha/ES

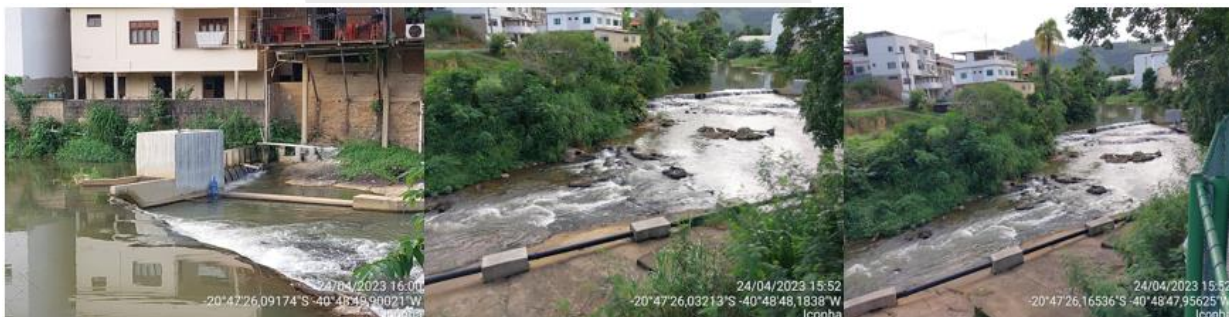
Figura 7: registro fotográfico da captação no Rio Iconha.

A captação no Rio Iconha que destina água para ETA Sede fica localizada na Av. Dr Danilo Monteiro de Castro-Centro, sua vazão é de aproximadamente 42 l/s. A água é captada através de um sistema de represamento que direciona a água através de tubulações de 200 mm e a linha de adução é constituída de aproximadamente 150 metros de tubulação, possui um sistema de gradeamento para retenção de sólidos grosseiros, sendo encaminhada por estação elevatória de 2 conjuntos moto-bombas até a ETA Sede. Possui outorga de captação do manancial nº 69/2016 válida até novembro de 2029. Na Figura 7 é possível visualizar as estruturas da captação no Rio Iconha.

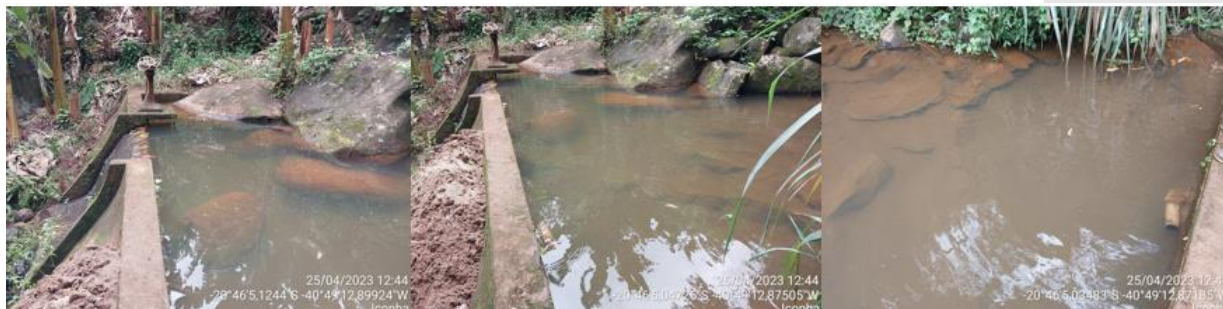
**Figura 8: Registro fotográfico da captação no Córrego Solidão.**

A captação de Bom Destino que é responsável por encaminhar água para ETA Bom Destino, ocorre através do Córrego Solidão fica localizada na Av. Henrique Payre Chicon - s/n, sua vazão é de aproximadamente 5 l/s. A água é captada através de um sistema de represamento que direciona a água através de tubulações de 85 mm e a linha de adução é constituída de aproximadamente 1.600 metros

de tubulação, sendo encaminhada por gravidade até a ETA. Não foi apresentada outorga de captação do manancial. Na Figura 8 é possível visualizar as estruturas da captação no Córrego Solidão.

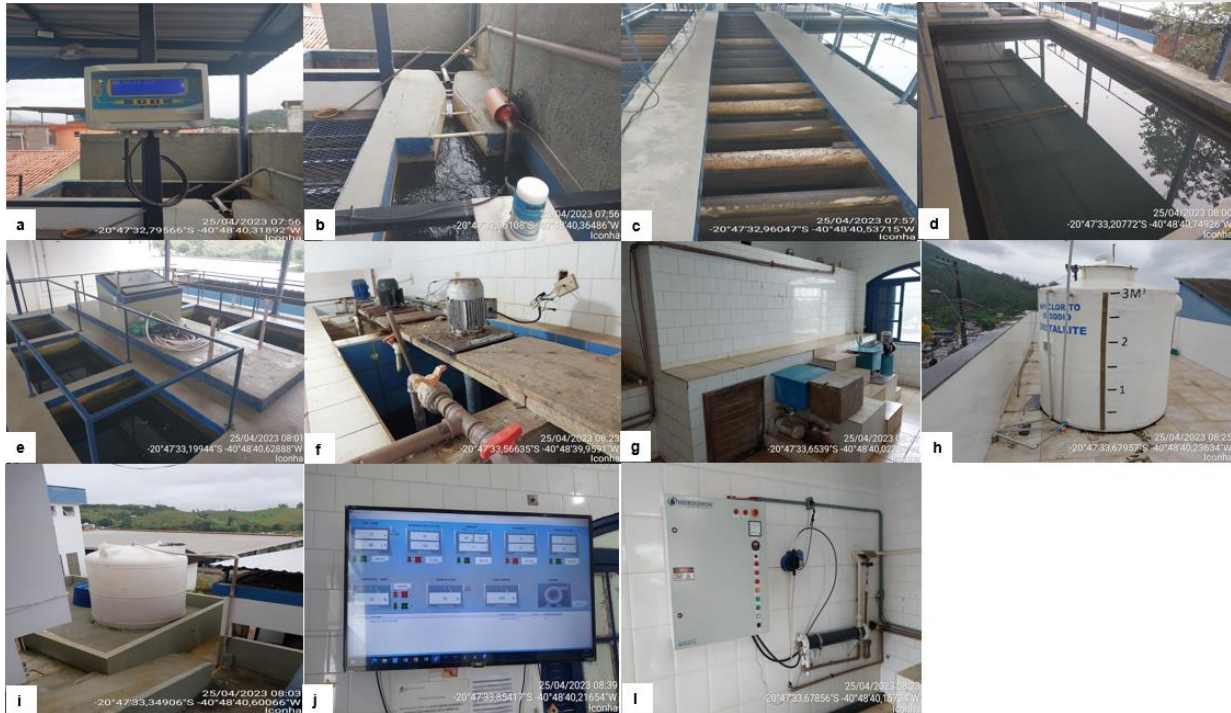
O lodo da ETA Sede do município de Iconha não recebe nenhum tipo de tratamento e é lançado no Rio Iconha. Possui Licenciamento Municipal Simplificada nº 202/2010 vencida. Na Figura 11 é possível visualizar as estruturas da ETA Sede Iconha.

Figura 11: Vistas da ETA Sede: a) Macromedidor de vazão; b) Calha parshall; c) Floculadores; d) Decantador; e) Filtros; f) Tanque de mistura; g) Dosador de sulfato e flúor; h) Reservatório de hipoclorito de sódio; i) Reservatório de sulfato de alumínio; j) Sistema de telemetria; l) Sistema gerador de cloro.

A ETA Sede do município de Iconha faz uso de um sistema gerador de cloro. O cloro é produzido pela passagem de corrente elétrica através de uma solução de salmoura tratada (sal comum dissolvido em água). Este processo é chamado de eletrólise, através dessa mistura é gerado o cloro utilizado nas suas instalações como parte da desinfecção. Esse meio vem se mostrando econômico e eficiente no município.

A ETA Sede possui também um sistema de Telemetria que abrange todo sistema de abastecimento de água (SAA) da sede e distritos, o qual é responsável pela melhoria dos processos de saneamento pois fornecem em tempo real as medições dos parâmetros hidráulicos, mecânicos e elétrico das estações componentes do sistema, a leitura e registro dos históricos de vazões, pressões, níveis, tensões, correntes, fatores de potência e status de bombas e válvulas mantém os processos rastreáveis e permitem agir imediatamente quando anomalias são detectadas.

NC	CÓDIGO	UNIDADE	ETA SEDE
28	3.4	CONSTATAÇÃO	Vazamento externo próximo ao flocculador
GRUPO	PRAZO	NÃO CONFORMIDADE	Equipamentos ou estruturas não estão isentos de vazamentos aparentes de água
	365 dias	OBSERVAÇÃO

NC	CÓDIGO	UNIDADE	ETA SEDE
29	3.4	CONSTATAÇÃO	Vazamento externo no decantador
GRUPO	PRAZO	NÃO CONFORMIDADE	Equipamentos ou estruturas não estão isentos de vazamentos aparentes de água
	365 dias	OBSERVAÇÃO

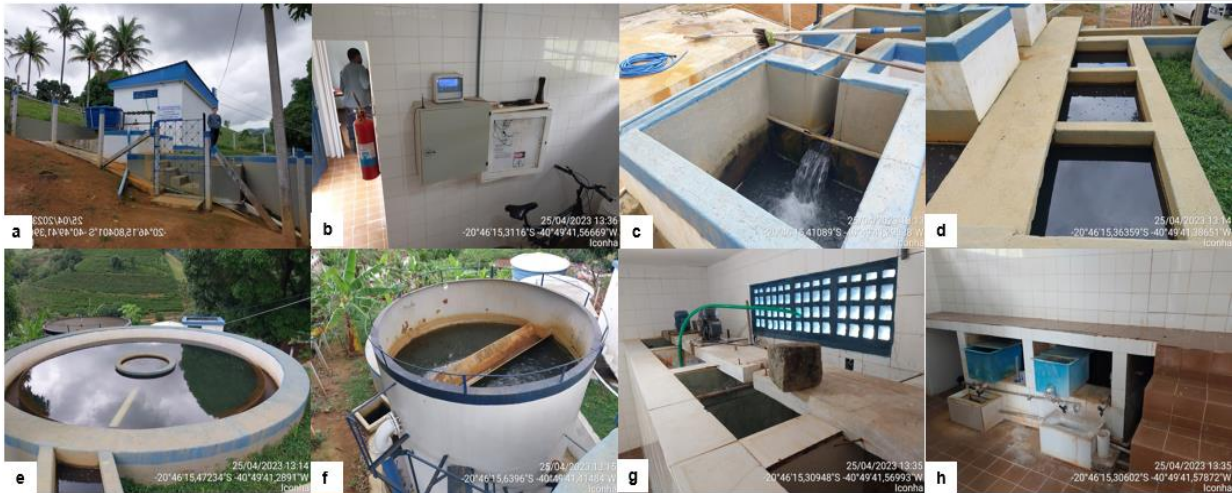
O lodo da ETA Duas Barras do município de Iconha não recebem nenhum tipo de tratamento e é lançado no Córrego Solidão. Não foi apresentada dispensa de Licenciamento Ambiental, segundo a Instrução Normativa nº 12/2008 do IEMA, devido a serem de pequeno porte (tratam menos de 20L/s). Na Figura 13 é possível visualizar as estruturas da ETA Bom Destino.

Figura 13: Vistas da ETA Bom Destino: a) Vista geral da Eta; b) Macromedidor de vazão; c) calha parshall; d) Floculadores; e) Decantador; f) Filtro; g) tanques de mistura; h) Dosador de cloro e sulfato.

NC	CÓDIGO	UNIDADE	ETA BOM DESTINO
20	3.4	CONSTATAÇÃO	Fissura com vazamento aparente no decantador
GRUPO	PRAZO	NÃO CONFORMIDADE	Equipamentos ou estruturas não estão isentos de vazamentos aparentes de água
	365 dias	OBSERVAÇÃO

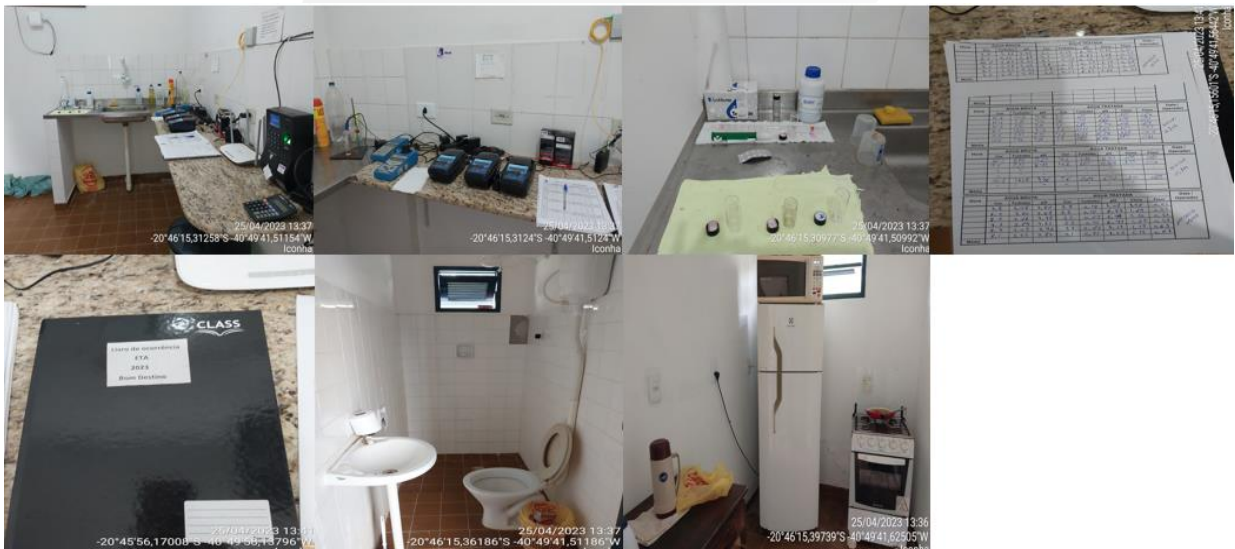
A ETA Bom Destino do município de Iconha possui também laboratório para análise de parâmetros básicos, os quais devem ser monitorados visando garantir a segurança à saúde da população, são realizadas análises a cada 2 hora, para verificar o Ph, cloro, flúor, turbidez e cor. A ETA possui também área de apoio com água potável, cozinha e banheiro para os operadores em condições satisfatórias. Figura 14 é possível visualizar as estruturas do laboratório e área de apoio da ETA Bom Destino.

Figura 14: Registros fotográficos do laboratório e apoio da ETA Bom Destino.

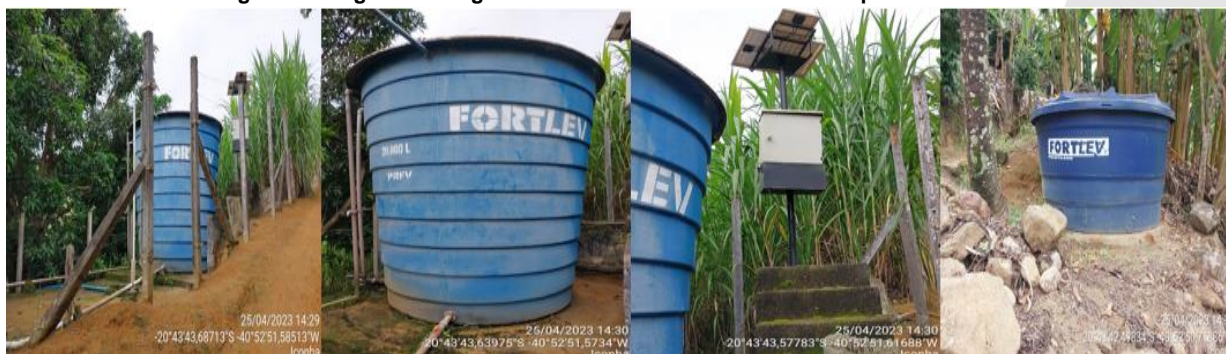
O tratamento de água no distrito de Duas Barras é realizado por uma unidade de tratamento simplificada situada junto ao reservatório de distribuição. Esta é constituída de equipamentos dosadores, os quais realizam a adição de cloro líquido e posteriormente a água tratada é encaminhada para o sistema de distribuição por gravidade. Na Figura 15 é possível visualizar as estruturas do tratamento de Duas Barras.

Figura 15: Registros fotográficos do sistema de tratamento simplificado de Duas Barras.

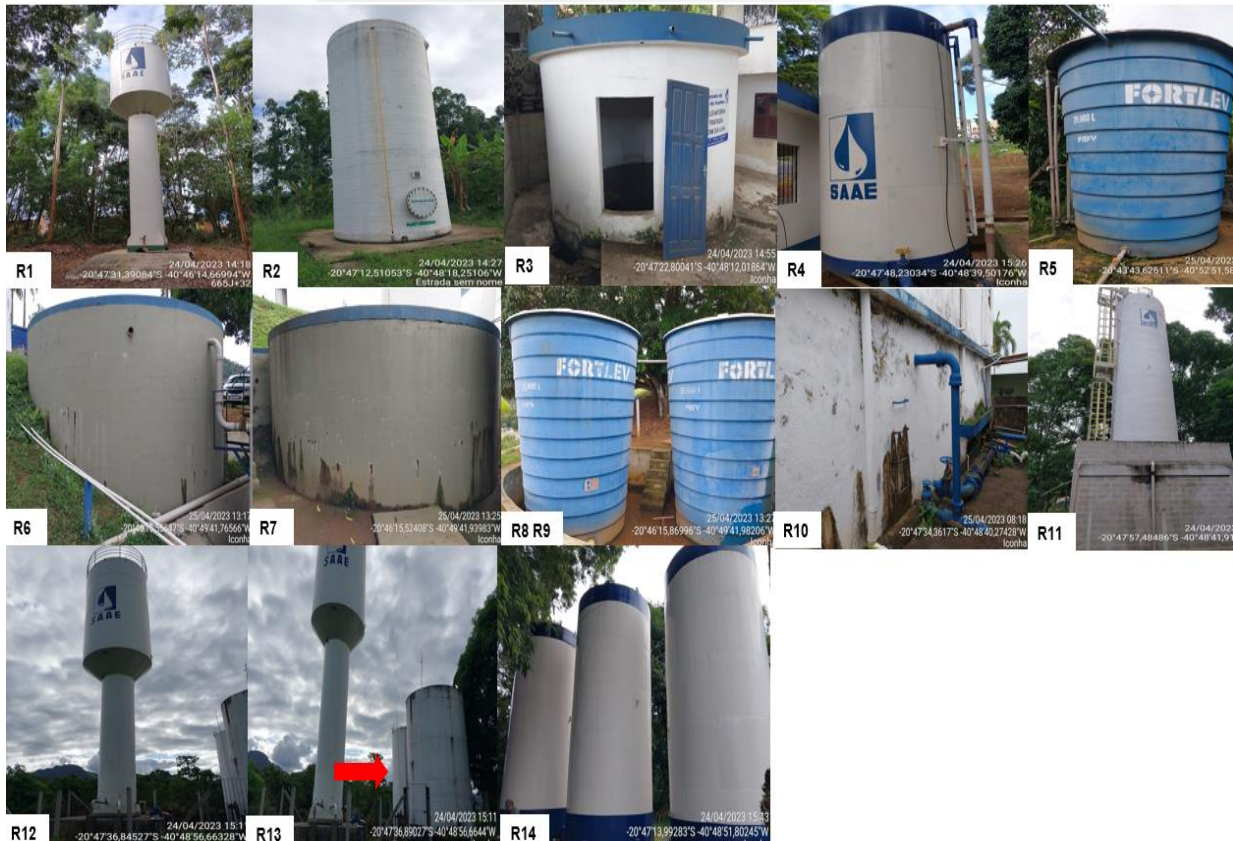
Na figura 17 estão os registros fotográficos dos reservatórios fiscalizados no município de Iconha. A fiscalização teve abordagem focada nos seguintes pontos: vazamentos, possibilidade de contaminações, condições estruturais e segurança operacional.

**Figura 17: Registros fotográficos dos reservatórios fiscalizados.**

NC	CÓDIGO	UNIDADE	RESERVATÓRIO ETA BOM DESTINO
97	6.3	CONSTATAÇÃO	Fissura com vazamento aparente
GRUPO	PRAZO	NÃO CONFORMIDADE	Equipamentos e estruturas não estão isentos de vazamentos aparentes de água
	365 dias	OBSERVAÇÃO

NC	CÓDIGO	UNIDADE	RESERVATÓRIO ETA SEDE
98	6.3	CONSTATAÇÃO	Fissura com vazamento aparente
GRUPO	PRAZO	NÃO CONFORMIDADE	Equipamentos e estruturas não estão isentos de vazamentos aparentes de água
	365 dias	OBSERVAÇÃO

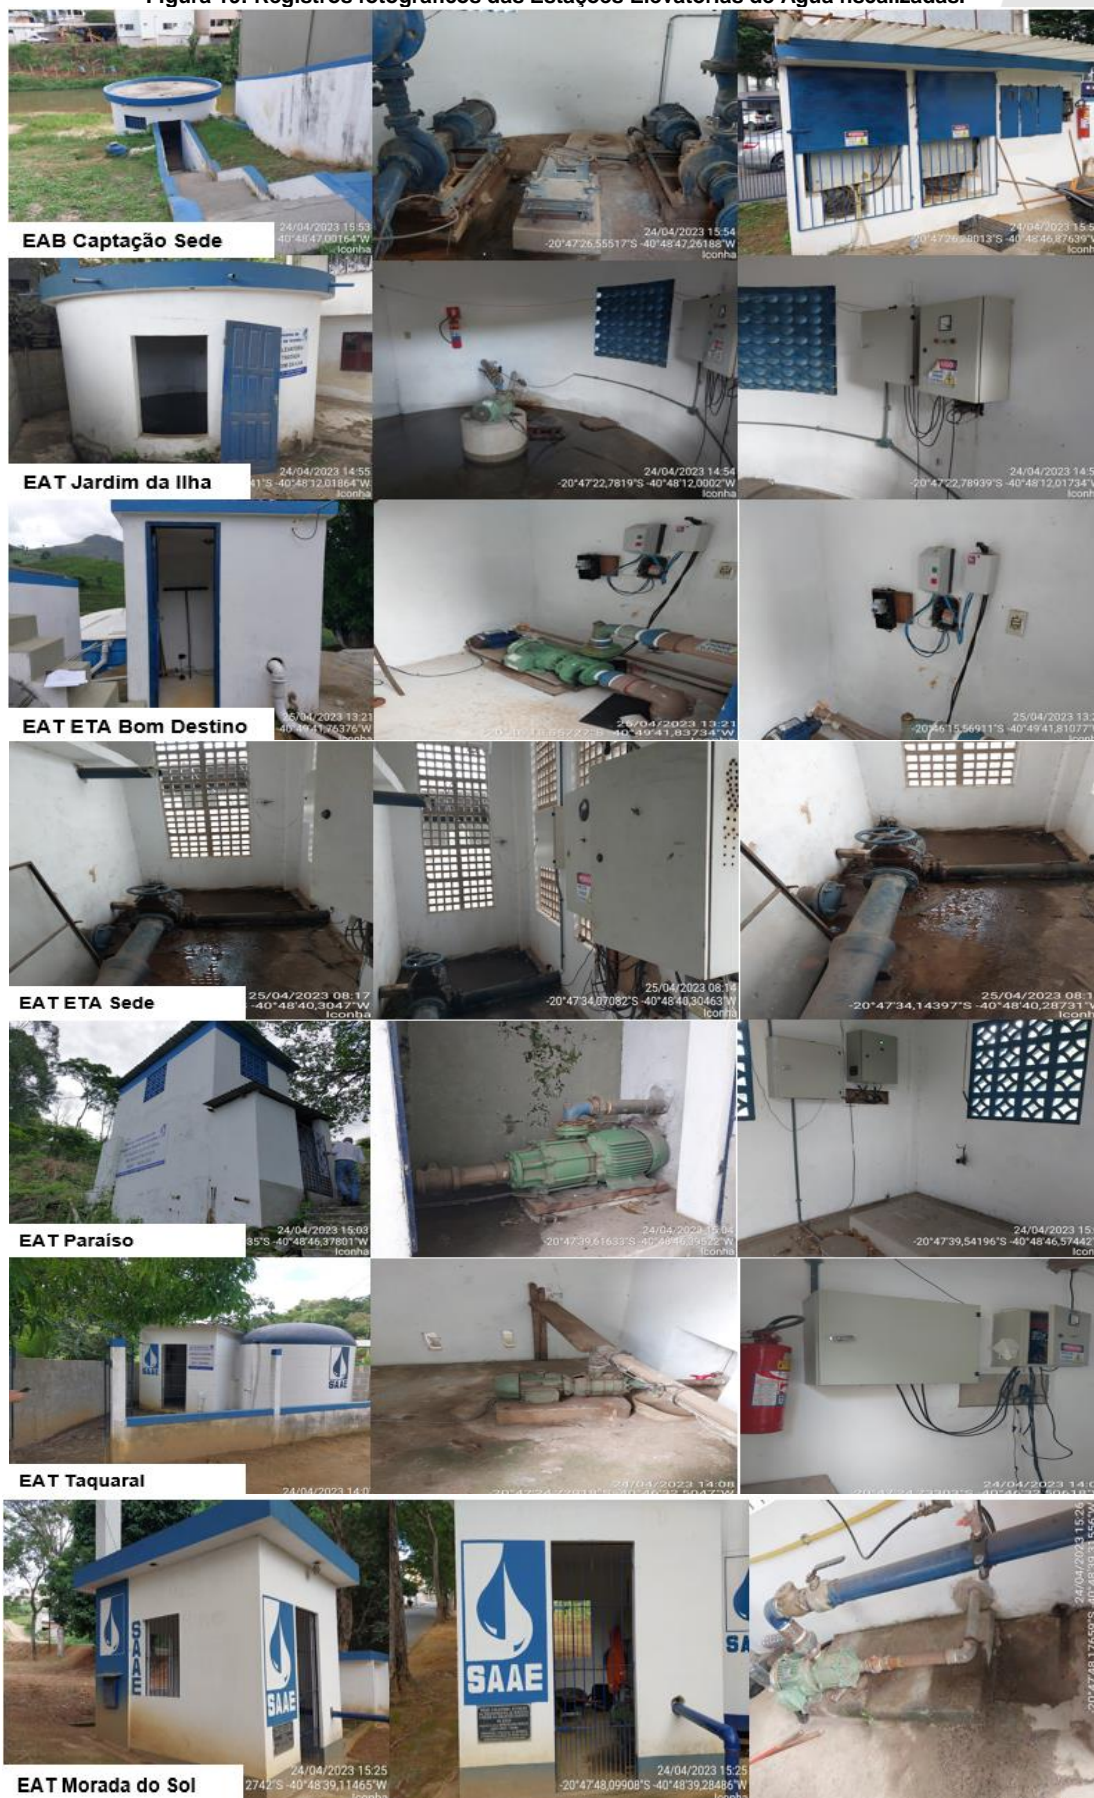
Na figura 19 é possível visualizar as elevatórias de água fiscalizadas. A fiscalização teve abordagem focada nos seguintes pontos: vazamentos, possibilidade de contaminações, condições estruturais e segurança operacional.

Figura 19: Registros fotográficos das Estações Elevatórias de Água fiscalizadas.

NC	CÓDIGO	UNIDADE	EBAB CAPTAÇÃO SEDE
8	2.8	CONSTATAÇÃO	Vazamento no conjunto moto-bomba
GRUPO	PRAZO	NÃO CONFORMIDADE	Equipamentos não estão isentos de vazamentos aparentes de água
	365 dias	OBSERVAÇÃO

NC	CÓDIGO	UNIDADE	EBAT JARDIM DA ILHA
9	2.11	CONSTATAÇÃO	No momento da fiscalização o reservatório estava com problema no acionamento da boia o qual ocorreu vazamento, constatou-se que havia fios elétricos que estavam expostos a condições de risco elétrico.
GRUPO	PRAZO	NÃO CONFORMIDADE	Os equipamentos não estão em condições de manutenção mecânica ou elétrica adequadas
	365 dias	OBSERVAÇÃO

NC	CÓDIGO	UNIDADE	EBAT ETA SEDE
12	2.8	CONSTATAÇÃO	Vazamento na graxeta da bomba
GRUPO	PRAZO	NÃO CONFORMIDADE	Equipamentos não estão isentos de vazamentos aparentes de água
	365 dias	OBSERVAÇÃO

NC	CÓDIGO	UNIDADE	EBAT MORADA DO SOL
17	2.8	CONSTATAÇÃO	Vazamento da tubulação da bomba
GRUPO	PRAZO	NÃO CONFORMIDADE	Equipamentos não estão isentos de vazamentos aparentes de água
	365 dias	OBSERVAÇÃO

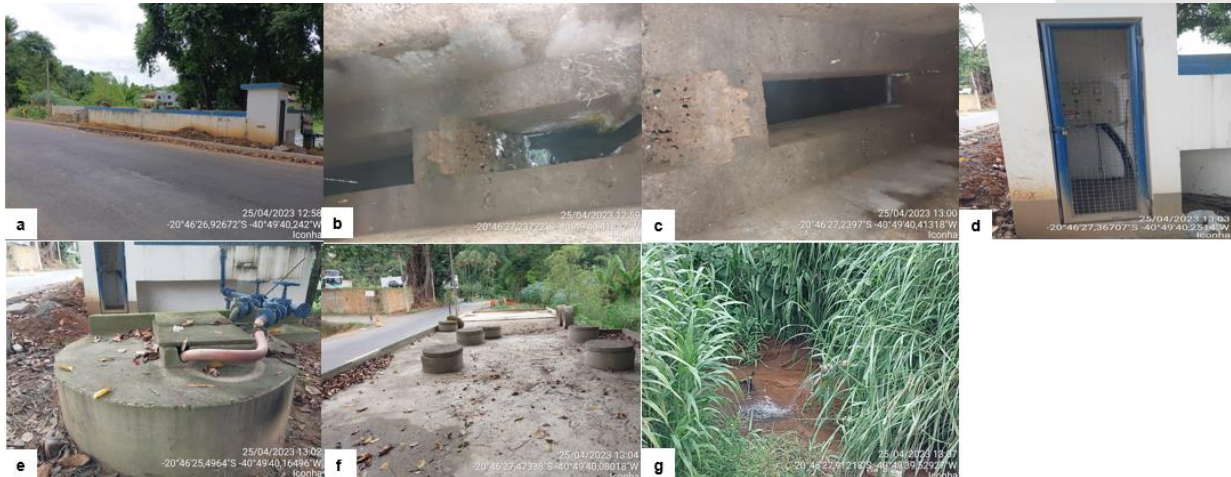
O lodo gerado na Estação de Tratamento de Esgoto Bom Destino é recolhido por empresa terceirizada a qual faz o descarte correto, através do contrato nº12/2019 com a empresa Sul Ambiental Serviços de Meio Ambiente Ltda EPP. Não é realizado o monitoramento dos parâmetros do efluente tratado e nem o controle da vazão de entrada da ETE. Na figura 21 é possível visualizar as estruturas da ETE Bom Destino.

**Figura 21: Registros fotográficos ETE Bom Destino: a) Vista da entrada da ETE; b) Gradeamento; c) Caixa de areia; d) Painel das bombas; e) Poço de sucção; f) Laje da ETE com tampas de acesso; g) Ponto de lançamento de efluente tratado.**

NC	CÓDIGO	UNIDADE	ETE BOM DESTINO
58	5.22	CONSTATAÇÃO	Trincas e abaulamento da laje
GRUPO	PRAZO	NÃO CONFORMIDADE	A área não está com suas estruturas dentro de condições de segurança operacional adequadas
	365 dias	OBSERVAÇÃO

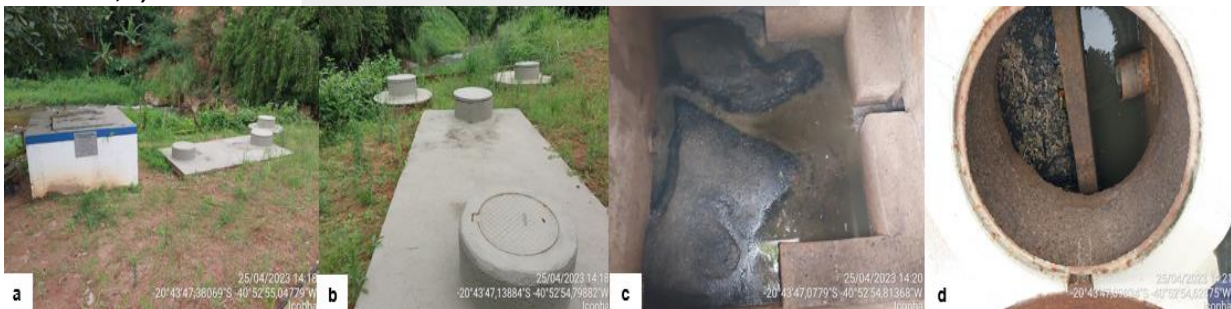
A Estação de Tratamento de Esgoto Duas Barras fica localizada na Rod. Darci Marchiori, essa é do tipo fossa filtro, é composta por tratamento primário contendo gradeamento para remoção de sólidos grosseiros, caixa desarenadora, fossa séptica e filtro anaeróbico. A ETE opera 24 horas por dia e possui Licença Ambiental Simplificada nº 166/2010 que se encontra vencida, possui outorga nº 62/2017 válida por 6 anos junto a AGERH e SEAMA. O efluente tratado é lançado no Rio Iconha.

O lodo gerado na Estação de Tratamento de Esgoto Duas Barras é recolhido por empresa terceirizada a qual faz o descarte correto através do contrato nº12/2019 com a empresa Sul Ambiental Serviços de Meio Ambiente Ltda EPP. Não é realizado o monitoramento dos parâmetros do efluente tratado e nem o controle da vazão de entrada da ETE. Na figura 22 é possível visualizar as estruturas da ETE Duas Barras.

**Figura 22: Registros fotográficos ETE Duas Barras: a) Vista da entrada da ETE; b) Fossa séptica e filtro anaeróbico; c) Pré-tratamento; d) Pré-tratamento.**

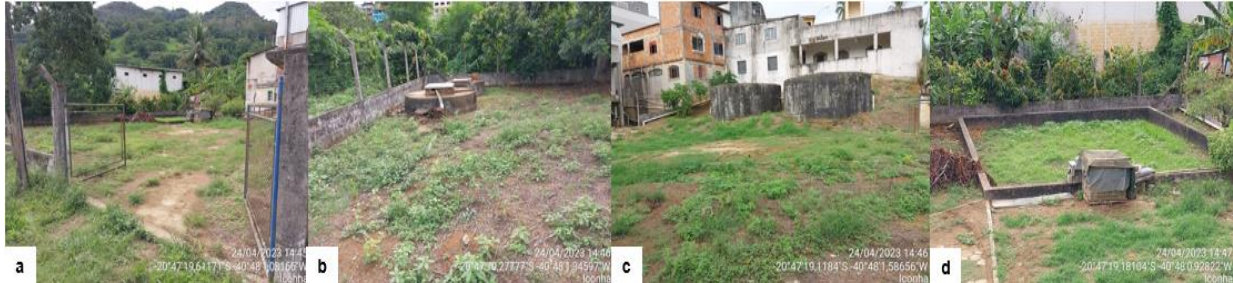
A Estação de Tratamento de Esgoto Ilha do Coco fica localizada na Rua Pedro Biancardi, essa é do tipo fossa filtro, é composta por tratamento primário contendo gradeamento para remoção de sólidos grosseiros, caixa desarenadora, fossa séptica e filtro anaeróbico e leito de secagem. A ETE opera 24 horas por dia e possui Licença Ambiental Simplificada nº 172/2010 que se encontra vencida, possui outorga nº 63/2017 válida por 6 anos junto a AGERH e SEAMA. O efluente tratado é lançado no Córrego Jaracatiá.

tratado e nem o controle da vazão de entrada da ETE. Na figura 23 é possível visualizar as estruturas da ETE Ilha do Coco I.

**Figura 23: Registros fotográficos ETE Ilha do Coco I: a) Vista da entrada da ETE; b) Pré-Tratamento; c) Tratamento secundário; d) Leito de Secagem.**

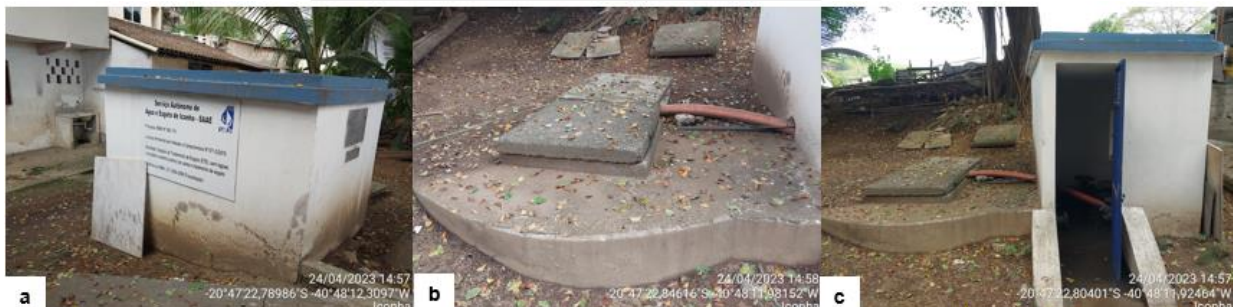
A Estação de Tratamento de Esgoto Jardim da Ilha fica localizada na Rod. Mario Covas-ES 375, essa é do tipo fossa filtro, é composta por tratamento primário contendo gradeamento para remoção de sólidos grosseiros, caixa desarenadora, fossa séptica e filtro anaeróbio. A ETE opera 24 horas por dia e possui Licença Ambiental Simplificada nº 193/2010 que se encontra vencida, possui outorga nº 61/2017 válida por 6 anos junto a AGERH e SEAMA. O efluente tratado é lançado no Córrego Jaracatiá.

O lodo gerado na Estação de Tratamento de Esgoto Jardim da Ilha é recolhido por empresa terceirizada a qual faz o descarte correto através do contrato nº12/2019 com a empresa Sul Ambiental Serviços de Meio Ambiente Ltda EPP. Não é realizado o monitoramento dos parâmetros do efluente tratado e nem o controle da vazão de entrada da ETE. Na figura 24 é possível visualizar as estruturas da ETE Jardim da Ilha.

**Figura 24: Registros fotográficos ETE Jardim da Ilha: a) Vista da geral da ETE; b) Unidade de tratamento; c) Casa de bombas.**

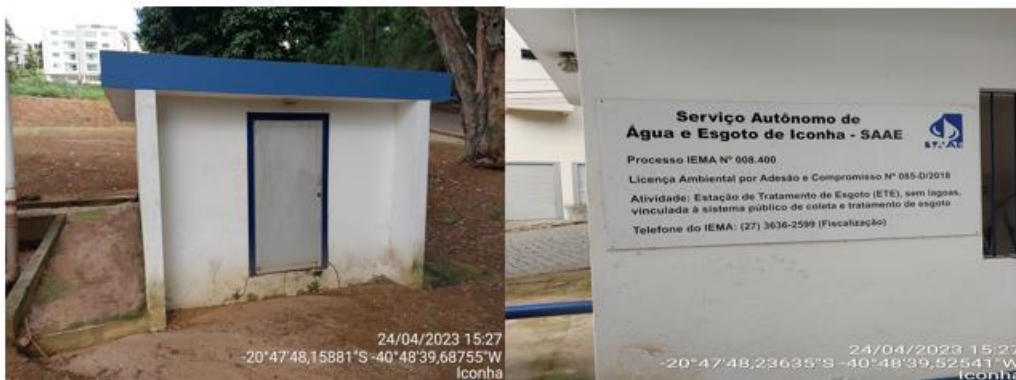
A Estação de Tratamento de Esgoto Morada do Sol fica localizada na Rua Muniz Freire, s/n, essa é do tipo fossa filtro, é composta por tratamento primário contendo gradeamento para remoção de sólidos grosseiros, caixa desarenadora, fossa séptica e filtro anaeróbio. A ETE opera 24 horas por dia e possui Licença Ambiental Simplificada nº 152/2010 que se encontra vencida, possui outorga nº 68/2017 válida por 6 anos junto a AGERH e SEAMA. O efluente tratado é lançado no Rio Iconha.

O lodo gerado na Estação de Tratamento de Esgoto Morada do Sol é recolhido por empresa terceirizada a qual faz o descarte correto através do contrato nº12/2019 com a empresa Sul Ambiental Serviços de Meio Ambiente Ltda EPP. Não é realizado o monitoramento dos parâmetros do efluente tratado e nem o controle da vazão de entrada da ETE. Na figura 25 é possível visualizar as estruturas da ETE Morada do Sol.

Figura 25: Registros fotográficos ETE Morada do Sol.

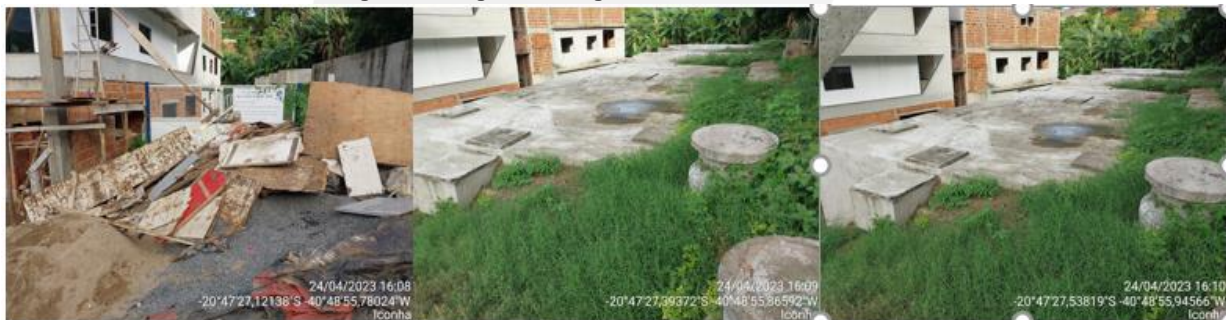
A Estação de Tratamento de Esgoto Novo Horizonte fica localizada na Av. Adalgiso Pereira s/n, essa é do tipo fossa filtro, é composta por tratamento primário contendo gradeamento para remoção de sólidos grosseiros, caixa desarenadora, fossa séptica e filtro anaeróbio. A ETE opera 24 horas por dia. Não foi apresentada Licença Ambiental, possui outorga nº 383/2009 junto a AGERH e SEAMA vencida. O efluente tratado é lançado no Rio Iconha.

O lodo gerado na Estação de Tratamento de Esgoto Novo Horizonte é recolhido por empresa terceirizada a qual faz o descarte correto através do contrato nº12/2019 com a empresa Sul Ambiental Serviços de Meio Ambiente Ltda EPP. Não é realizado o monitoramento dos parâmetros do efluente tratado e nem o controle da vazão de entrada da ETE. No momento da fiscalização a equipe da ARIES não teve acesso ao estruturas da ETE, pois havia entulho de construções vizinhas impedindo a passagem. Na figura 26 é possível visualizar as estruturas da ETE Novo Horizonte.

Figura 26: Registros fotográficos ETE Novo Horizonte.

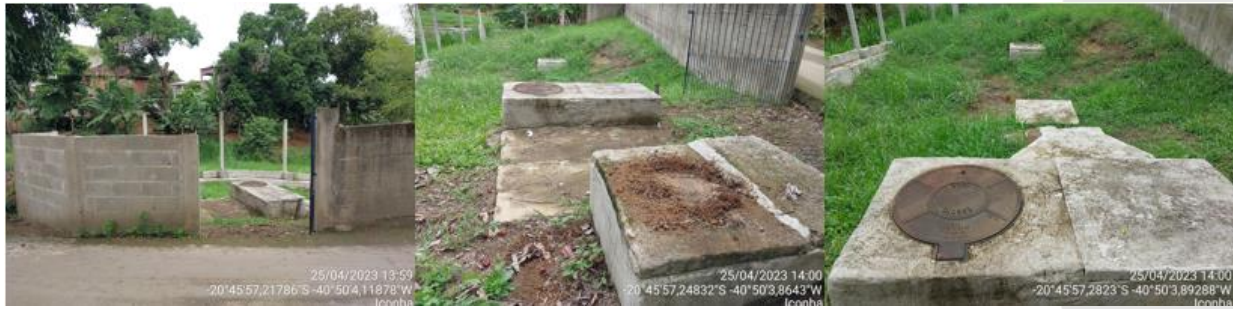
A Estação de Tratamento de Esgoto Santo Inácio fica localizada na Rua Beira Rio, essa é do tipo fossa filtro, é composta por tratamento primário contendo gradeamento para remoção de sólidos grosseiros, caixa desarenadora, fossa séptica e filtro anaeróbio. A ETE opera 24 horas por dia e possui Licença Ambiental Simplificada nº 157/2010 que se encontra vencida, possui outorga nº 64/2017 válida por 6 anos junto a AGERH e SEAMA. O efluente tratado é lançado no Rio Iconha.

O lodo gerado na Estação de Tratamento de Esgoto Santo Inácio é recolhido por empresa terceirizada a qual faz o descarte correto através do contrato nº12/2019 com a empresa Sul Ambiental Serviços de Meio Ambiente Ltda EPP. Não é realizado o monitoramento dos parâmetros do efluente tratado e nem o controle da vazão de entrada da ETE. Na figura 27 é possível visualizar as estruturas da ETE Santo Inácio.

Figura 27: Registros fotográficos ETE Santo Inácio.

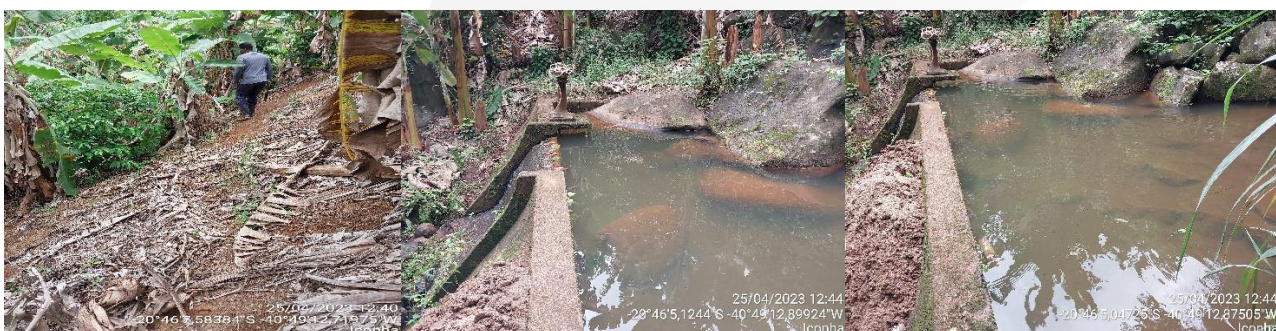
REGISTRO 3

NC	CÓDIGO	UNIDADE	CAPTAÇÃO BOM DESTINO
3	1.3	CONSTATAÇÃO	Não possui outorga de captação do manancial
GRUPO	PRAZO	NÃO CONFORMIDADE	Não existe outorga de captação ou outorga com validade vigente
	365 dias	OBSERVAÇÃO

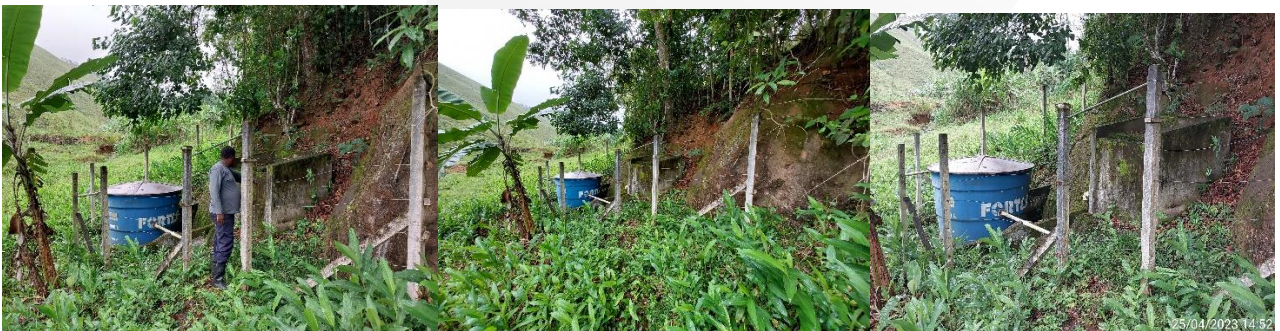
NC	CÓDIGO	UNIDADE	CAPTAÇÃO DUAS BARRAS
6	1.2	CONSTATAÇÃO	Instalação de portão, que impeça acesso de pessoas não autorizadas
GRUPO	PRAZO	NÃO CONFORMIDADE	A área de captação não está cercada adequadamente
	365 dias	OBSERVAÇÃO

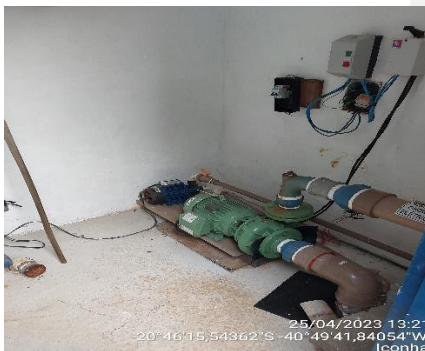
REGISTRO 1

NC	CÓDIGO	UNIDADE	EBAT ETA BOM DESTINO
11	1.1	CONSTATAÇÃO	Quadro elétrico sem tampa de proteção
GRUPO	PRAZO	NÃO CONFORMIDADE	Os equipamentos não estão em condições de manutenção mecânica ou elétrica adequadas
	365 dias	OBSERVAÇÃO

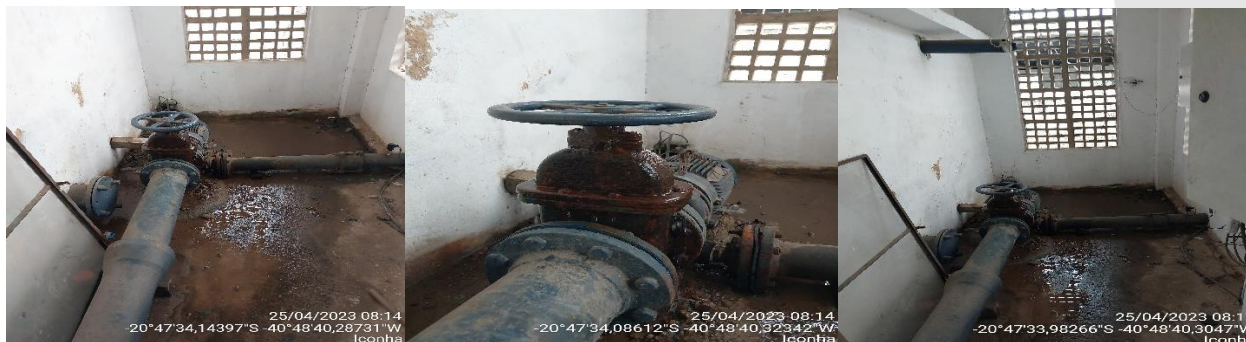
NC	CÓDIGO	UNIDADE	EBAT ETA SEDE
14	2.11	CONSTATAÇÃO	Fios expostos
GRUPO	PRAZO	NÃO CONFORMIDADE	Os equipamentos não estão em condições de manutenção mecânica ou elétrica adequadas
	365 dias	OBSERVAÇÃO

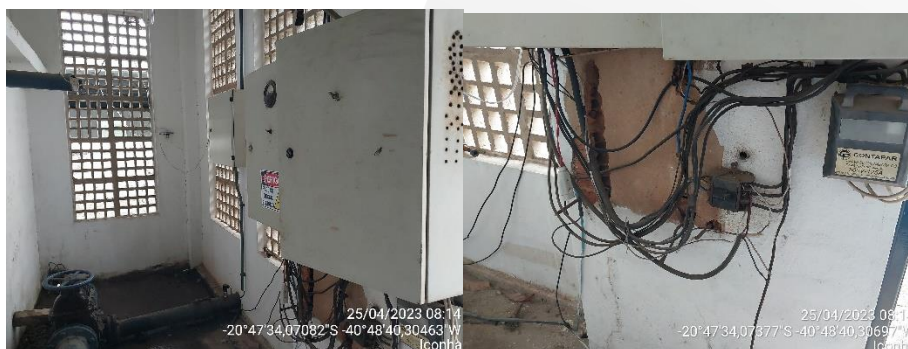
NC	CÓDIGO	UNIDADE	EBAT PARAÍSO
15	2.11	CONSTATAÇÃO	Não possui placa de risco de choque no quadro elétrico
GRUPO	PRAZO	NÃO CONFORMIDADE	Os equipamentos não estão em condições de manutenção mecânica ou elétrica adequadas
	365 dias	OBSERVAÇÃO

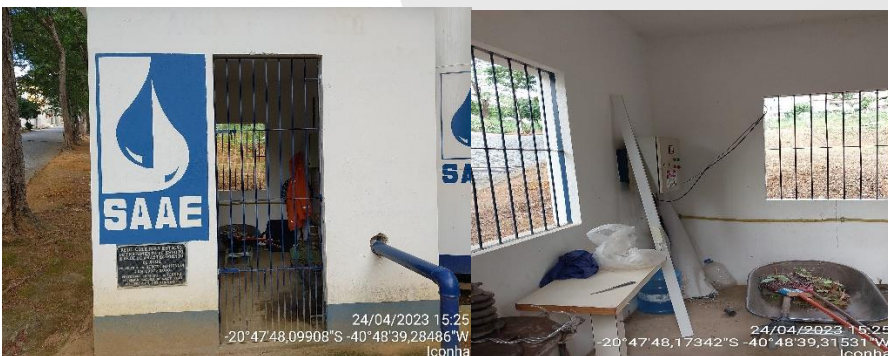
REGISTRO 2

NC	CÓDIGO	UNIDADE	EBAT MORADA DO SOL
18	2.13	CONSTATAÇÃO	Objetos indesejados no interior da EBA
GRUPO	PRAZO	NÃO CONFORMIDADE	O local apresenta bom estado de limpeza, conservação e organização
	365 dias	OBSERVAÇÃO

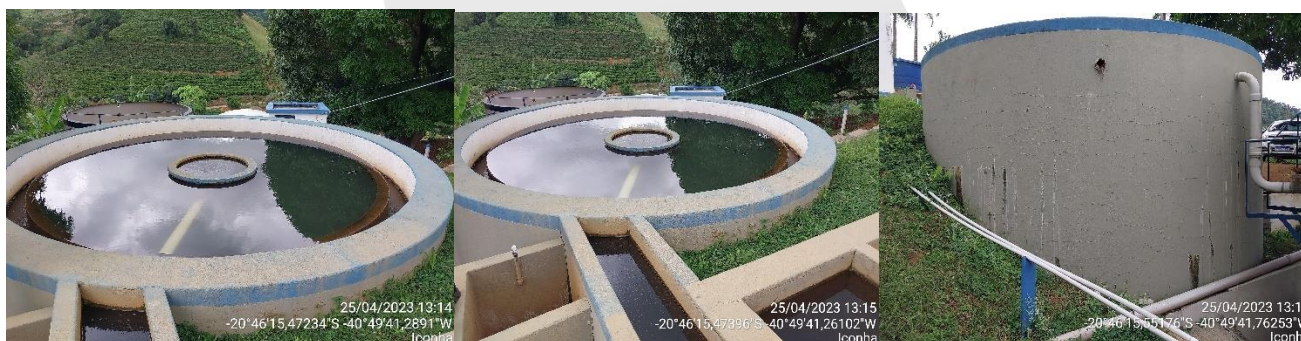
REGISTRO 3

NC	CÓDIGO	UNIDADE	ETA BOM DESTINO
24	3.24	CONSTATAÇÃO	Necessita de guarda corpo na estrutura do tratamento
GRUPO	PRAZO	NÃO CONFORMIDADE	A área não está com suas estruturas dentro de condições de segurança operacional adequadas
	365 dias	OBSERVAÇÃO

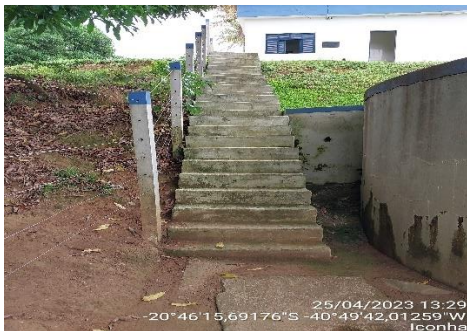
REGISTRO 3

NC	CÓDIGO	UNIDADE	ETA BOM DESTINO
25	3.24	CONSTATAÇÃO	Necessita de guarda corpo n escada de acesso
GRUPO	PRAZO	NÃO CONFORMIDADE	A área não está com suas estruturas dentro de condições de segurança operacional adequadas
	365 dias	OBSERVAÇÃO

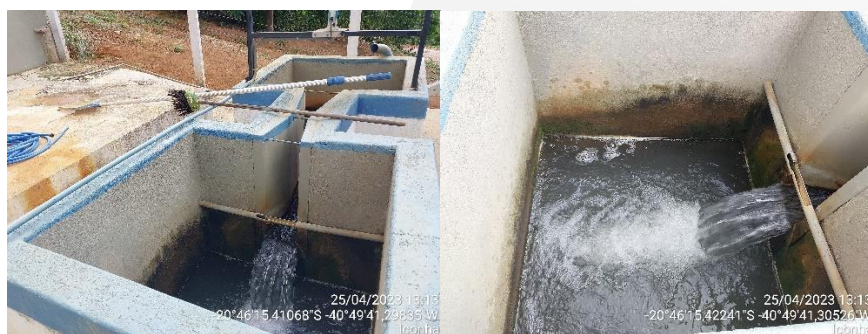
REGISTRO 3

NC	CÓDIGO	UNIDADE	ETA BOM DESTINO
26	3.26	CONSTATAÇÃO	Excesso de lodo na calha parshall
GRUPO	PRAZO	NÃO CONFORMIDADE	O local não apresenta bom estado de limpeza, conservação e organização
	365 dias	OBSERVAÇÃO

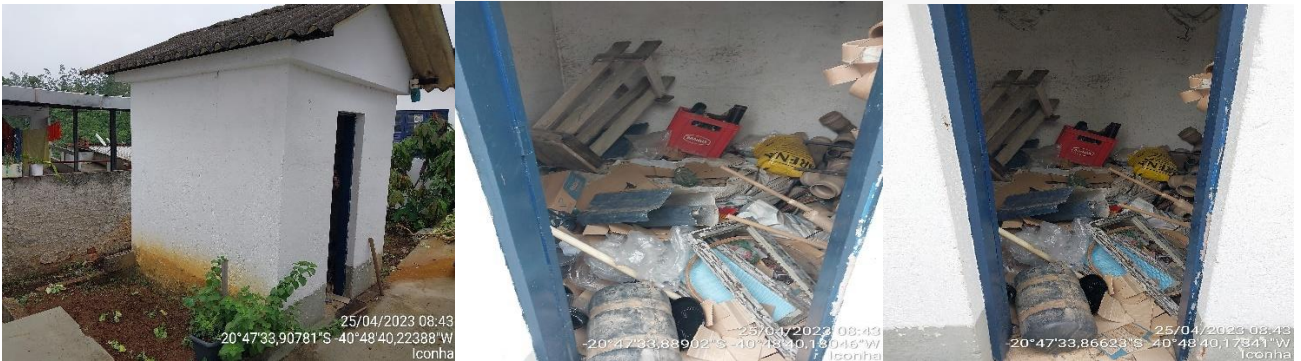
NC	CÓDIGO	UNIDADE	ETA SEDE
36	3.26	CONSTATAÇÃO	Reparo na pintura externa da estrutura da ETA
GRUPO	PRAZO	NÃO CONFORMIDADE	O local não apresenta bom estado de limpeza, conservação e organização
	365 dias	OBSERVAÇÃO

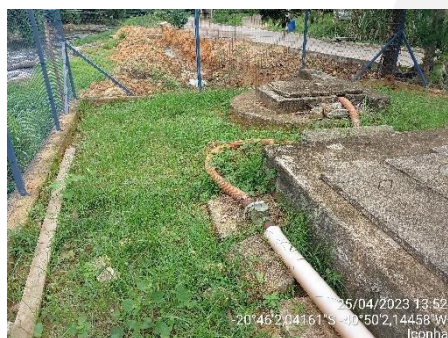
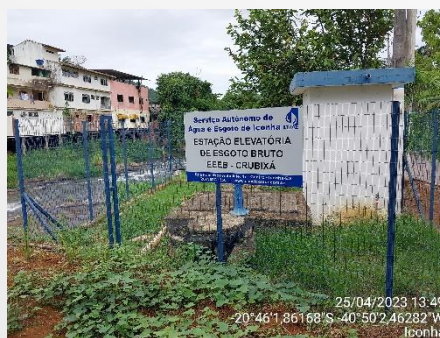
REGISTRO 3

NC	CÓDIGO	UNIDADE	EBE CRUBIXÁ
38	4.14	CONSTATAÇÃO	Excesso de vegetação
GRUPO	PRAZO	NÃO CONFORMIDADE	O local não apresenta bom estado de limpeza, conservação e organização
	365 dias	OBSERVAÇÃO

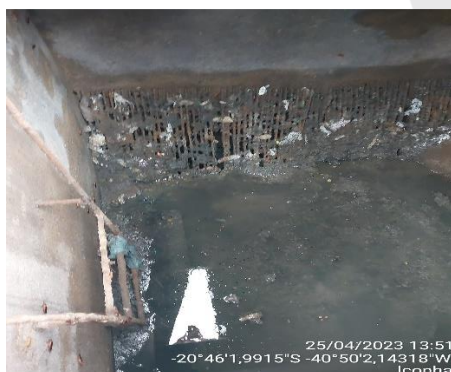
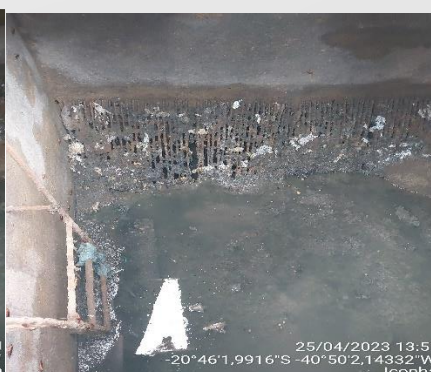
REGISTRO 3

NC	CÓDIGO	UNIDADE	EBE CRUBIXÁ
39	3.25	CONSTATAÇÃO	Excesso de sólidos grosseiros no gradeamento
GRUPO	PRAZO	NÃO CONFORMIDADE	O local não apresenta bom estado de limpeza, conservação e organização
	365 dias	OBSERVAÇÃO

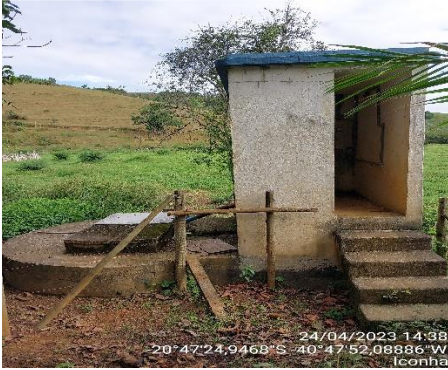
REGISTRO 3

NC	CÓDIGO	UNIDADE	EBE ILHA DO COCO
40	4.1	CONSTATAÇÃO	Não possui placa de identificação da área da EBE
GRUPO	PRAZO	NÃO CONFORMIDADE	Não possui placa de identificação da área da EBE
	365 dias	OBSERVAÇÃO

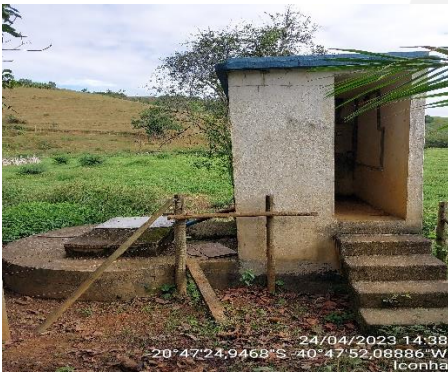
REGISTRO 3

NC	CÓDIGO	UNIDADE	EBE ILHA DO COCO
41	4.2	CONSTATAÇÃO	A área da EBE não está cercada adequadamente
GRUPO	PRAZO	NÃO CONFORMIDADE	A área da EBE está não cercada adequadamente
	365 dias	OBSERVAÇÃO

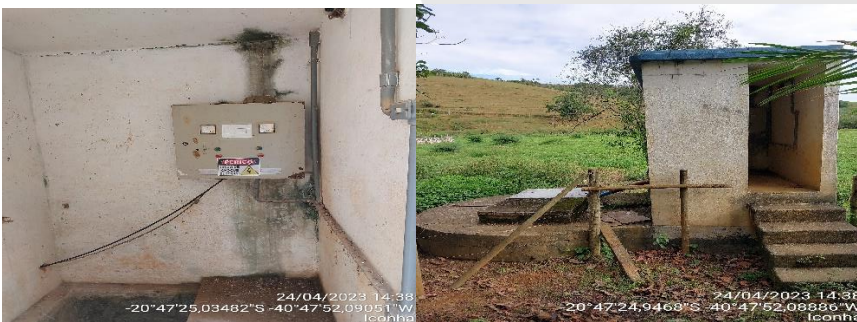
REGISTRO 3

NC	CÓDIGO	UNIDADE	EBE ILHA DO COCO
42	4.7	CONSTATAÇÃO	Não possui extintor de incêndio
GRUPO	PRAZO	NÃO CONFORMIDADE	A área operacional não está com suas estruturas dentro de condições seguras
	365 dias	OBSERVAÇÃO

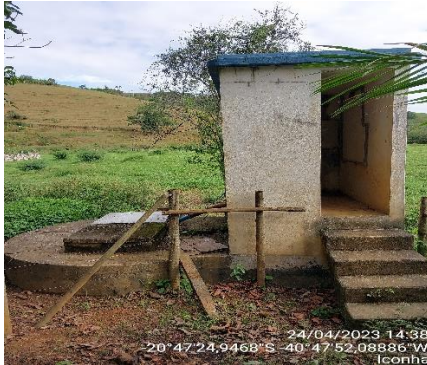
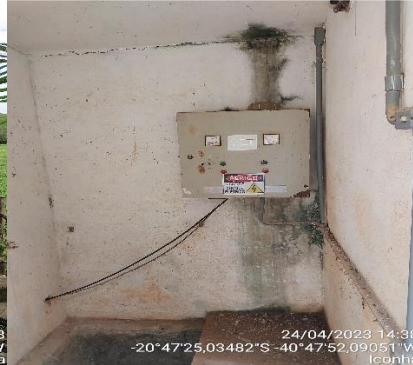
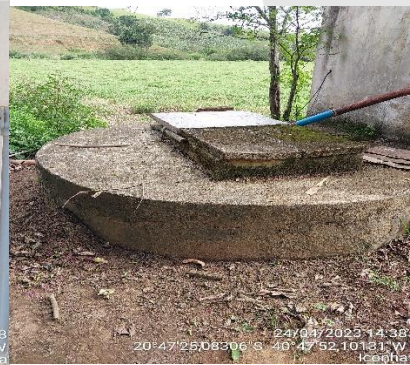
REGISTRO 3

NC	CÓDIGO	UNIDADE	EBE ILHA DO COCO
43	4.14	CONSTATAÇÃO	Necessita de reparos na pintura
GRUPO	PRAZO	NÃO CONFORMIDADE	O local não apresenta bom estado de limpeza, conservação e organização
	365 dias	OBSERVAÇÃO

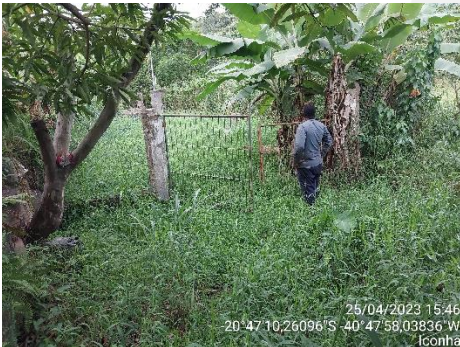
REGISTRO 3

NC	CÓDIGO	UNIDADE	EBE JARDIM DA ILHA - POLONI
44	4.1	CONSTATAÇÃO	Não possui placa de identificação da área da EBE
GRUPO	PRAZO	NÃO CONFORMIDADE	Não possui placa de identificação da área da EBE
	365 dias	OBSERVAÇÃO

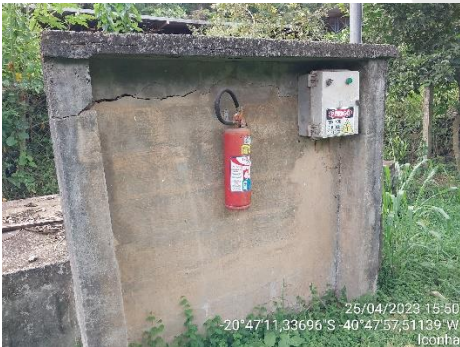
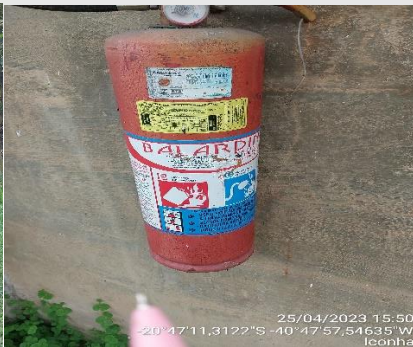
REGISTRO 3

NC	CÓDIGO	UNIDADE	EBE JARDIM DA ILHA - POLONI
45	4.7	CONSTATAÇÃO	Extintor de incêndio vencido
GRUPO	PRAZO	NÃO CONFORMIDADE	A área operacional não está com suas estruturas dentro de condições seguras
	365 dias	OBSERVAÇÃO

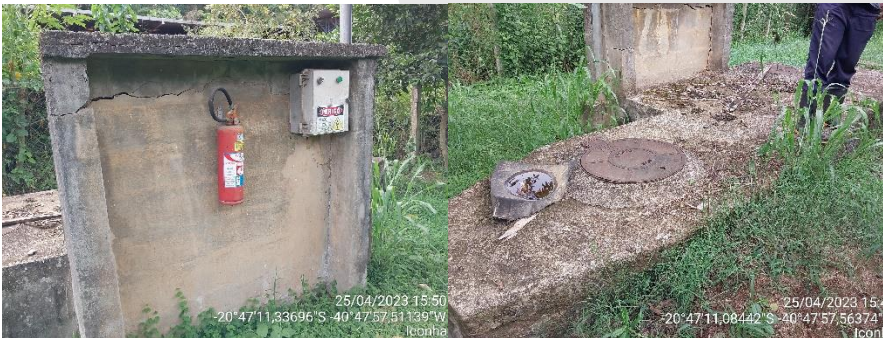
NC	CÓDIGO	UNIDADE	EBE JARDIM DA ILHA - POLONI
49	4.14	CONSTATAÇÃO	Excesso de sólidos grosseiros no gradeamento
GRUPO	PRAZO	NÃO CONFORMIDADE	O local não apresenta bom estado de limpeza, conservação e organização
	365 dias	OBSERVAÇÃO

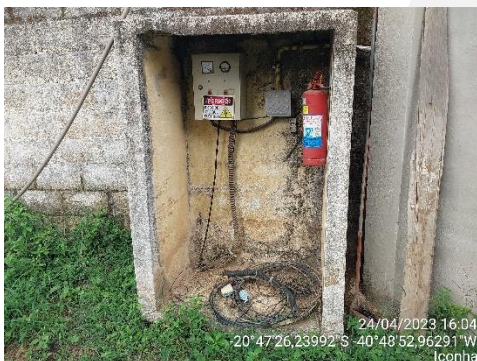
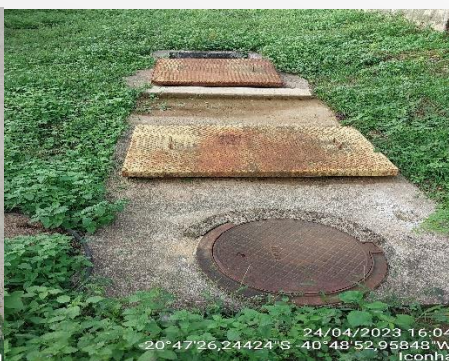
REGISTRO 3

C	CÓDIGO	UNIDADE	EBE NOVO HORIZONTE – SANTA LUZIA
50	4.14	CONSTATAÇÃO	Reparos na pintura
GRUPO	PRAZO	NÃO CONFORMIDADE	O local não apresenta bom estado de limpeza, conservação e organização
	365 dias	OBSERVAÇÃO

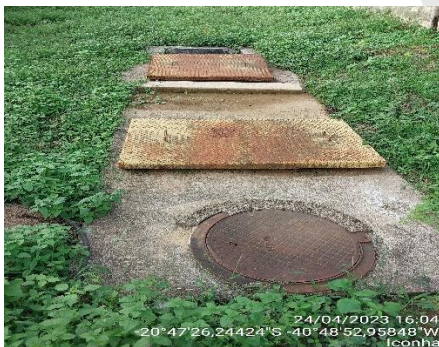
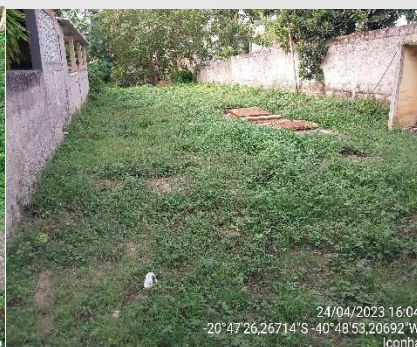
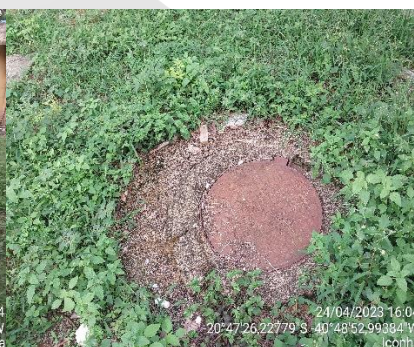
REGISTRO 3

NC	CÓDIGO	UNIDADE	EBE NOVO HORIZONTE – SANTA LUZIA
51	4.14	CONSTATAÇÃO	Excesso de vegetação
GRUPO	PRAZO	NÃO CONFORMIDADE	O local não apresenta bom estado de limpeza, conservação e organização
	365 dias	OBSERVAÇÃO

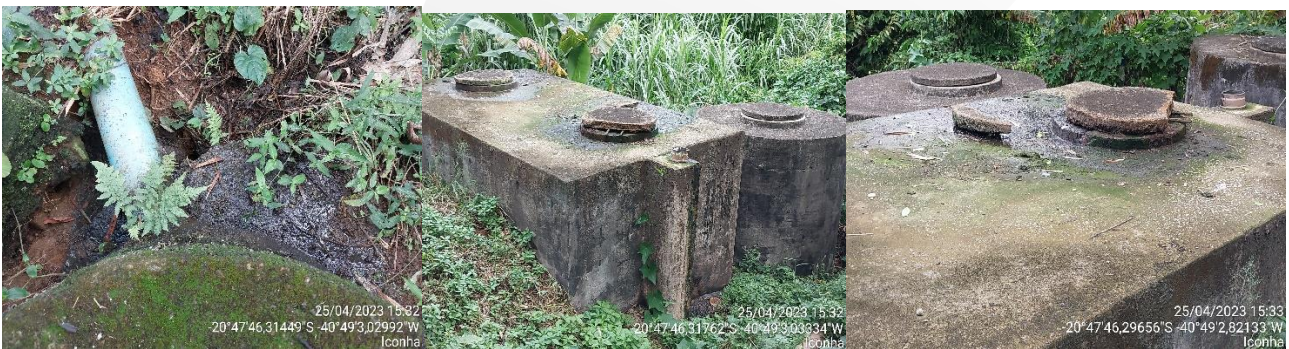
NC	CÓDIGO	UNIDADE	EBE PARAÍSO
54	4.14	CONSTATAÇÃO	Excesso de vegetação
GRUPO	PRAZO	NÃO CONFORMIDADE	O local não apresenta bom estado de limpeza, conservação e organização
	365 dias	OBSERVAÇÃO

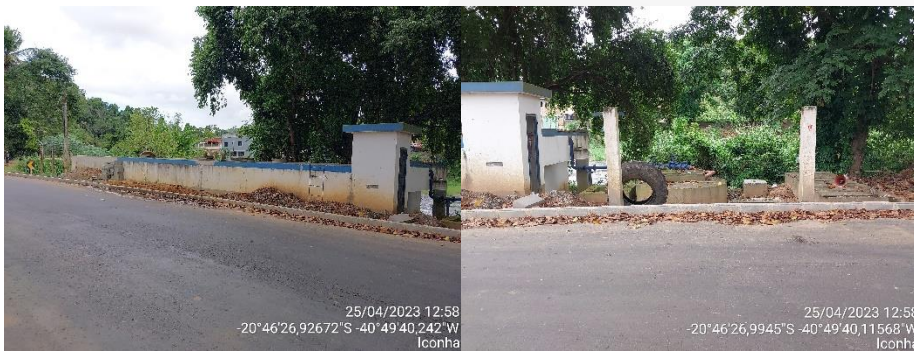
NC	CÓDIGO	UNIDADE	ETE BOM DESTINO
57	5.4	CONSTATAÇÃO	Parte da estrutura da ETE não possui cercamento
GRUPO	PRAZO	NÃO CONFORMIDADE	A área da ETE não está cercada adequadamente
	365 dias	OBSERVAÇÃO

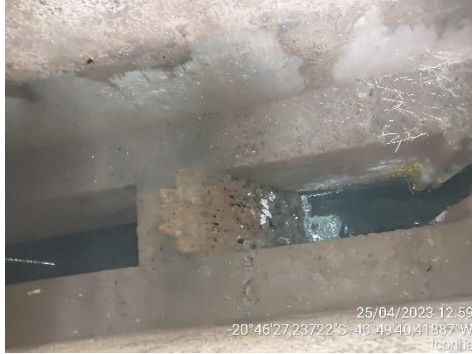
NC	CÓDIGO	UNIDADE	ETE BOM DESTINO
60	5.28	CONSTATAÇÃO	Tratamento preliminar por gradeamento necessitando de limpeza
GRUPO	PRAZO	NÃO CONFORMIDADE	O local não apresenta bom estado de limpeza, conservação e organização
	365 dias	OBSERVAÇÃO

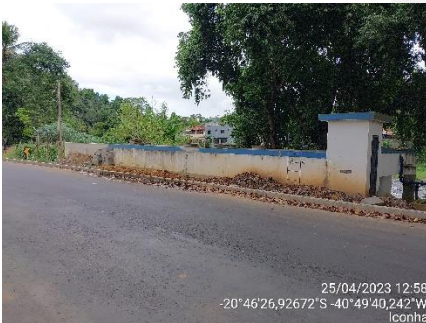
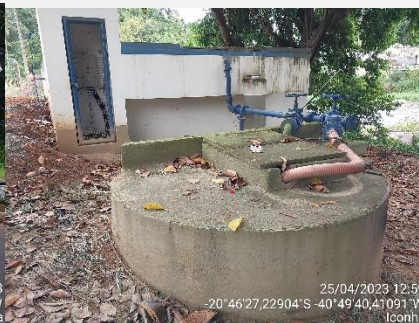
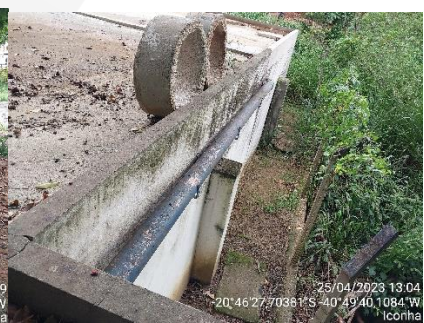
NC	CÓDIGO	UNIDADE	ETE BOM DESTINO
61	5.28	CONSTATAÇÃO	Necessita de reparo na pintura
GRUPO	PRAZO	NÃO CONFORMIDADE	O local não apresenta bom estado de limpeza, conservação e organização
	365 dias	OBSERVAÇÃO
