## RELATÓRIO TÉCNICO DE FISCALIZAÇÃO N.038/2023 – RTF

Fiscalização Técnica regular no  
Sistema de abastecimento de  
água e esgoto de Iconha/ES

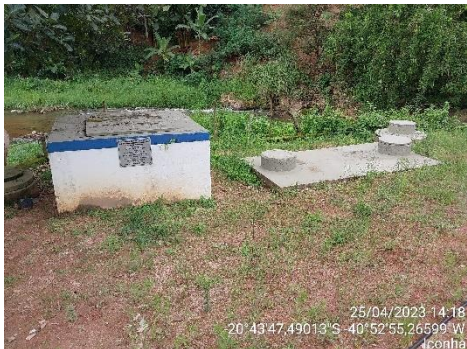
NC	CÓDIGO	UNIDADE	ETE DUAS BARRAS
63	5.3	CONSTATAÇÃO	Não existe placa de identificação da área da ETE
GRUPO	PRAZO	NÃO CONFORMIDADE	Não existe placa de identificação da área da ETE
	365 dias	OBSERVAÇÃO

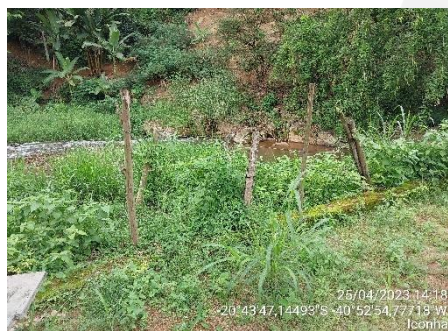
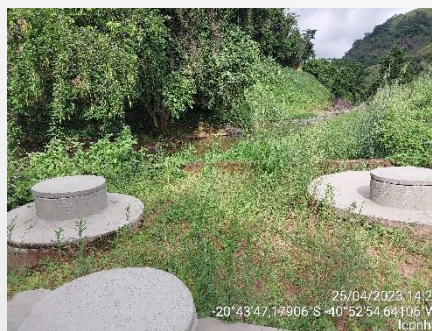
NC	CÓDIGO	UNIDADE	ETE DUAS BARRAS
64	5.4	CONSTATAÇÃO	Cerca danificada.
GRUPO	PRAZO	NÃO CONFORMIDADE	A área da ETE não está cercada adequadamente
	365 dias	OBSERVAÇÃO

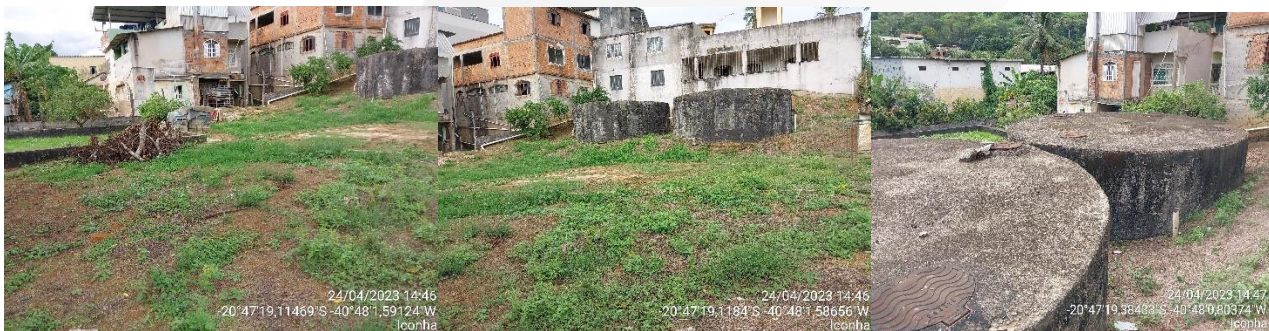
NC	CÓDIGO	UNIDADE	ETE ILHA DO COCO
70	5.12	CONSTATAÇÃO	Adequação da cortina vegetal, devido a residências próximas a fim de evitar odores inadequados para localidade.
GRUPO	PRAZO	NÃO CONFORMIDADE	A cortina vegetal não está adequada
	365 dias	OBSERVAÇÃO

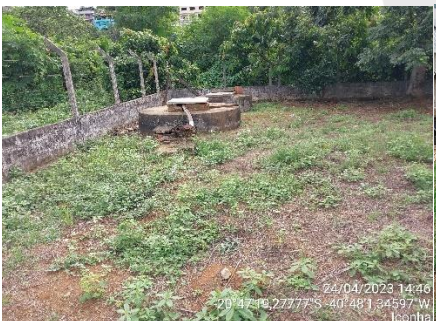
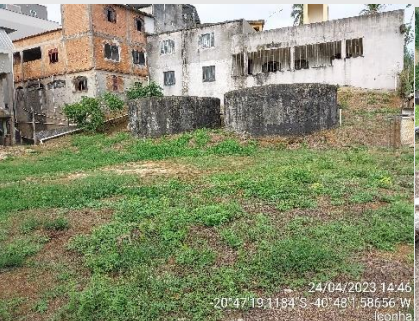
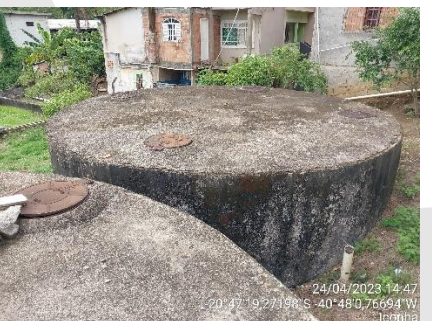
NC	CÓDIGO	UNIDADE	ETE ILHA DO COCO
74	5.28	CONSTATAÇÃO	Necessita de reparo na pintura
GRUPO	PRAZO	NÃO CONFORMIDADE	A O local não apresenta bom estado de limpeza, conservação e organização
	365 dias	OBSERVAÇÃO

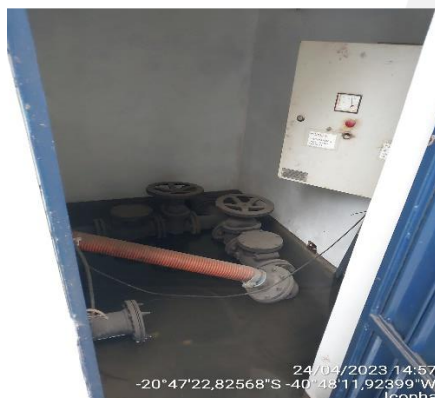
NC	CÓDIGO	UNIDADE	ETE JARDIM DA ILHA
79	5.22	CONSTATAÇÃO	Não possui extintor de incêndio
GRUPO	PRAZO	NÃO CONFORMIDADE	A área não está com suas estruturas dentro de condições de segurança operacional adequadas
	365 dias	OBSERVAÇÃO

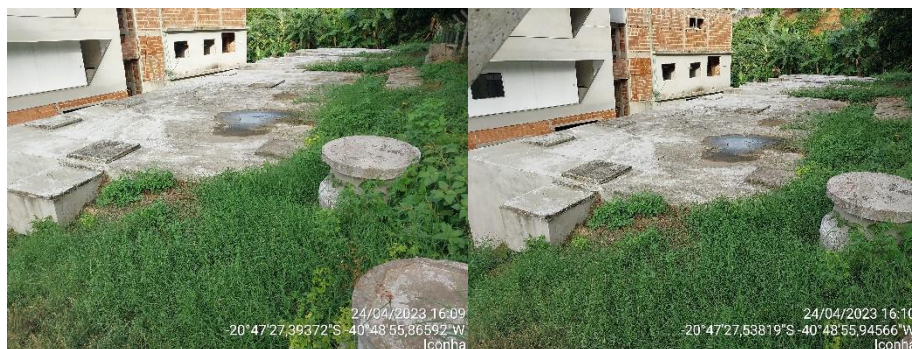
NC	CÓDIGO	UNIDADE	ETE NOVO HORIZONTE
88	5.28	CONSTATAÇÃO	Excesso de vegetação
GRUPO	PRAZO	NÃO CONFORMIDADE	A O local não apresenta bom estado de limpeza, conservação e organização
	365 dias	OBSERVAÇÃO

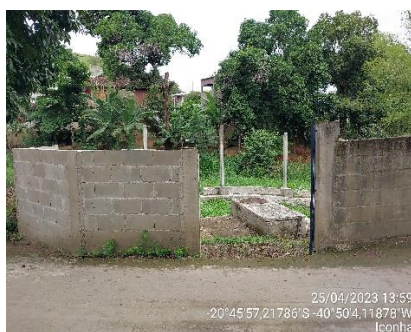
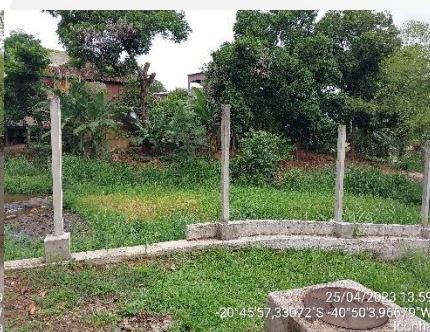
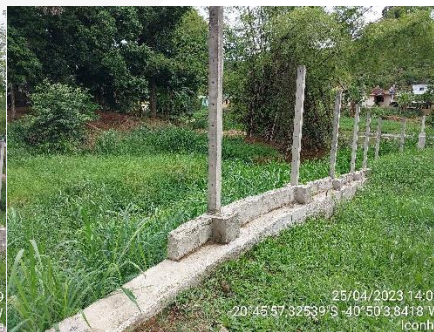
NC	CÓDIGO	UNIDADE	ETE SANTO INÁCIO
91	5.4	CONSTATAÇÃO	Parte da sua estrutura não está totalmente cercada
GRUPO	PRAZO	NÃO CONFORMIDADE	A área da ETE não está cercada adequadamente
	365 dias	OBSERVAÇÃO

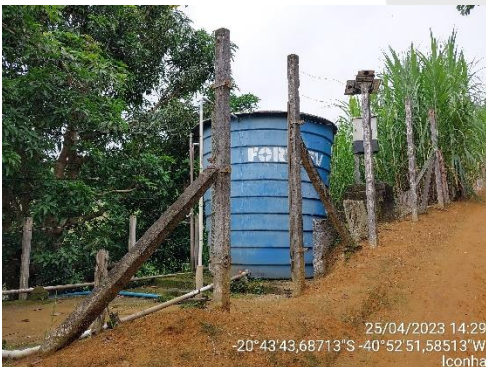
NC	CÓDIGO	UNIDADE	RESERVATÓRIO DUAS BARRAS
95	6.1	CONSTATAÇÃO	O local não possui placa de identificação
GRUPO	PRAZO	NÃO CONFORMIDADE	Não existe placa de identificação da área do reservatório
	365 dias	OBSERVAÇÃO

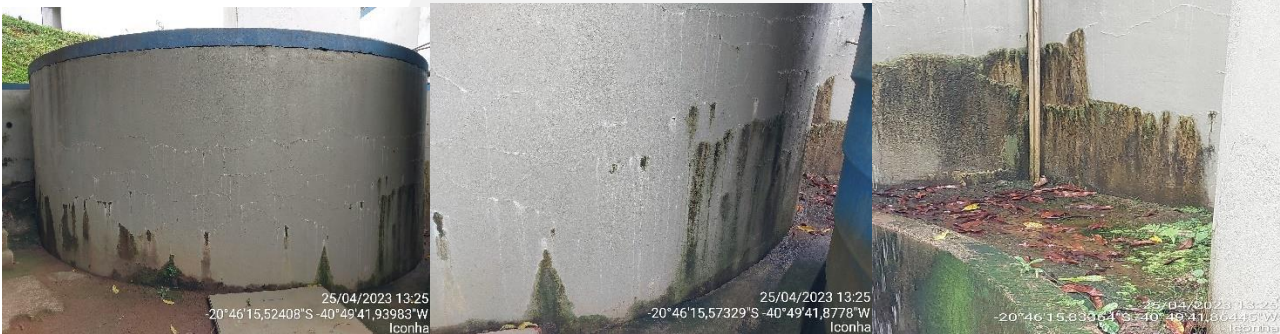
NC	CÓDIGO	UNIDADE	RESERVATÓRIO ETA SEDE
98	6.3	CONSTATAÇÃO	Fissura com vazamento aparente
GRUPO	PRAZO	NÃO CONFORMIDADE	Equipamentos e estruturas não estão isentos de vazamentos aparentes de água
	365 dias	OBSERVAÇÃO

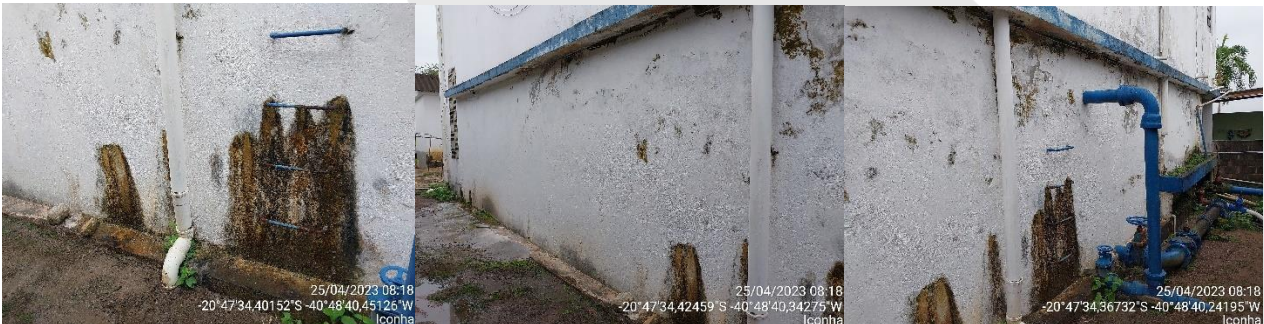
NC	CÓDIGO	UNIDADE	RESERVATÓRIO ETA SEDE
99	6.17	CONSTATAÇÃO	Excesso de vegetação
GRUPO	PRAZO	NÃO CONFORMIDADE	O local não apresenta bom estado de limpeza, conservação e organização
	365 dias	OBSERVAÇÃO

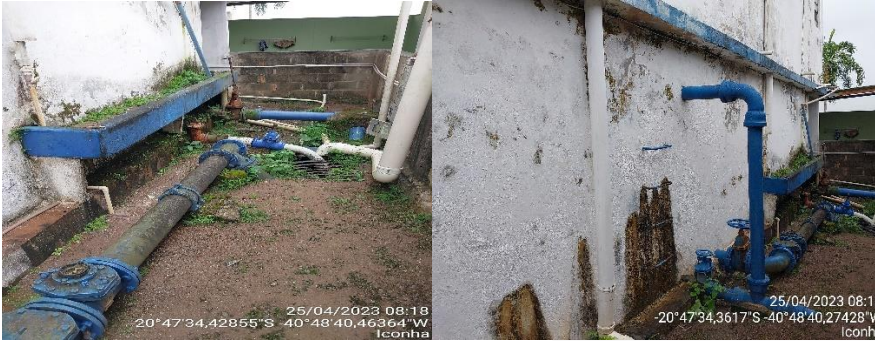
NC	CÓDIGO	UNIDADE	RESERVATÓRIO ETA SEDE
100	6.17	CONSTATAÇÃO	Necessita de reparos na pintura
GRUPO	PRAZO	NÃO CONFORMIDADE	O local não apresenta bom estado de limpeza, conservação e organização
	365 dias	OBSERVAÇÃO

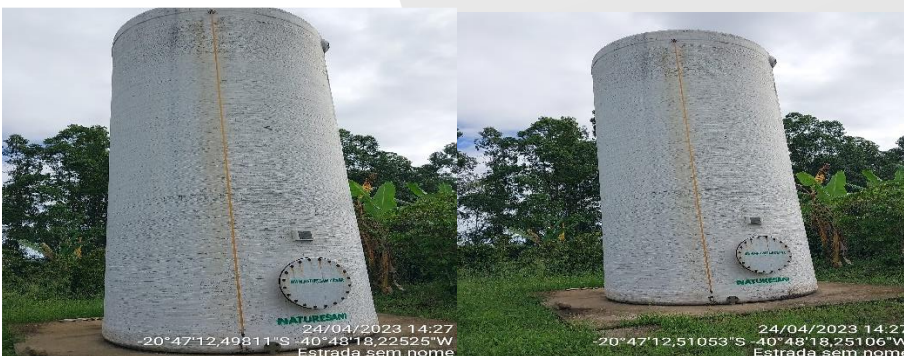
NC	CÓDIGO	UNIDADE	RESERVATÓRIO JARDIM DA ILHA
102	6.2	CONSTATAÇÃO	Local não possui cercamento
GRUPO	PRAZO	NÃO CONFORMIDADE	A área do reservatório não está cercada adequadamente
	365 dias	OBSERVAÇÃO

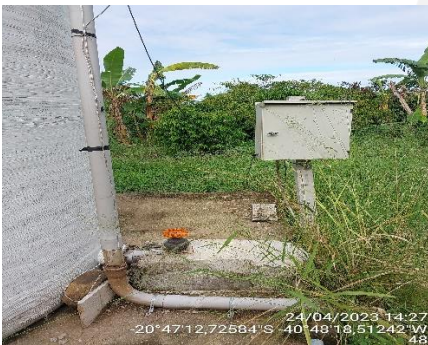
NC	CÓDIGO	UNIDADE	RESERVATÓRIO JARDIM DA ILHA
103	6.10	CONSTATAÇÃO	Não possui placa de risco de choque no quadro elétrico
GRUPO	PRAZO	NÃO CONFORMIDADE	Os equipamentos não estão em condições de manutenção mecânica ou elétrica adequadas
	365 dias	OBSERVAÇÃO

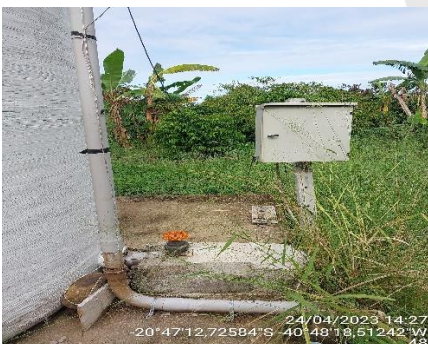
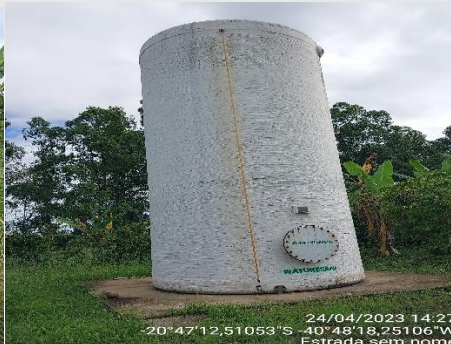
NC	CÓDIGO	UNIDADE	RESERVATÓRIO JARDIM DA ILHA
104	6.17	CONSTATAÇÃO	Excesso de vegetação
GRUPO	PRAZO	NÃO CONFORMIDADE	O local não apresenta bom estado de limpeza, conservação e organização
	365 dias	OBSERVAÇÃO

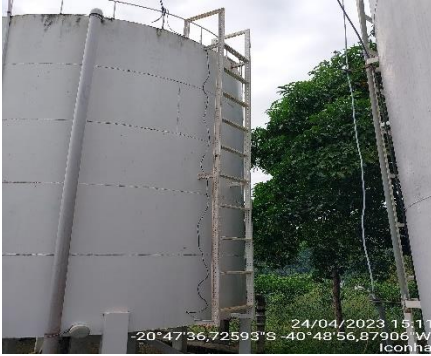
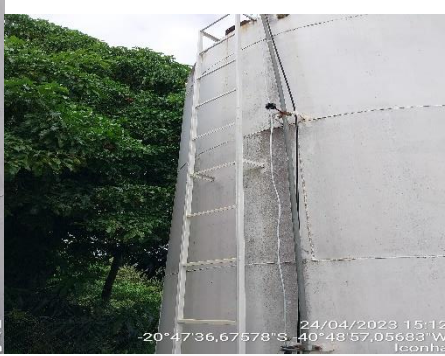
NC	CÓDIGO	UNIDADE	RESERVATÓRIO PARAÍSO
105	6.9	CONSTATAÇÃO	Escadas não possuem guarda-corpo
GRUPO	PRAZO	NÃO CONFORMIDADE	As escadas de acesso ao reservatório não estão adequadas
	365 dias	OBSERVAÇÃO

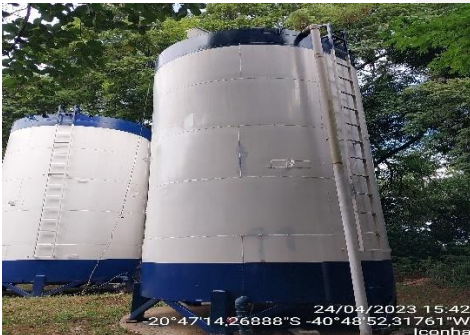
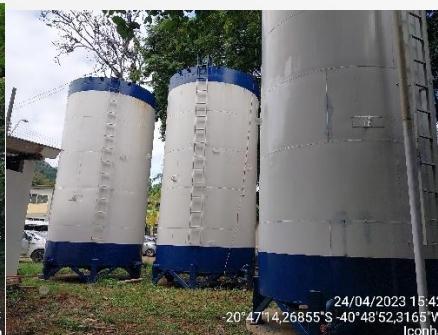
NC	CÓDIGO	UNIDADE	RESERVATÓRIO PFEITURA
106	6.9	CONSTATAÇÃO	Escadas não possuem guarda-corpo
GRUPO	PRAZO	NÃO CONFORMIDADE	As escadas de acesso ao reservatório não estão adequadas
	365 dias	OBSERVAÇÃO

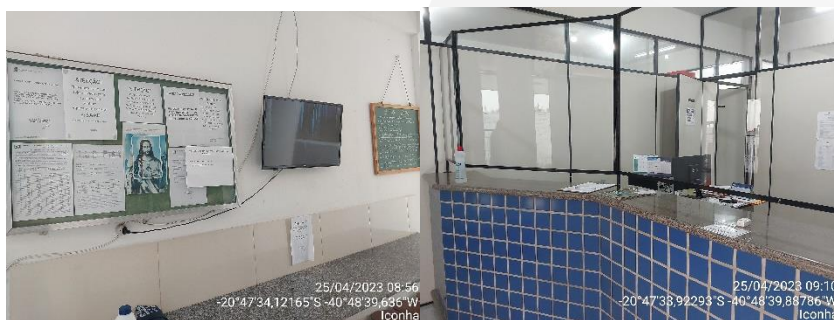
NC	CÓDIGO	UNIDADE	COMERCIAL/OPERACIONAL
110	7.17	CONSTATAÇÃO	As tarifas em vigor não estão disponíveis para visualização do público
<b>GRUPO</b>	<b>PRAZO</b>	<b>NÃO CONFORMIDADE</b>	As tarifas em vigor não estão disponíveis para visualização do público
	365 dias	<b>OBSERVAÇÃO</b>

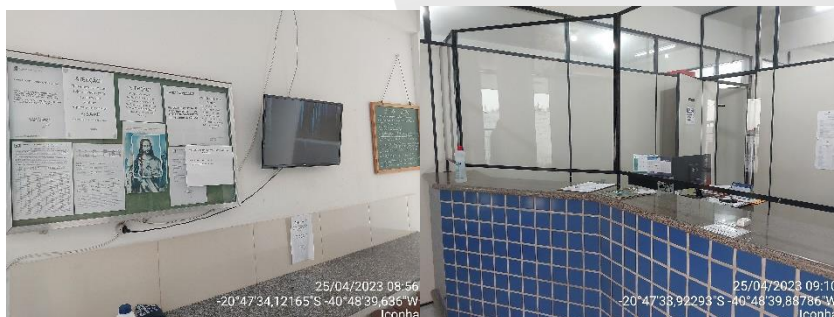
NC	CÓDIGO	UNIDADE	COMERCIAL/OPERACIONAL
111	7.18	CONSTATAÇÃO	O código de defesa do consumidor não está disponível ao público
GRUPO	PRAZO	NÃO CONFORMIDADE	O código de defesa do consumidor não está disponível ao público
	365 dias	OBSERVAÇÃO

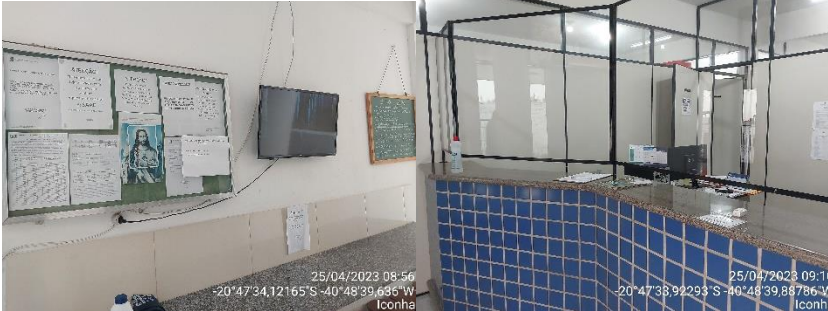
NC	CÓDIGO	UNIDADE	COMERCIAL/OPERACIONAL
112	7.20	CONSTATAÇÃO	Não possui acesso a cadeirantes
GRUPO	PRAZO	NÃO CONFORMIDADE	As dependências e estruturas do atendimento não estão adequadas
	365 dias	OBSERVAÇÃO

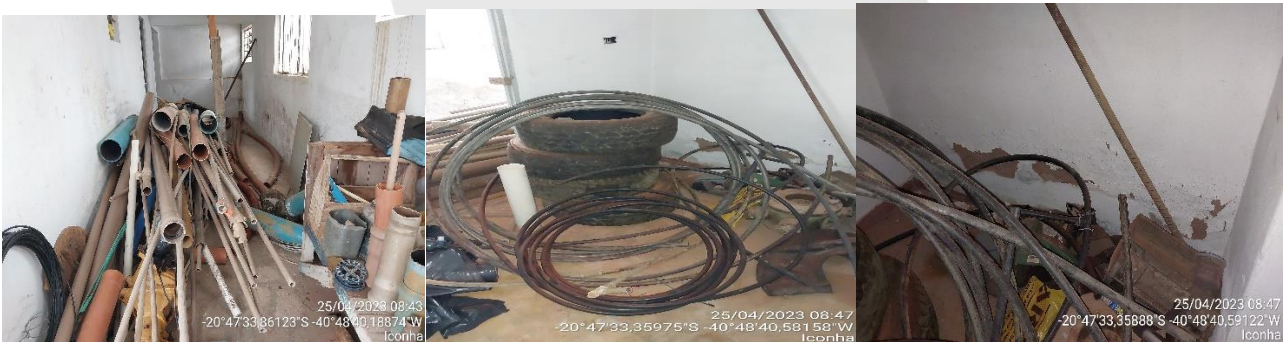
NC	CÓDIGO	UNIDADE	COMERCIAL / OPERACIONAL
114	7.20	CONSTATAÇÃO	Reparo na pintura interna do almorarifado
GRUPO	PRAZO	NÃO CONFORMIDADE	As dependências e estruturas do atendimento não estão adequadas
	365 dias	OBSERVAÇÃO

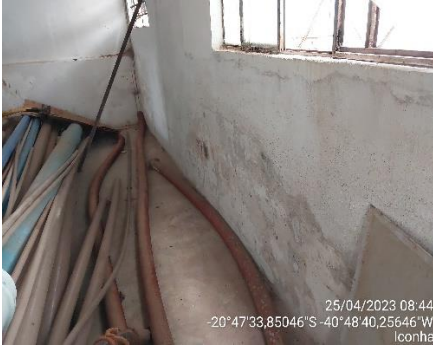
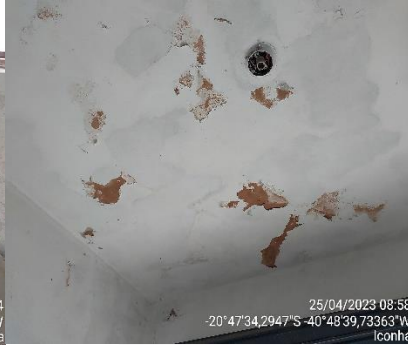
NC	CÓDIGO	UNIDADE	COMERCIAL / OPERACIONAL
115	7.21	CONSTATAÇÃO	Armadura aparente na laje do almorarifado de tubos
GRUPO	PRAZO	NÃO CONFORMIDADE	A área operacional não está com suas estruturas dentro de condições seguras
	365 dias	OBSERVAÇÃO
