## RELATÓRIO TÉCNICO DE FISCALIZAÇÃO – RTF N. 001/2024

Fiscalização Técnica regular no  
Sistema de abastecimento de  
água e esgoto de Governador  
Lindenberg/ES

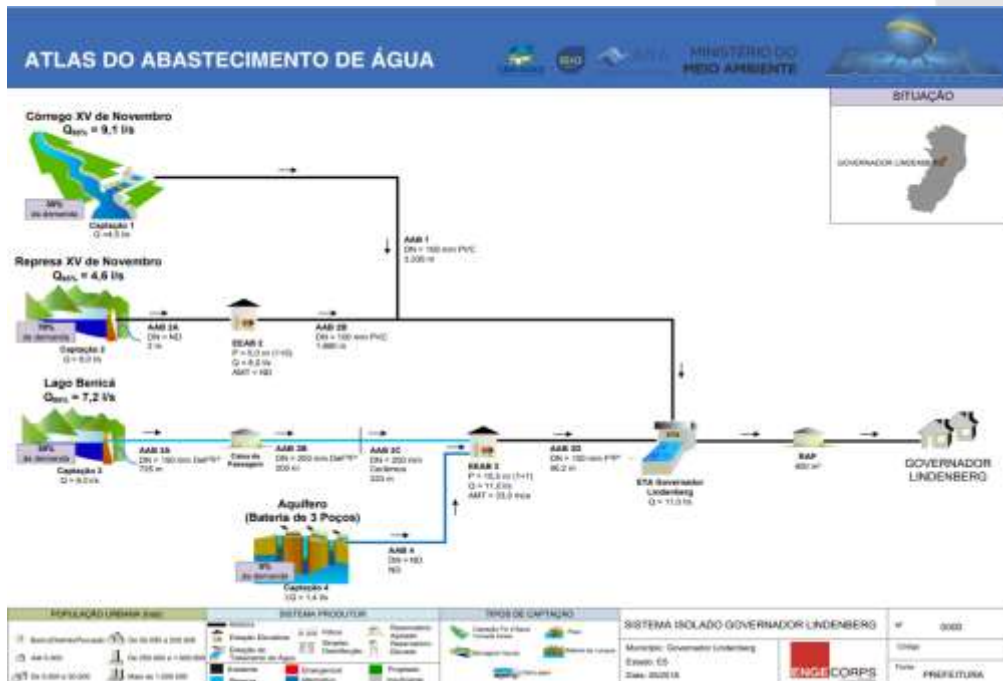
Figura 3: Desenho ilustrativo do SAA de Governador Lindenberg.

De acordo com a figura abaixo, a captação de água para o abastecimento é realizada, em quatro pontos distintos, sendo dois deles no Córrego XV de Novembro utilizados como sistema principal de captação, um no Lago Benicá utilizado como sistema de reserva e por uma bateria de 3 poços utilizado como sistema alternativo. A água captada passa pela estação elevatória e depois destinada à estação

de tratamento. Após receber o tratamento esta é encaminhada para rede de distribuição. A operação e a gestão do SAA são realizadas pelo SAAE de Governador Lindenberg. Na figura 3 pode-se observar a ilustração gráfica do SAA do município de Governador Lindenberg.

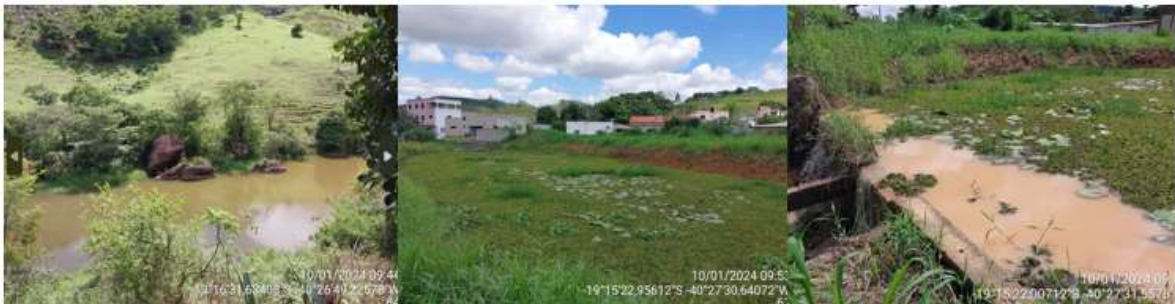
**Figura 7: Registro fotográfico da captação Córrego XV de Novembro.**

A captação Sede no Córrego XV de novembro fica localizada na Rua Augusta Campos, sua vazão é de 10 l/s. A captação da água ocorre através de tubulações de 110mm e a linha de adução é constituída de 90 metros de tubulação, a água é encaminhada até a estação elevatória de água bruta, o qual direciona o volume captado para ETA. No momento da Fiscalização foi observado que o córrego possui muita vegetação. Foi apresentada uma declaração de uso de Recurso Hídrico do manancial com o n° 424/08, onde se encontra vencida, também foi apresentado uma declaração de uso de Recurso Hídrico da barragem n° 426/08, onde se encontra vencida. Na Figura 7 é possível visualizar as estruturas da captação no Córrego XV de Novembro.

Algumas recomendações são sugeridas pela ARIES, para contribuir com o nível excelência de qualidade, tais como: seguir as orientações das portarias sanitárias, manter o controle de análises químicas e biológicas da água do manancial, manter as áreas de captação do manancial cercadas e identificadas. Além disso, o local deve estar isento da criação de animais (fezes e animais mortos).

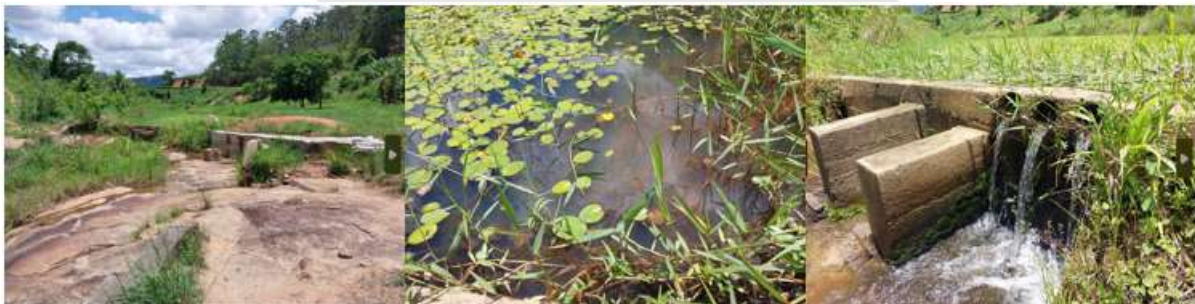
**Figura 8: Registro fotográfico da captação no Córrego Paraíba.**

A captação no Córrego Paraíso que destina água para ETA Novo Brasil fica localizada no Distrito de Novo Brasil na ES-245, sua vazão é de 3l/s. A água é captada através de um sistema de sucção superficial no manancial, através de tubulações de 110 mm e a linha de adução é constituída de 200 metros de tubulação, sendo encaminhada até a estação elevatória de água bruta, o qual direciona o volume captado para ETA Novo Brasil. No momento da Fiscalização foi observado que o Córrego Paraíba possui muita vegetação onde não foi possível ver o local exato da captação. Foi apresentada uma declaração de uso de Recurso Hídrico do manancial com o n° 424/09, onde se encontra vencida. Na Figura 8 é possível visualizar as estruturas da captação no Córrego Paraíba.

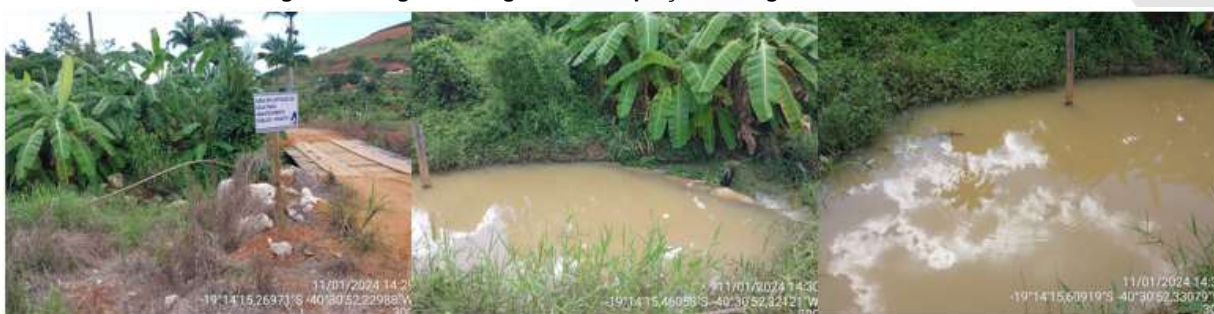
**Figura 09: Registro fotográfico da captação Córrego Belo Horizonte.**

A captação superficial no Córrego Belo Horizonte que destina água para ETA Moacyr fica localizada no Distrito de Moacyr na Rua João Carioca s/n, sua vazão é de 3,8 l/s. A água é captada através de um sistema de sucção superficial no manancial, através de tubulações de 85 mm e a linha de adução é constituída de 300 metros de tubulação, sendo encaminhada até a estação elevatória de água bruta, o qual direciona o volume captado para ETA. Foi apresentada uma declaração de uso de Recurso Hídrico do manancial com o nº 333/09, onde se encontra vencida. Na figura 09 é possível visualizar as estruturas da captação no Córrego Belo Horizonte.

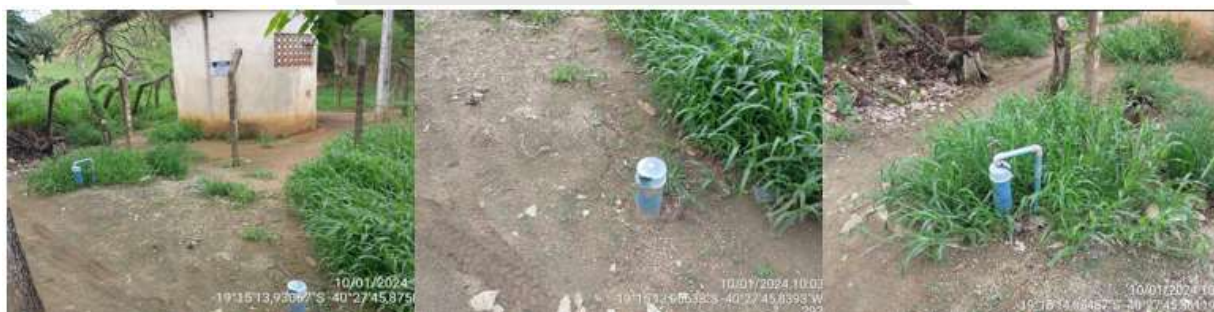
**Figura 10: Registro fotográfico da captação subterrânea.**

A captação subterrânea que destina água para ETA Sede fica localizada Rua João Cordeiro de Freitas, s/n, não informado quanto sua vazão. A captação é feita subterrânea, onde possui uma bateria de poços, a mesma, é feita somente de forma emergencial, principalmente em tempos de seca. Não foi apresentada outorga de captação do manancial. Na figura 10 é possível visualizar as estruturas da captação subterrânea.

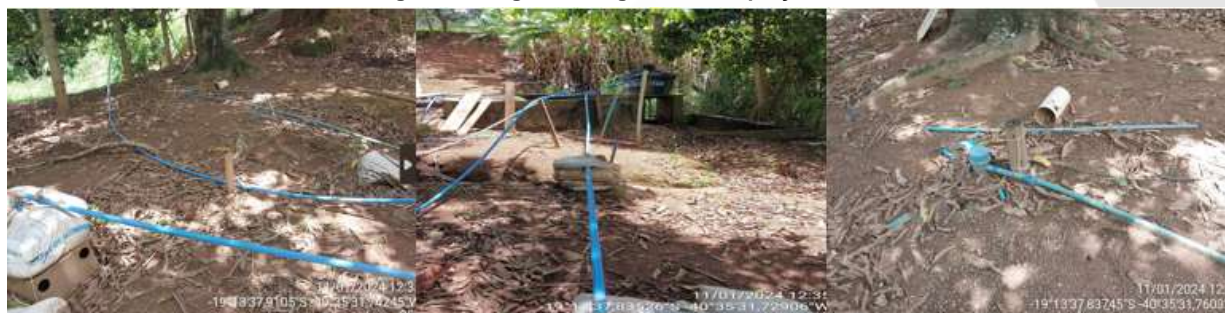
Figura 11: Registro fotográfico da captação subterrânea

A captação subterrânea que destina água para ETA Novo Brasil fica localizada Rua Alvino Paulo Pereira, s/n, distrito de Novo Brasil, não informado quanto sua vazão. A captação é feita subterrânea, onde possui uma bateria de poços, mas no momento da vistoria foi informado pelo colaborador do SAAE que a água está sendo captada por apenas um poço, para completar a vazão da captação de Novo Brasil que chega até a EBA. Não foi apresentada outorga de captação do manancial. Na figura 11 é possível visualizar as estruturas da captação subterrânea.

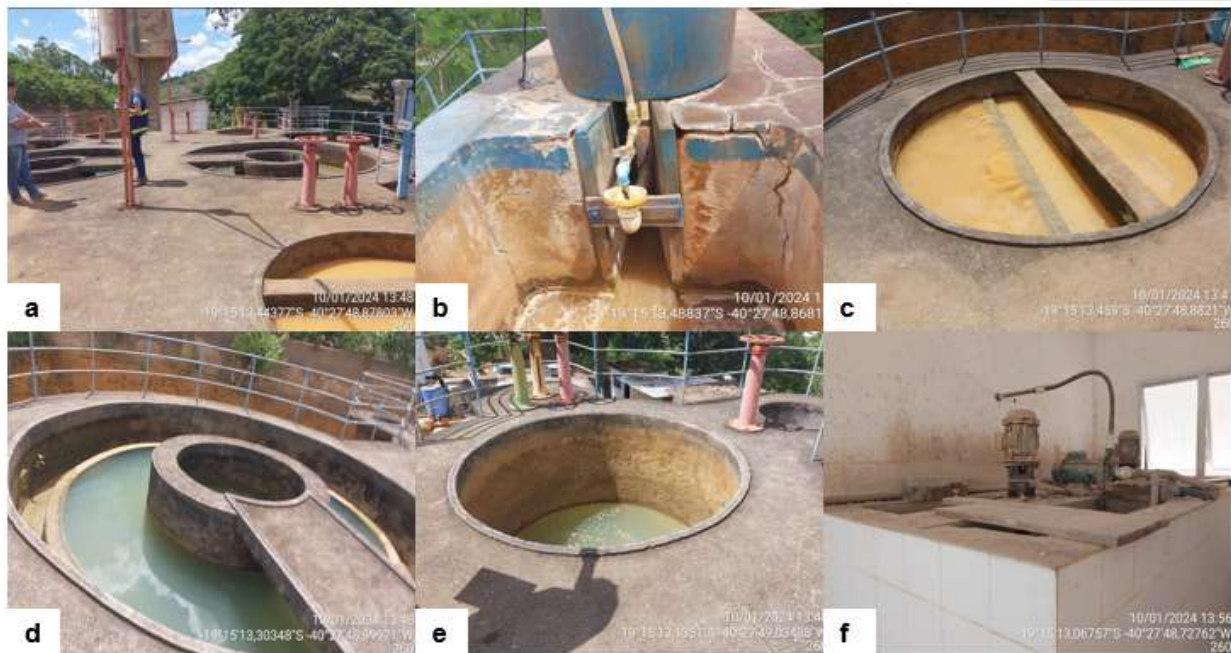
O lodo da ETA Sede do município de Governador Lindenberg não recebe nenhum tipo de tratamento e é encaminhado até um corpo hídrico receptor. No momento da fiscalização foi observado que a ETA está com muitas estruturas precisando de manutenção por possuir muitas fissuras. Foi apresentado a dispensa de licenciamento ambiental com o número 824-D/2018. Na Figura 13 é possível visualizar as estruturas da ETA Sede.

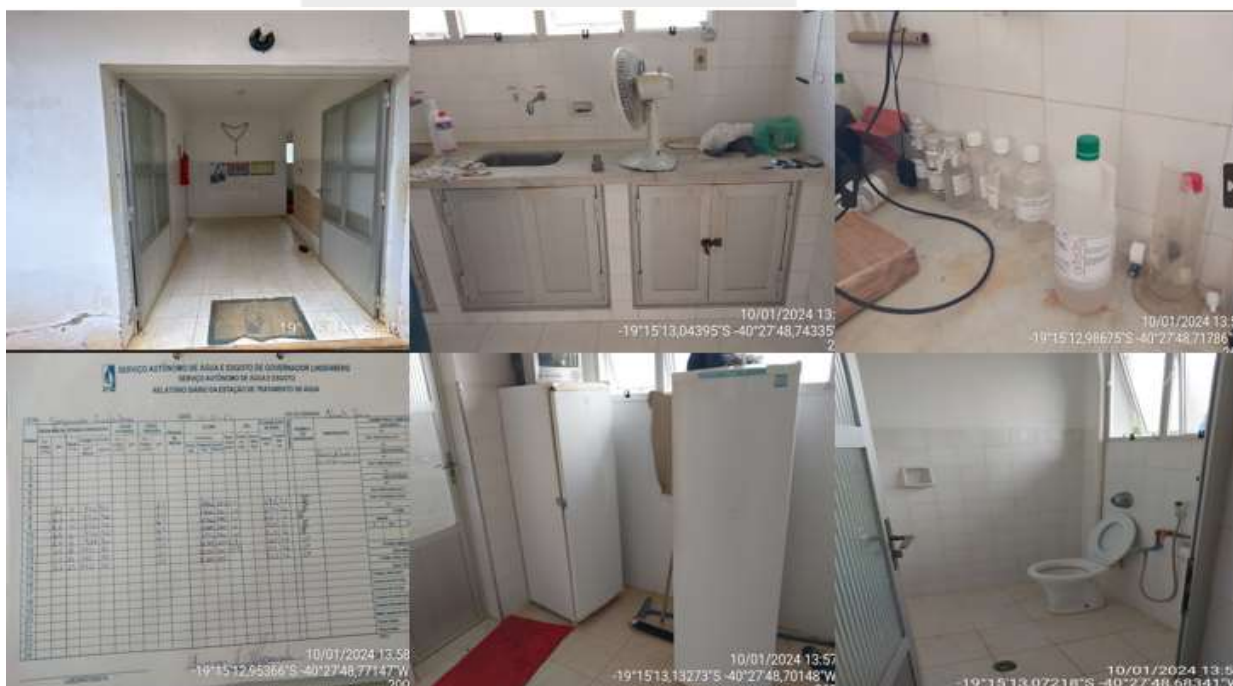
Figura 14: Registros fotográficos do laboratório e apoio da ETA Sede.

A ETA Sede possui também uma área de apoio para análise de parâmetros básicos, os quais devem ser monitorados visando garantir a segurança à saúde da população, são realizadas análises a cada uma hora, para verificar o Ph e Cloro Residual Livre, os demais parâmetros básicos não são analisados devido à falta de equipamentos para a realização dos mesmos. A ETA possui também área de apoio com água potável, cozinha e banheiro para os operadores em condições satisfatórias. Figura 14 é possível visualizar as estruturas do laboratório e área de apoio da ETA Sede.

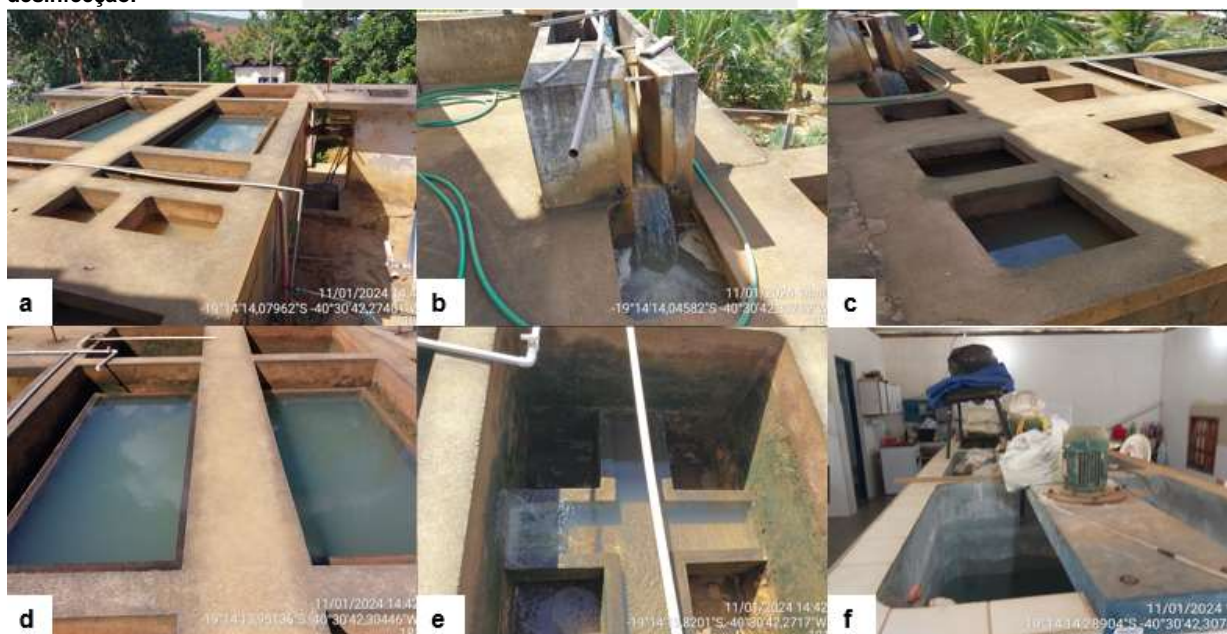
**Figura 15: Vistas da ETA Moacyr: a) vista geral da ETA; b) Calha Parshall; c) floculadores; d) decantadores; e) filtros; f) desinfecção.**

O lodo da ETA Moacyr do município de Governador Lindenberg não recebe nenhum tipo de tratamento e é encaminhado até um corpo hídrico receptor. Foi apresentado a dispensa de licenciamento ambiental com o número 825-D/2018. Na Figura 15 é possível visualizar as estruturas da ETA Moacyr.

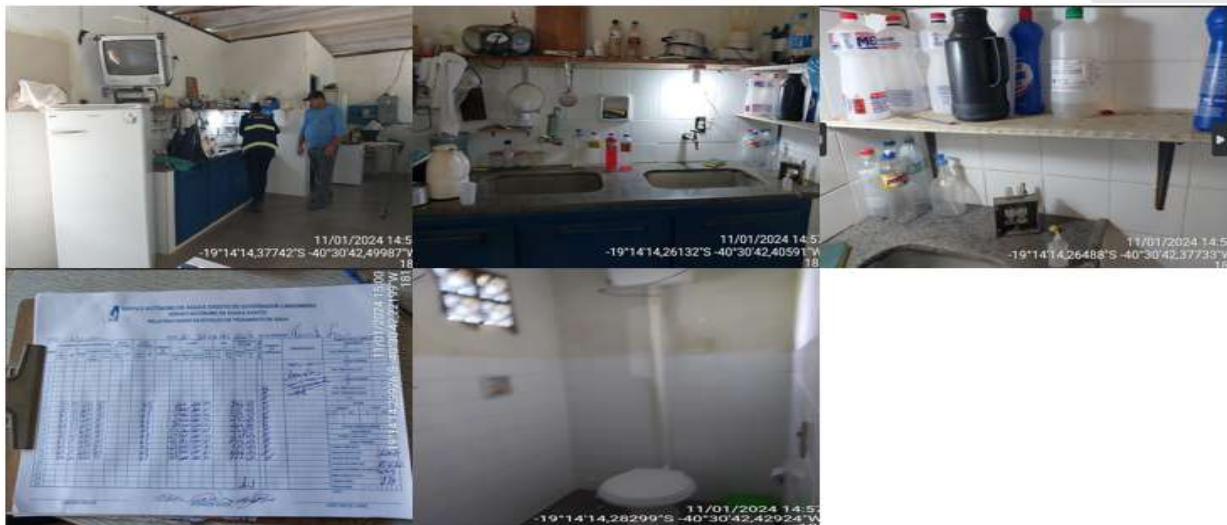
Figura 16: Registros fotográficos da área de apoio da ETA Moacyr.

A ETA Moacyr possui também uma área de apoio para análise de parâmetros básicos, os quais devem ser monitorados visando garantir a segurança à saúde da população, são realizadas análises a cada uma hora, para verificar o Ph e Cloro Residual Livre, os demais parâmetros básicos não são analisados devido à falta de equipamentos para a realização dos mesmos. No momento da fiscalização foi identificado que a cozinha de apoio dos operadores se encontra no mesmo ambiente que é feito as análises, ou seja, juntamente com produtos químicos. Figura 16 é possível visualizar as estruturas da área de apoio da ETA Moacyr.

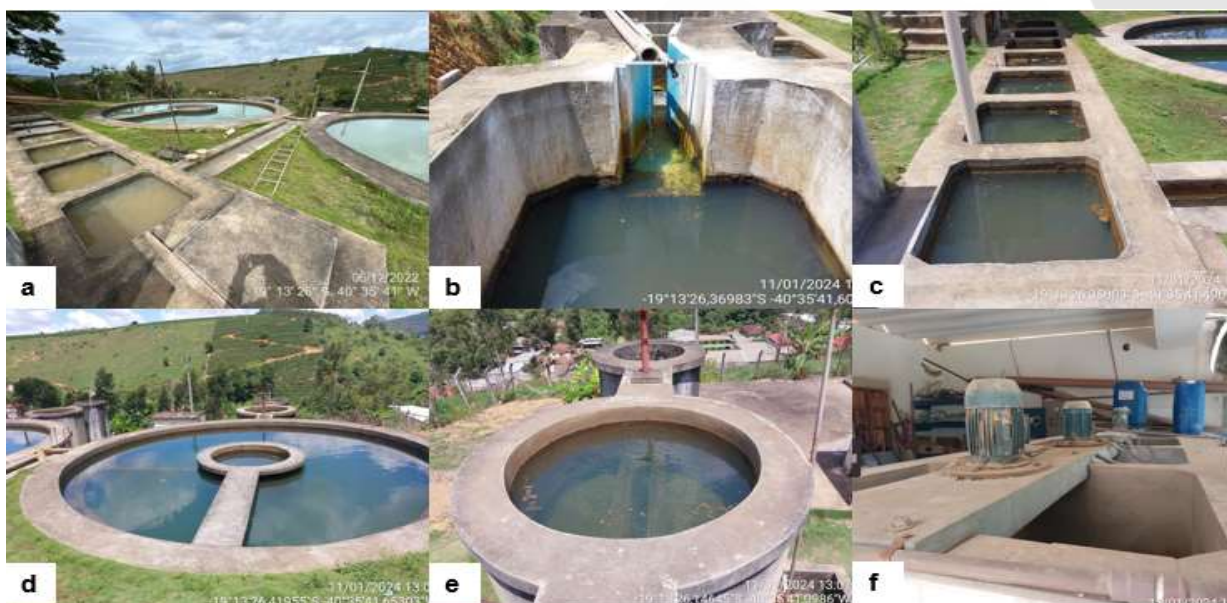
**Figura 17: Vistas da ETA Novo Brasil: a) vista geral da ETA; b) Calha Parshall; c) floculadores; d) decantadores; e) filtros; f) desinfecção;**

O lodo da ETA Novo Brasil do município de Governador Lindenberg não recebe nenhum tipo de tratamento e é encaminhado até um corpo hídrico receptor. Foi apresentado a dispensa de licenciamento ambiental com o número 035-D/2019. Na Figura 17 é possível visualizar as estruturas da ETA Novo Brasil.

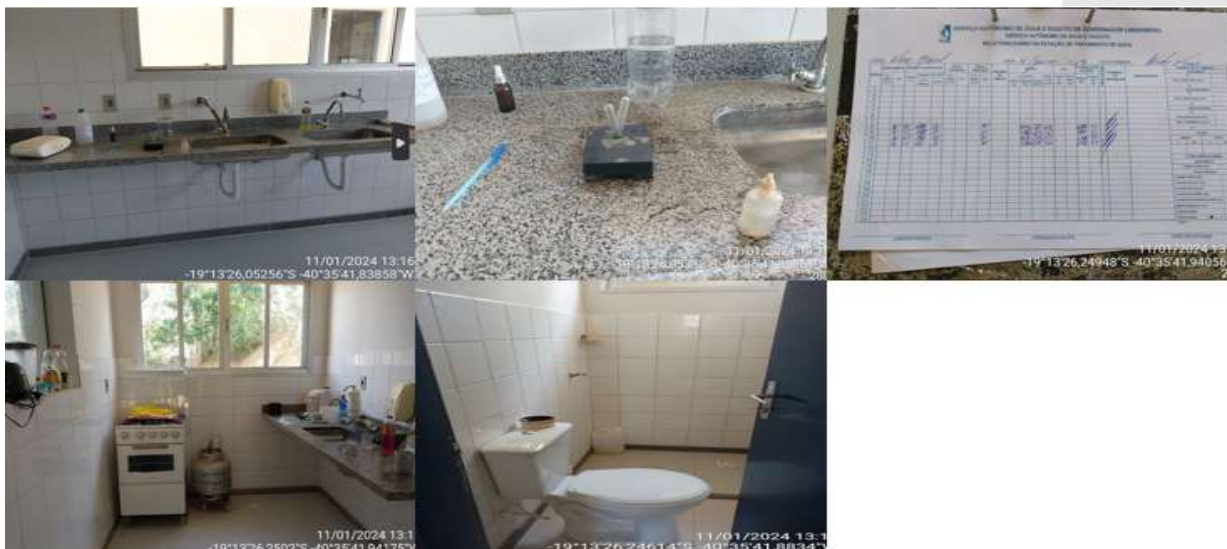
Figura 18: Registros fotográficos da área de apoio da ETA Novo Brasil.

A ETA Novo Brasil possui também uma área de apoio para análise de parâmetros básicos, os quais devem ser monitorados visando garantir a segurança à saúde da população, são realizadas análises a cada uma hora, para verificar o Ph e Cloro Residual Livre os demais parâmetros básicos não são analisados devido à falta de equipamentos para a realização dos mesmos. Figura 18 é possível visualizar as estruturas da área de apoio da ETA Novo Brasil.

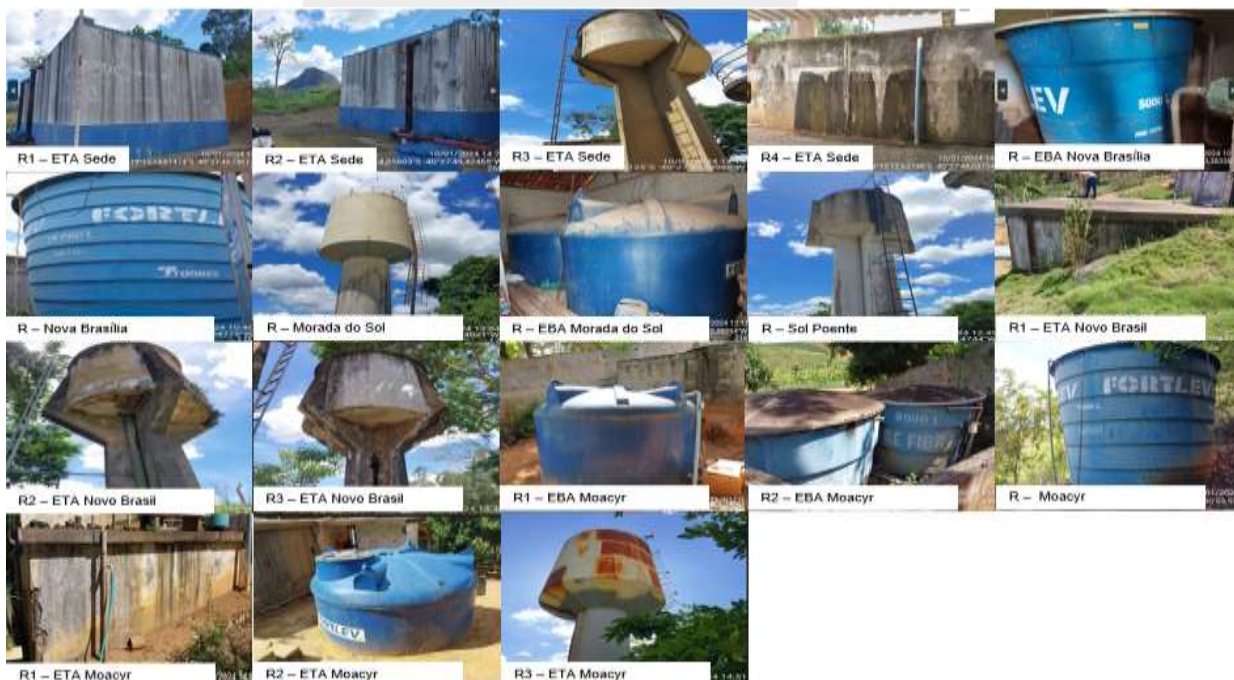
**Figura 20: Registros fotográficos dos reservatórios fiscalizados.**

Na figura 20 estão os registros fotográficos dos reservatórios fiscalizados no município de Governador Lindenberg. A fiscalização teve abordagem focada nos seguintes pontos: vazamentos, possibilidade de contaminações, condições estruturais e segurança operacional.

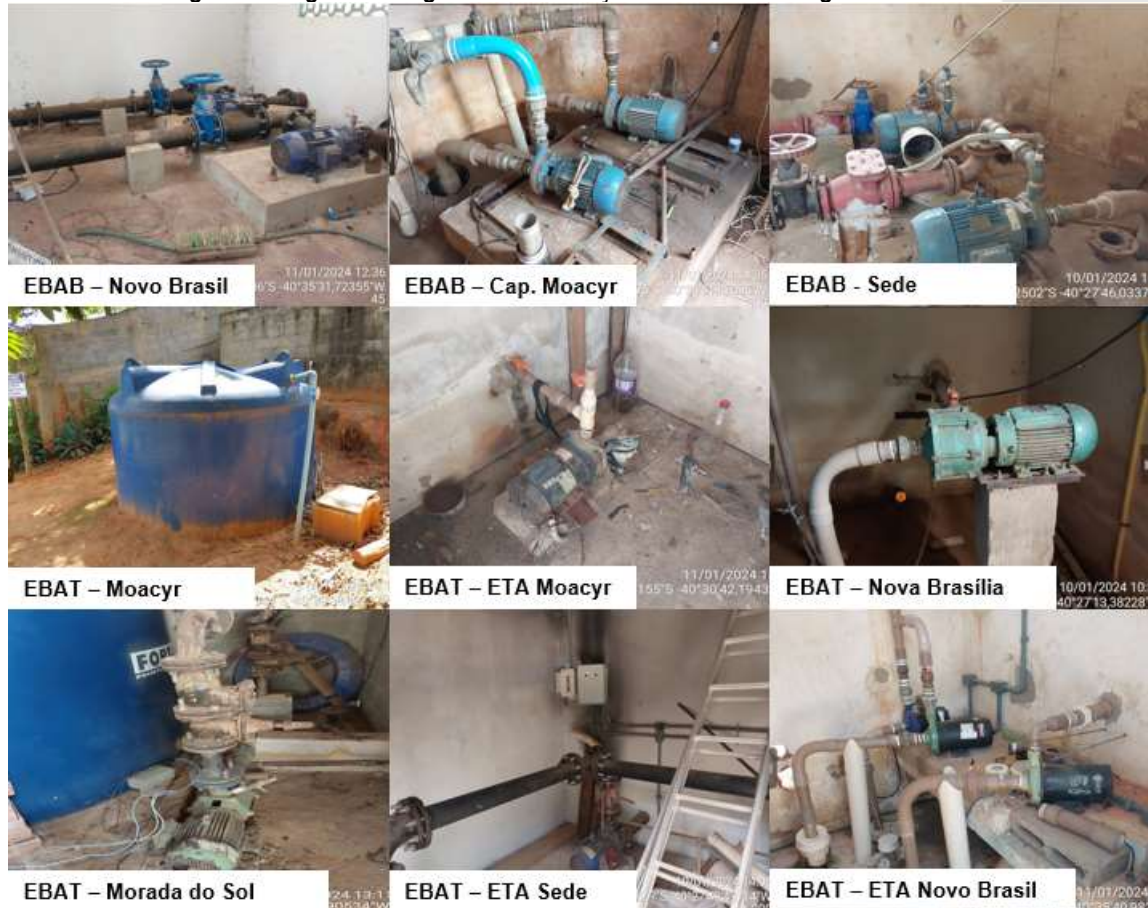
**Figura 22: Registros fotográficos das Estações Elevatórias de Água fiscalizadas.**

Na figura 22 é possível visualizar as elevatórias de água fiscalizadas. A fiscalização teve abordagem focada nos seguintes pontos: vazamentos, possibilidade de contaminações, condições estruturais e segurança operacional.

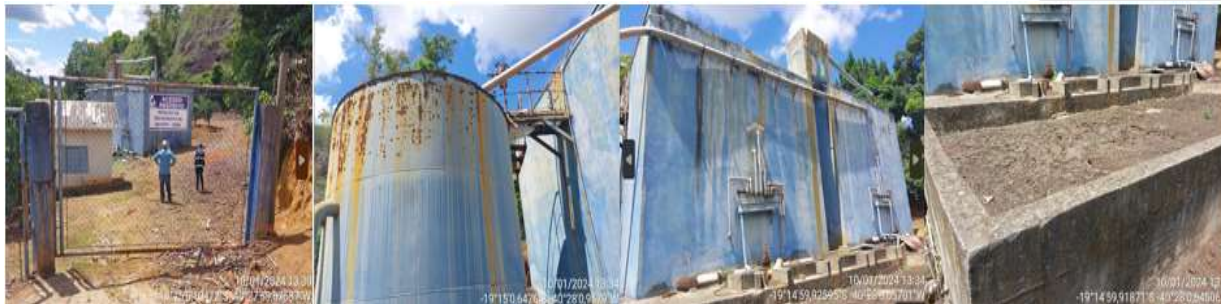
Na fiscalização foi observado que as estruturas da ETE apresentavam excesso de corrosão. Pode ser destacado ainda que possui excesso de corrosão na passarela de acesso para manutenção, utilizada pelos operários, não havendo segurança para os mesmos. Não é realizado o monitoramento dos parâmetros do efluente tratado e nem o controle da vazão de entrada da ETE. A ETE possui outorga

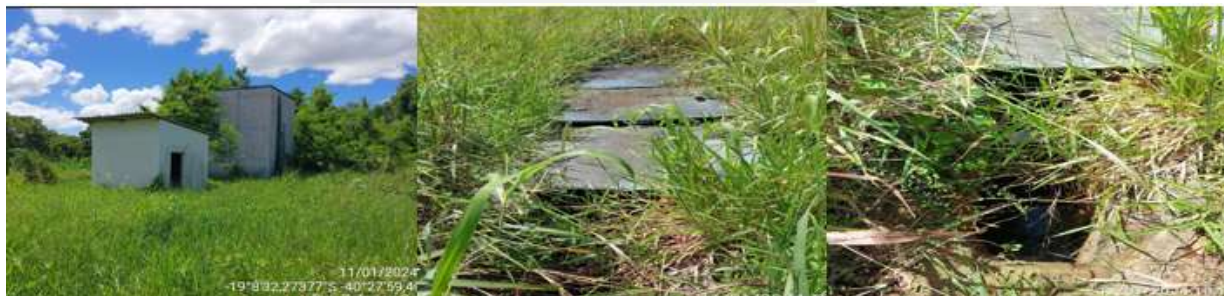
**Figura 25: Registros fotográficos da ETE Morelo.**

A Estação de Tratamento de Esgoto Morelo fica localizada na Avenida André Morelo. É composto por um sistema de fossa e filtro com uma estrutura de ETE do tipo UASB em fase de implantação, foi observado que as obras foram paralisadas, segundo informação do SAAE foi devido à falta de verba do município. No momento da fiscalização o local se encontrava com excesso de vegetação, estrutura danificada, acúmulo de água, falta de cercamento e estruturas sem tampas. A ETE possui outorga portaria nº 594/2009 em processo de renovação sob o nº 2021-Z61F2W. Na figura 25 pode se observar as estruturas da ETE Morelo.

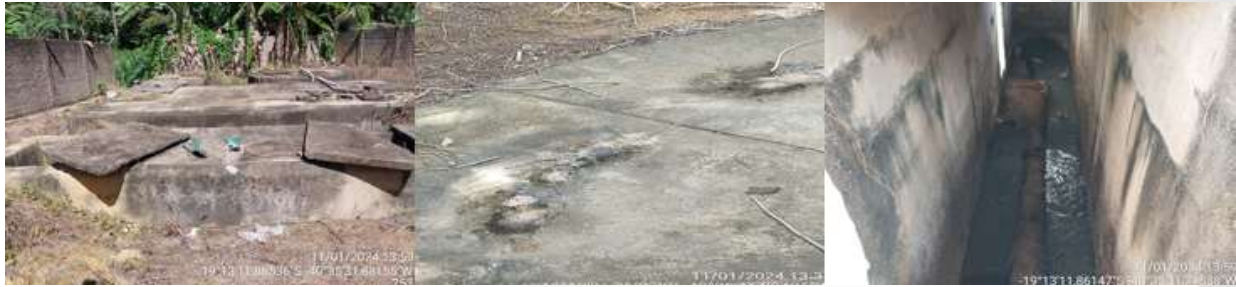
**Figura 26: Registros fotográficos da ETE Novo Brasil.**

A Estação de Tratamento de Esgoto Novo Brasil fica localizada na Rua Alvino Paulo Pereira, essa é composta por fossa filtro que funciona através de processo biológico, assim que o esgoto passa pelo gradeamento para fazer remoção de sólidos grosseiros e pela caixa de areia, ocorre a decantação, em que a parte sólida fica depositada no fundo da fossa criando lodo, para sofrer a decomposição por bactérias anaeróbias que não necessitam de oxigênio, em seguida o efluente é encaminhado para o filtro anaeróbio geralmente composto por cascalho e areia. Posteriormente esse efluente é encaminhado novamente para o corpo hídrico. No momento da fiscalização foi observado que o processo citado acima não está sendo realizado pelo fato do esgoto está apenas passando pela estrutura, sendo assim o

tratamento não está sendo realizado. Não foi encaminhado Licenciamento Ambiental e outorga de lançamento de efluente. A estrutura da ETE se encontra abandonada, com vegetação nas suas dependências e sem as tampas de proteção, onde proporciona a infestação de mosquitos da dengue como por exemplo. Na figura 26 pode se observar as estruturas da ETE Novo Brasil.

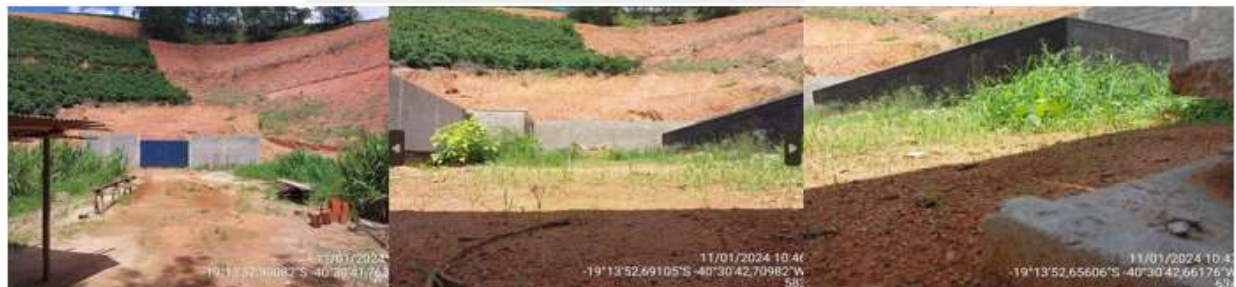
**Figura 27: Registros fotográficos da ETE Moacyr.**

Na fiscalização também foram observadas duas Estações de tratamento de esgoto que estão em fase de construção no município de Governador Lindenberg, onde uma está localizada no distrito de Moacyr e a outra em Novo Brasil. A ETE de Moacyr possui outorga portaria nº 704/2009 em processo de renovação sob o nº 2021-Q8NXZ9. Quanto a ETE de Novo Brasil não foi apresentada outorga. Na figura 27 pode se observar as estruturas da ETE Moacyr e na figura 28 as estruturas da ETE Novo Brasil em construção.

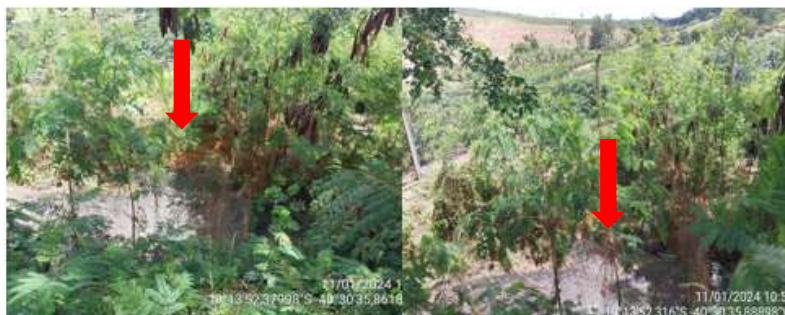
No momento da fiscalização foi observado que o município possui um pré tratamento de esgoto que fica localizado no distrito de Moacyr, que se encontra em posse do próprio município, o local apresenta excesso de vegetação, odor não adequado e não possui cortina vegetal. Foi observado também que se encontra abandonado. Na figura 29 é possível observar o pré tratamento de esgoto.

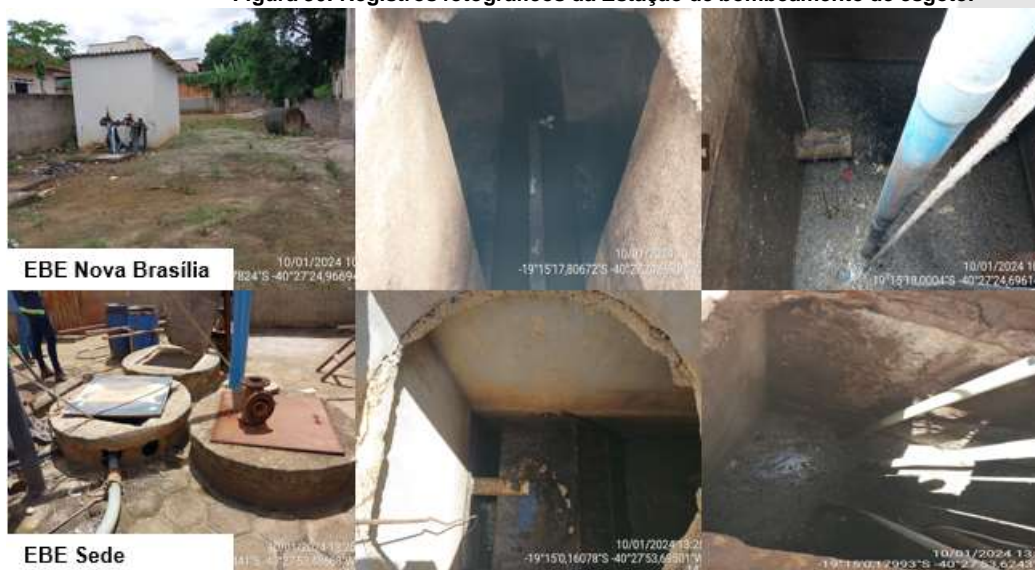
Figura 30: Registros fotográficos da Estação de bombeamento de esgoto.

A EBE Sede conta com uma unidade de pré tratamento para remoção dos sólidos grosseiros do esgoto que é realizado por meio de grades, possui também caixa de areia e poço de sucção, onde possui uma bomba submersa.

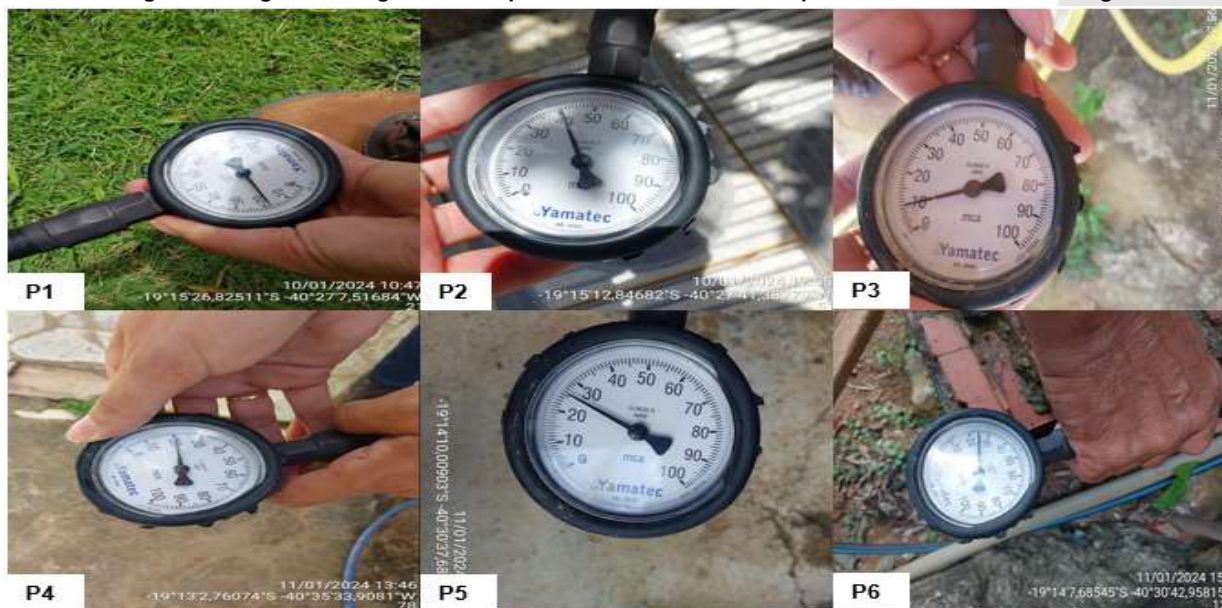
Figura 31: Registros fotográficos das pressões medidas no município de Governador Lindenberg

As pressões de projeto, determinado pela ABNT NBR 12.218:2017 são definidas como pressão estática máxima na rede de 40 mca (durante a noite quando o consumo é mínimo), porém para situação de municípios com geografia acidentada admite-se 50 mca (adotado pela ARIES). Já, a pressão dinâmica é definida como no mínimo 10 mca. A ARIES de forma prática para suas avaliações de pressão, nas quais somente são realizadas durante o dia, adota neste momento, a faixa de 10 mca a 50 mca, como as pressões adequadas para serem entregues aos consumidores. A figura 31 apresenta o registro fotográfico das pressões medidas, sendo possível verificar que os valores estão de acordo com o recomendado pelas normas técnicas.

Ponto	Endereço	Pressão (m.c.a.)	Horário
1	Rua Gilmar Trabach, s/n, Nova Brasília	18	10:47
2	Rua José Dalfior, s/n	41	12:55
3	Rua Sebastião Covre, s/n, Sol Poente	10	12:56
4	Rua Campo Santo, s/n, Novo Brasil	21	13:46
5	Distrito de Moacyr, Zona Rural	26	15:09
6	Rua João Carioca, n°35, Moacyr	25	15:13

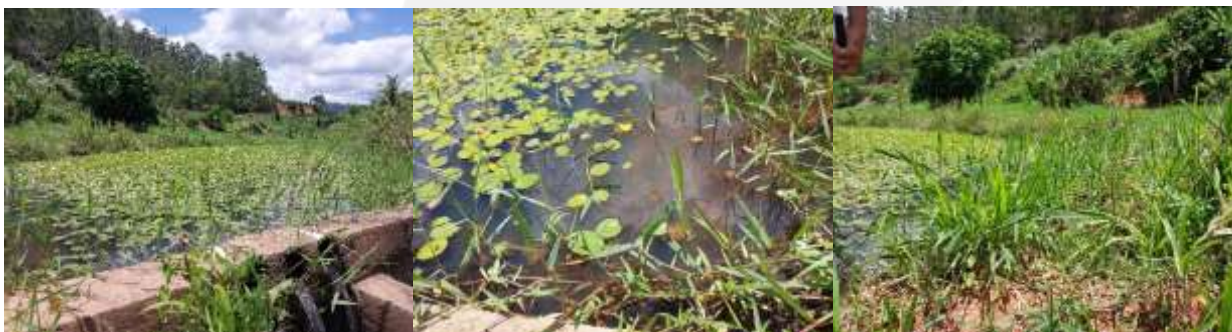
NC	CÓDIGO	UNIDADE	CAPTAÇÃO NOVO BRASIL
3	1.11	CONSTATAÇÃO	Não foi enviado relatório de análises de água bruta.
<b>GRUPO</b>	<b>PRAZO</b>	<b>NÃO CONFORMIDADE</b>	É necessário que a água bruta atenda os padrões de qualidade da água.
2	90 dias	OBSERVAÇÃO	-

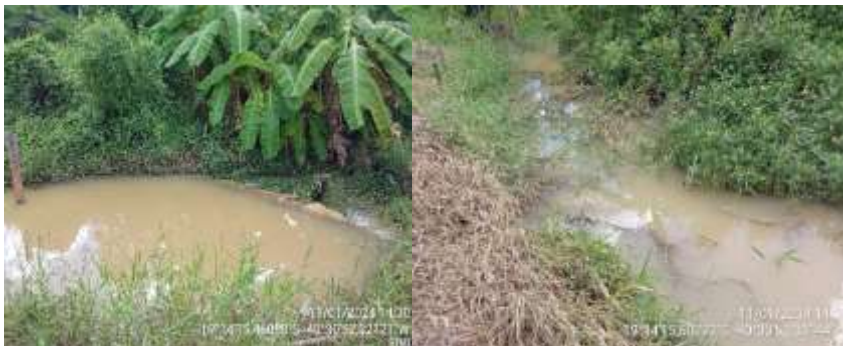
NC	CÓDIGO	UNIDADE	CAPTAÇÃO MOACYR – CÔRREGO BELO HORIZONTE
5	1.11	CONSTATAÇÃO	Não foi enviado relatório de análises de água bruta.
<b>GRUPO</b>	<b>PRAZO</b>	<b>NÃO CONFORMIDADE</b>	É necessário que a água bruta atenda os padrões de qualidade da água.
2	90 dias	OBSERVAÇÃO	-

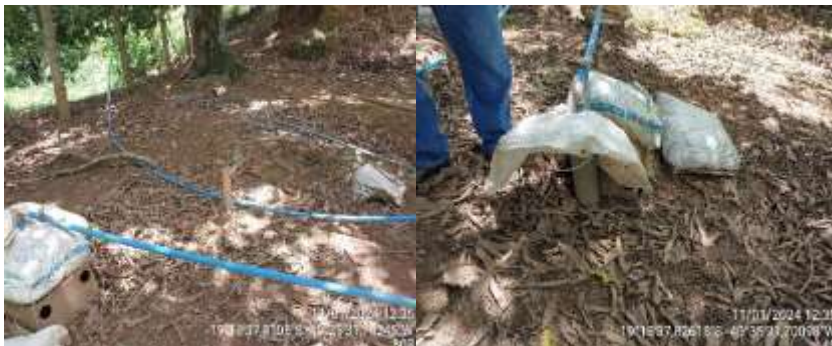
NC	CÓDIGO	UNIDADE	CAPTAÇÃO EBA NOVO BRASIL – BATERIA DE POÇOS
8	1.11	CONSTATAÇÃO	Poço não possui tampa de proteção que evite contaminações superficiais.
GRUPO	PRAZO	NÃO CONFORMIDADE	De acordo com a NBR 12212/2017 é necessário que os poços de captação possuem tampas de proteção para evitar contaminações superficiais.
2	180 dias	OBSERVAÇÃO	-

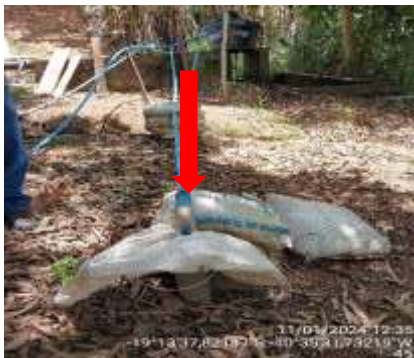
NC	CÓDIGO	UNIDADE	CAPTAÇÃO EBA NOVO BRASIL – BATERIA DE POÇOS
9	1.11	CONSTATAÇÃO	Não foi enviado relatório de análises de água bruta.
GRUPO	PRAZO	NÃO CONFORMIDADE	É necessário que a água bruta atenda os padrões de qualidade da água.
2	90 dias	OBSERVAÇÃO	-

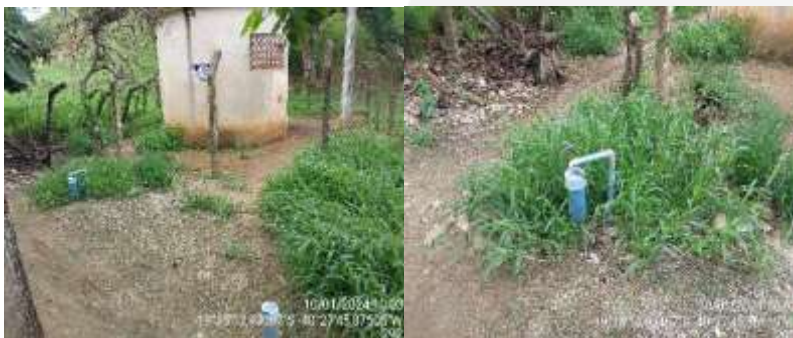
NC	CÓDIGO	UNIDADE	CAPTAÇÃO EBA SEDE – BATERIA DE POÇOS
12	1.9	CONSTATAÇÃO	Poços não possuem laje sanitária com dimensões adequadas (1,5m x 1,5m com espessura de 10cm).
<b>GRUPO</b>	<b>PRAZO</b>	<b>NÃO CONFORMIDADE</b>	De acordo com a NBR 12212/2017 é necessário que os poços de captação possuem laje com as dimensões adequadas.
2	365 dias	OBSERVAÇÃO	-

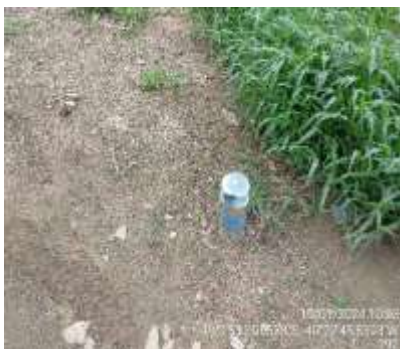
NC	CÓDIGO	UNIDADE	CAPTAÇÃO EBA SEDE – BATERIA DE POÇOS
13	1.11	CONSTATAÇÃO	Não foi enviado relatório de análises de água bruta.
GRUPO	PRAZO	NÃO CONFORMIDADE	É necessário que a água bruta atenda os padrões de qualidade da água.
2	90 dias	OBSERVAÇÃO	-

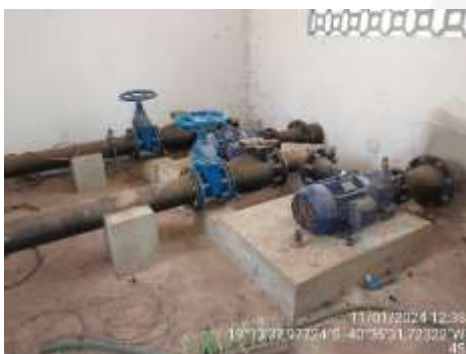
NC	CÓDIGO	UNIDADE	EBAB NOVO BRASIL
15	2.12	CONSTATAÇÃO	Não possui extintor de incêndio.
GRUPO	PRAZO	NÃO CONFORMIDADE	É necessário que a área esteja com suas estruturas dentro de condições de segurança operacional adequadas
2	90 dias	OBSERVAÇÃO	-

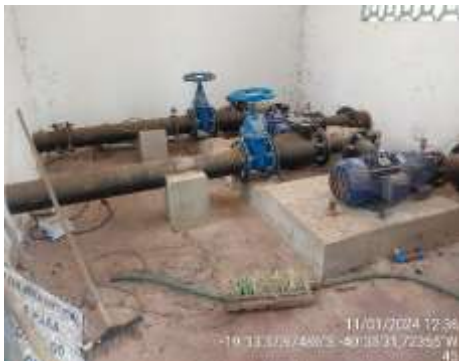
NC	CÓDIGO	UNIDADE	EBAB SEDE
17	2.9	CONSTATAÇÃO	Não possui drenagem adequada na área de bombeamento.
GRUPO	PRAZO	NÃO CONFORMIDADE	De acordo com a NBR 12214/92 é necessário que a área de bombeamento tenha drenagem adequada.
2	365 dias	OBSERVAÇÃO	-

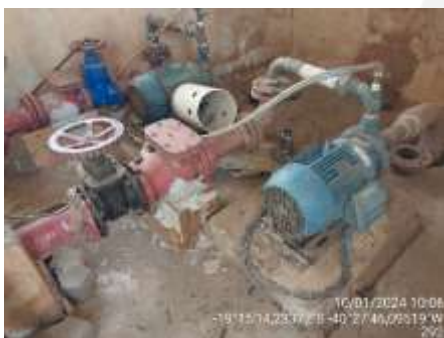
NC	CÓDIGO	UNIDADE	EBAB SEDE
18	2.12	CONSTATAÇÃO	Não possui extintor de incêndio.
GRUPO	PRAZO	NÃO CONFORMIDADE	É necessário que a área esteja com suas estruturas dentro de condições de segurança operacional adequadas
2	90 dias	OBSERVAÇÃO	-

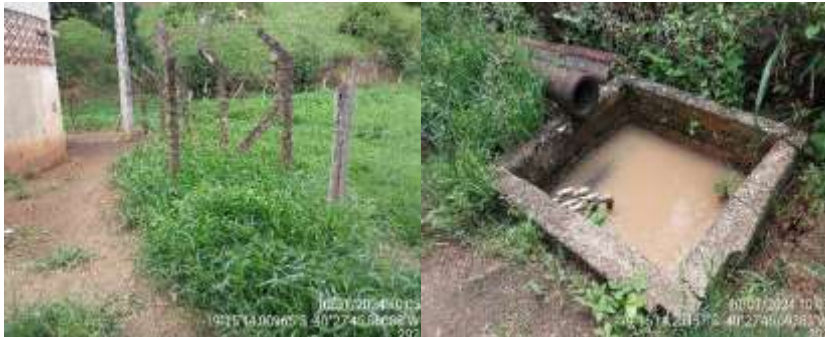
NC	CÓDIGO	UNIDADE	EBAT NOVA BRASÍLIA
20	2.2	CONSTATAÇÃO	Local não possui cercamento adequado.
GRUPO	PRAZO	NÃO CONFORMIDADE	É necessário que o cercamento esteja adequado para evitar entrada de pessoas não autorizadas nas dependências da EBAB.
2	365 dias	OBSERVAÇÃO	-

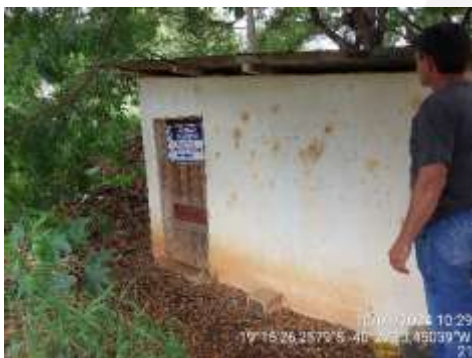
NC	CÓDIGO	UNIDADE	EBAT NOVA BRASÍLIA
21	2.9	CONSTATAÇÃO	Não possui drenagem adequada na área de bombeamento.
GRUPO	PRAZO	NÃO CONFORMIDADE	De acordo com a NBR 12214/92 é necessário que a área de bombeamento tenha drenagem adequada.
2	365 dias	OBSERVAÇÃO	-

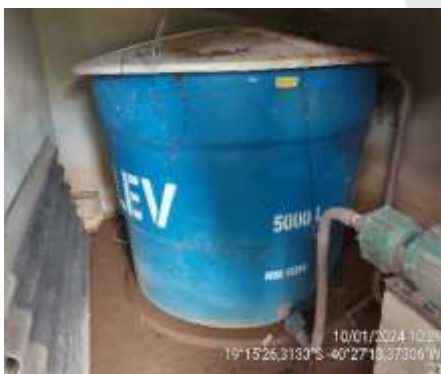
NC	CÓDIGO	UNIDADE	EBAT NOVA BRASÍLIA
22	2.12	CONSTATAÇÃO	Não possui extintor de incêndio.
GRUPO	PRAZO	NÃO CONFORMIDADE	A área não está com suas estruturas dentro de condições de segurança operacional adequadas.
2	90 dias	OBSERVAÇÃO	-

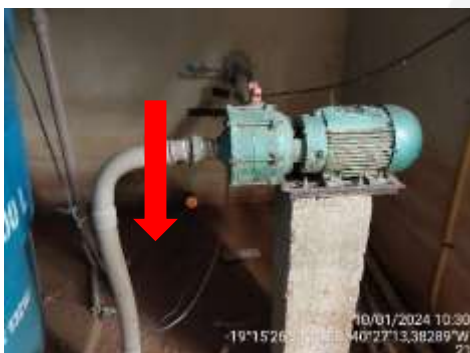
NC	CÓDIGO	UNIDADE	EBAT MORADA DO SOL
24	2.9	CONSTATAÇÃO	Não possui drenagem adequada na área de bombeamento.
GRUPO	PRAZO	NÃO CONFORMIDADE	De acordo com a NBR 12214/92 é necessário que a área de bombeamento tenha drenagem adequada.
2	365 dias	OBSERVAÇÃO	-

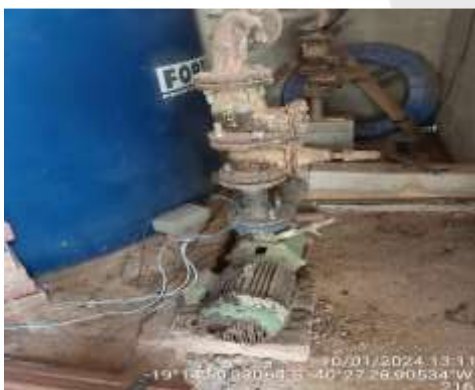
NC	CÓDIGO	UNIDADE	EBAT – ETA NOVO BRASIL
25	2.9	CONSTATAÇÃO	Não possui drenagem adequada na área de bombeamento.
GRUPO	PRAZO	NÃO CONFORMIDADE	De acordo com a NBR 12214/92 é necessário que a área de bombeamento tenha drenagem adequada.
2	365 dias	OBSERVAÇÃO	-

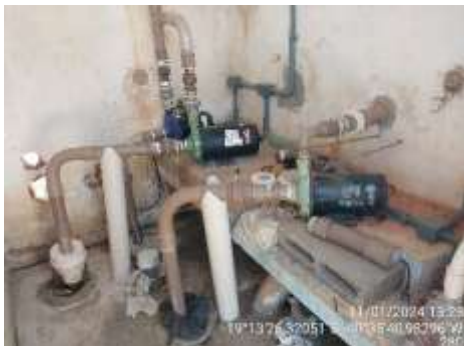
NC	CÓDIGO	UNIDADE	EBAB – ETA NOVO BRASIL
26	2.12	CONSTATAÇÃO	Não possui extintor de incêndio.
GRUPO	PRAZO	NÃO CONFORMIDADE	A área não está com suas estruturas dentro de condições de segurança operacional adequadas.
2	90 dias	OBSERVAÇÃO	-

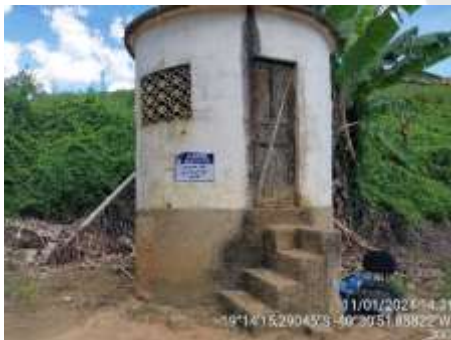
NC	CÓDIGO	UNIDADE	EBAB – CAPTAÇÃO MOACYR
28	2.9	CONSTATAÇÃO	Não possui drenagem adequada na área de bombeamento.
GRUPO	PRAZO	NÃO CONFORMIDADE	De acordo com a NBR 12214/92 é necessário que a área de bombeamento tenha drenagem adequada.
2	365 dias	OBSERVAÇÃO	-

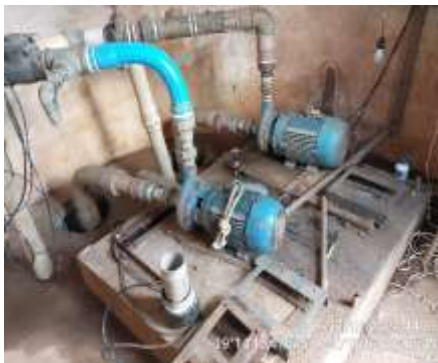
NC	CÓDIGO	UNIDADE	EBAB – CAPTAÇÃO MOACYR
29	2.12	CONSTATAÇÃO	Não possui extintor de incêndio.
GRUPO	PRAZO	NÃO CONFORMIDADE	A área não está com suas estruturas dentro de condições de segurança operacional adequadas
2	90 dias	OBSERVAÇÃO	-

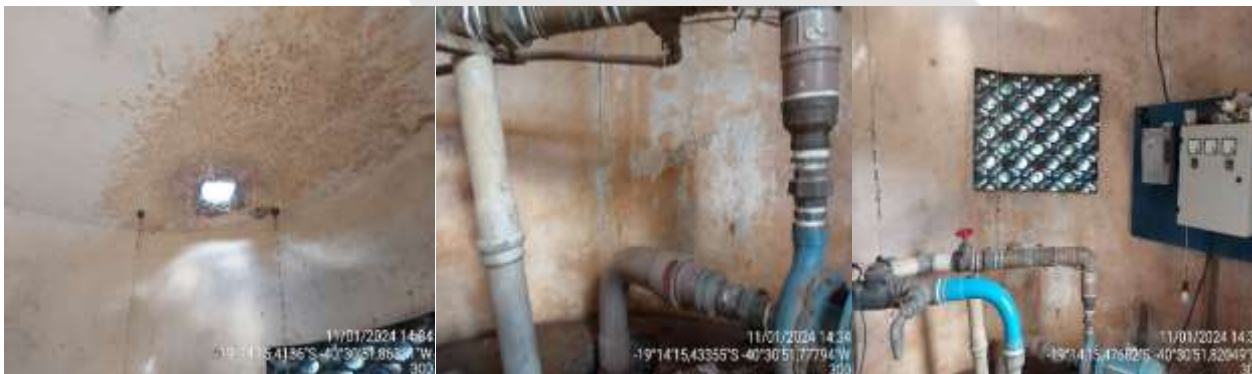
NC	CÓDIGO	UNIDADE	EBAT – ETA SEDE
31	2.9	CONSTATAÇÃO	Não possui drenagem adequada na área de bombeamento.
GRUPO	PRAZO	NÃO CONFORMIDADE	De acordo com a NBR 12214/92 é necessário que a área de bombeamento tenha drenagem adequada.
2	365 dias	OBSERVAÇÃO	-

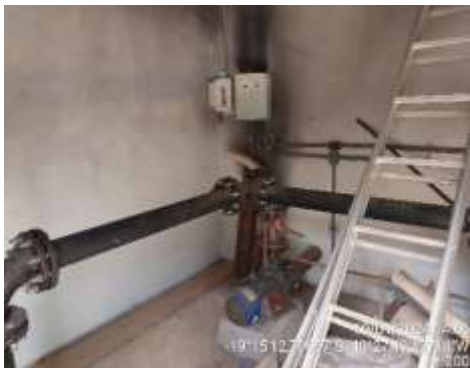
NC	CÓDIGO	UNIDADE	EBAT – ETA SEDE
32	2.13	CONSTATAÇÃO	Local possui materiais indesejados dentro da EBAT e em suas dependências.
GRUPO	PRAZO	NÃO CONFORMIDADE	O local não apresenta bom estado de limpeza, conservação e organização.
2	90 dias	OBSERVAÇÃO	-

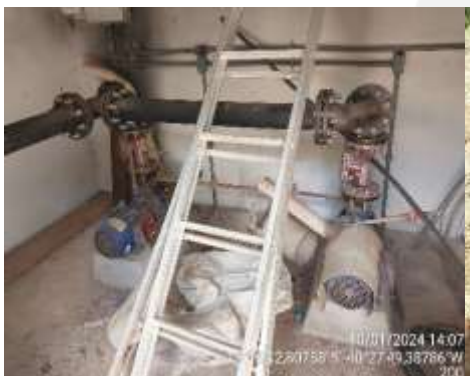
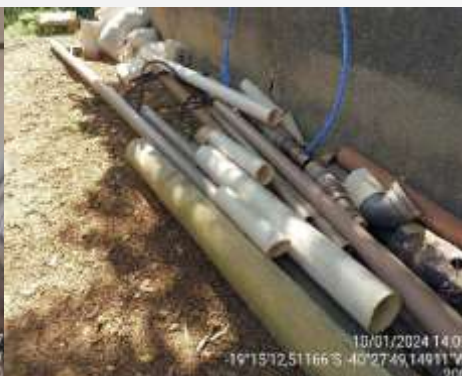
NC	CÓDIGO	UNIDADE	EBAT – ETA MOACYR
33	2.9	CONSTATAÇÃO	Não possui drenagem adequada na área de bombeamento.
GRUPO	PRAZO	NÃO CONFORMIDADE	De acordo com a NBR 12214/92 é necessário que a área de bombeamento tenha drenagem adequada.
2	365 dias	OBSERVAÇÃO	-

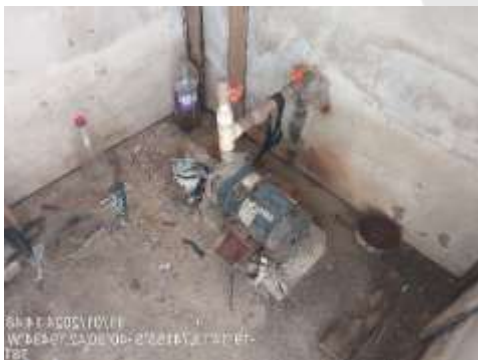
NC	CÓDIGO	UNIDADE	EBAT – ETA MOACYR
34	2.12	CONSTATAÇÃO	Não possui extintor de incêndio.
GRUPO	PRAZO	NÃO CONFORMIDADE	A área não está com suas estruturas dentro de condições de segurança operacional adequadas
2	90 dias	OBSERVAÇÃO	-

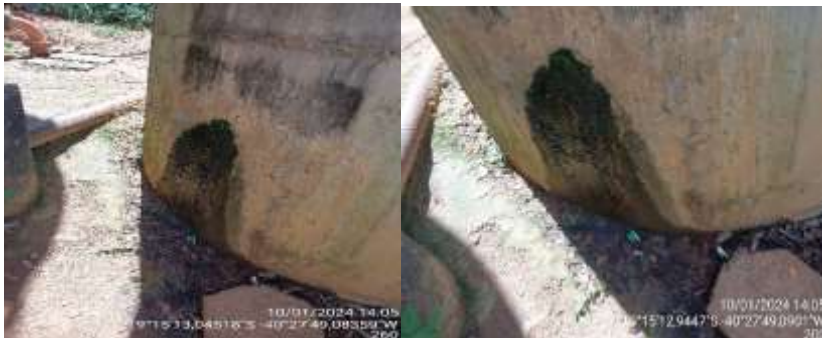
NC	CÓDIGO	UNIDADE	ETA NOVO BRASIL
38	3.19	CONSTATAÇÃO	Não possui chuveiro de emergência.
GRUPO	PRAZO	NÃO CONFORMIDADE	É necessário que tenha chuveiro de emergência.
2	365 dias	OBSERVAÇÃO	-

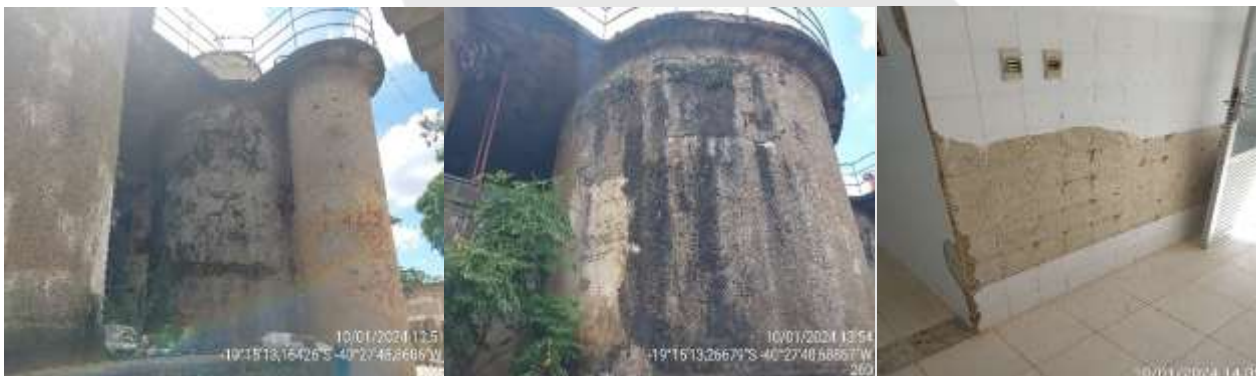
NC	CÓDIGO	UNIDADE	ETA NOVO BRASIL
40	3.1	CONSTATAÇÃO	Não foi apresentado Licenciamento Ambiental com data vigente.
<b>GRUPO</b>	<b>PRAZO</b>	<b>NÃO CONFORMIDADE</b>	É necessário que seja apresentado Licenciamento Ambiental com data vigente.
2	180 dias	OBSERVAÇÃO	-

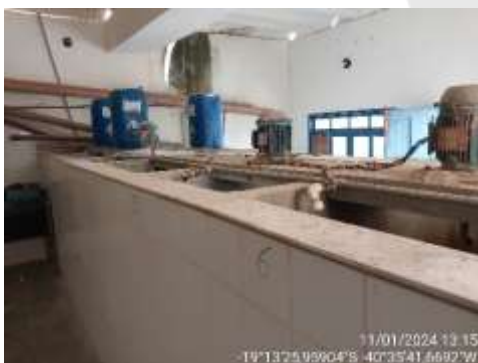
NC	CÓDIGO	UNIDADE	ETA MOACYR
43	3.1	CONSTATAÇÃO	Não foi apresentado Licenciamento Ambiental com data vigente.
GRUPO	PRAZO	NÃO CONFORMIDADE	É necessário que seja apresentado Licenciamento Ambiental com data vigente.
2	180 dias	OBSERVAÇÃO	-
