## RELATÓRIO TÉCNICO DE FISCALIZAÇÃO – RTF N. 001/2024

Fiscalização Técnica regular no  
Sistema de abastecimento de  
água e esgoto de Governador  
Lindenberg/ES

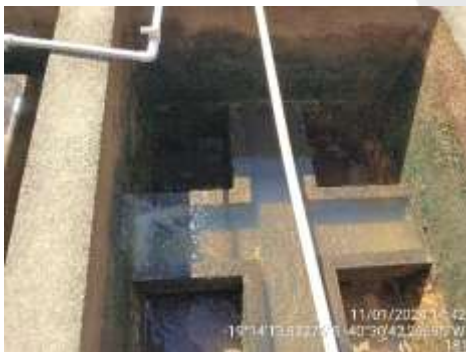
NC	CÓDIGO	UNIDADE	ETA MOACYR
46	3.19	CONSTATAÇÃO	Não possui chuveiro de emergência.
GRUPO	PRAZO	NÃO CONFORMIDADE	É necessário que tenha chuveiro de emergência.
2	365 dias	OBSERVAÇÃO	-

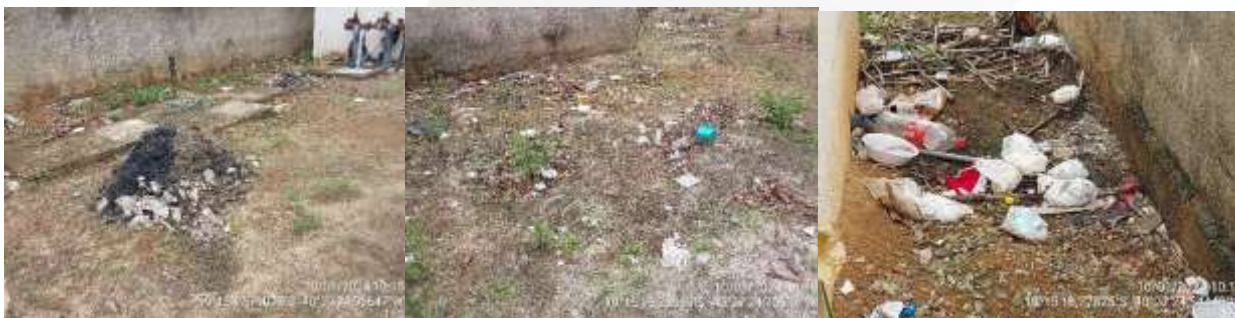
NC	CÓDIGO	UNIDADE	EBE NOVA BRASÍLIA
48	4.14	CONSTATAÇÃO	Local possui materiais indesejados em suas dependências.
GRUPO	PRAZO	NÃO CONFORMIDADE	Local não apresenta bom estado de limpeza, conservação e organização.
2	365 dias	OBSERVAÇÃO	-

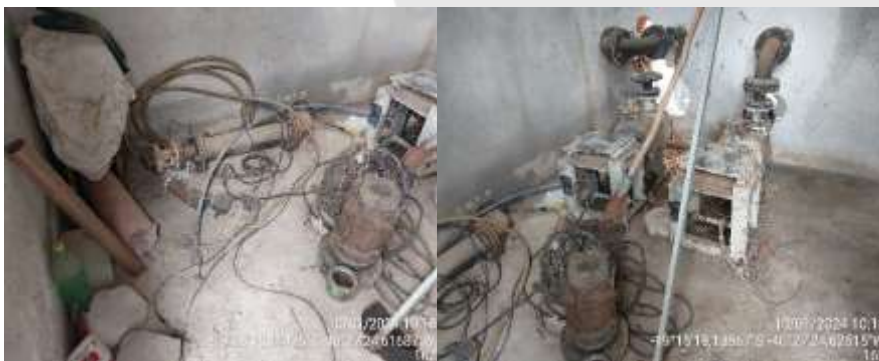
NC	CÓDIGO	UNIDADE	EBE SEDE – RUA JOÃO COGO
49	4.6	CONSTATAÇÃO	Local não possui placa de risco de choque.
GRUPO	PRAZO	NÃO CONFORMIDADE	É necessário que o quadro de bombas esteja com a placa de risco de choque.
2	365 dias	OBSERVAÇÃO	-

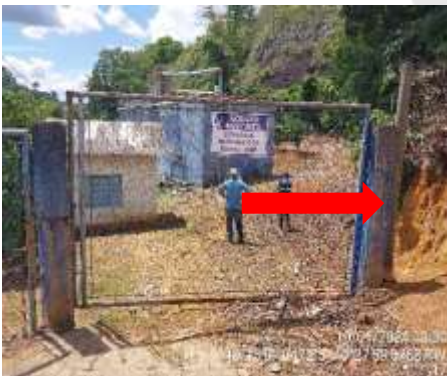
NC	CÓDIGO	UNIDADE	ETE SEDE
52	5.23	<b>CONSTATAÇÃO</b>	Não é feito o monitoramento do esgoto bruto e tratado para aferição da eficiência do tratamento.
<b>GRUPO</b>	<b>PRAZO</b>	<b>NÃO CONFORMIDADE</b>	Não é feito o monitoramento do esgoto bruto e tratado para aferição da eficiência do tratamento.
2	365 dias	<b>OBSERVAÇÃO</b>	-

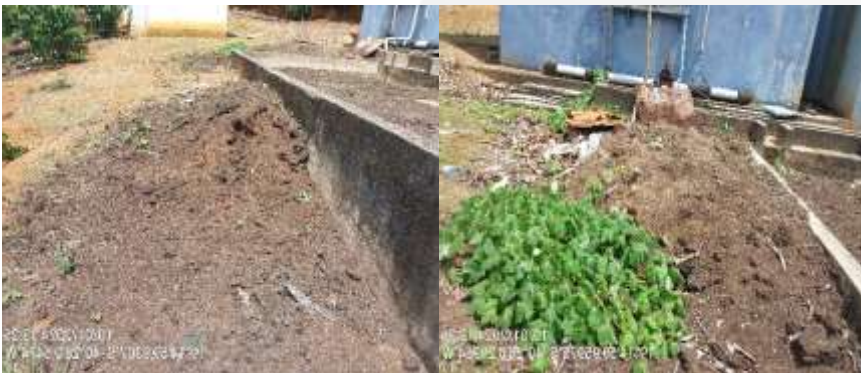
NC	CÓDIGO	UNIDADE	ETE NOVO BRASIL
54	5.10	<b>CONSTATAÇÃO</b>	A destinação do lodo da ETE não é adequada.
<b>GRUPO</b>	<b>PRAZO</b>	<b>NÃO CONFORMIDADE</b>	É necessário que o lodo da ETE seja destinado de forma correta
2	180 dias	<b>OBSERVAÇÃO</b>	-

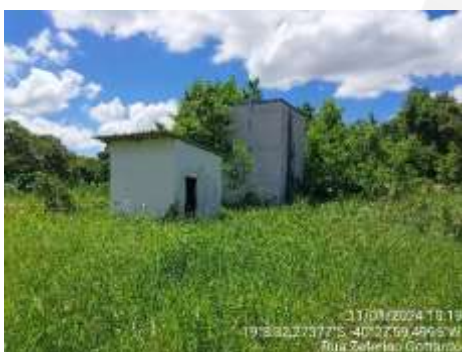
NC	CÓDIGO	UNIDADE	ETE MORELO – INATIVA
57	5.3	<b>CONSTATAÇÃO</b>	Local não possui cercamento adequado.
<b>GRUPO</b>	<b>PRAZO</b>	<b>NÃO CONFORMIDADE</b>	É necessário que o local esteja cercado adequadamente para impedir a entrada de pessoas não autorizadas.
2	365 dias	<b>OBSERVAÇÃO</b>	-

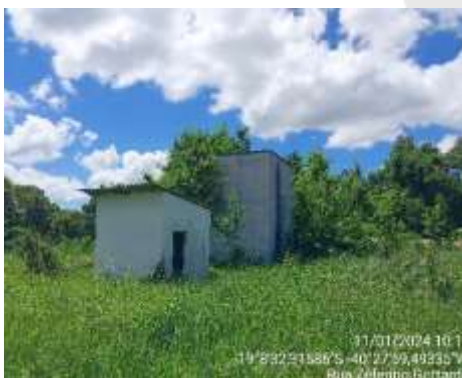
NC	CÓDIGO	UNIDADE	ETE MORELO – INATIVA
58	5.20	<b>CONSTATAÇÃO</b>	As estruturas da ETE estão danificadas.
<b>GRUPO</b>	<b>PRAZO</b>	<b>NÃO CONFORMIDADE</b>	Tampas da ETE estão danificadas, sendo assim, é necessário que tenha tampas com material resistente.
2	180 dias	<b>OBSERVAÇÃO</b>	-

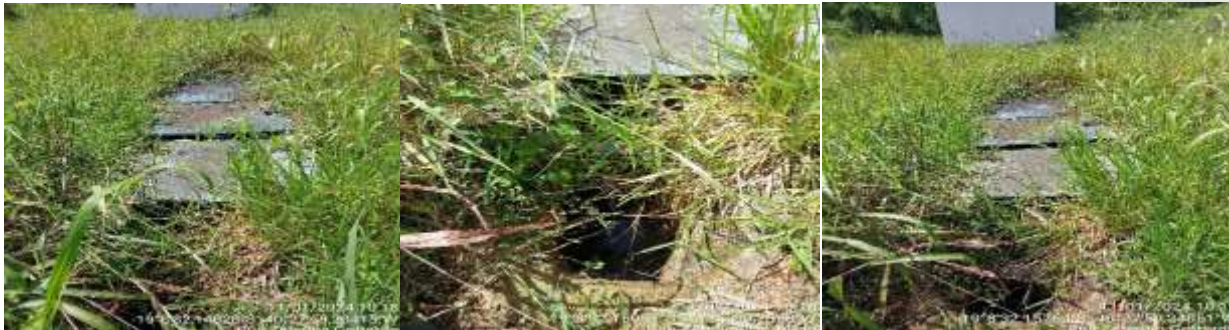
NC	CÓDIGO	UNIDADE	ETE MORELO – INATIVA
59	5.25	<b>CONSTATAÇÃO</b>	Local possui excesso de vegetação.
<b>GRUPO</b>	<b>PRAZO</b>	<b>NÃO CONFORMIDADE</b>	A área não está em bom estado de limpeza e conservação.
2	365 dias	<b>OBSERVAÇÃO</b>	-

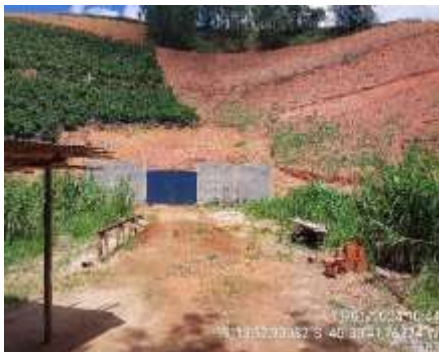
NC	CÓDIGO	UNIDADE	ETE NOVO BRASIL EM CONTRUÇÃO
62	5.1	<b>CONSTATAÇÃO</b>	Não foi apresentado Licenciamento Ambiental.
<b>GRUPO</b>	<b>PRAZO</b>	<b>NÃO CONFORMIDADE</b>	É necessário que seja apresentado Licenciamento Ambiental da ETE.
2	180 dias	<b>OBSERVAÇÃO</b>	-

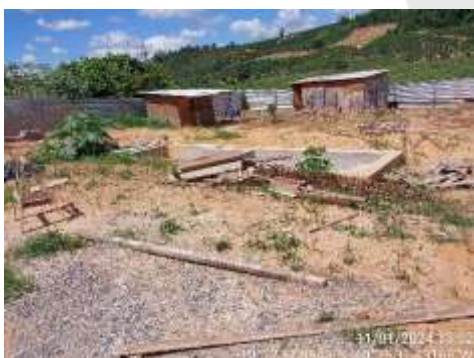
NC	CÓDIGO	UNIDADE	RESERVATÓRIO 1 ETA NOVO BRASIL
64	6.7	CONSTATAÇÃO	Não foi informado quanto as limpezas periódicas realizadas.
GRUPO	PRAZO	NÃO CONFORMIDADE	São realizadas limpezas periódicas nos reservatórios? Qual frequência.
2	180 dias	OBSERVAÇÃO

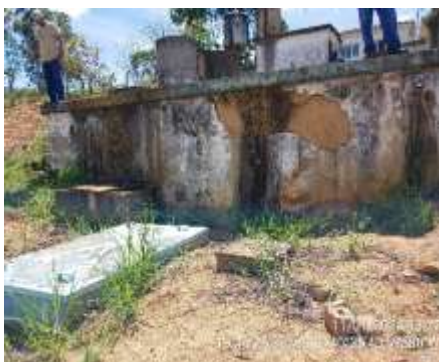
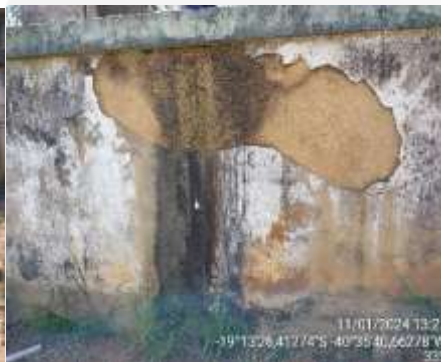
NC	CÓDIGO	UNIDADE	RESERVATÓRIO 1 ETA NOVO BRASIL
66	6.17	CONSTATAÇÃO	Reparo na pintura.
GRUPO	PRAZO	NÃO CONFORMIDADE	O local apresenta bom estado de limpeza, conservação e organização
2	365 dias	OBSERVAÇÃO

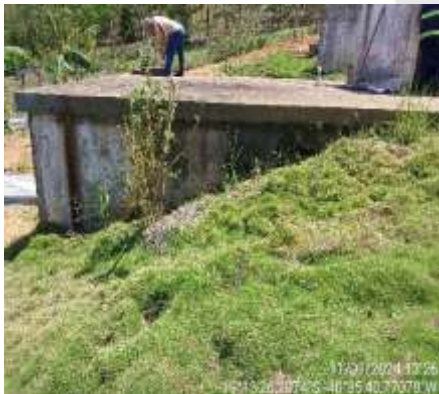
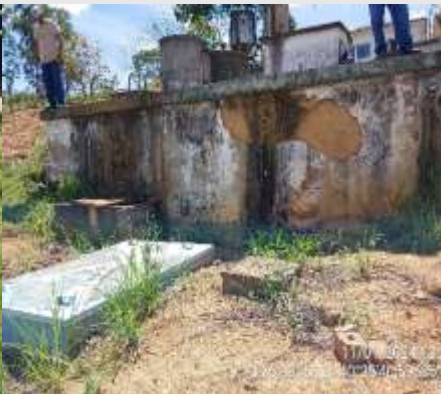
NC	CÓDIGO	UNIDADE	RESERVATÓRIO 3 ETA NOVO BRASIL
70	6.7	CONSTATAÇÃO	Não foi informado quanto as limpezas periódicas realizadas.
GRUPO	PRAZO	NÃO CONFORMIDADE	São realizadas limpezas periódicas nos reservatórios? Qual frequência.
2	180 dias	OBSERVAÇÃO

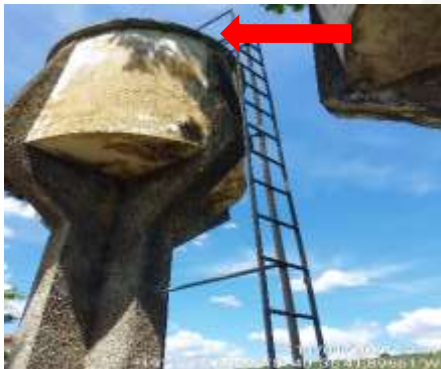
NC	CÓDIGO	UNIDADE	RESERVATÓRIO 3 ETA NOVO BRASIL
72	6.17	CONSTATAÇÃO	Reparo na pintura.
GRUPO	PRAZO	NÃO CONFORMIDADE	O local apresenta bom estado de limpeza, conservação e organização
2	365 dias	OBSERVAÇÃO

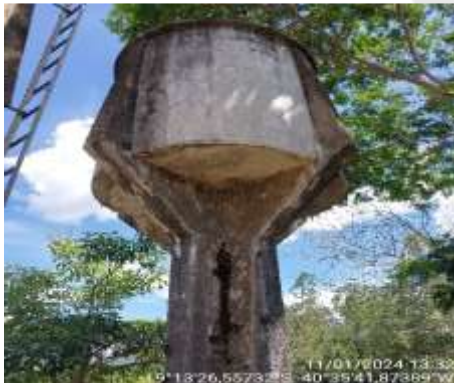
NC	CÓDIGO	UNIDADE	RESERVATÓRIO MORADA DO SOL
73	6.7	CONSTATAÇÃO	Não foi informado quanto as limpezas periódicas realizadas.
GRUPO	PRAZO	NÃO CONFORMIDADE	São realizadas limpezas periódicas nos reservatórios? Qual frequência.
2	180 dias	OBSERVAÇÃO

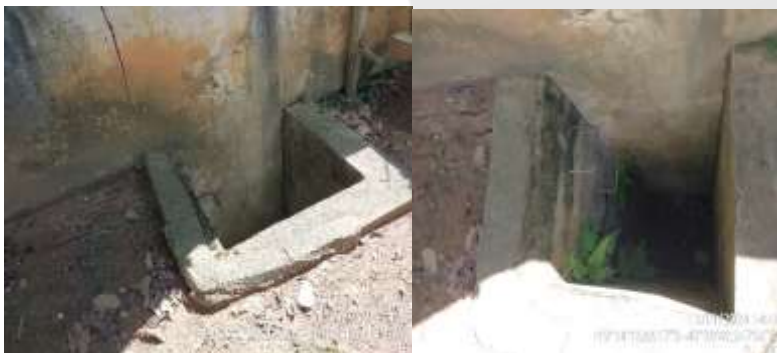
NC	CÓDIGO	UNIDADE	RESERVATÓRIO 1 ETA MOACYR
76	6.11	CONSTATAÇÃO	Reservatório possui fissura e armadura exposta
GRUPO	PRAZO	NÃO CONFORMIDADE	Área não está com suas estruturas dentro das condições de segurança operacional adequada.
2	365 dias	OBSERVAÇÃO	-

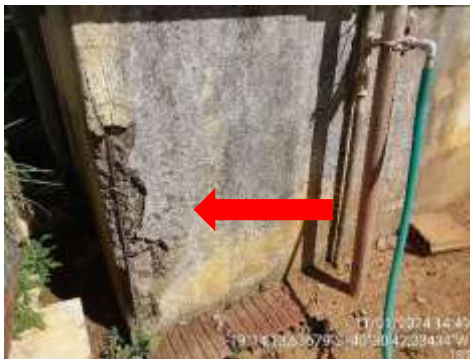
NC	CÓDIGO	UNIDADE	RESERVATÓRIO 1 ETA MOACYR
77	6.17	CONSTATAÇÃO	Reparo na pintura.
GRUPO	PRAZO	NÃO CONFORMIDADE	O local apresenta bom estado de limpeza, conservação e organização
2	365 dias	OBSERVAÇÃO

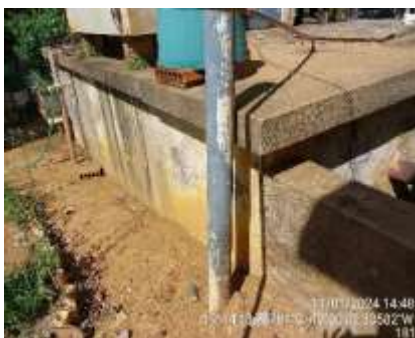
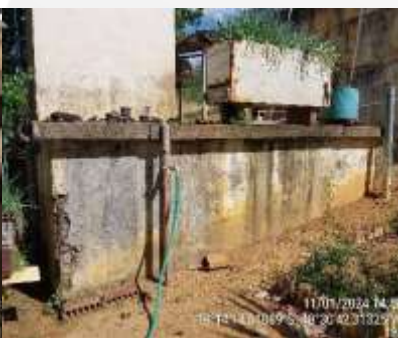
NC	CÓDIGO	UNIDADE	RESERVATÓRIO 1 ETA MOACYR
78	6.17	CONSTATAÇÃO	Falta de limpeza e organização das dependências do reservatório.
GRUPO	PRAZO	NÃO CONFORMIDADE	O local apresenta bom estado de limpeza, conservação e organização
2	90 dias	OBSERVAÇÃO

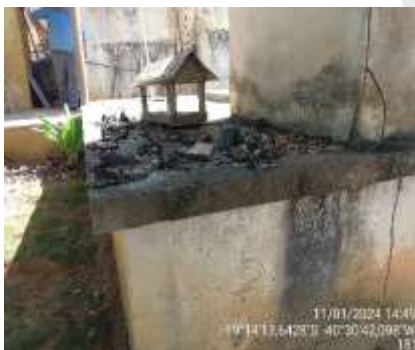
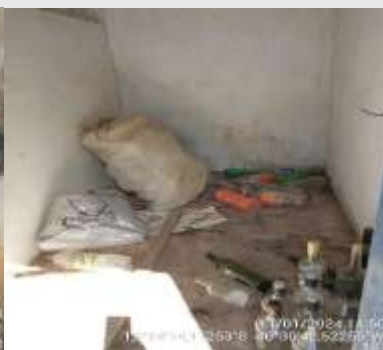
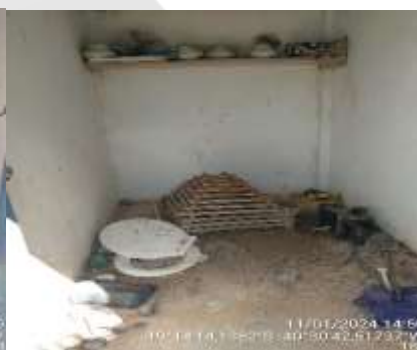
NC	CÓDIGO	UNIDADE	RESERVATÓRIO 2 ETA MOACYR
79	6.7	CONSTATAÇÃO	Não foi informado quanto as limpezas periódicas realizadas.
GRUPO	PRAZO	NÃO CONFORMIDADE	São realizadas limpezas periódicas nos reservatórios? Qual frequência.
2	180 dias	OBSERVAÇÃO

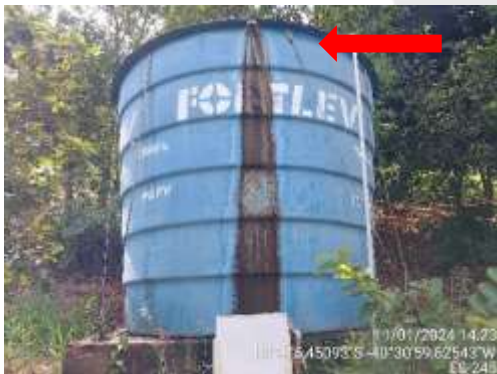
NC	CÓDIGO	UNIDADE	RESERVATÓRIO MOACYR
82	6.7	CONSTATAÇÃO	Não foi informado quanto as limpezas periódicas realizadas.
GRUPO	PRAZO	NÃO CONFORMIDADE	São realizadas limpezas periódicas nos reservatórios? Qual frequência.
2	180 dias	OBSERVAÇÃO

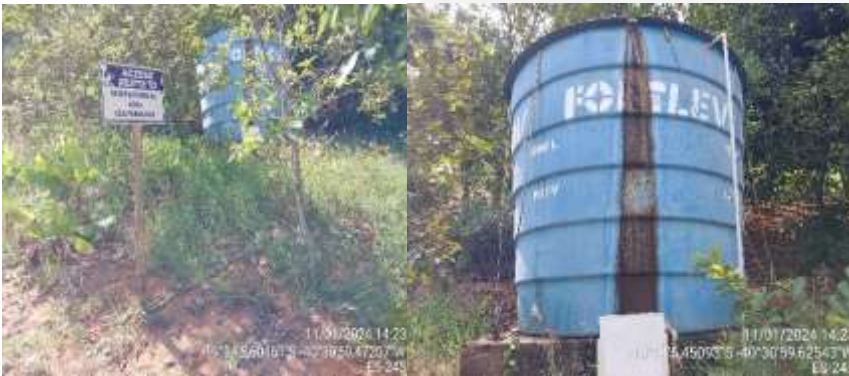
NC	CÓDIGO	UNIDADE	RESERVATÓRIO NOVA BRASÍLIA
84	6.7	CONSTATAÇÃO	Não foi informado quanto as limpezas periódicas realizadas.
GRUPO	PRAZO	NÃO CONFORMIDADE	São realizadas limpezas periódicas nos reservatórios? Qual frequência.
2	180 dias	OBSERVAÇÃO

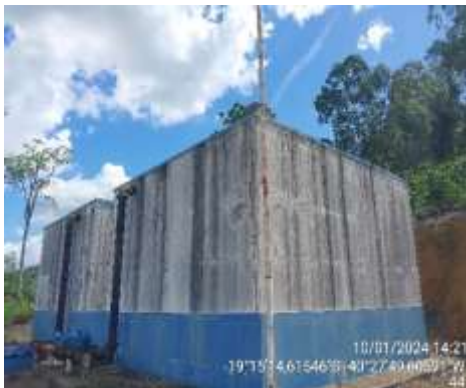
NC	CÓDIGO	UNIDADE	RESERVATÓRIO 1 ETA SEDE
89	6.17	CONSTATAÇÃO	Reservatórios possui fissura.
GRUPO	PRAZO	NÃO CONFORMIDADE	É necessário que seja reparado a fissura do reservatório para que futuramente não tenha vazamento.
2	365 dias	OBSERVAÇÃO	-

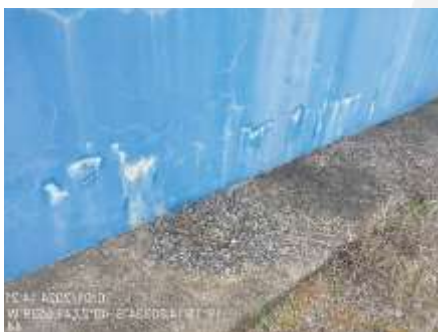
NC	CÓDIGO	UNIDADE	RESERVATÓRIO 2 ETA SEDE
90	6.17	CONSTATAÇÃO	Reservatórios possui fissura.
GRUPO	PRAZO	NÃO CONFORMIDADE	É necessário que seja reparado a fissura do reservatório para que futuramente não tenha vazamento.
2	365 dias	OBSERVAÇÃO	-

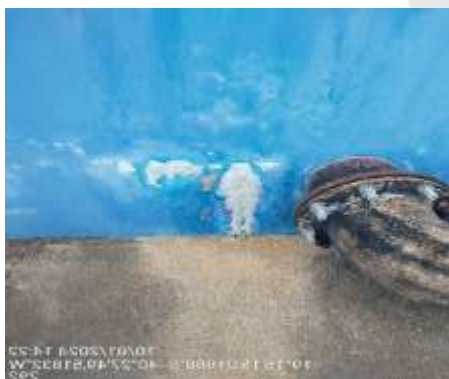
NC	CÓDIGO	UNIDADE	RESERVATÓRIO 3 ETA SEDE
91	6.7	CONSTATAÇÃO	Não foi informado quanto as limpezas periódicas realizadas.
GRUPO	PRAZO	NÃO CONFORMIDADE	São realizadas limpezas periódicas nos reservatórios? Qual frequência.
2	180 dias	OBSERVAÇÃO	
REGISTRO 1			REGISTRO 2
			REGISTRO 3
