RELATÓRIO TÉCNICO DE FISCALIZAÇÃO N.101/2023 – RTF

Fiscalização Técnica regular no Sistema de abastecimento de água e esgoto de Alfredo Chaves/ES

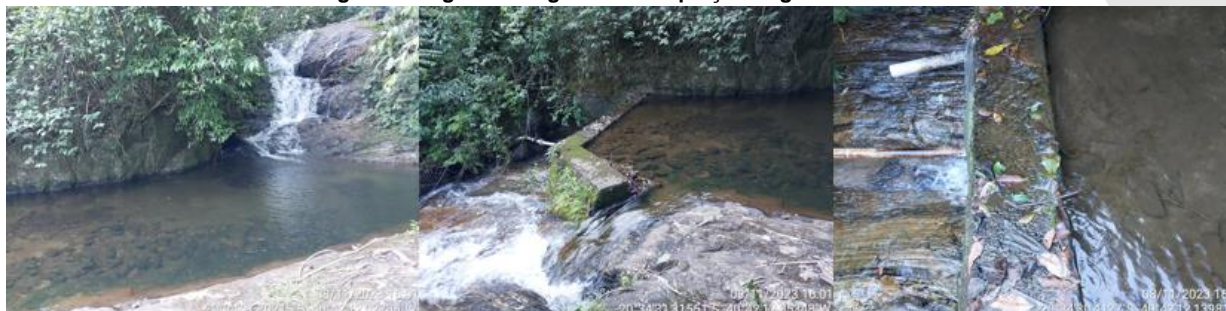
Figura 7: Registro fotográfico da captação Sagrada Família.

A captação na nascente que destina água para ETA Sagrada Família fica localizada no Distrito de Sagrada Família na zona rural, sua vazão é de 1,6 l/s. A água é captada através de um sistema de represamento que direciona a água através de tubulações de PVC de 150 mm e a linha de adução é constituída de 200 metros de tubulação sendo encaminhada por gravidade até a ETA. Não foi apresentada outorga de captação do manancial. Na Figura 7 é possível visualizar as estruturas da captação.

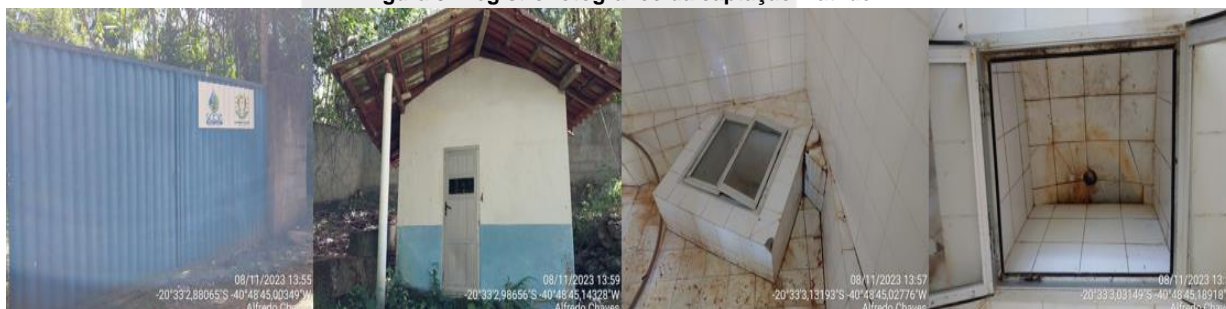
Figura 8: Registro fotográfico da captação Matilde.

A captação na nascente que destina água para ETA Matilde fica localizada no Distrito de Matilde na zona rural, sua vazão é de 1,6 l/s. A água é captada através de nascente protegida que direciona a água através de tubulações de PVC de 60 mm e a linha de adução é constituída de 200 metros de tubulação sendo encaminhada por gravidade até a ETA. Não foi apresentada outorga de captação do manancial. Na Figura 8 é possível visualizar as estruturas da captação.

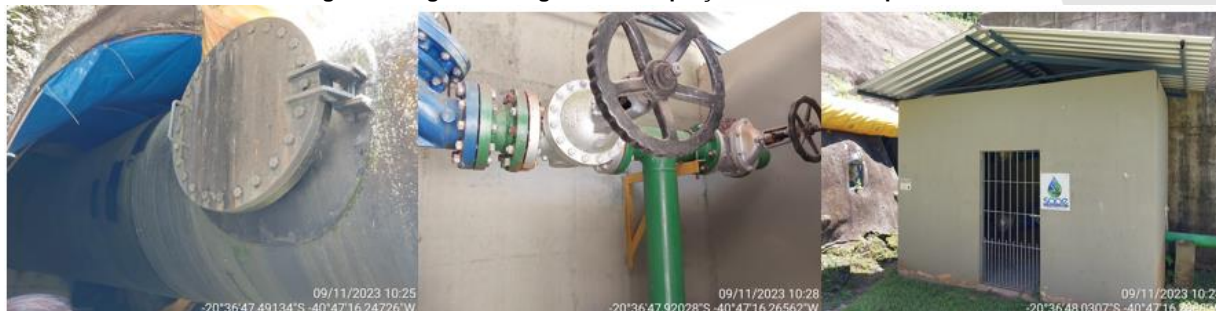
Figura 9: Registro Fotográfico da captação PCH São Joaquim.

A captação na Barragem do PCH São Joaquim, que utiliza do curso d'água do Rio Benevente que destina água para ETA Sede fica localizada saída da cidade de Alfredo Chaves, seguindo na direção noroeste pela rodovia ES-146, por cerca de 3,4 km, devendo-se virar à direita na bifurcação existente, em direção ao município de Matilde, virando à esquerda na ponte existente sobre o rio Batatal, sua vazão é de aproximadamente 16,5 l/s. A água é captada através de um sistema de represamento com tomada d'água, do tipo torre, encontra-se implantada na margem esquerda e sua soleira está na El. 299,00 m, enquanto seu coroamento está na El. 311,00 m. A área para passagem de água apresenta 2,30 m de

largura e 13,20 m de altura, embocada a um Túnel de Adução. O fluxo é controlado por uma comporta do tipo vagão dispondo de um içamento por gancho fixo.

No desemboque do Túnel de Adução, há uma tubulação 150 mm e a linha de adução é constituída de aproximadamente 2.500 m que direciona a água por gravidade até a ETA Sede. Não foi apresentada outorga de captação do manancial. Na figura 9 é possível visualizar as estruturas da captação na PCH São Joaquim.

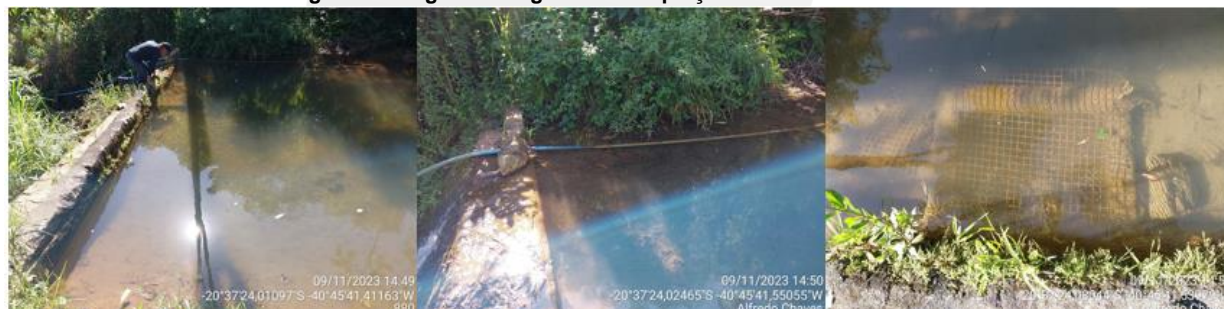
Figura 10: Registro fotográfico da captação nascente dona Zilda.

A captação na nascente Dona Zilda que destina água para ETA Sede fica localizada na zona rural. A água é captada através de um sistema de represamento que é direcionada através de tubulações de PVC de 150 mm, sendo encaminhada por gravidade até a ETA. Não foi apresentada outorga de captação do manancial. Na Figura 10 é possível visualizar as estruturas da captação nascente Dona Zilda.

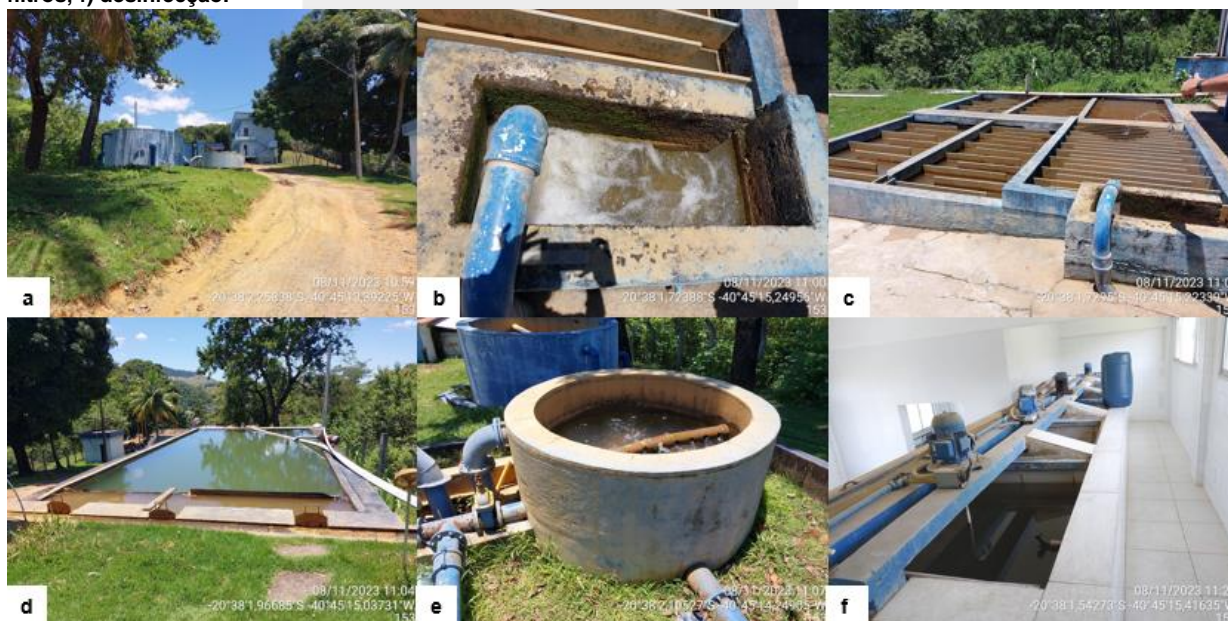
Figura 13: Vistas da ETA Sede: a) vista geral da ETA; b) chegada da água bruta; c) floculadores; d) decantadores; e) filtros; f) desinfecção.

O lodo da ETA Sede do município de Alfredo Chaves não recebe nenhum tipo de tratamento e é encaminhado até um corpo hídrico receptor. Não foi enviado Licenciamento Ambiental. Na Figura 13 é possível visualizar as estruturas da ETA Sede.

NC	CÓDIGO	UNIDADE	ETA SEDE
32	3.4	CONSTATAÇÃO	Decantador possui fissura com vazamento
GRUPO	PRAZO	NÃO CONFORMIDADE	Equipamentos ou estruturas não estão isentos de vazamentos aparentes de água
2	365 dias	OBSERVAÇÃO	-

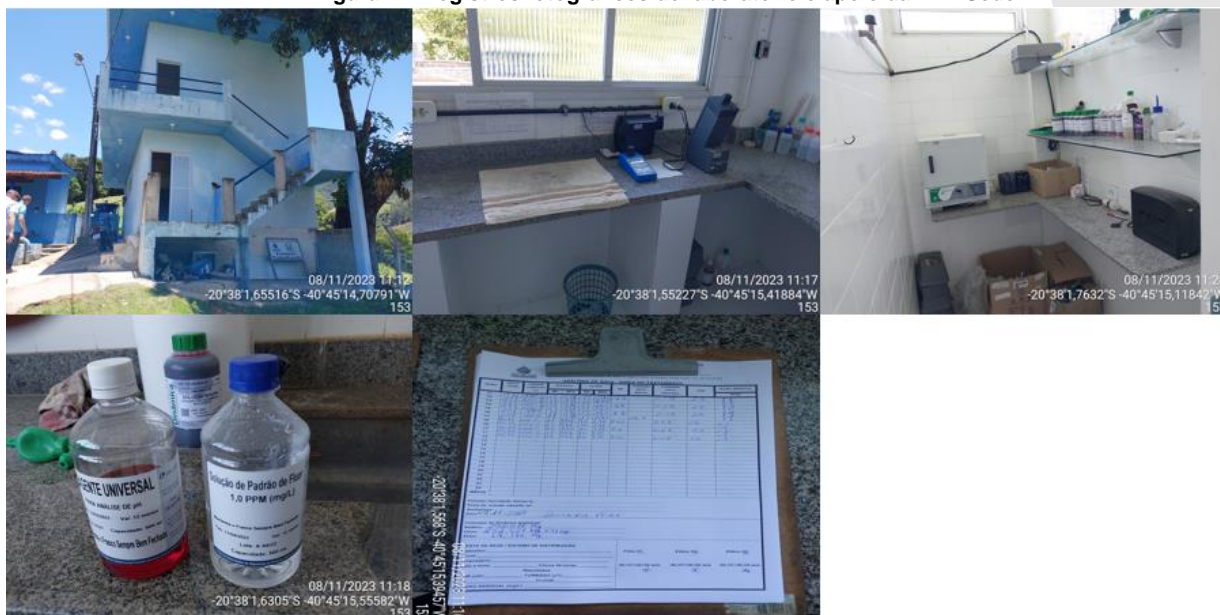
Figura 14: Registros fotográficos do laboratório e apoio da ETA Sede.

A ETA Sede possui também laboratório para análise de parâmetros básicos, os quais devem ser monitorados visando garantir a segurança à saúde da população, são realizadas análises a cada duas horas, para verificar o Ph, turbidez, cor, cloro, flúor. A ETA possui também área de apoio com água potável, cozinha e banheiro para os operadores em condições satisfatórias. Figura 14 é possível visualizar as estruturas do laboratório e área de apoio da ETA Sede.

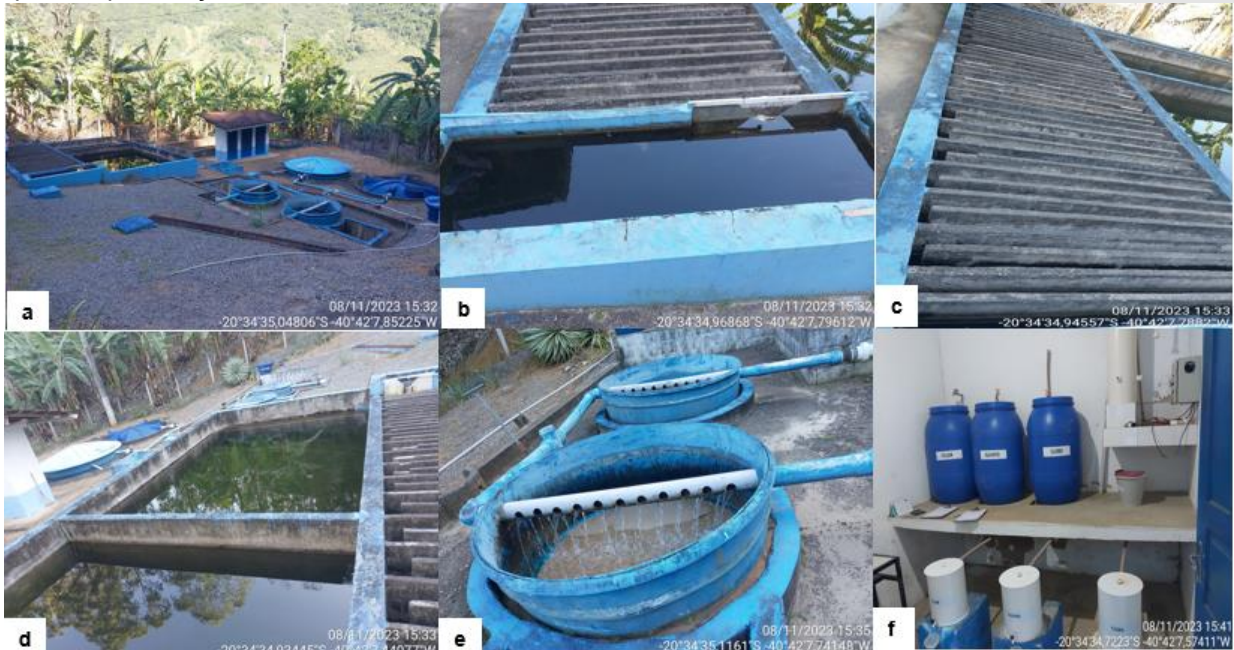
Figura 15: Vistas da ETA Sagrada Família: a) Vista geral da ETA; b) Chegada d'água bruta; c) floculador; d) decantador; e) filtros; f) desinfecção

O lodo da ETA Sagrada Família não recebe nenhum tipo de tratamento e é encaminhado até um corpo hídrico receptor. Não foi enviado Licenciamento Ambiental. Na Figura 15 é possível visualizar as estruturas da ETA Sagrada Família.

NC	CÓDIGO	UNIDADE	ETA SAGRADA FAMÍLIA
50	3.4	CONSTATAÇÃO	Vazamento no decantador
GRUPO	PRAZO	NÃO CONFORMIDADE	Equipamentos ou estruturas não estão isentos de vazamentos aparentes de água
2	365 dias	OBSERVAÇÃO	-

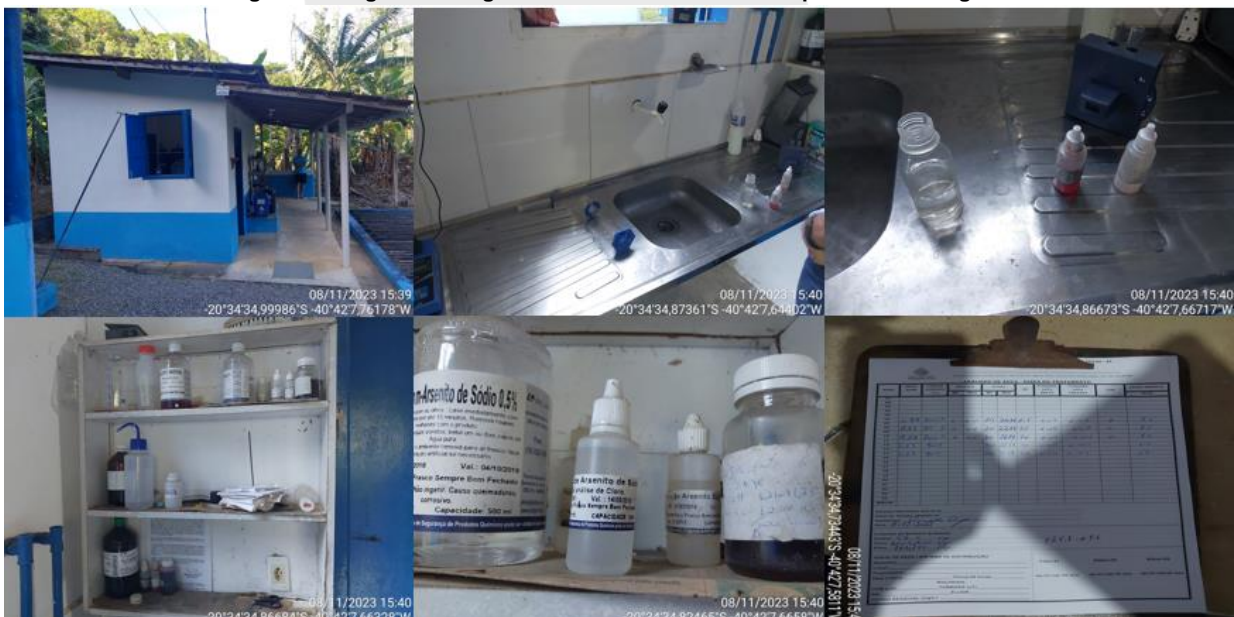
Figura 16: Registros fotográficos da área de análises e apoio da ETA Sagrada Família.

A ETA Sagrada Família possui também uma área destinada a realização de análise de parâmetros básicos, os quais devem ser monitorados visando garantir a segurança à saúde da população, são realizadas análises a cada duas horas, para verificar o Ph, turbidez, cor, cloro, flúor. A ETA possui também área de apoio com água potável, cozinha e banheiro para os operadores em condições satisfatórias. Figura 16 é possível visualizar as estruturas da área de análises e área de apoio da ETA Sagrada Família.

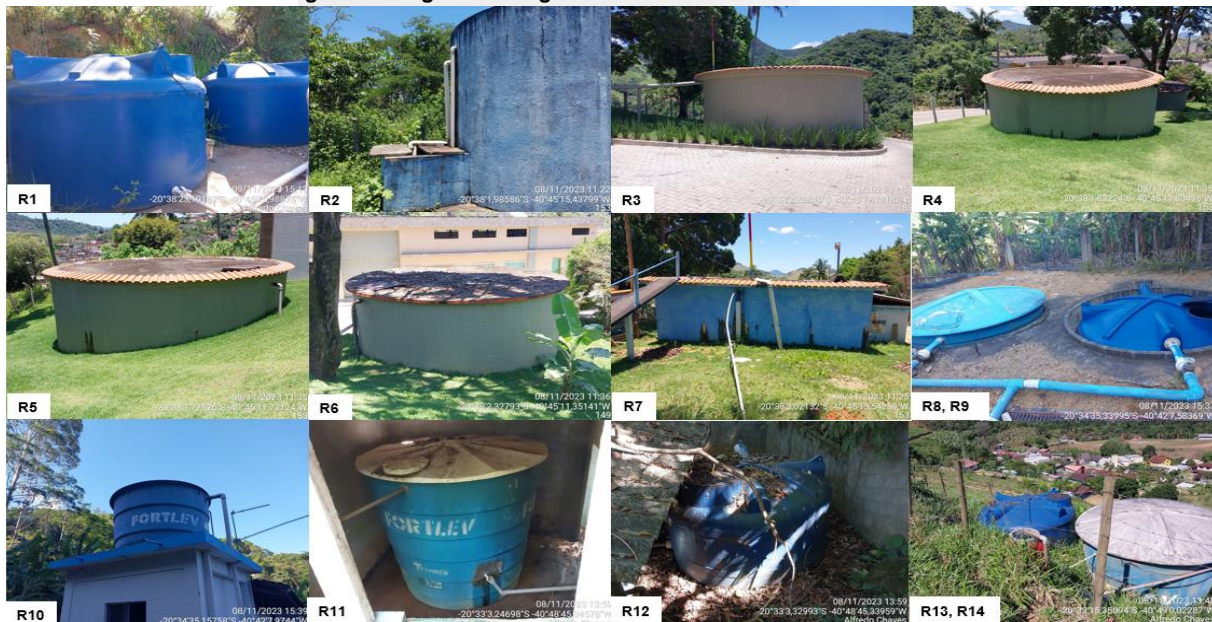
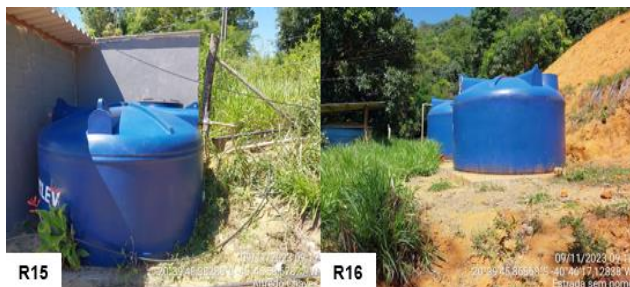
Figura 18: Registros fotográficos dos reservatórios fiscalizados.

Na figura 18 estão os registros fotográficos dos reservatórios fiscalizados no município de Alfredo Chaves. A fiscalização teve abordagem focada nos seguintes pontos: vazamentos, possibilidade de contaminações, condições estruturais e segurança operacional.

NC	CÓDIGO	UNIDADE	RESERVATÓRIO (LAVAGEM DE FILTROS) - ETA SEDE
127	6.3	CONSTATAÇÃO	Possui vazamento.
GRUPO	PRAZO	NÃO CONFORMIDADE	Equipamentos e estruturas não estão isentos de vazamentos aparentes de água
2	365 dias	OBSERVAÇÃO	-

NC	CÓDIGO	UNIDADE	RESERVATÓRIO 1 ETA SEDE
129	6.3	CONSTATAÇÃO	Possui vazamento.
GRUPO	PRAZO	NÃO CONFORMIDADE	Equipamentos e estruturas não estão isentos de vazamentos aparentes de água
2	365 dias	OBSERVAÇÃO	-

NC	CÓDIGO	UNIDADE	RESERVATÓRIO R3, R4, R5 ETA SEDE
131	6.3	CONSTATAÇÃO	Os reservatórios 4 e 5 possui vazamento.
GRUPO	PRAZO	NÃO CONFORMIDADE	Equipamentos e estruturas não estão isentos de vazamentos aparentes de água.
2	365 dias	OBSERVAÇÃO	-

NC	CÓDIGO	UNIDADE	RESERVATÓRIO 2 MATILDE
133	6.3	CONSTATAÇÃO	O reservatório possui vazamento.
GRUPO	PRAZO	NÃO CONFORMIDADE	Equipamentos e estruturas não estão isentos de vazamentos aparentes de água.
2	365 dias	OBSERVAÇÃO	-

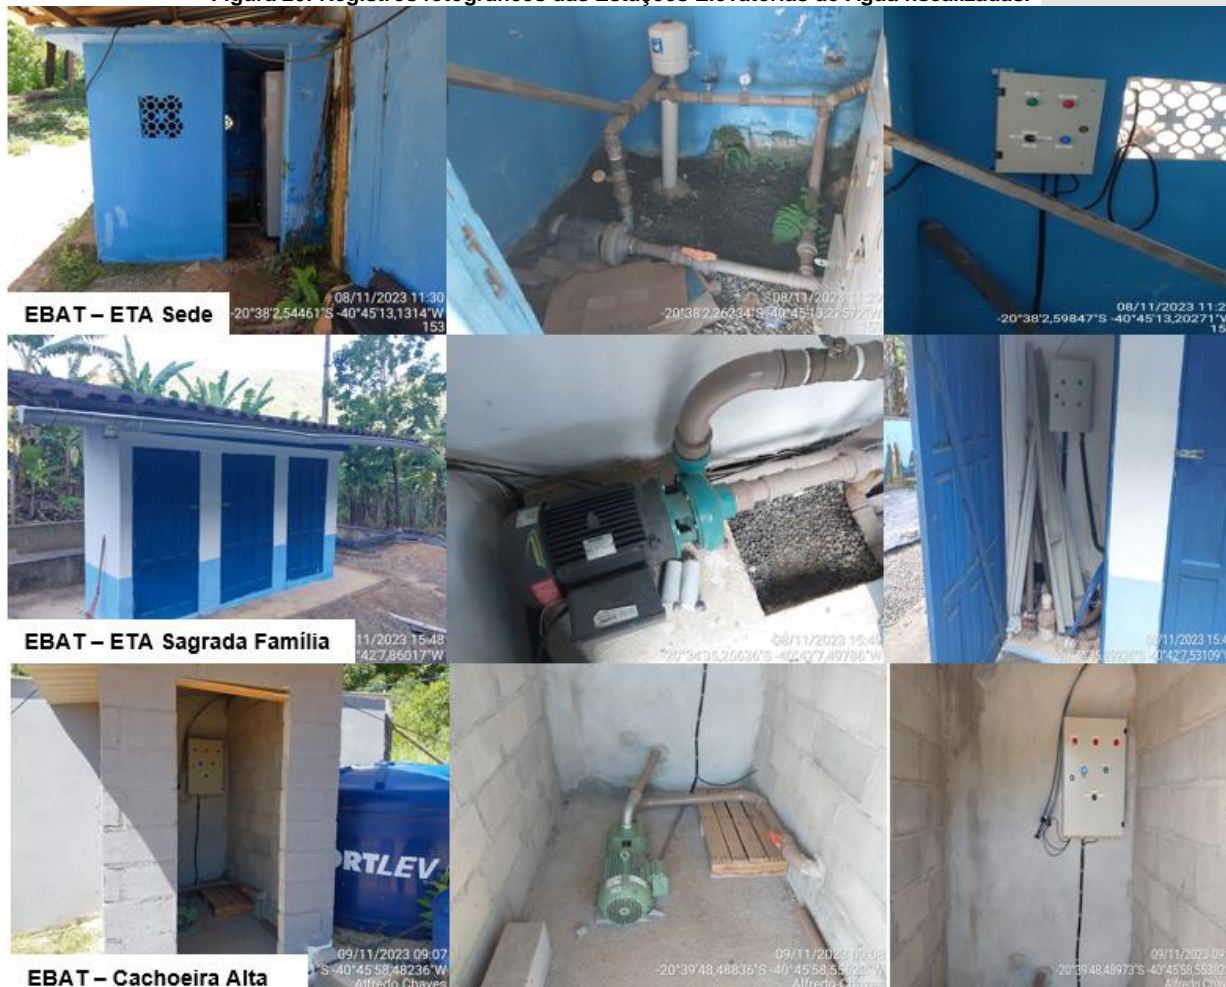
Figura 20: Registros fotográficos das Estações Elevatórias de Água fiscalizadas.

Na figura 20 é possível visualizar as elevatórias de água fiscalizadas. A fiscalização teve abordagem focada nos seguintes pontos: vazamentos, possibilidade de contaminações, condições estruturais e segurança operacional.

NC	CÓDIGO	UNIDADE	EBA ETA SEDE
15	2.9	CONSTATAÇÃO	Local possui drenagem inadequada, sendo o acúmulo de água ocasionado pelo vazamento do reservatório anexo a área da EBA.
GRUPO	PRAZO	NÃO CONFORMIDADE	Drenagem da estrutura inadequada.
2	365 dias	OBSERVAÇÃO	-

NC	CÓDIGO	UNIDADE	EBA ETA SEDE
17	2.12	CONSTATAÇÃO	Estrutura possui fissuras com infiltração de água
GRUPO	PRAZO	NÃO CONFORMIDADE	A área está com suas estruturas dentro de condições de segurança operacional adequadas
2	365 dias	OBSERVAÇÃO	-

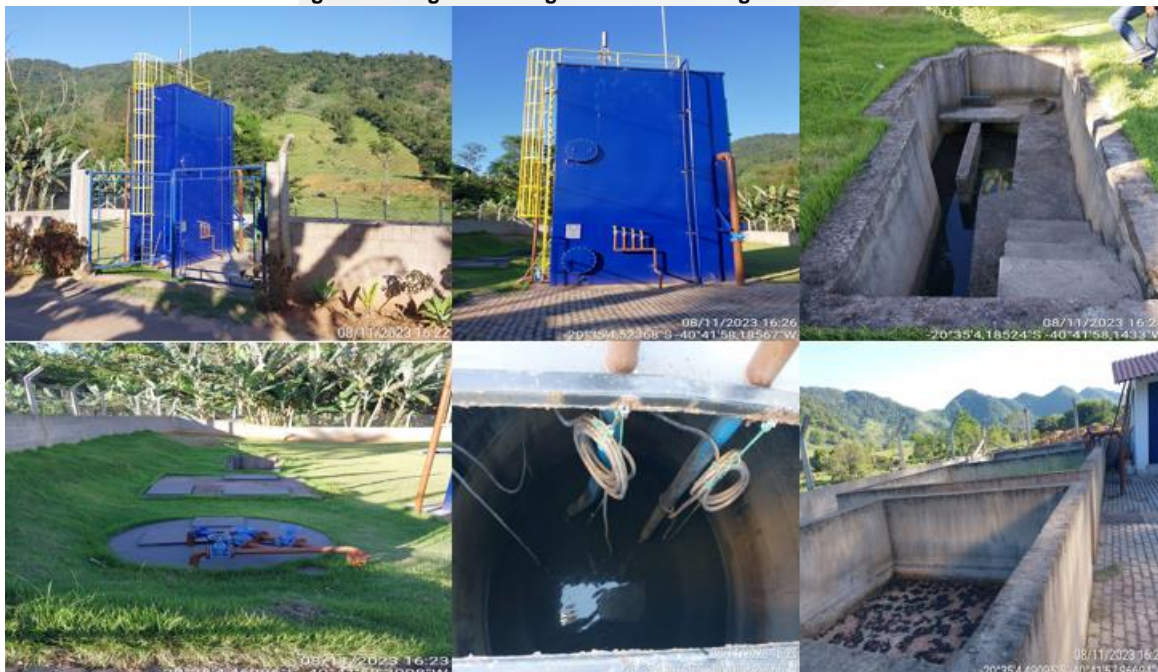
Figura 23: Registros fotográficos da ETE Sagrada Família.

A Estação de Tratamento de Esgoto Sagrada Família fica localizada no distrito de Sagrada Família, zona rural do Alfredo Chaves. Essa é composta por tratamento preliminar, composto por gradeamento, caixa desarenadora e caixa de gordura, onde é responsável pela remoção de sólidos grosseiros, areias, gorduras entre outros resíduos, em seguida o esgoto é encaminhado para o tratamento primário que é composto por um reator UASB (Upflow Anaerobic Sludge Blanket) que é um reator anaeróbio de fluxo ascendente de alta eficiência para o tratamento de efluentes. Esse processo tem como objetivo a conversão da matéria orgânica, ao mesmo tempo que promove a separação dos gases, sólidos e líquidos. A degradação da matéria orgânica e geração do lodo, ocorre por processos anaeróbios, onde não necessitam de oxigênio, ocorrendo assim, a produção de gás onde é encaminhado para o queimador. Posteriormente é encaminhado para o biofiltro aeróbio, onde o seu tratamento ocorre por bactérias aeróbias, no qual necessitam de oxigênio para absorverem os nutrientes orgânicos dissolvidos extraindo alimentos para seu desenvolvimento e purificando a água. Sendo assim, o lodo que é produzindo pelo processo anterior é encaminhado para o leito de secagem, onde a redução da umidade ocorre naturalmente através da drenagem e evaporação do líquido. Não foi informado quanto a destinação do lodo gerado na ETE. O efluente tratado é encaminhado para o corpo hídrico receptor Rio Benevente. Não foi encaminhado Licenciamento Ambiental e outorga de lançamento de efluente. Na figura 23 é possível visualizar as estruturas da ETE Sagrada Família.

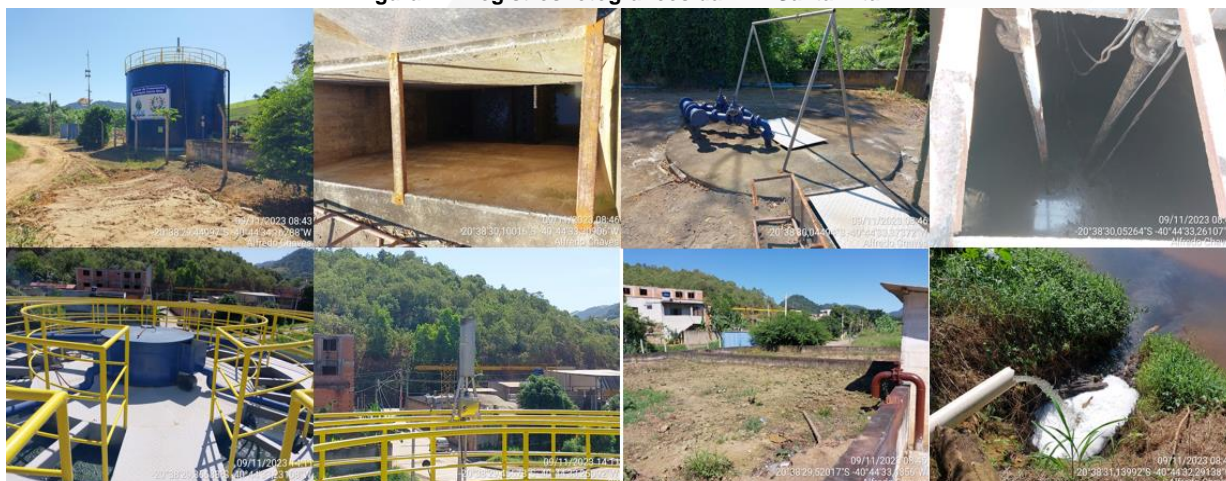
composto por um reator UASB (Upflow Anaerobic Sludge Blanket) que é um reator anaeróbio de fluxo ascendente de alta eficiência para o tratamento de efluentes. Esse processo tem como objetivo a conversão da matéria orgânica, ao mesmo tempo que promove a separação dos gases, sólidos e líquidos. A degradação da matéria orgânica e geração do lodo, ocorre por processos anaeróbios, onde não necessitam de oxigênio, ocorrendo assim, a produção de gás onde é encaminhado para o queimador. Posteriormente é encaminhado para o biofiltro aeróbio, onde o seu tratamento ocorre por bactérias aeróbias, no qual necessitam de oxigênio para absorverem os nutrientes orgânicos dissolvidos extraindo alimentos para seu desenvolvimento e purificando a água. Sendo assim, o lodo que é produzido pelo processo anterior é encaminhado para o leito de secagem, onde a redução da umidade ocorre naturalmente através da drenagem e evaporação do líquido. Não foi informado quanto a destinação do lodo gerado na ETE. O efluente tratado é encaminhado para o corpo hídrico receptor Rio Benevente. Não foi encaminhado Licenciamento Ambiental e outorga de lançamento de efluente. Na figura 24 é possível visualizar as estruturas da ETE Santa Rita.

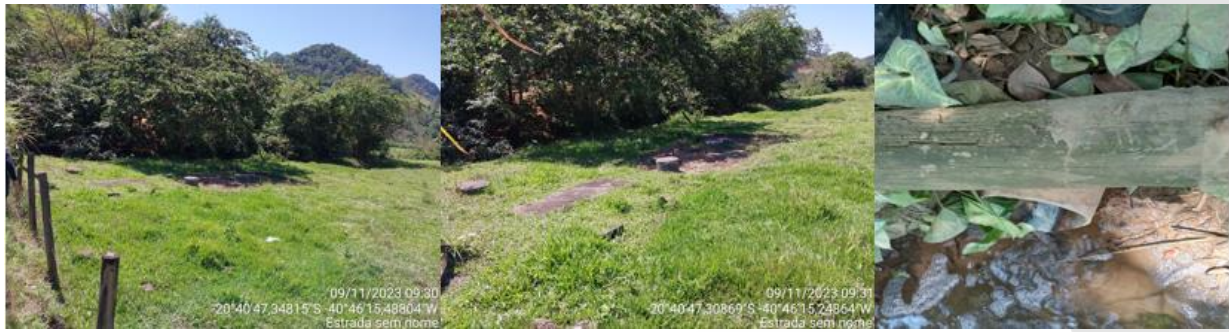
Figura 25: Registros fotográficos da ETE Cachoeira Alta.

A estação de Tratamento de Esgoto Cachoeira Alta fica localizada na Rodovia Lauro Pereira Pinto, Km 01. Essa é composta por fossa filtro que funciona através de processo biológico, assim que o esgoto passa pelo gradeamento para fazer remoção de sólidos grosseiros e pela caixa de areia, ocorre a decantação, em que a parte sólida fica depositada no fundo da fossa criando lodo, para sofrer a decomposição por bactérias anaeróbias que não necessitam de oxigênio, em seguida o efluente é encaminhado para o filtro anaeróbio geralmente composto por cascalho e areia. Posteriormente esse efluente é encaminhado novamente para o corpo hídrico receptor. Não foi informado quanto a destinação do lodo gerado na ETE, sendo realizado a limpeza quando há necessidade por caminhões limpa fossa. Não foi encaminhado Licenciamento Ambiental e outorga de lançamento de efluente. Na figura 25 é possível visualizar as estruturas da ETE Cachoeira Alta.

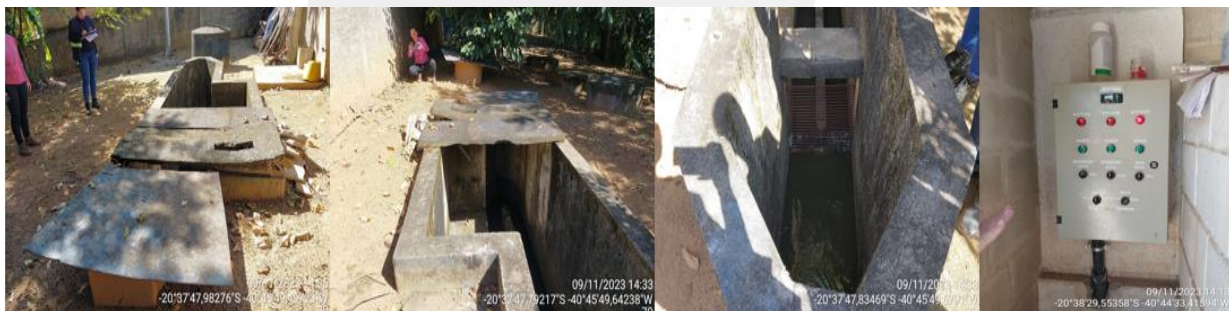
Figura 26: Registros fotográficos da ETE Cachoeirinha.

A estação de Tratamento de Esgoto Cachoeirinha fica localizada na Rodovia ES 146 (estrada para Matilde). Essa é composta por fossa filtro que funciona através de processo biológico, assim que o esgoto passa pelo gradeamento para fazer remoção de sólidos grosseiros e pela caixa de areia, ocorre a decantação, em que a parte sólida fica depositada no fundo da fossa criando lodo, para sofrer a decomposição por bactérias anaeróbias que não necessitam de oxigênio, em seguida o efluente é encaminhado para o filtro anaeróbio geralmente composto por cascalho e areia. Posteriormente esse efluente é encaminhado novamente para o corpo hídrico receptor Rio Benevente. Não foi informado quanto a destinação do lodo gerado na ETE, sendo realizado a limpeza quando há necessidade por caminhões limpa fossa. Não foi encaminhado Licenciamento Ambiental e outorga de lançamento de efluente. Na figura 26 é possível visualizar as estruturas da ETE Cachoeirinha.

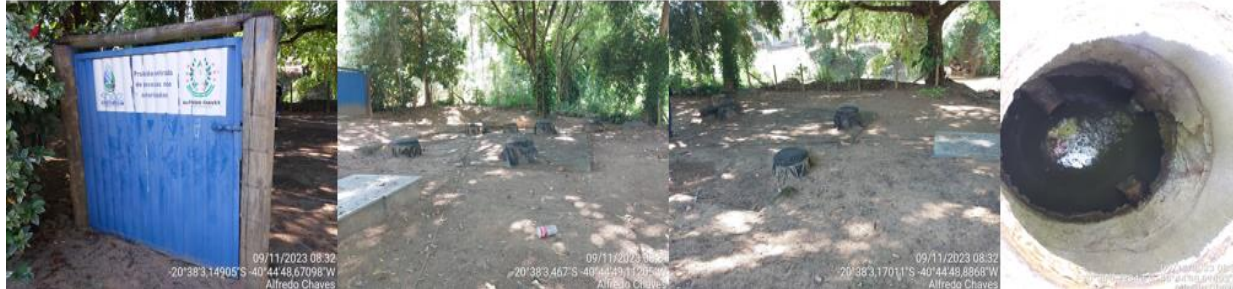
Figura 27: Registros fotográficos da ETE Imigrantes.

A estação de Tratamento de Esgoto Imigrantes fica localizada na Rua Veneza, s/n Centro, Alfredo Chaves. Essa é composta por fossa filtro que funciona através de processo biológico, assim que o esgoto passa pelo gradeamento para fazer remoção de sólidos grosseiros e pela caixa de areia, ocorre a decantação, em que a parte sólida fica depositada no fundo da fossa criando lodo, para sofrer a decomposição por bactérias anaeróbias que não necessitam de oxigênio, em seguida o efluente é encaminhado para o filtro anaeróbio geralmente composto por cascalho e areia. Posteriormente esse efluente é encaminhado novamente para o corpo hídrico receptor Rio Benevente. Não foi informado quanto a destinação do lodo gerado na ETE, sendo realizado a limpeza quando há necessidade por

caminhões limpa fossa. Não foi encaminhado Licenciamento Ambiental e outorga de lançamento de efluente. Na figura 27 é possível visualizar as estruturas da ETE Imigrantes.

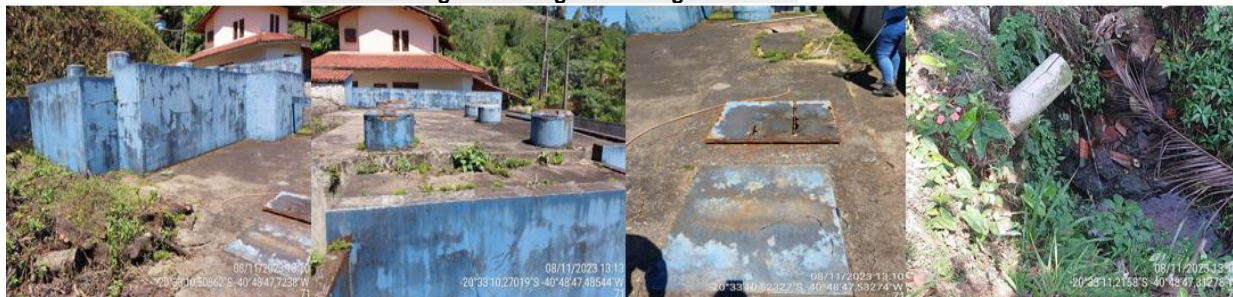
Figura 28: Registros fotográficos da ETE Matilde.

A estação de Tratamento de Esgoto Matilde fica localizada na ES 474, Rodovia Orlando Donadelli, s/n Matilde, Alfredo Chaves. Essa é composta por fossa filtro que funciona através de processo biológico, assim que o esgoto passa pelo gradeamento para fazer remoção de sólidos grosseiros e pela caixa de areia, ocorre a decantação, em que a parte sólida fica depositada no fundo da fossa criando lodo, para sofrer a decomposição por bactérias anaeróbias que não necessitam de oxigênio, em seguida o efluente é encaminhado para o filtro anaeróbio geralmente composto por cascalho e areia. Posteriormente esse efluente é encaminhado novamente para o corpo hídrico receptor Rio Benevente. Não foi informado quanto a destinação do lodo gerado na ETE, sendo realizado a limpeza quando há necessidade por caminhões limpa fossa. Não foi encaminhado Licenciamento Ambiental e outorga de lançamento de efluente. Na figura 28 é possível visualizar as estruturas da ETE Matilde.

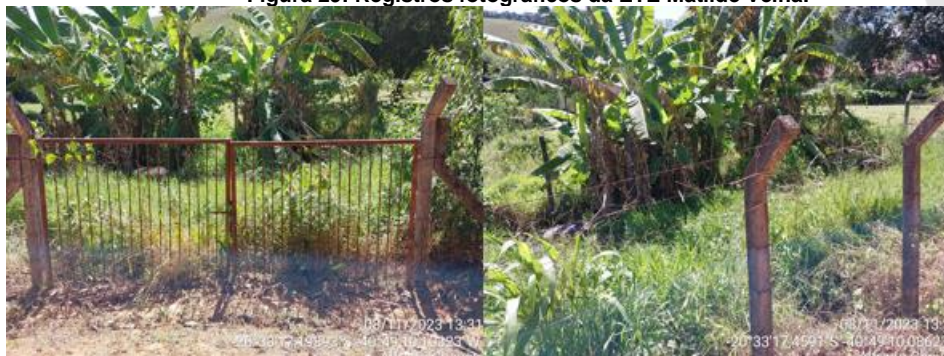
Figura 29: Registros fotográficos da ETE Matilde Velha.

No momento da fiscalização não se obteve acesso a ETE devido ao excesso de vegetação e por não haver chave do cadeado do portão. Na figura 29 é possível visualizar as estruturas da ETE Matilde Velha.

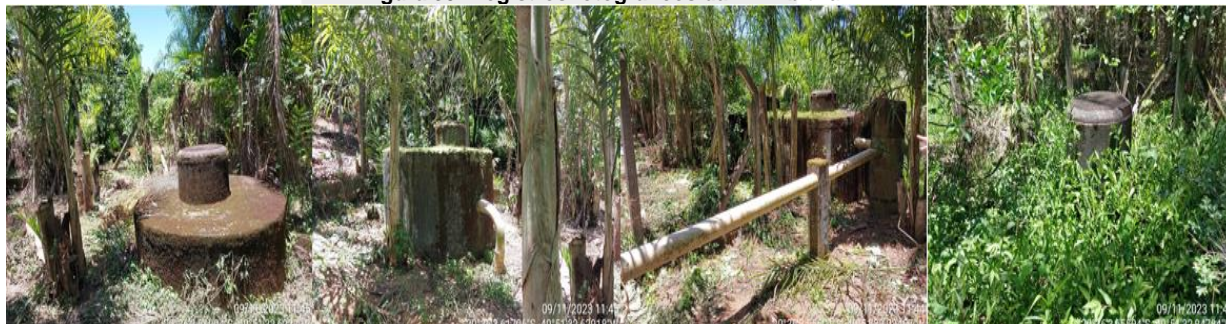
Figura 30: Registros fotográficos da ETE Ibitiruí.

A estação de Tratamento de Esgoto Ibitiruí fica localizada na ES 383, Distrito de Ibitiruí, Alfredo Chaves. Essa é composta por fossa filtro que funciona através de processo biológico, assim que o esgoto passa pelo gradeamento para fazer remoção de sólidos grosseiros e pela caixa de areia e filtro anaeróbio geralmente composto por cascalho e areia. Atualmente a ETE se encontra desativada. Não foi encaminhado Licenciamento Ambiental e outorga de lançamento de efluente. Na figura 30 é possível visualizar as estruturas da ETE Ibitiruí.

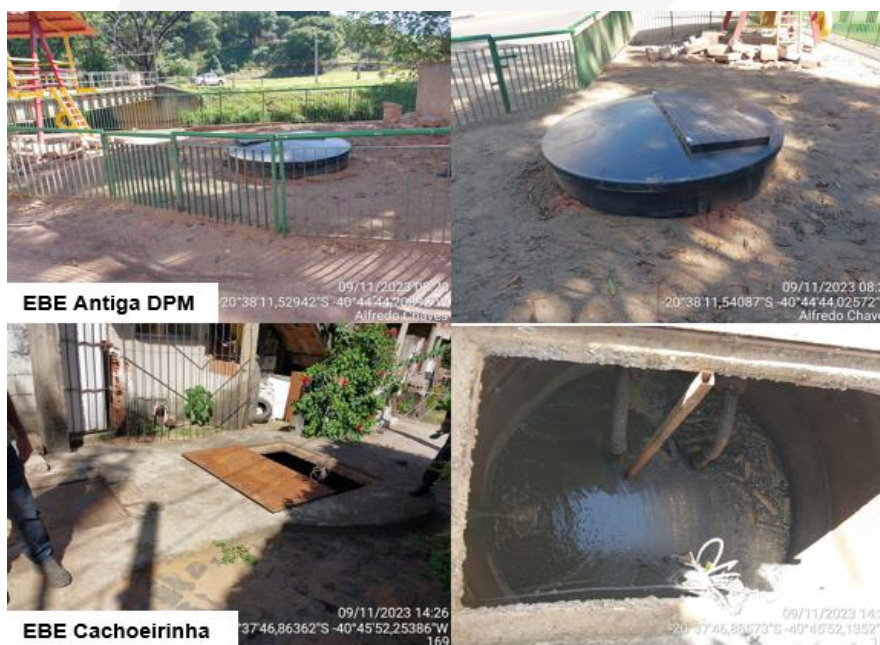
Figura 31: Registros fotográficos da Estação de bombeamento de esgoto

A EBE Cachoeirinha apresenta local com facilidade para realização de trabalhos de manutenção. A EBE não conta com unidade de pré tratamento para remoção dos sólidos grosseiros do esgoto bruto, possui poço de sucção em boas condições de uso.

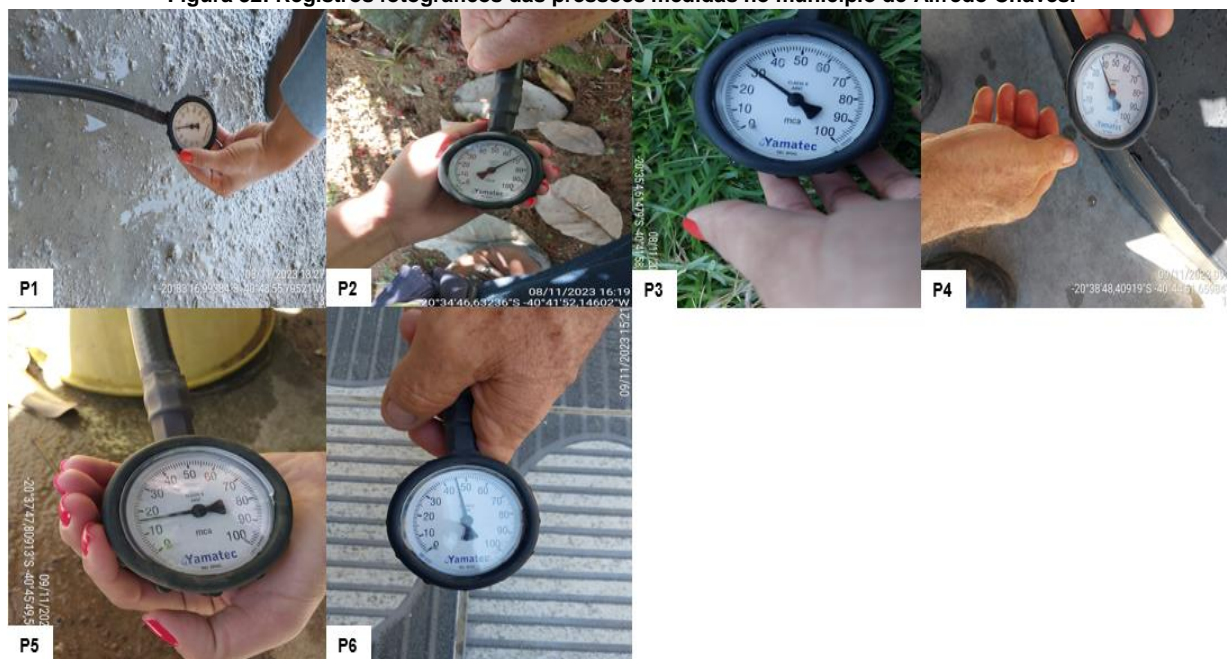
Figura 32: Registros fotográficos das pressões medidas no município de Alfredo Chaves.

de municípios com geografia acidentada admite-se 50 mca (adotado pela ARIES). Já, a pressão dinâmica é definida como no mínimo 10 mca. A ARIES de forma prática para suas avaliações de pressão, nas quais somente são realizadas durante o dia, adota neste momento, a faixa de 10 mca a 50 mca, como as pressões adequadas para serem entregues aos consumidores. A figura 32 apresenta o registro fotográfico das pressões medidas, sendo possível verificar que os valores estão de acordo com o recomendado pelas normas técnicas.

Ponto	Endereço	Pressão (m.c.a.)	Horário
1	Av José Camilete, s/n – Matilde	42	13:27
2	Praça da Igreja – Distrito Sagrada Família	67	16:19
3	Rua Principal – Distrito Sagrada Família	30	16:32
4	Rod. Lauro Pereira Pinto, Km 01	37	09:46
5	Distrito de Ibitiruí	16	14:36
6	Rua Vitorino Brunório, 332	46	15:21

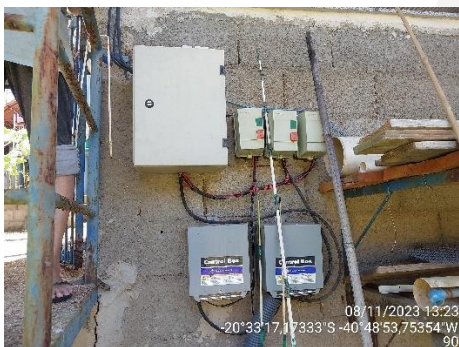
NC	CÓDIGO	UNIDADE	CAPTAÇÃO MATILDE - POÇOS
2	1.6	CONSTATAÇÃO	Não possui placa de risco de choque
GRUPO	PRAZO	NÃO CONFORMIDADE	Os equipamentos estão em condições de manutenção mecânica ou elétrica adequadas?
2	90 dias	OBSERVAÇÃO

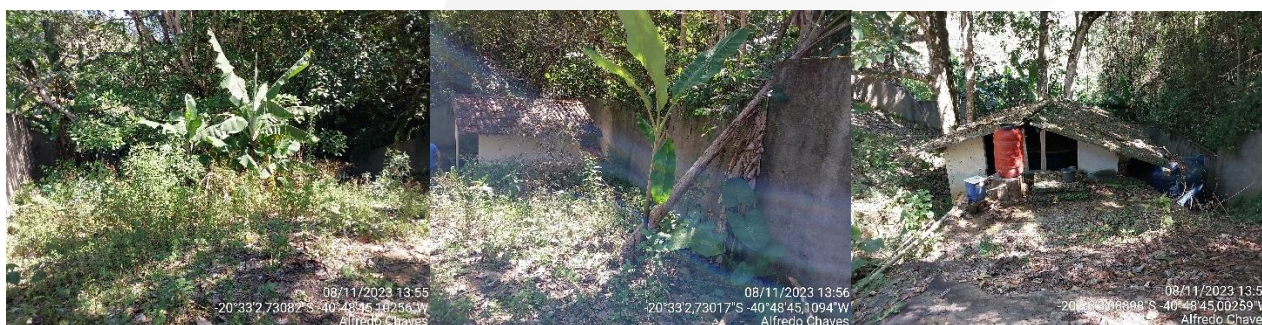
NC	CÓDIGO	UNIDADE	CAPTAÇÃO MATILDE - NASCENTE
5	1.8	CONSTATAÇÃO	Excesso de vegetação.
GRUPO	PRAZO	NÃO CONFORMIDADE	O local apresenta bom estado de limpeza, conservação e organização?
2	365 dias	OBSERVAÇÃO	-

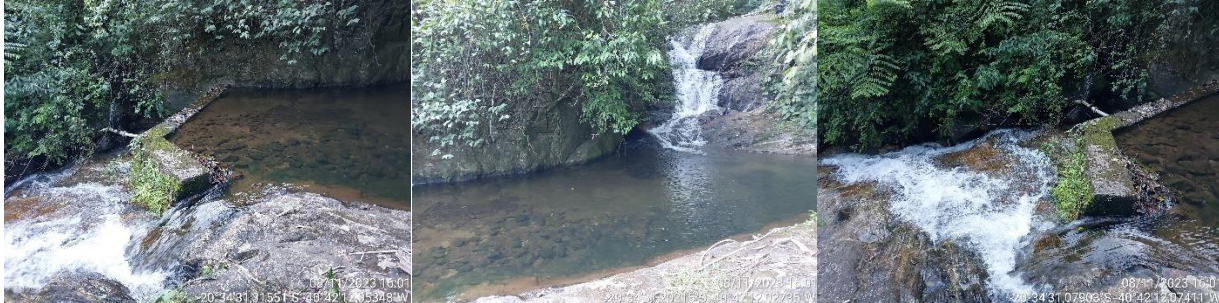
NC	CÓDIGO	UNIDADE	CAPTAÇÃO SAGRADA FAMÍLIA
7	1.1	CONSTATAÇÃO	Inexistência de placa de identificação da área da captação.
GRUPO	PRAZO	NÃO CONFORMIDADE	Inexistência de placa de identificação da área da captação.
2	365 dias	OBSERVAÇÃO	-

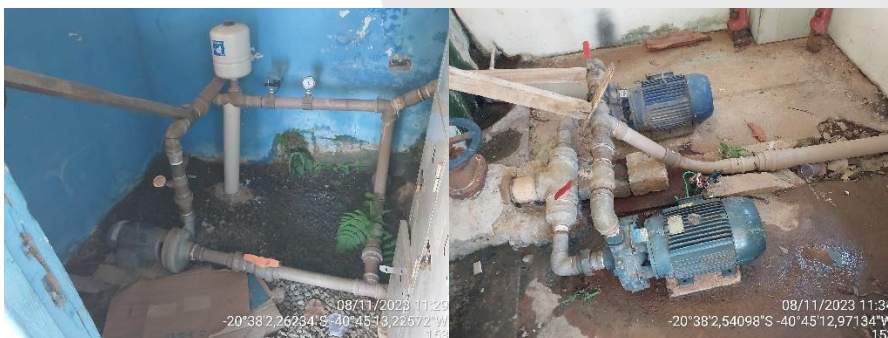
NC	CÓDIGO	UNIDADE	EBA ETA SEDE
16	2.11	CONSTATAÇÃO	Não possui placa de risco de choque no quadro de comando das bombas.
GRUPO	PRAZO	NÃO CONFORMIDADE	Os equipamentos não estão em condições de manutenção mecânica ou elétrica adequadas.
2	90 dias	OBSERVAÇÃO	-

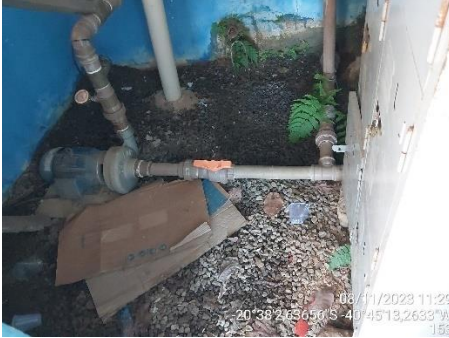
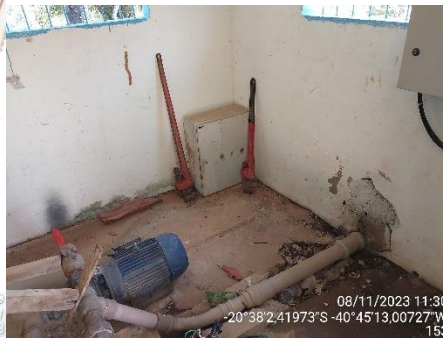
NC	CÓDIGO	UNIDADE	EBA ETA SEDE
18	2.13	CONSTATAÇÃO	Não possui extintor de incêndio
GRUPO	PRAZO	NÃO CONFORMIDADE	A área está com suas estruturas dentro de condições de segurança operacional adequadas
2	90 dias	OBSERVAÇÃO	-

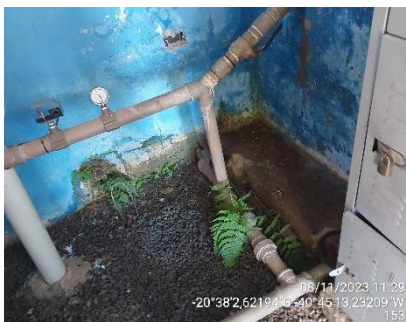
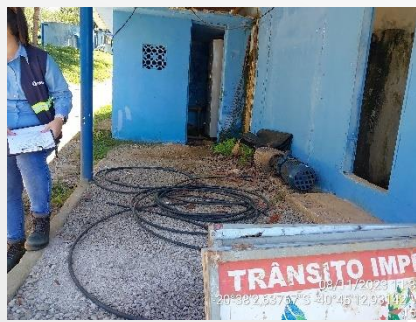
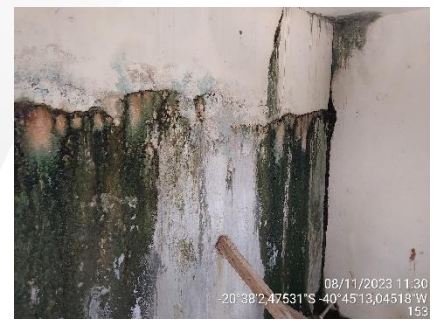
NC	CÓDIGO	UNIDADE	EBA ETA SEDE
20	2.13	CONSTATAÇÃO	Reparo na pintura
GRUPO	PRAZO	NÃO CONFORMIDADE	O local apresenta bom estado de limpeza, conservação e organização?
2	365 dias	OBSERVAÇÃO	-

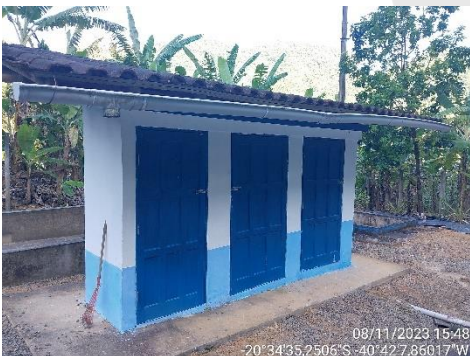
NC	CÓDIGO	UNIDADE	EBA ETA SAGRADA FAMÍLIA
21	2.1	CONSTATAÇÃO	Não existe placa de identificação da área da EBA.
GRUPO	PRAZO	NÃO CONFORMIDADE	Não existe placa de identificação da área da EBA.
2	365 dias	OBSERVAÇÃO	-

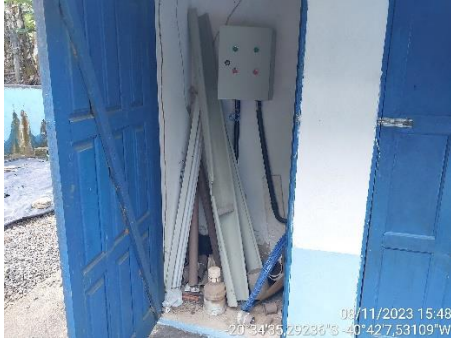
NC	CÓDIGO	UNIDADE	EBA ETA SAGRADA FAMÍLIA
22	2.11	CONSTATAÇÃO	Não possui placa de risco de choque no quadro de comando das bombas.
GRUPO	PRAZO	NÃO CONFORMIDADE	Os equipamentos não estão em condições de manutenção mecânica ou elétrica adequadas.
2	90 dias	OBSERVAÇÃO	-

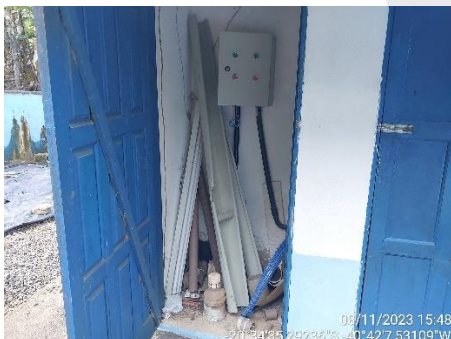
NC	CÓDIGO	UNIDADE	EBA ETA SAGRADA FAMÍLIA
23	2.12	CONSTATAÇÃO	Não possui extintor de incêndio.
GRUPO	PRAZO	NÃO CONFORMIDADE	A área não está com suas estruturas dentro de condições de segurança operacional adequadas
2	90 dias	OBSERVAÇÃO	-

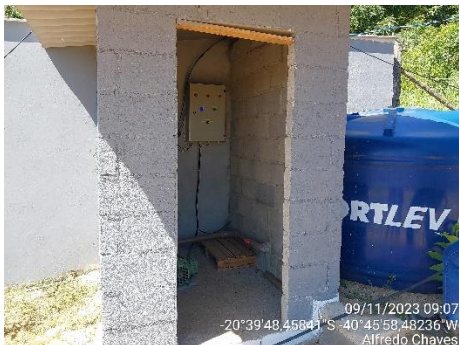
NC	CÓDIGO	UNIDADE	EBA CAHOEIRA ALTA
25	2.1	CONSTATAÇÃO	Local não possui placa de identificação na estação de bombeamento.
GRUPO	PRAZO	NÃO CONFORMIDADE	Sem placa de identificação na estação de bombeamento.
2	365 dias	OBSERVAÇÃO	-

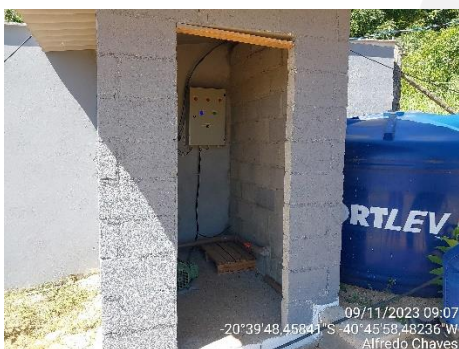
NC	CÓDIGO	UNIDADE	EBA CAHOEIRA ALTA
26	2.2	CONSTATAÇÃO	Local não possui porta ou portão
GRUPO	PRAZO	NÃO CONFORMIDADE	Não isolar a área dando condição ao acesso de pessoas não-autorizadas e sem garantir bom estado de limpeza do local.
2	365 dias	OBSERVAÇÃO	-

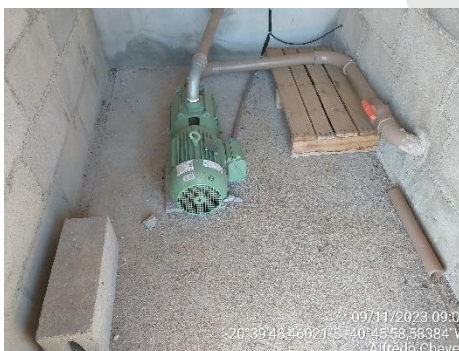
NC	CÓDIGO	UNIDADE	EBA CAHOEIRA ALTA
27	2.9	CONSTATAÇÃO	Drenagem inadequada
GRUPO	PRAZO	NÃO CONFORMIDADE	Drenagem da estrutura inadequada.
2	365 dias	OBSERVAÇÃO	-

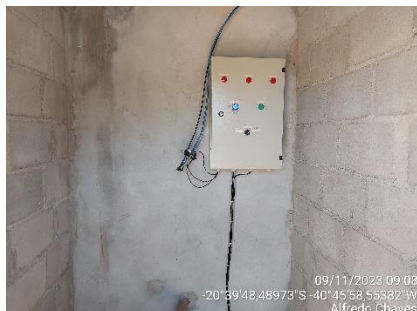
NC	CÓDIGO	UNIDADE	EBA CAHOEIRA ALTA
28	2.11	CONSTATAÇÃO	Não possui placa de risco de choque
GRUPO	PRAZO	NÃO CONFORMIDADE	Os equipamentos não estão em condições de manutenção mecânica ou elétrica adequadas
2	90 dias	OBSERVAÇÃO	-

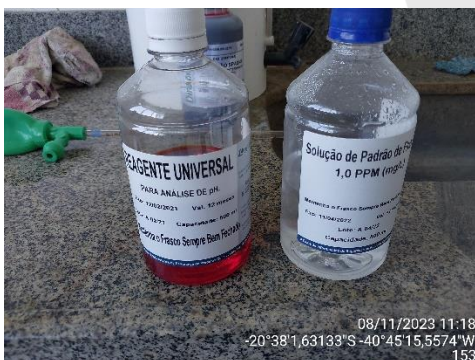
NC	CÓDIGO	UNIDADE	ETA SEDE
39	3.18	CONSTATAÇÃO	Produtos químicos vencidos
GRUPO	PRAZO	NÃO CONFORMIDADE	Produtos químicos do laboratório não estão dentro do prazo de validade
2	90 dias	OBSERVAÇÃO	-

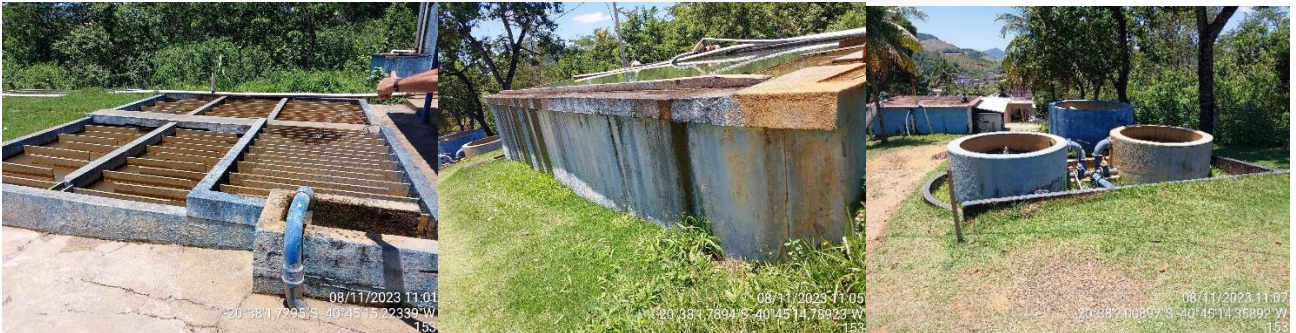
NC	CÓDIGO	UNIDADE	ETA SEDE
45	3.26	CONSTATAÇÃO	Reparo na estrutura de armazenamento de produtos químicos da ETA
GRUPO	PRAZO	NÃO CONFORMIDADE	Falta de conservação e manutenção preventiva de unidade.
2	365 dias	OBSERVAÇÃO	-

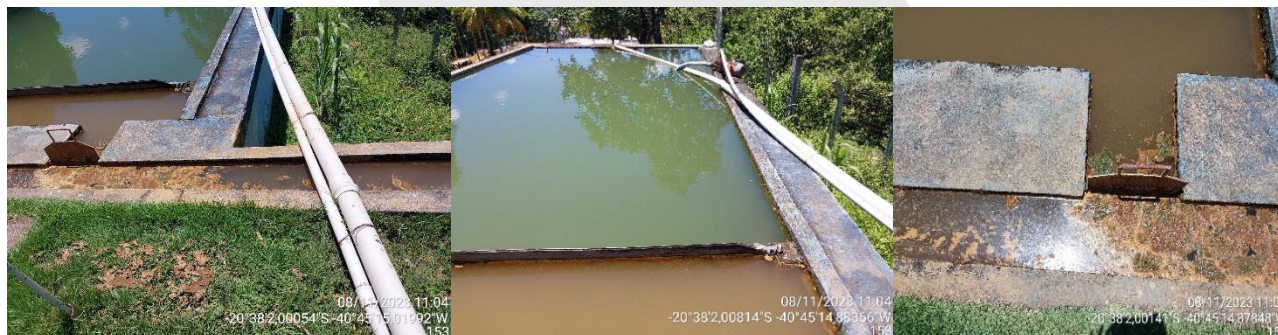
NC	CÓDIGO	UNIDADE	ETA SEDE
48	3.26	CONSTATAÇÃO	Excesso de lodo no decantador
GRUPO	PRAZO	NÃO CONFORMIDADE	Falta de conservação e manutenção preventiva de unidade.
2	365 dias	OBSERVAÇÃO	-

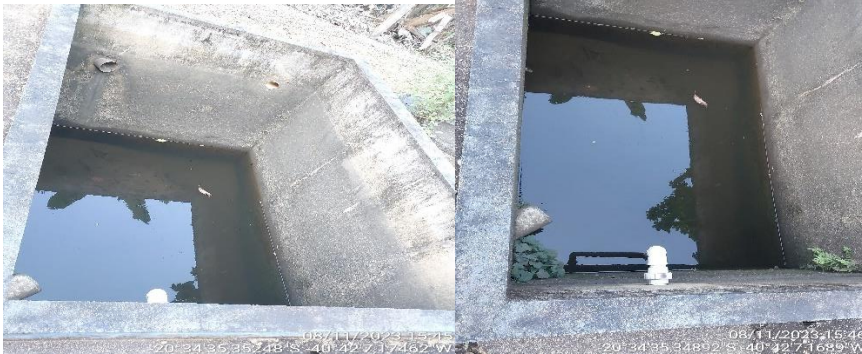
NC	CÓDIGO	UNIDADE	ETA SAGRADA FAMÍLIA
61	3.26	CONSTATAÇÃO	Acúmulo de água na estrutura
GRUPO	PRAZO	NÃO CONFORMIDADE	Falta de conservação e manutenção preventiva de unidade.
2	90 dias	OBSERVAÇÃO	-

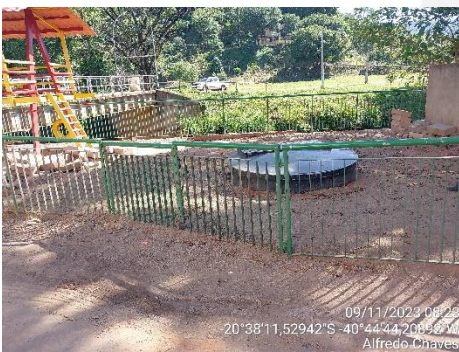
NC	CÓDIGO	UNIDADE	EBE ANTIGA DPM
62	4.1	CONSTATAÇÃO	Inexistência de placa de identificação da área da EBE.
GRUPO	PRAZO	NÃO CONFORMIDADE	Inexistência de placa de identificação da área da EBE.
2	365 dias	OBSERVAÇÃO	-

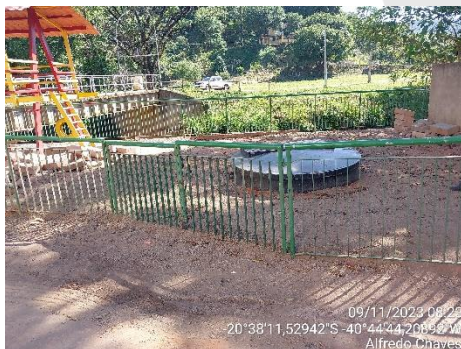
NC	CÓDIGO	UNIDADE	EBE ANTIGA DPM
63	4.2	CONSTATAÇÃO	Melhoria no cercamento da área da EBE
GRUPO	PRAZO	NÃO CONFORMIDADE	Não isolar a área dando condição ao acesso de pessoas não-autorizadas e sem garantir bom estado de limpeza do local.
2	365 dias	OBSERVAÇÃO	-

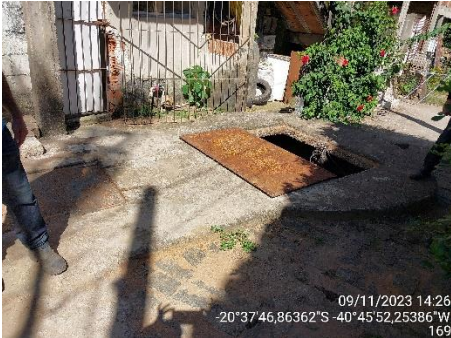
NC	CÓDIGO	UNIDADE	EBE CACHOEIRINHA
64	4.1	CONSTATAÇÃO	Inexistência de placa de identificação da área da EBE.
GRUPO	PRAZO	NÃO CONFORMIDADE	Inexistência de placa de identificação da área da EBE.
2	365 dias	OBSERVAÇÃO	-

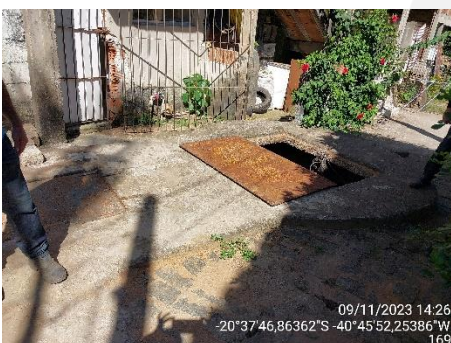
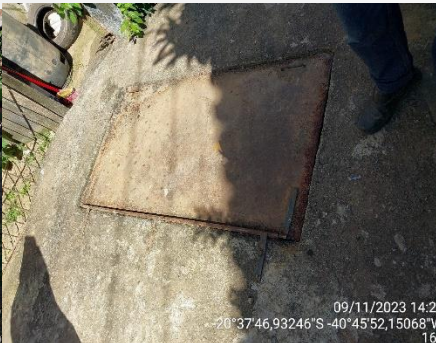
NC	CÓDIGO	UNIDADE	EBE CACHOEIRINHA
65	4.2	CONSTATAÇÃO	Manter as tampas sempre trancadas com cadeado. Sendo no momento da fiscalização não havia cadeado na mesma
GRUPO	PRAZO	NÃO CONFORMIDADE	Não isolar a área dando condição ao acesso de pessoas não-autorizadas e sem garantir bom estado de limpeza do local.
2	365 dias	OBSERVAÇÃO	-
