RELATÓRIO TÉCNICO DE FISCALIZAÇÃO N.101/2023 – RTF

Fiscalização Técnica regular no Sistema de abastecimento de água e esgoto de Alfredo Chaves/ES

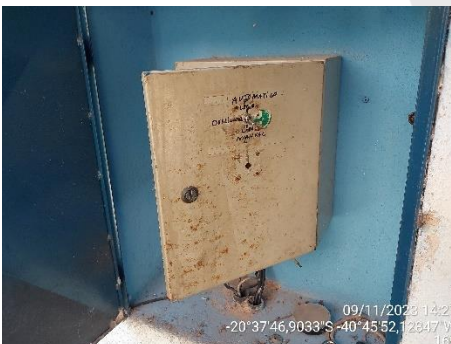
NC	CÓDIGO	UNIDADE	EBE CACHOEIRINHA
66	4.6	CONSTATAÇÃO	Não possui placa risco de choque no quadro da bomba
GRUPO	PRAZO	NÃO CONFORMIDADE	Os equipamentos estão em condições de manutenção mecânica ou elétrica adequadas? (Placa de risco de choque)
2	365 dias	OBSERVAÇÃO	-

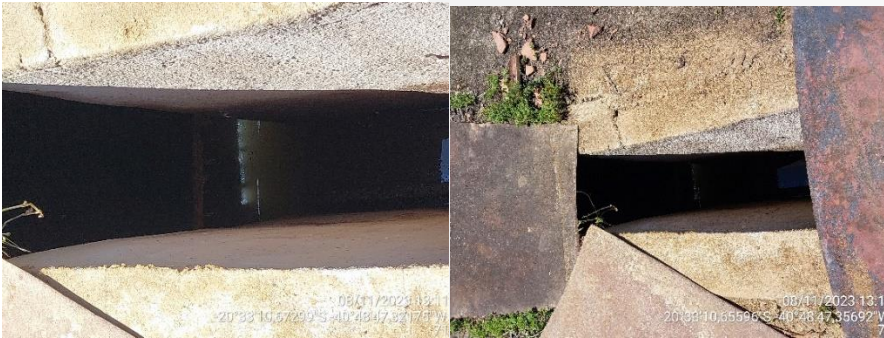
NC	CÓDIGO	UNIDADE	ETE MATILDE
69	5.9	CONSTATAÇÃO	Residências próximas a ETE e não possui cortina vegetal adequada.
GRUPO	PRAZO	NÃO CONFORMIDADE	A cortina vegetal não está adequada
2	180 dias	OBSERVAÇÃO	A Implantação de cortinas verdes tem como uma das finalidades a mitigação de odores em estações de tratamento, tendo em vista que o local há residências próximas.

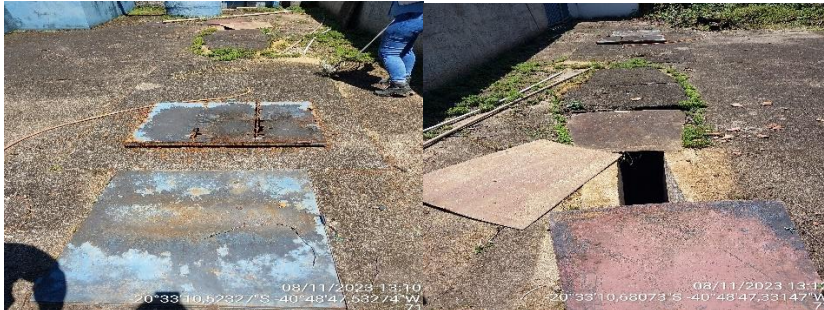
NC	CÓDIGO	UNIDADE	ETE MATILDE
70	5.10	CONSTATAÇÃO	Não foi informado nem comprovado quanto a destinação adequada do lodo, nem a periodicidade de limpeza da ETE
GRUPO	PRAZO	NÃO CONFORMIDADE	A destinação do lodo não é adequada ?
2	180 dias	OBSERVAÇÃO	-

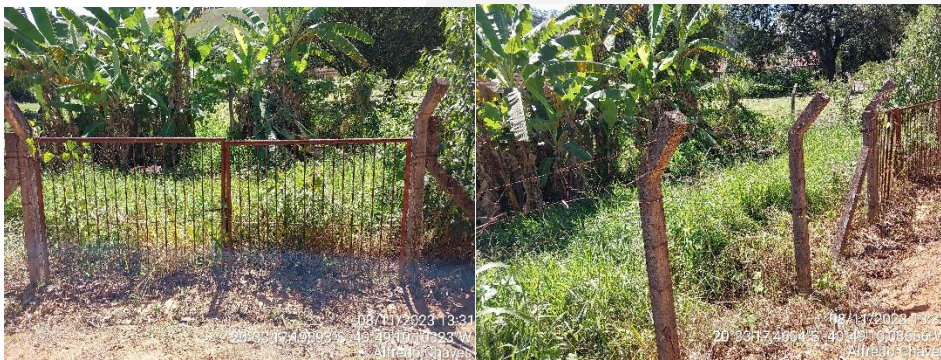
NC	CÓDIGO	UNIDADE	ETE MATILDE VELHA
78	5.9	CONSTATAÇÃO	Residências próximas a ETE e não possui cortina vegetal adequada.
GRUPO	PRAZO	NÃO CONFORMIDADE	A cortina vegetal não está adequada
2	180 dias	OBSERVAÇÃO	A Implantação de cortinas verdes tem como uma das finalidades a mitigação de odores em estações de tratamento, tendo em vista que o local há residências próximas.

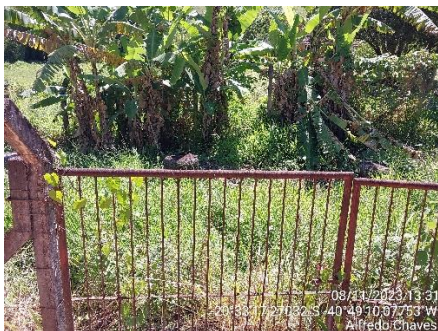
NC	CÓDIGO	UNIDADE	ETE MATILDE VELHA
83	5.25	CONSTATAÇÃO	Excesso de vegetação
GRUPO	PRAZO	NÃO CONFORMIDADE	O local não apresenta bom estado de limpeza, conservação e organização
2	365 dias	OBSERVAÇÃO	-

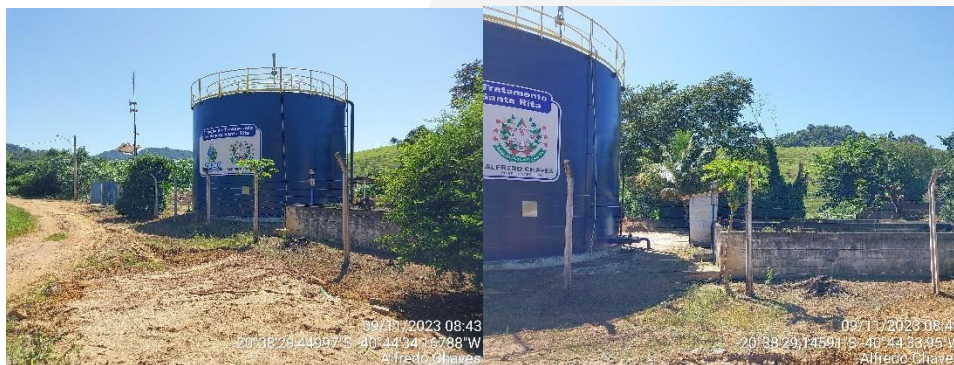
NC	CÓDIGO	UNIDADE	ETE SANTA RITA
99	5.9	CONSTATAÇÃO	Não possui cortina vegetal adequada.
GRUPO	PRAZO	NÃO CONFORMIDADE	A cortina vegetal não está adequada
2	180 dias	OBSERVAÇÃO	A Implantação de cortinas verdes tem como uma das finalidades a mitigação de odores em estações de tratamento, tendo em vista que o local há residências próximas.

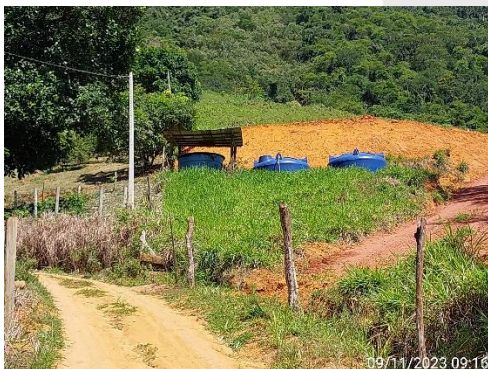
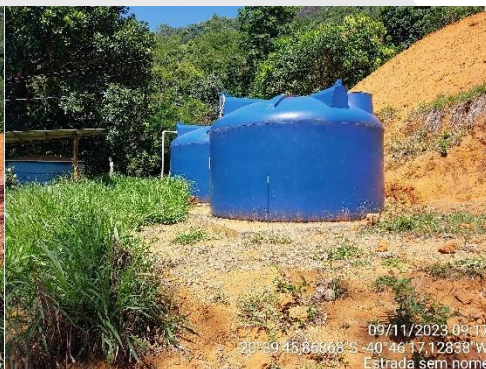
NC	CÓDIGO	UNIDADE	RESERVATÓRIO CACHOEIRA ALTA
120	6.2	CONSTATAÇÃO	Melhoria no cercamento
GRUPO	PRAZO	NÃO CONFORMIDADE	Não isolar a área dando condição ao acesso de pessoas não-autorizadas e sem garantir bom estado de limpeza do local.
2	365 dias	OBSERVAÇÃO	-

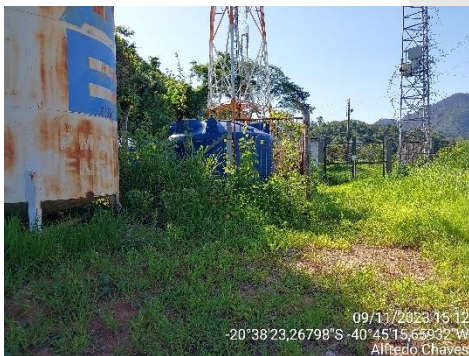
NC	CÓDIGO	UNIDADE	RESERVATÓRIO MORRO DA DIVISA
123	6.1	CONSTATAÇÃO	Inexistência de placa de identificação do reservatório.
GRUPO	PRAZO	NÃO CONFORMIDADE	Inexistência de placa de identificação do reservatório.
2	365 dias	OBSERVAÇÃO	-

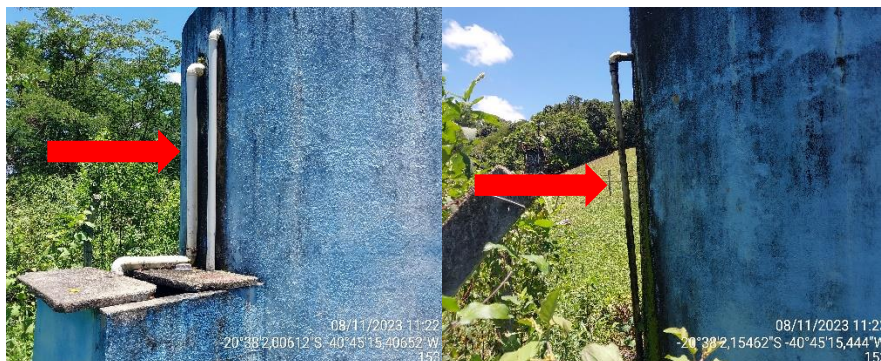
NC	CÓDIGO	UNIDADE	RESERVATÓRIO (LAVAGEM DE FILTROS) - ETA SEDE
127	6.3	CONSTATAÇÃO	Possui vazamento.
GRUPO	PRAZO	NÃO CONFORMIDADE	Equipamentos e estruturas não estão isentos de vazamentos aparentes de água
2	365 dias	OBSERVAÇÃO	-

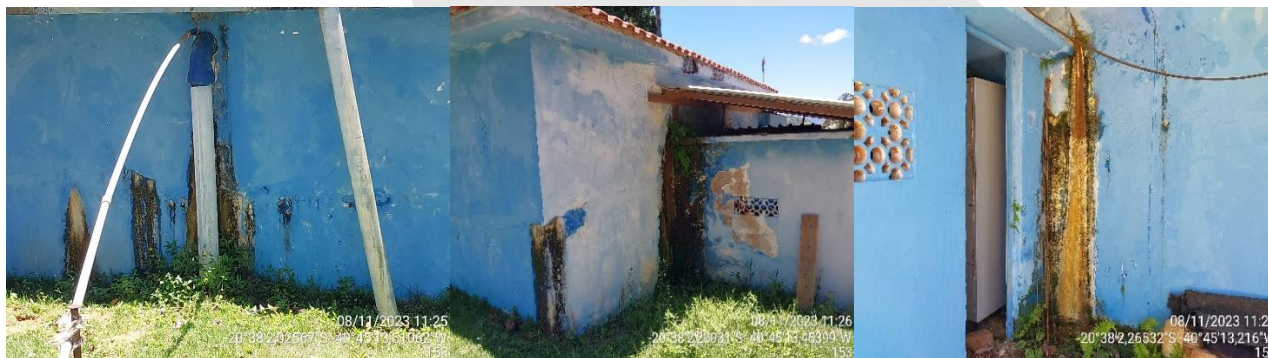
NC	CÓDIGO	UNIDADE	RESERVATÓRIO 1 ETA SEDE
129	6.3	CONSTATAÇÃO	Possui vazamento.
GRUPO	PRAZO	NÃO CONFORMIDADE	Equipamentos e estruturas não estão isentos de vazamentos aparentes de água
2	365 dias	OBSERVAÇÃO	-

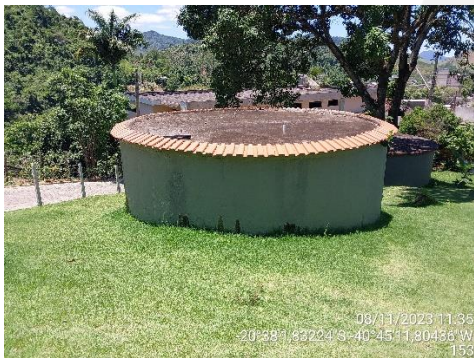
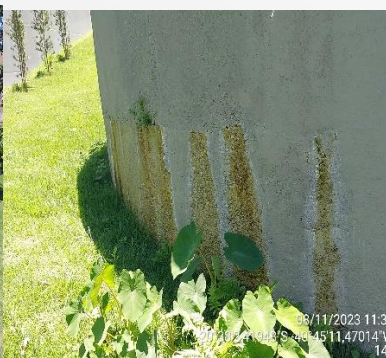
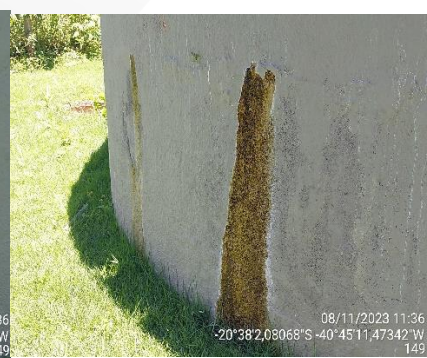
NC	CÓDIGO	UNIDADE	RESERVATÓRIO R3, R4, R5 ETA SEDE
131	6.3	CONSTATAÇÃO	Os reservatórios 4 e 5 possui vazamento.
GRUPO	PRAZO	NÃO CONFORMIDADE	Equipamentos e estruturas não estão isentos de vazamentos aparentes de água.
2	365 dias	OBSERVAÇÃO	-

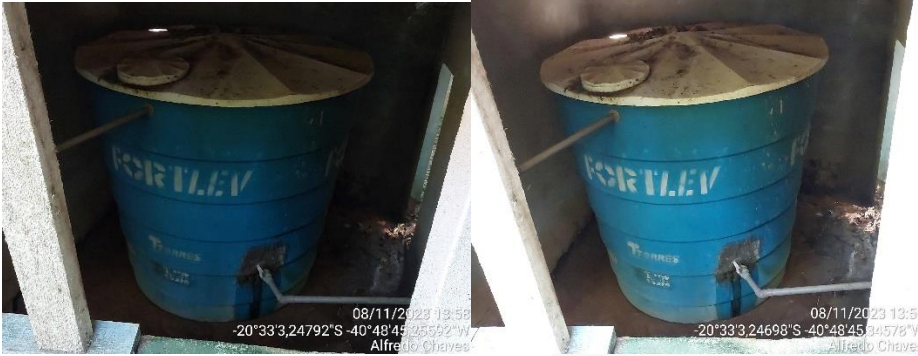
NC	CÓDIGO	UNIDADE	RESERVATÓRIO 2 MATILDE
133	6.3	CONSTATAÇÃO	O reservatório possui vazamento.
GRUPO	PRAZO	NÃO CONFORMIDADE	Equipamentos e estruturas não estão isentos de vazamentos aparentes de água.
2	365 dias	OBSERVAÇÃO	-
