DIANGNÓSTICO DE SITUAÇÃO DE EMERGÊNCIA DO MUNICÍPIO DE MIMOSO DO SUL, AFETADO POR TEMPESTADE LOCAL/ CONVECTIVA – CHUVAS INTENSAS/ COBRADE – 1.3.2.1.4

**Diagnóstico Emergencial
Sistema de abastecimento de
água e esgoto de Mimoso do
Sul/ES**

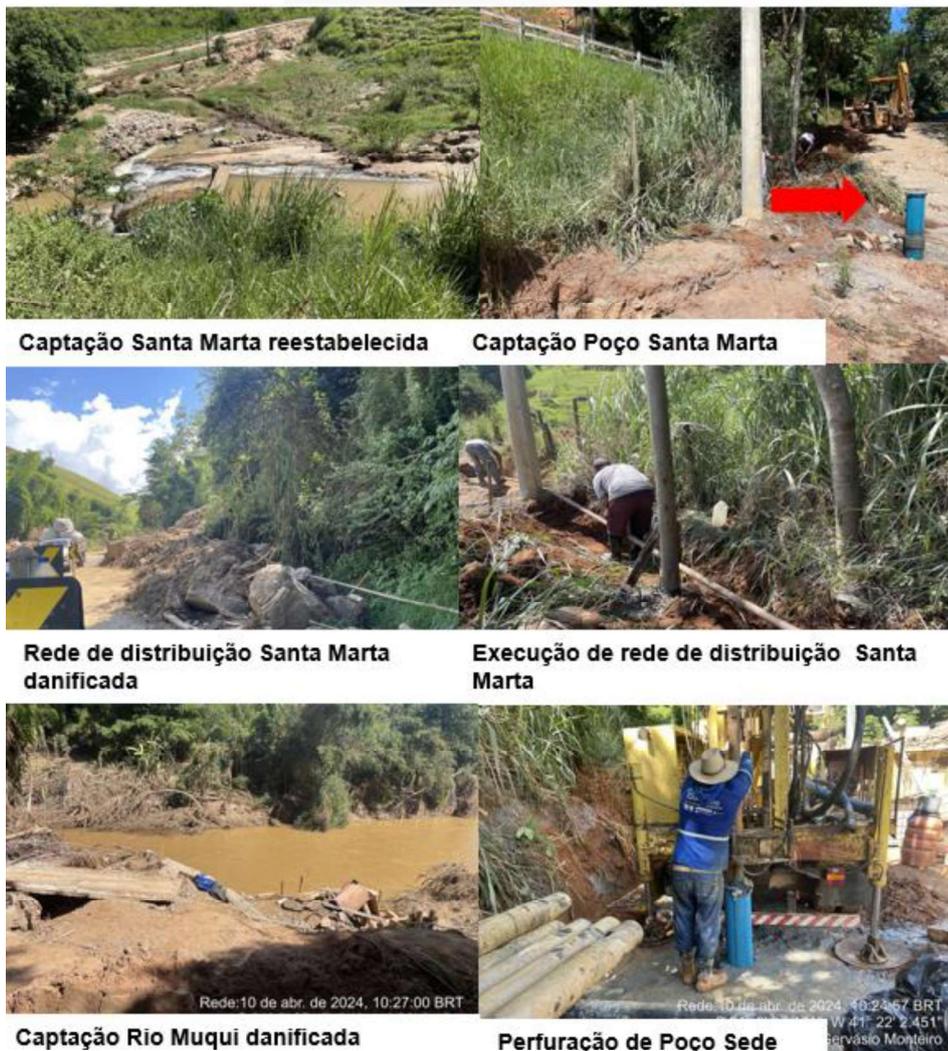
Figura 2: Captação Santa Marta, execução de rede para abastecimento do Bairro Santa Marta e perfuração de poço Sede.

O SAAE foi acometido pela inundação ocorrida no município ocasionando danos em suas redes de adução e distribuição, com perda de aproximadamente metade da sua extensão de rede de adução e distribuição e sistema de bombeamento de 40 cv utilizado na captação emergencial do Rio Muqui.

A captação de Santa Marta foi restabelecida no dia 25 de março de 2024, e do Rio Muqui restabelecida através de bombeamento de 25 cv no dia 29 de março de 2024, pela equipe operacional do SAAE Mimoso do Sul e com auxílio de equipes e materiais dos SAAE's de Alfredo Chaves, Baixo Guandu, Iconha e Itapemirim. Na Sede está sendo executado a perfuração de 2 poços artesianos para complementar o abastecimento, devido ao alto teor de turbidez em que se encontra os mananciais superficiais, o qual necessita maior adição de sulfato de alumínio e cloro em seu tratamento. Na figura 2 pode-se observar imagens da captação Santa Marta, execução de rede para abastecimento do Bairro Santa Marta e perfuração de poço Sede.

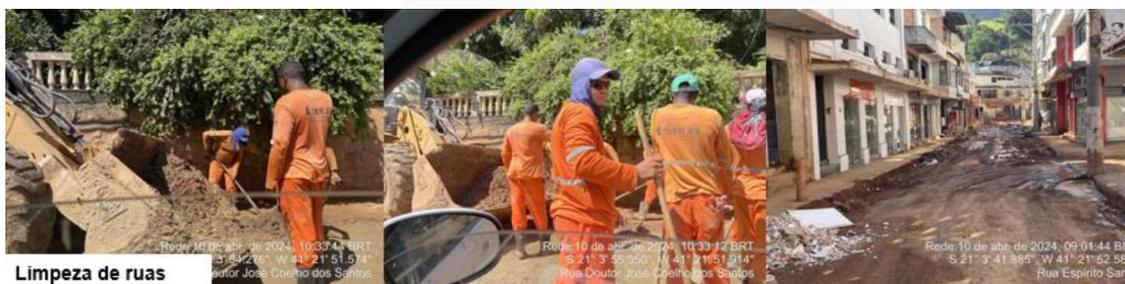
Figura 3: Limpeza das ruas de Mimoso do Sul.

Cabe ressaltar que os colaboradores do SAAE estão com jornada de trabalho estendida no intuito de verificar vazamentos visíveis na rede de água e acionamento de bombas manualmente a fim de reduzir perdas de água e restabelecimento de água a toda a população de Mimoso do Sul. Está sendo executado no município serviços de limpeza das ruas através de carro pipa. Na figura 3 é possível observa-se a limpeza das ruas do Município.

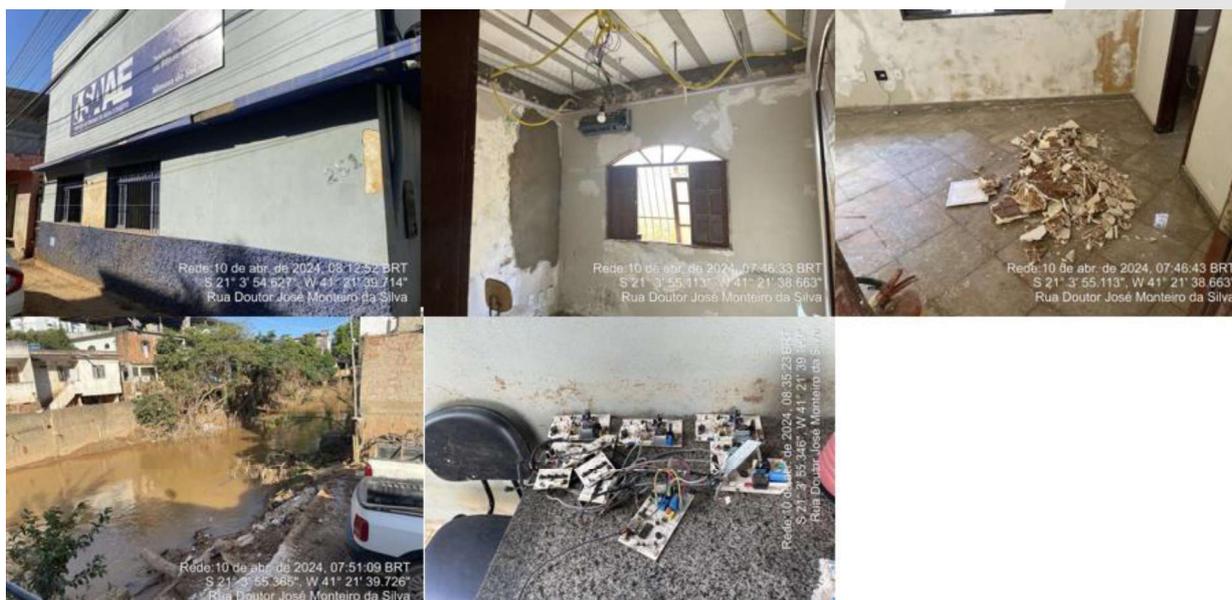
Figura 4: Área Administrativa, comercial e almoxarifado afetados.

O Serviço Autônomo de Água e Esgoto (SAAE) – Mimoso do Sul teve suas estruturas do Administrativo, Comercial e Almoarifado afetados pela inundação. Houve perda de computadores, impressoras, ar condicionado, material de escritório, móveis, eletrodomésticos, documentos, Palm (aparelhos de impressão de leitura), veículos e parte do estoque do almoarifado.

O SAAE atualmente utiliza de 2 veículos alugados para atender as demandas relacionadas ao sistema de água e esgoto. Necessitando assim de aumento na frota de veículos, aquisição de grande parte da mobília, equipamentos de escritório, e equipamentos operacionais para eficiência na prestação de serviços, assim como a reforma nas estruturas danificadas. Na figura 4 pode observar as estruturas da área Administrativa, Comercial e Almoarifado afetados.

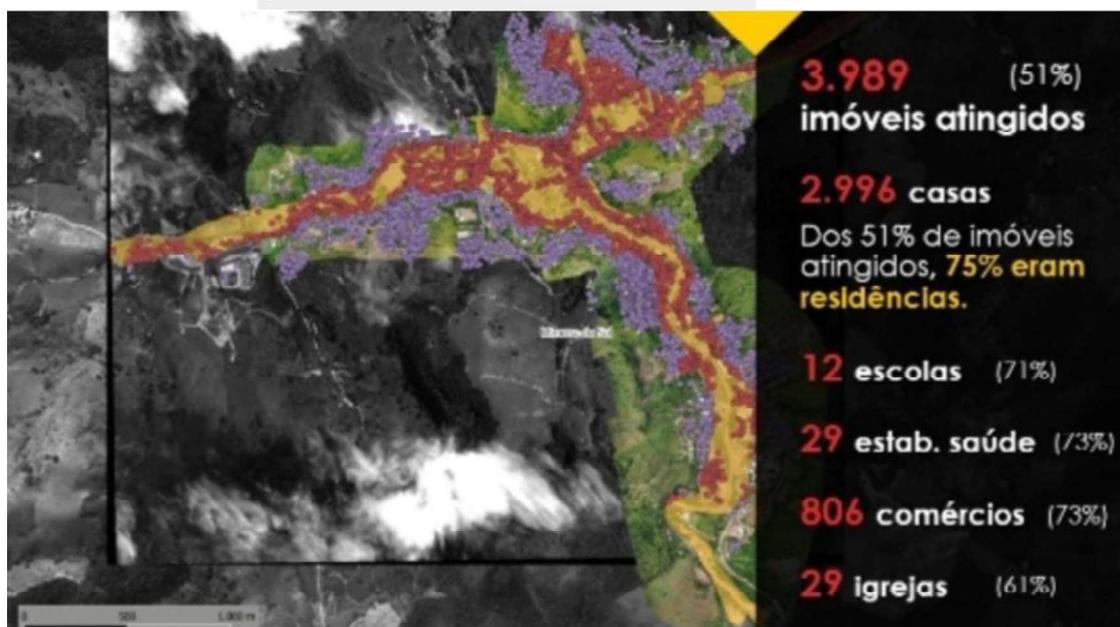
Figura 5: mapa de áreas afetadas da sede do município de Mimoso do Sul.

Na sede do município, 3.989 imóveis foram atingidos pela enchente, que equivale a 51% do número total de imóveis da cidade. Dessa porcentagem de imóveis atingidos, 75% eram residências (2.996). Na figura 5 pode-se observar o mapa de áreas afetadas da sede do município de Mimoso do Sul.

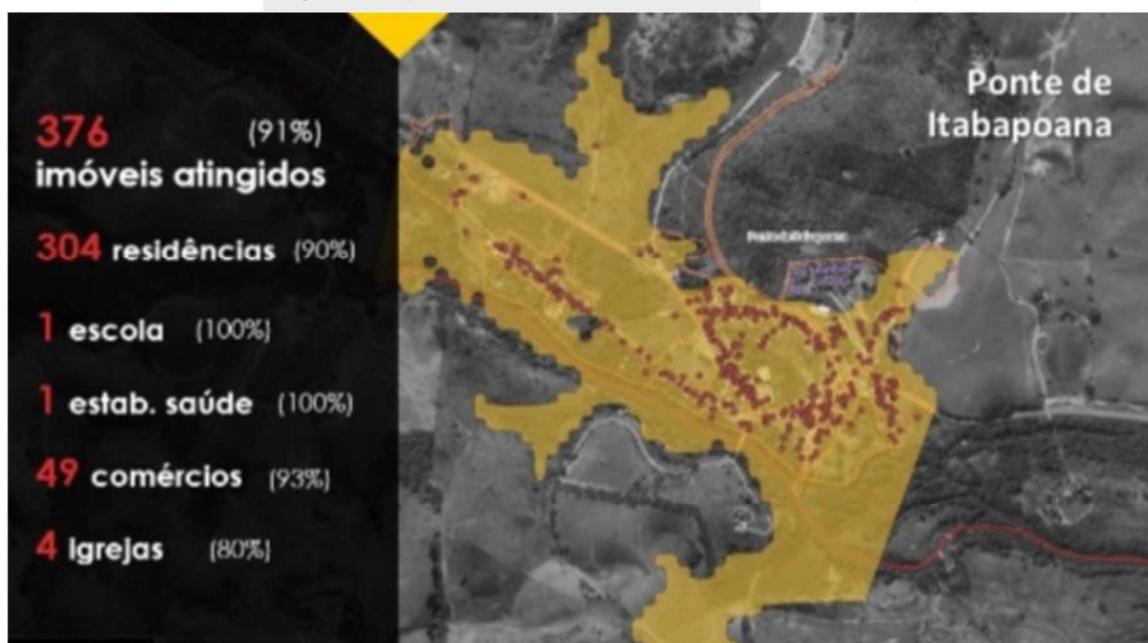
Figura 6: Mapa de áreas afetadas no Distrito de Ponte de Itabapoana.

Em Ponte de Itabapoana quase todos os imóveis foram atingidos. Foram 376, de acordo com o mapeamento, o que corresponde a 91%. Ao todo, os imóveis atingidos foram 304 residências (90%), uma escola (100%), um estabelecimento de saúde (100%), 49 comércios (93%) e quatro igrejas (80%). Na figura 6 pode-se observar o mapa de áreas afetadas no Distrito de Ponte de Itabapoana.

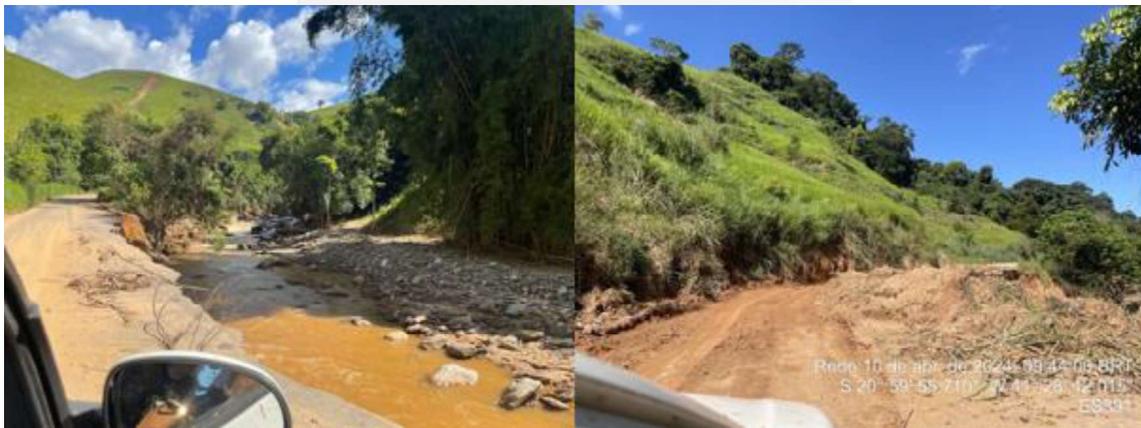
Figura 7: Situação das estradas de acesso a Conceição do Muqui.

A estradas de acesso aos distritos estão precárias devido às fortes chuvas, dificultando acesso da equipe operacional do SAAE, sendo necessário a utilização de veículos com tração. Na figura 7 pode-se observar a situação das estradas de acesso a Conceição do Muqui.

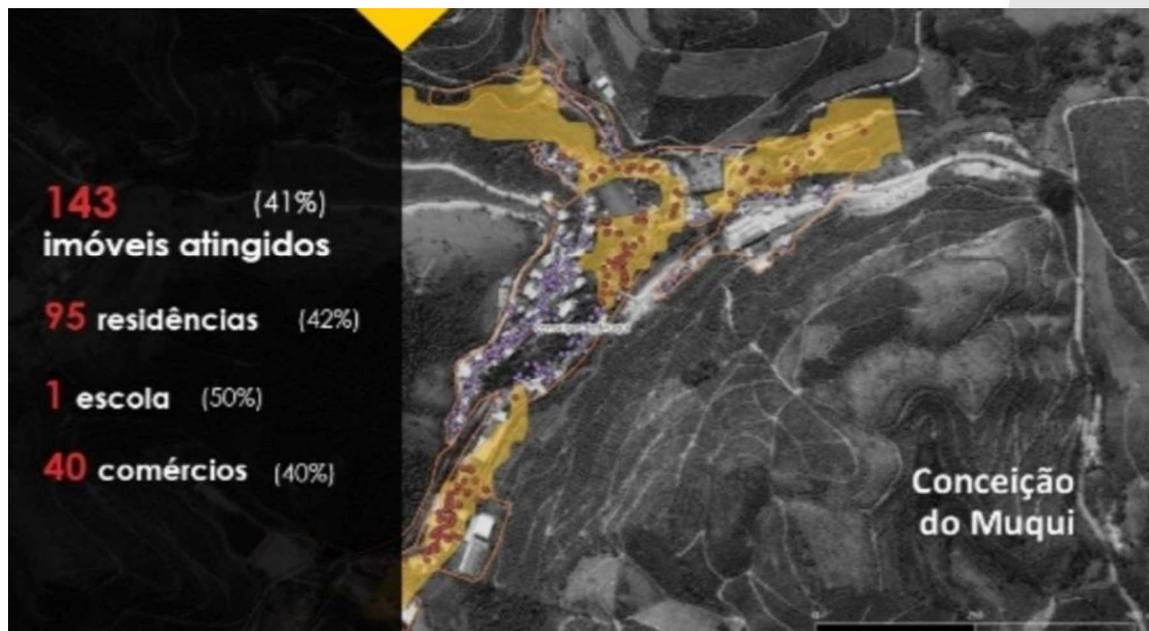
Figura 8: Mapa de áreas afetadas no Distrito de Conceição do Muqui.

E em Conceição do Muqui, foram 143 imóveis atingidos (41%), onde 95 eram residências (42%), 40 comércios (40%) e uma escola (100%). Na figura 8 pode-se observar o mapa de áreas afetadas no Distrito de Conceição do Muqui.

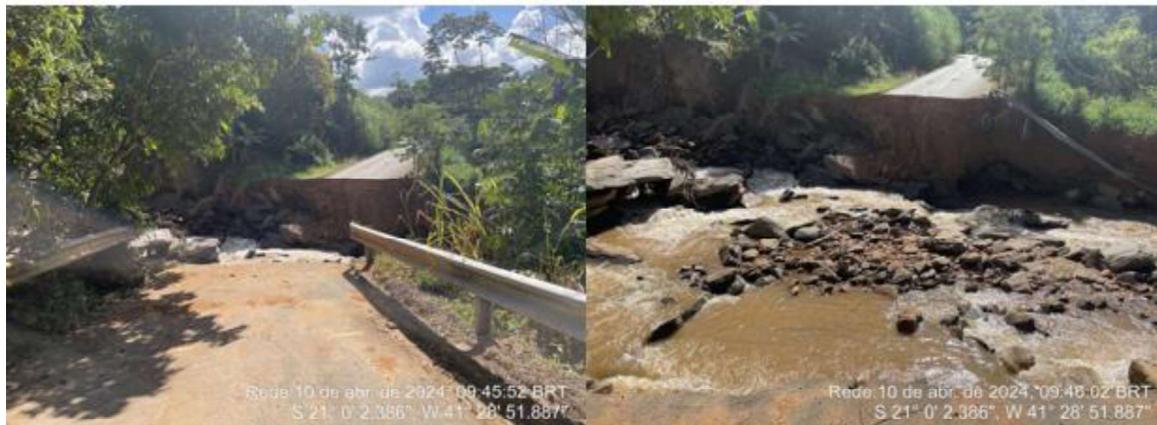
Figura 9: Situação das estradas de acesso a Anto Antônio do Muqui.

A estradas de acesso aos distritos estão precárias devido às fortes chuvas, dificultando acesso da equipe operacional do SAAE, sendo necessário a utilização de veículos com tração. Na figura 9 pode-se observar a situação das estradas de acesso a Santo Antônio do Muqui.

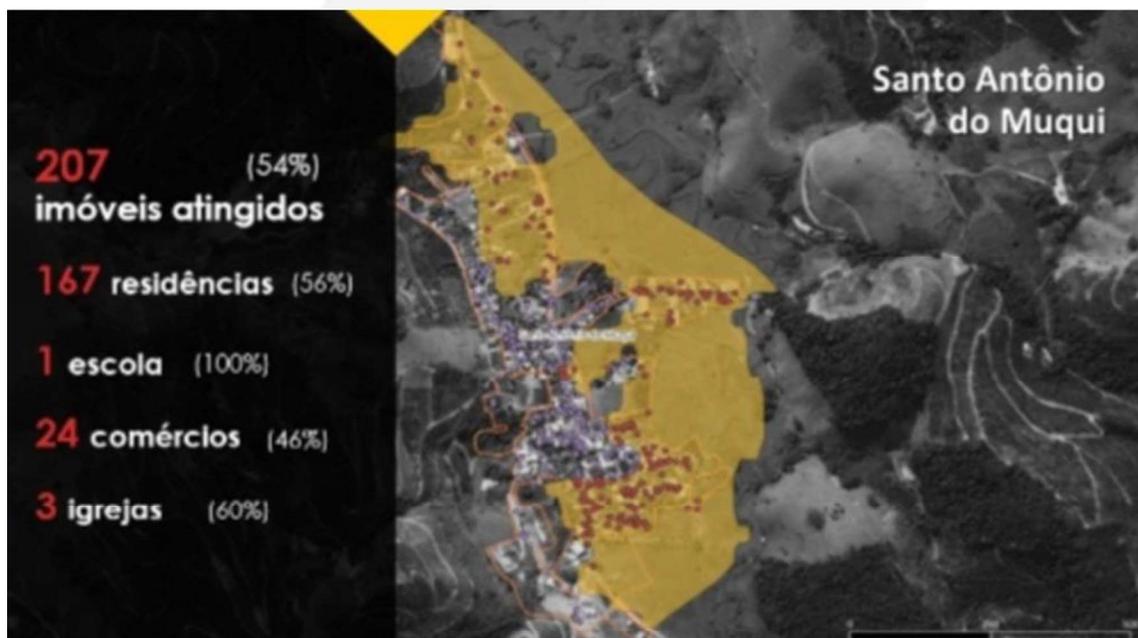
Figura 10: Mapa de áreas afetadas no Distrito de Santo Antônio do Muqui.

E em Santo Antônio do Muqui, o número de imóveis atingidos foi de 207 (54%). Desse número, 167 (56%) eram residências, uma escola (100%), 24 comércios (46%) e três igrejas (60%). Na figura 10 pode-se observar o mapa de áreas afetadas no Distrito de Santo Antônio do Muqui.

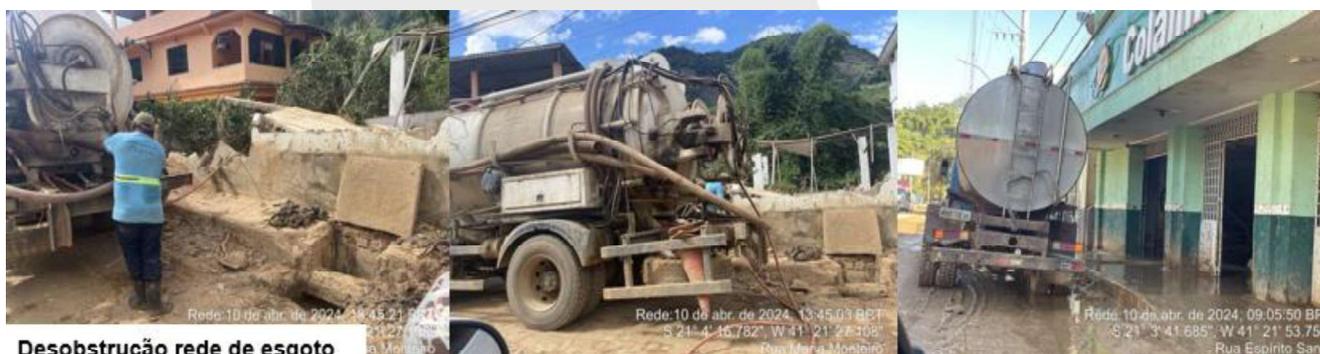
Figura 11: Desobstrução da rede de esgoto através de caminhão hidrojato.

O esgotamento sanitário do Município de Mimoso do Sul sofreu danos na extensão da rede de coleta e afastamento de esgoto, onde a equipe do SAAE está trabalhando no reparo dessa rede. A desobstrução da rede de esgoto está sendo executada através de caminhões Hidrojato cedidos pelos SAAE's Linhares e Itapemirim e outras Autarquias. Na figura 11 pode se observar a desobstrução da rede de esgoto.
