RELATÓRIO TÉCNICO DE FISCALIZAÇÃO N.055/2024 – RTF

Fiscalização Técnica regular no Sistema de abastecimento de água e esgoto de Marilândia/ES

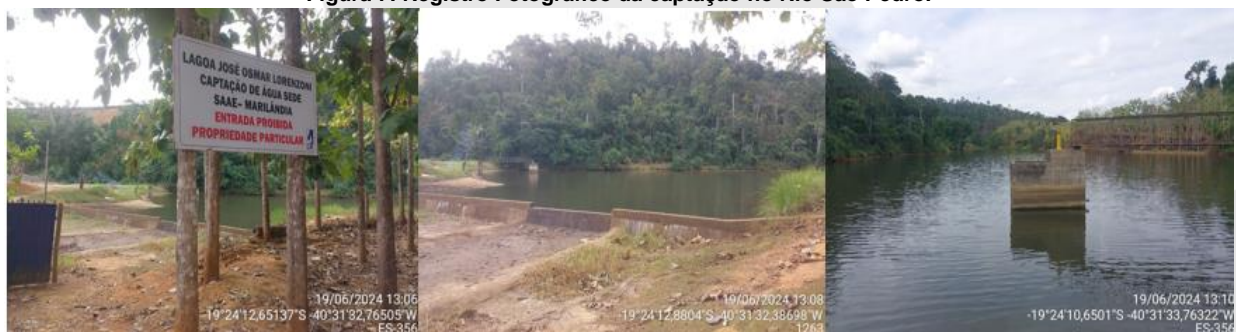
Figura 7: Registro Fotográfico da captação no Rio São Pedro.

A captação de água bruta é feita no Rio São Pedro por meio do sistema de barragem, sua vazão é de 20 l/s e a captação da água ocorre através de tubulações de 150 mm e 250mm com linha de adução constituída de aproximadamente 2.330 metros de tubulação. A água é encaminhada por gravidade até a estação elevatória de água bruta, o qual direciona o volume captado para ETA Sede do município. Na Figura 7 é possível visualizar local de captação. A Autarquia não possui outorga da captação do Rio São Pedro.

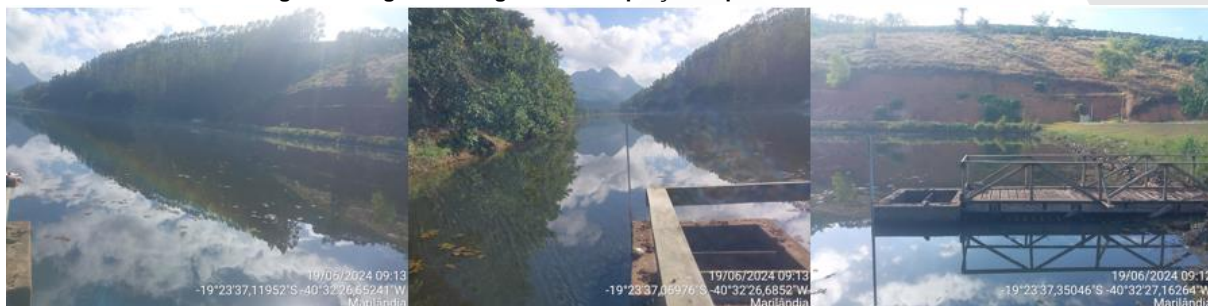
Figura 8: Registro Fotográfico da captação superficial Rio Liberdade.

A captação no Rio Liberdade é feita por meio do sistema de barragem e sua vazão máxima é de 5,56 l/s. A água é captada através de um sistema de sucção superficial no manancial é encaminhada por gravidade até a estação elevatória de água bruta que direciona o volume captado para a ETA Sede através de tubulações de 200 mm. Na Figura 8 é possível visualizar local de captação no Rio Liberdade. A Autarquia não possui outorga da captação do Rio São Pedro.

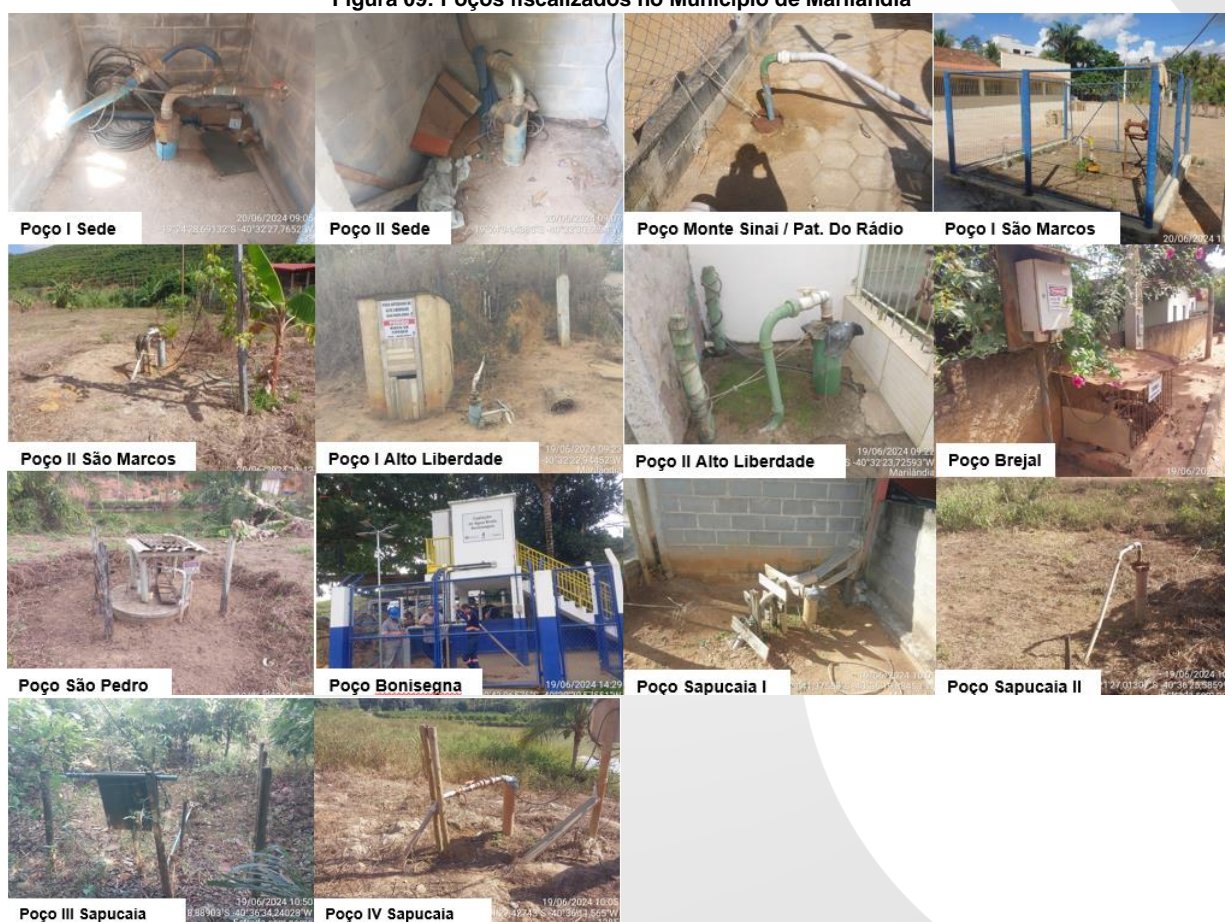
Figura 09: Poços fiscalizados no Município de Marilândia

O Sistema de Abastecimento de Água (SAA) possui 14 poços, de acordo com informações do SAAE. No quadro 2 estão dispostas as informações dos poços. Na Figura 9 é possível observar os poços fiscalizados. Destacamos que os Poços I e II da Sede e Poço III Sapucaia e Poço Bonisegna se encontram desativados no momento. Os Poços localizados nos Distritos de São Marcos, Alto Liberdade, Brejal e São Pedro não recebem nenhum tipo de tratamento.

Algumas recomendações são sugeridas pela ARIES, para contribuir com o nível excelência de qualidade, tais como: seguir as orientações das portarias sanitárias, manter o controle de análises químicas e biológicas da água do manancial, manter as áreas de captação do manancial cercadas e identificadas. Além disso, o local deve estar isento da criação de animais (fezes e animais mortos).

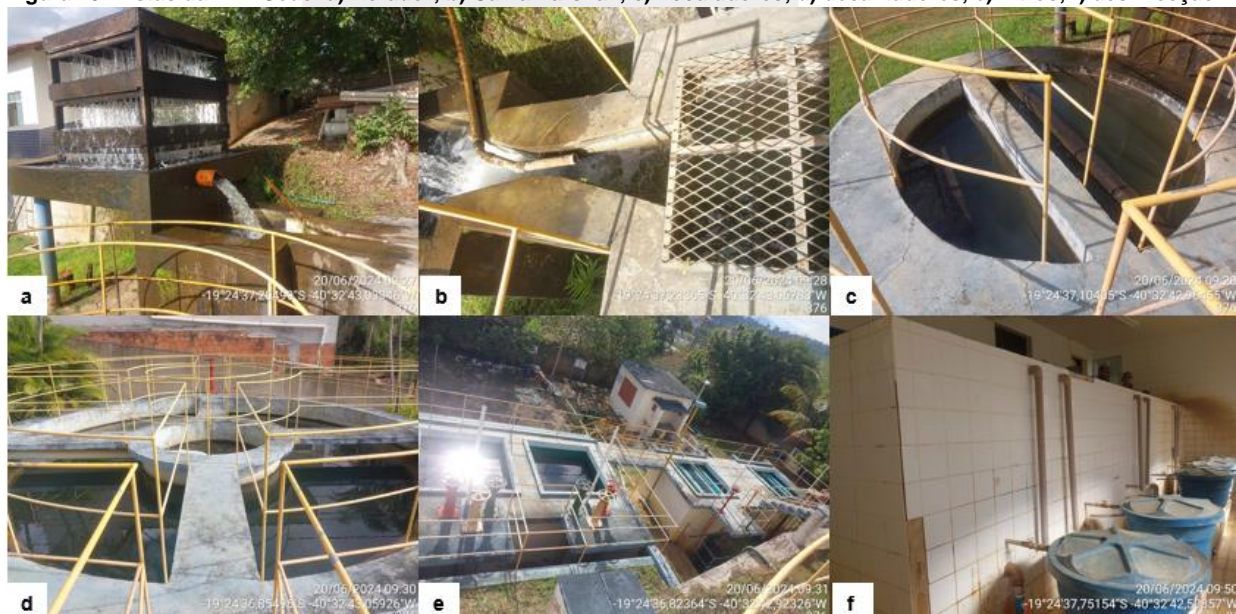
Figura 10: Vistas da ETA Sede: a) Aerador; b) Calha Parshall; c) floculadores; d) decantadores; e) filtros; f) desinfecção.

→ Aeração de Superfície: o objetivo é aumentar o contato da água com o ar, para auxílio na oxidação e na remoção do ferro e do manganês.

→ Coagulação: nesta etapa, primeiramente, adiciona-se Sulfato de Alumínio. Em seguida, a coagulação ocorre por meio de uma Calha Parshall instalada na entrada da ETA, a qual proporciona a mistura rápida do coagulante. Esta possibilita também a medição da vazão no início do processo.

→ Floculação: a água coagulada é encaminhada aos quatro floculadores, os quais são do tipo chicana vertical. Em seguida, a água é destinada à etapa de decantação.

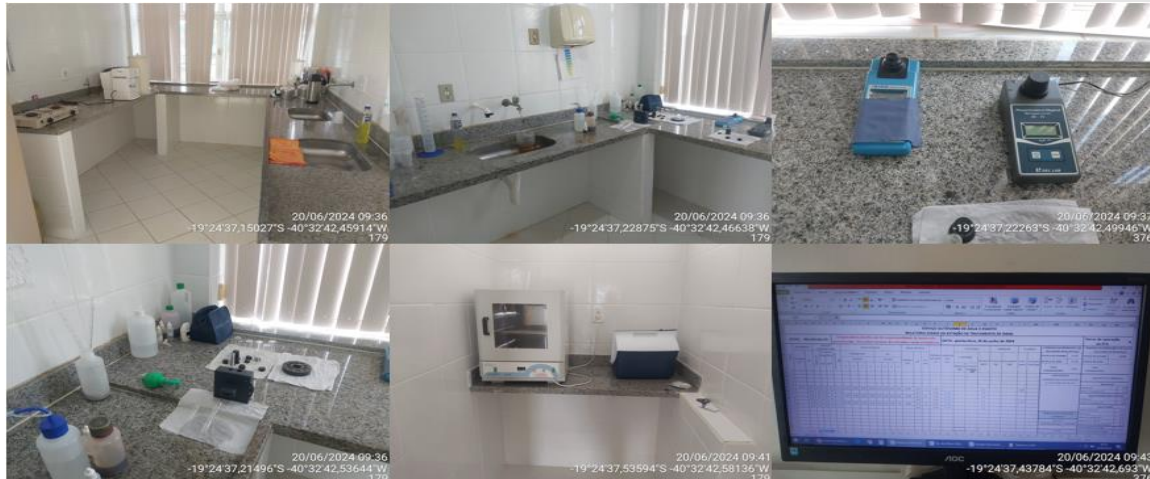
Figura 11: Registros fotográficos do laboratório e apoio da ETA Sede.

A ETA Sede Marilândia possui também laboratório para análise de parâmetros básicos, os quais devem ser monitorados visando garantir da segurança à saúde da população. Foi verificado durante a fiscalização que o laboratório estava realizando as análises de cloro, turbidez, cor, ph e fluor.

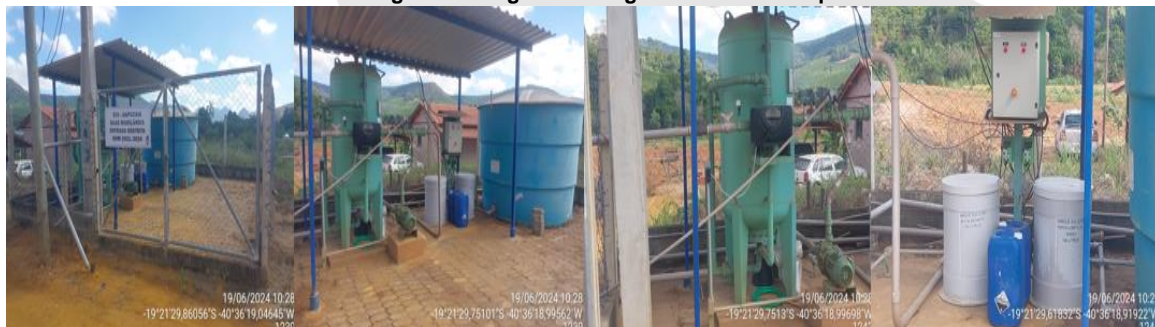
Figura 12: Registros fotográficos da ETA Sapucaia.

Posteriormente, a água tratada é conduzida até os reservatórios de distribuição. Não foi apresentado dispensa de licenciamento ambiental da ETA. Foi informado que as coletas de água são realizadas semanalmente e encaminhadas para o laboratório da ETA Sede para realização das análises. Na figura 12 podem-se visualizar as estruturas da ETA Sapucaia.

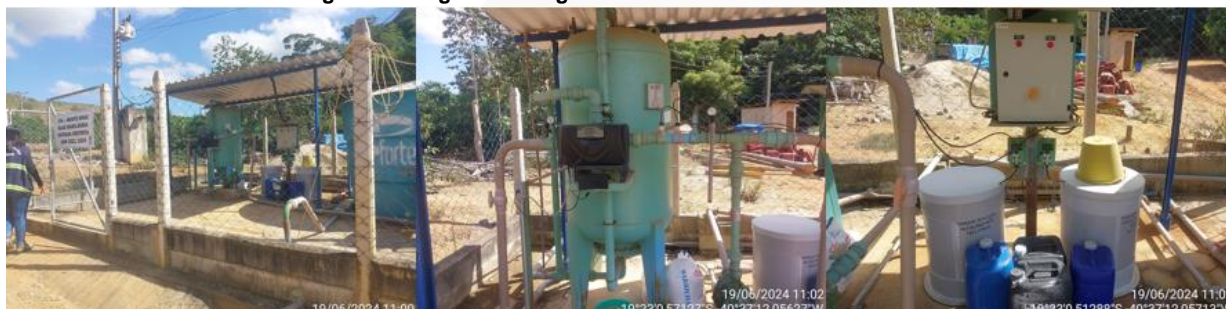
Figura 13: Registros fotográficos da ETA Patrimônio do Rádio.

A ETA Patrimônio do Rádio fica localizada na zona rural do Município, ela opera 8 horas por dia e sua vazão média total de água tratada corresponde a 2,78 l/s. Esta é do tipo compacta com filtração por zeólita para remoção de ferro, manganês e alumínio, sendo adicionado barrilha (carbonato de sódio) para correção do ph, além da adição de cloro. A adição do cloro é feita para assegurar que quaisquer microrganismos, que possam causar doenças, sejam eliminados. A ETA possui um sistema de filtros autolimpante.

Posteriormente, a água tratada é conduzida até os reservatórios de distribuição. Não foi apresentado dispensa de licenciamento ambiental da ETA. Foi informado que as coletas de água são realizadas semanalmente e encaminhadas para o laboratório da ETA Sede para realização das análises. Na figura 13 podem-se visualizar as estruturas da ETA Patrimônio do Rádio.

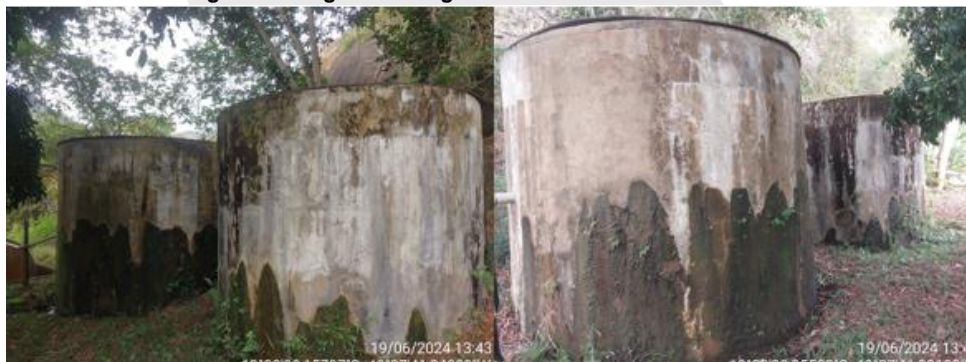
Figura 14: Registros fotográficos da ETA Alto Patrão Mor.

A ETA Alto Patrão Mor fica localizada na zona rural do município, esta é do tipo filtração direta, sendo composta por dois filtros de seixos e areia e posteriormente encaminhada para o reservatório. Não se há informações quanto ao processo de desinfecção da água por meio de cloro. Cabe ressaltar que as estruturas de tratamento de água não estão de posse do SAAE Marilândia, sendo a Comunidade local responsável pelo monitoramento e pequenos reparos. Na Figura 14 é possível visualizar as estruturas da ETA Alto Patrão Mor.

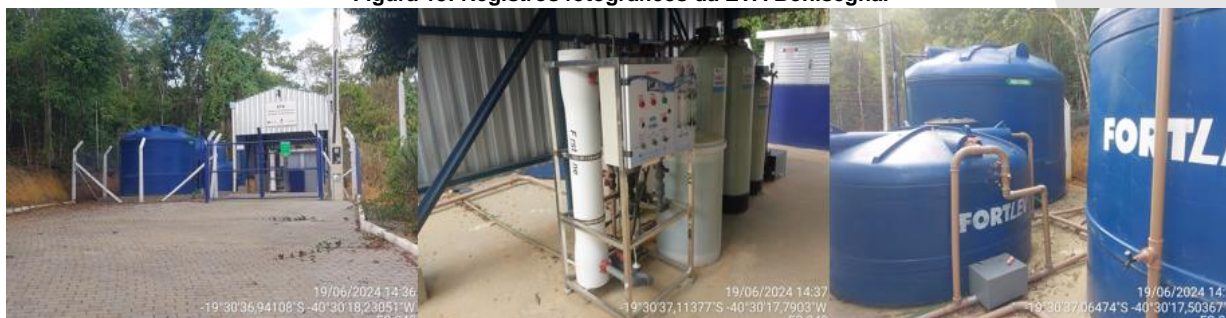
Figura 15: Registros fotográficos da ETA Bonisegna.

A ETA Bonisegna fica localizada na zona rural do Município, esta é do tipo compacta. A ETA Bonisegna está sendo implantada pela Fundação Renova e não está em operação ainda. Na Figura 15 é possível visualizar as estruturas da ETA Bonisegna.

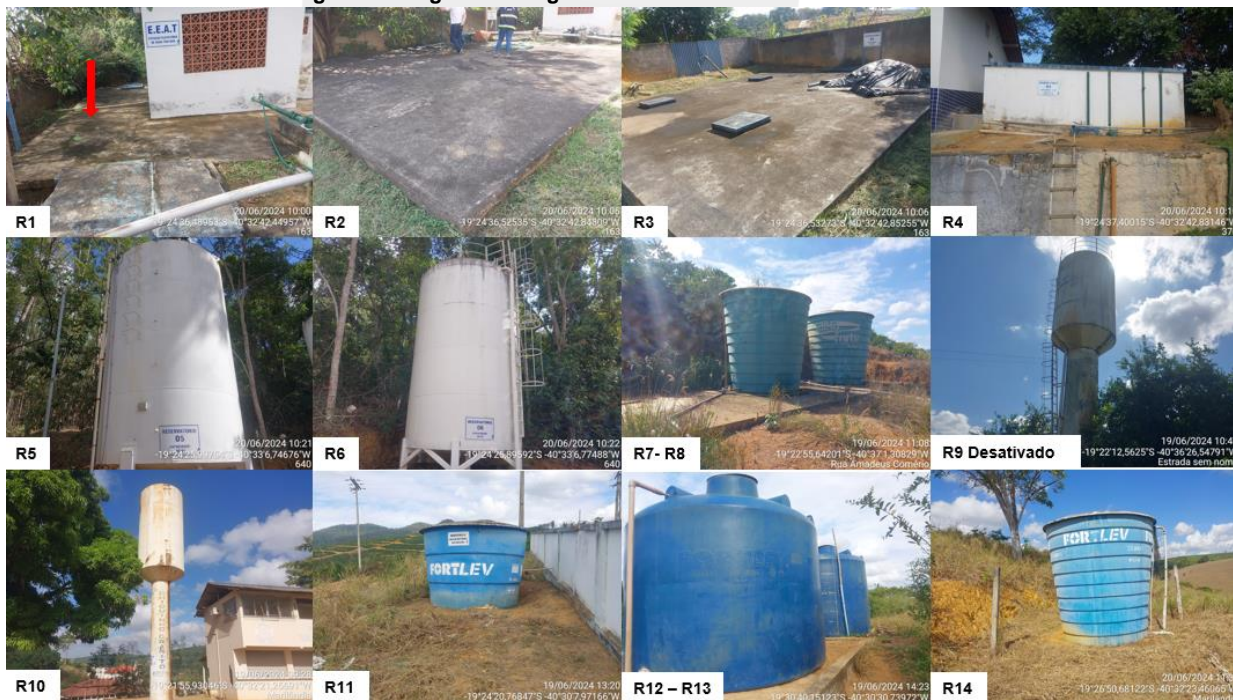
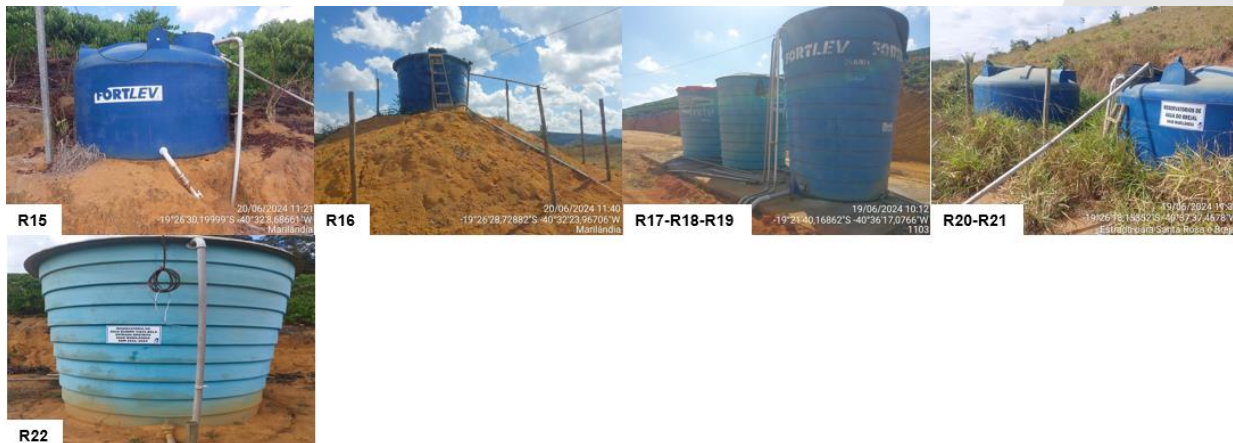
Figura 17: Registros fotográficos dos reservatórios fiscalizados.

Na figura 17 estão os registros fotográficos dos reservatórios fiscalizados no município de Marilândia. A fiscalização teve abordagem focada nos seguintes pontos: vazamentos, possibilidade de contaminações, condições estruturais e segurança operacional.

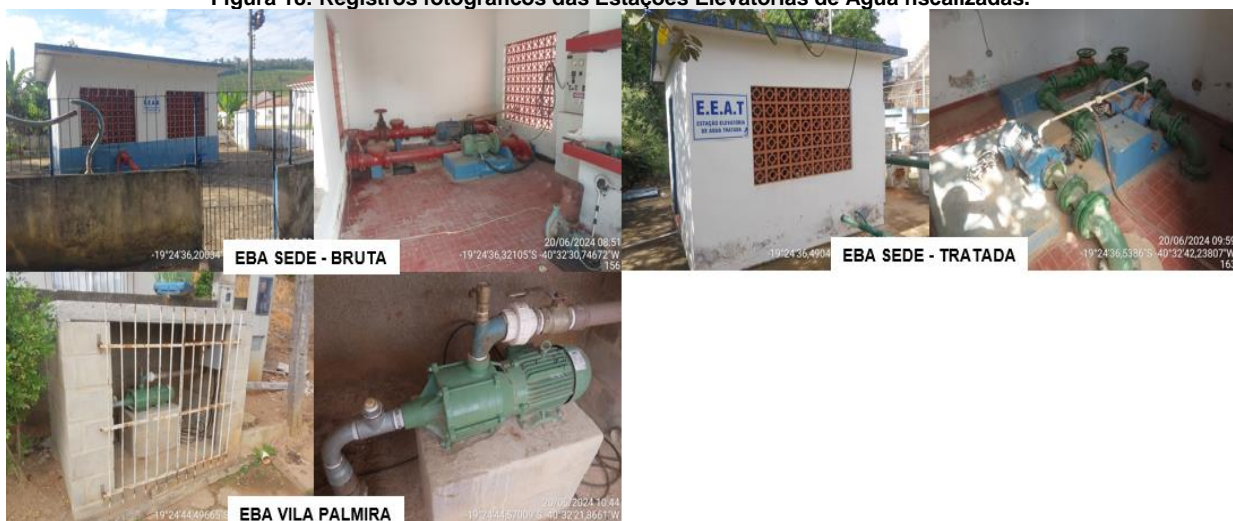
Figura 18: Registros fotográficos das Estações Elevatórias de Água fiscalizadas.

O SAA é composto por duas estações elevatórias de água tratada que abastece a rede de distribuição de água do município e uma elevatória de água bruta. As Elevatórias de água presentes no sistema estão descritas no quadro 4 bem como sua localização. Na figura 18 é possível visualizar as Elevatórias de água fiscalizadas. A fiscalização teve abordagem focada nos seguintes pontos: vazamentos, possibilidade de contaminações, condições estruturais e segurança operacional.

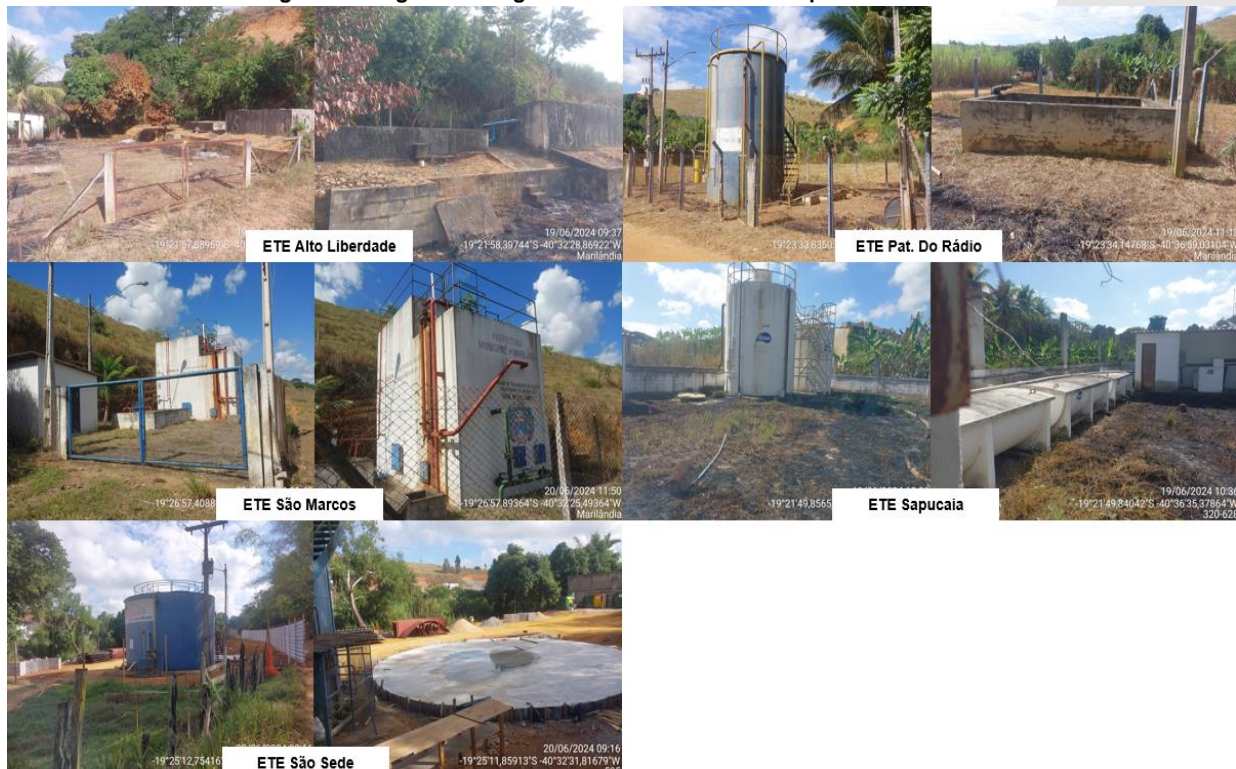
Figura 20: Registros fotográficos das ETE's do Município de Marilândia

É importante destacar que as Estações de Tratamento de Esgoto (ETE) do Município de Marilândia não estão em operação, portanto o lançamento do efluente bruto acontece direto nos mananciais, assim contaminando-os. Na figura 21 é possível visualizar alguns pontos de lançamento do efluente bruto no Distrito de Patrimônio do Rádio e Comunidade São Marcos.

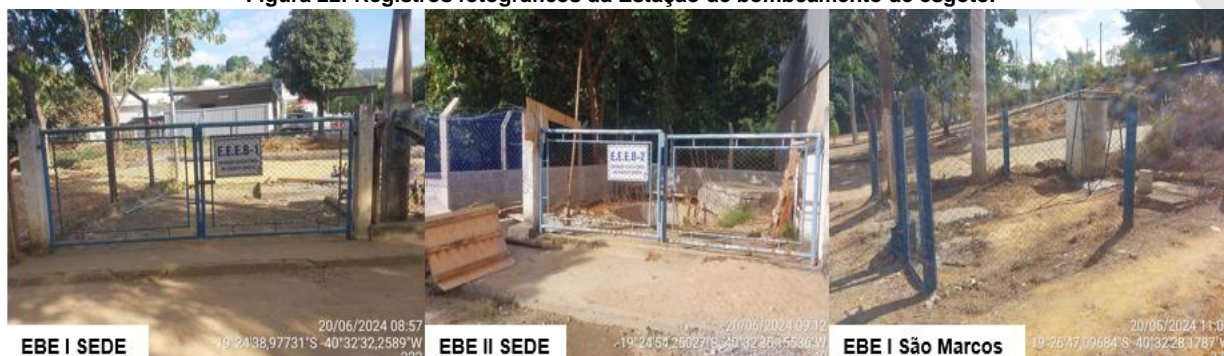
Figura 22: Registros fotográficos da Estação de bombeamento de esgoto.

As Elevatórias de esgoto presentes no sistema do município estão descritas no quadro 5, bem como sua localização. Na figura 22 é possível visualizar as EBE's fiscalizadas. A fiscalização teve abordagem focada nos seguintes pontos: vazamentos, possibilidade de contaminações, condições estruturais e segurança operacional.

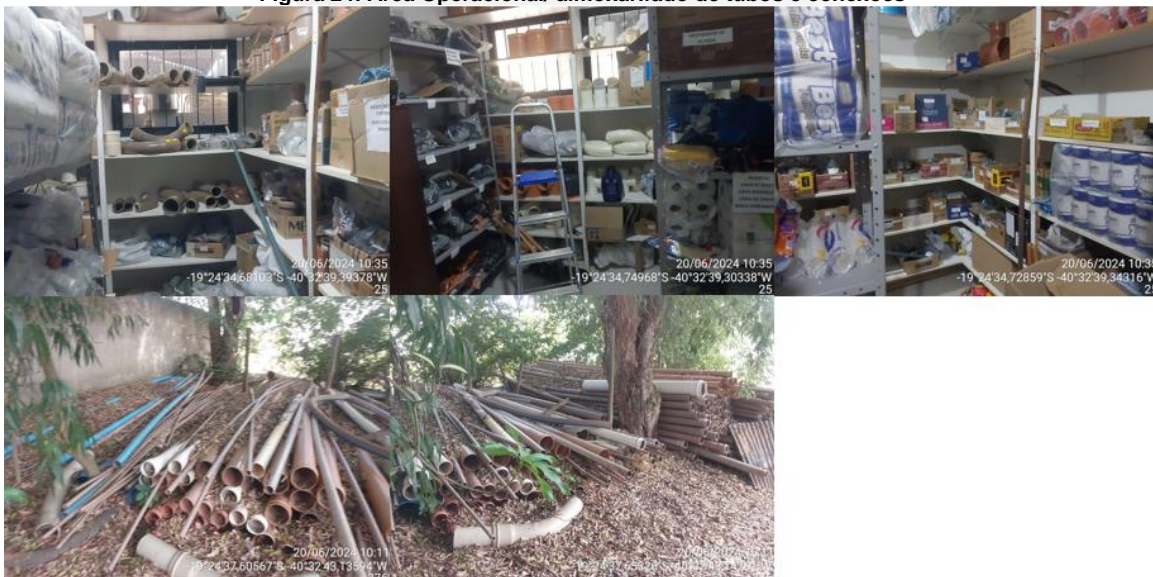
Figura 24: Área Operacional/ almoxarifado de tubos e conexões

organização, necessitando assim de melhoria no armazenamento. Na figura 23 pode-se observar os registros fotográficos da área Comercial do Saae Marilândia e na figura 24 a área de almoxarifado de tubos e conexões.

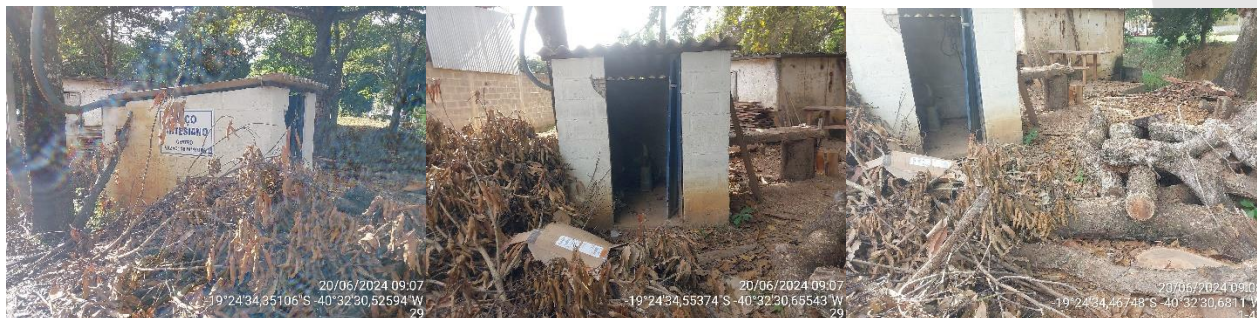
NC	CÓDIGO	UNIDADE	CAPTAÇÃO POÇO SAPUCAIA IV
5	1.2	CONSTATAÇÃO	Poço não possui declaração de uso de águas subterrâneas por meio da Portaria de Outorga
GRUPO	PRAZO	NÃO CONFORMIDADE	Não existe outorga de captação ou outorga com validade vigente
2	180 dias	OBSERVAÇÃO	A Instrução Normativa AGERH Nº 2 DE 27/08/2019 que estabelece critérios e procedimentos para cadastramento dos usos de água subterrânea no estado do Espírito Santo que podem ser regularizados pela declaração de uso de água subterrânea, e dá outras providências. Consiste em regularizar por meio da Portaria de Outorga a necessidade para o uso de água subterrânea por meio de poços do tipo tubular, com vazão máxima instantânea igual ou superior a 13 L/s (46,8 m³/h), ou quando o somatório das vazões dos poços do mesmo usuário ou atividade atingir esse valor.

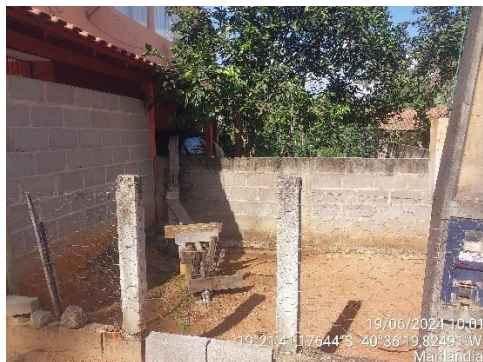
NC	CÓDIGO	UNIDADE	CAPTAÇÃO POÇO SAPUCAIA I PAINEIRAS
8	1.2	CONSTATAÇÃO	Poço não possui declaração de uso de águas subterrâneas por meio da Portaria de Outorga
GRUPO	PRAZO	NÃO CONFORMIDADE	Não existe outorga de captação ou outorga com validade vigente
2	180 dias	OBSERVAÇÃO	A Instrução Normativa AGERH Nº 2 DE 27/08/2019 que estabelece critérios e procedimentos para cadastramento dos usos de água subterrânea no estado do Espírito Santo que podem ser regularizados pela declaração de uso de água subterrânea, e dá outras providências. Consiste em regularizar por meio da Portaria de Outorga a necessidade para o uso de água subterrânea por meio de poços do tipo tubular, com vazão máxima instantânea igual ou superior a 13 L/s (46,8 m³/h), ou quando o somatório das vazões dos poços do mesmo usuário ou atividade atingir esse valor.

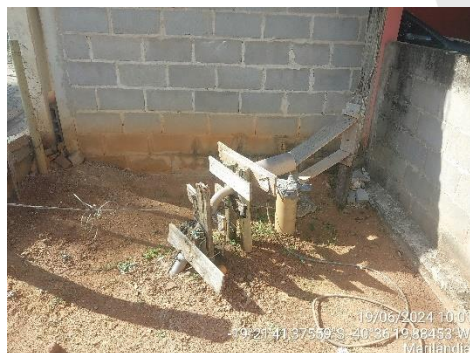
NC	CÓDIGO	UNIDADE	CAPTAÇÃO POÇO SAPUCAIA I PAINEIRAS
10	1.11	CONSTATAÇÃO	Não foi enviado análises mensais e semestrais conforme Portaria GMS 888/2021
GRUPO	PRAZO	NÃO CONFORMIDADE	Não são realizadas análises da água bruta conforme Portaria GMS 888/2021
2	90 dias	OBSERVAÇÃO	ÁGUA BRUTA

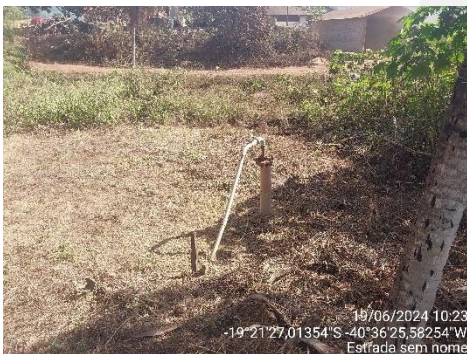
NC	CÓDIGO	UNIDADE	CAPTAÇÃO POÇO SAPUCAIA II
12	1.11	CONSTATAÇÃO	Não foi enviado análises mensais e semestrais conforme Portaria GMS 888/2021
GRUPO	PRAZO	NÃO CONFORMIDADE	Não são realizadas análises da água bruta conforme Portaria GMS 888/2021
2	90 dias	OBSERVAÇÃO	ÁGUA BRUTA

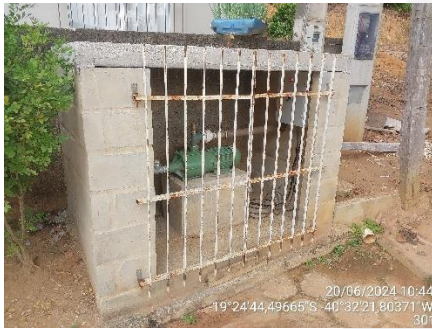
NC	CÓDIGO	UNIDADE	EBA VILA PALMIRA
27	2.11	CONSTATAÇÃO	Local necessita de placa de risco de choque
GRUPO	PRAZO	NÃO CONFORMIDADE	Os equipamentos não estão em condições de manutenção mecânica ou elétrica adequadas
2	365 dias	OBSERVAÇÃO

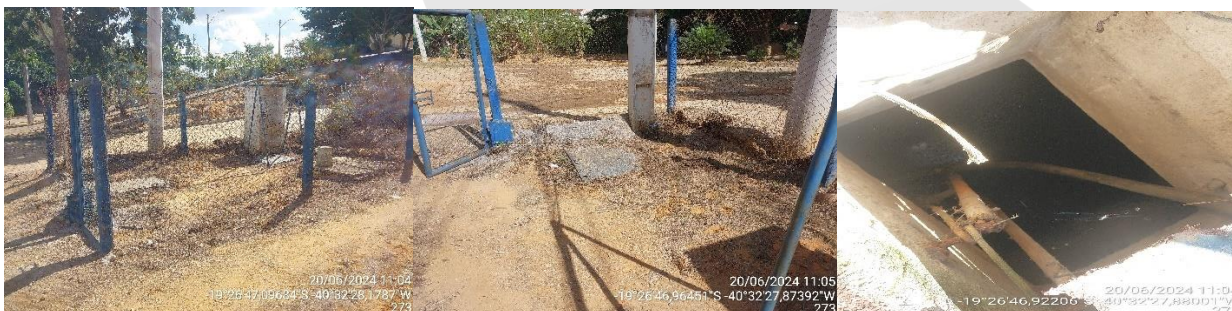
RM	CÓDIGO	UNIDADE	ETE SEDE, ETE SAPUCAIA, ETE RÁDIO, ETE SÃO MARCOS, ETE ALTO LIBERDADE
37		CONSTATAÇÃO	As ETE'S se encontram inativas.
GRUPO	PRAZO	ECOMENDAÇÃO DE MELHORIA	Promover ações para o funcionamento adequado das Estações de Tratamento de Esgoto do Município
		OBSERVAÇÃO	Conforme previsto no PMSBGIRS DE MARILÂNDIA 2016

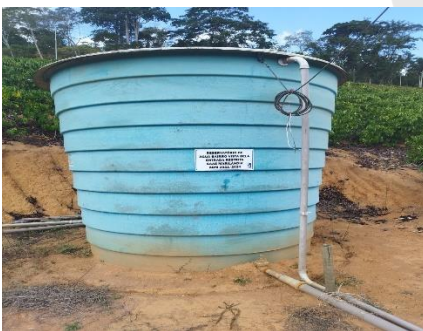
NC	CÓDIGO	UNIDADE	RESERVATÓRIO VILA PALMIRA
40	6.7	CONSTATAÇÃO	Não é registrado a realização da limpeza dos reservatórios
GRUPO	PRAZO	NÃO CONFORMIDADE	Não prever a limpeza de reservatório de água no intervalo mínimo.
2	180 dias	OBSERVAÇÃO

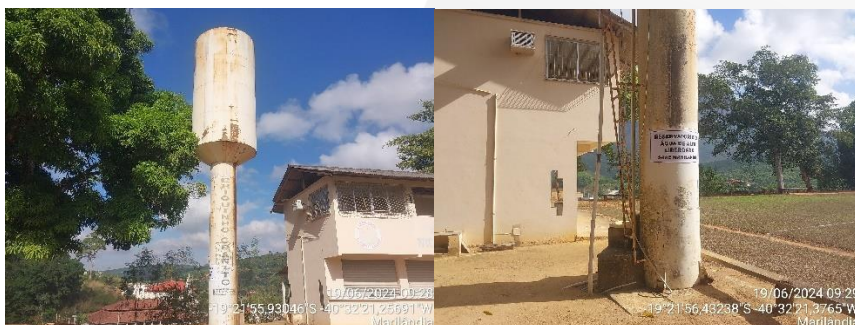
NC	CÓDIGO	UNIDADE	RESERVATÓRIO ALTO LIBERDADE
42	6.7	CONSTATAÇÃO	Não é registrado a realização da limpeza dos reservatórios
GRUPO	PRAZO	NÃO CONFORMIDADE	Não prever a limpeza de reservatório de água no intervalo mínimo.
2	180 dias	OBSERVAÇÃO

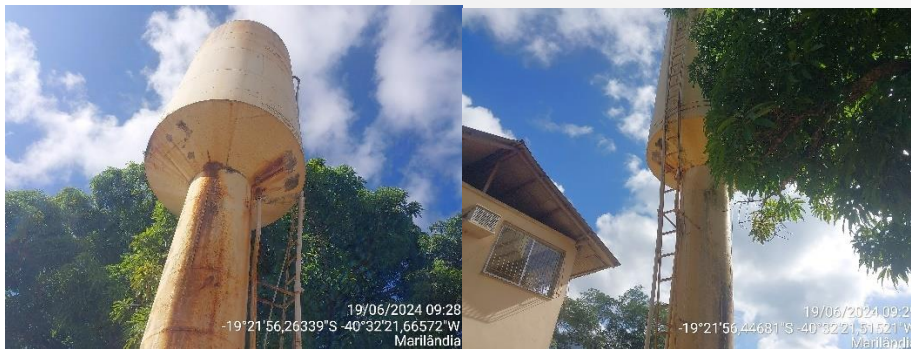
NC	CÓDIGO	UNIDADE	RESERVATÓRIO BONISEGNA
45	6.1	CONSTATAÇÃO	Não existe placa de identificação da área do reservatório
GRUPO	PRAZO	NÃO CONFORMIDADE	Inexistência de placa de identificação do reservatório.
2	365 dias	OBSERVAÇÃO

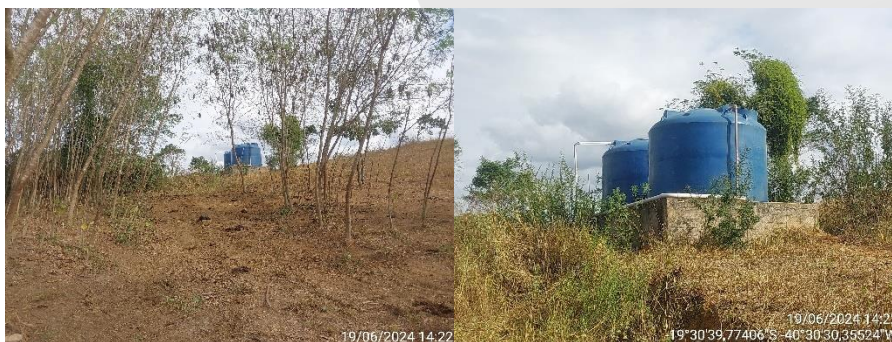
NC	CÓDIGO	UNIDADE	RESERVATÓRIO BONISEGNA
46	6.2	CONSTATAÇÃO	A área do reservatório não está cercada adequadamente
GRUPO	PRAZO	NÃO CONFORMIDADE	Não isolar a área dando condição ao acesso de pessoas não-autorizadas e sem garantir bom estado de limpeza do local.
2	365 dias	OBSERVAÇÃO

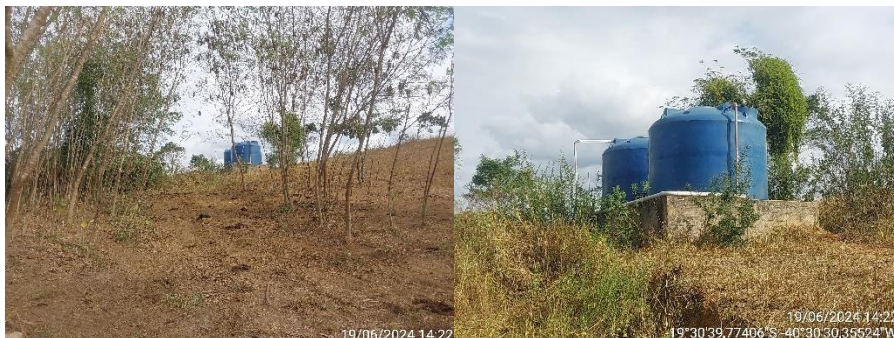
NC	CÓDIGO	UNIDADE	RESERVATÓRIO BONISEGNA
47	6.7	CONSTATAÇÃO	Não é registrado a realização da limpeza dos reservatórios
GRUPO	PRAZO	NÃO CONFORMIDADE	Não prever a limpeza de reservatório de água no intervalo mínimo.
2	365 dias	OBSERVAÇÃO

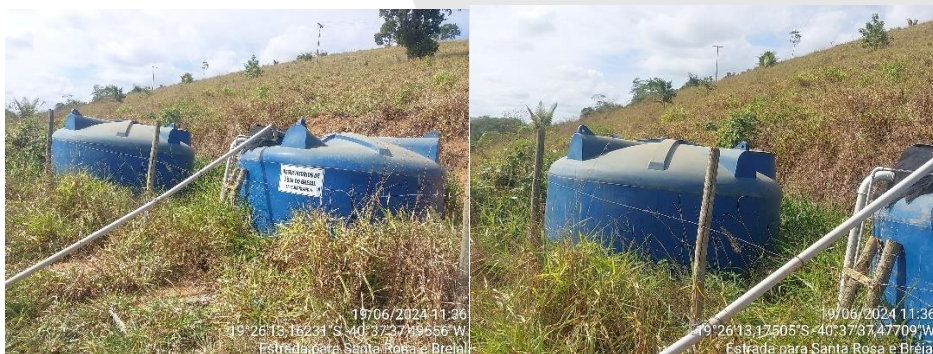
NC	CÓDIGO	UNIDADE	RESERVATÓRIO BREJAL
49	6.4	CONSTATAÇÃO	A tampa do reservatório se encontrava mal posicionada.
GRUPO	PRAZO	NÃO CONFORMIDADE	Ausência de abertura de inspeção fechada com tampa inteiriça dotada de dispositivo e travamento.
2	180 dias	OBSERVAÇÃO

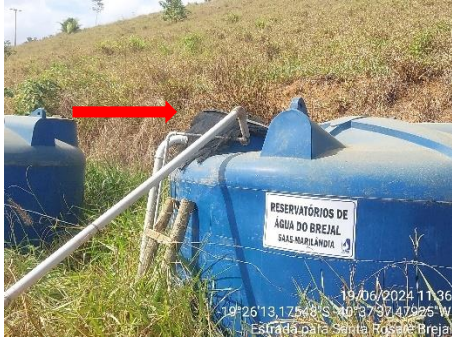
NC	CÓDIGO	UNIDADE	RESERVATÓRIO BREJAL
50	6.7	CONSTATAÇÃO	Não é registrado a realização da limpeza dos reservatórios
GRUPO	PRAZO	NÃO CONFORMIDADE	Não prever a limpeza de reservatório de água no intervalo mínimo.
2	180 dias	OBSERVAÇÃO

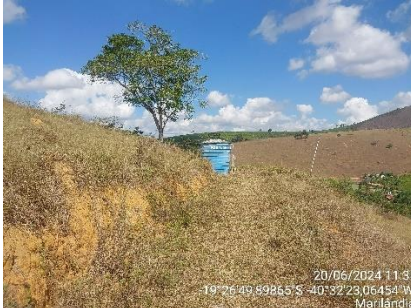
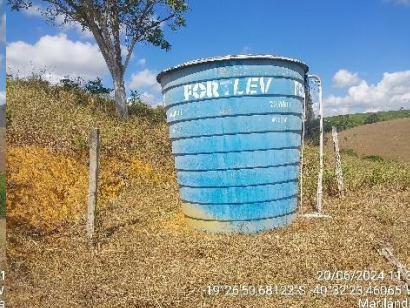
NC	CÓDIGO	UNIDADE	RESERVATÓRIO SÃO MARCOS I
53	6.2	CONSTATAÇÃO	A área do reservatório não está cercada adequadamente
GRUPO	PRAZO	NÃO CONFORMIDADE	Não isolar a área dando condição ao acesso de pessoas não-autorizadas e sem garantir bom estado de limpeza do local.
2	365 dias	OBSERVAÇÃO

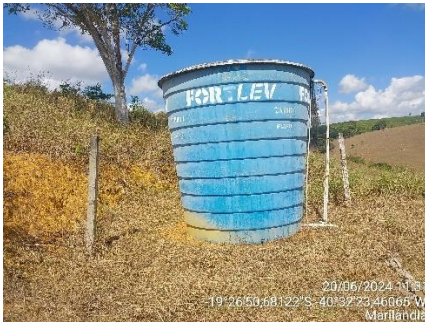
NC	CÓDIGO	UNIDADE	RESERVATÓRIO SÃO MARCOS I
54	6.7	CONSTATAÇÃO	Não é registrado a realização da limpeza dos reservatórios
GRUPO	PRAZO	NÃO CONFORMIDADE	Não prever a limpeza de reservatório de água no intervalo mínimo.
2	180 dias	OBSERVAÇÃO

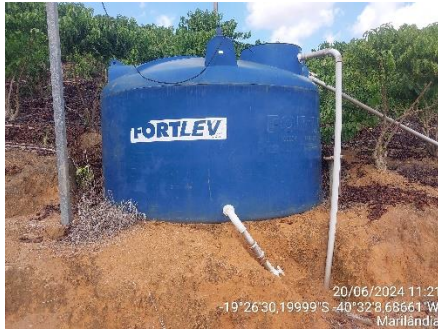
NC	CÓDIGO	UNIDADE	ETA RESERVATÓRIO SÃO MARCOS II
56	6.2	CONSTATAÇÃO	A área do reservatório não está cercada adequadamente
GRUPO	PRAZO	NÃO CONFORMIDADE	Não isolar a área dando condição ao acesso de pessoas não-autorizadas e sem garantir bom estado de limpeza do local.
2	365 dias	OBSERVAÇÃO

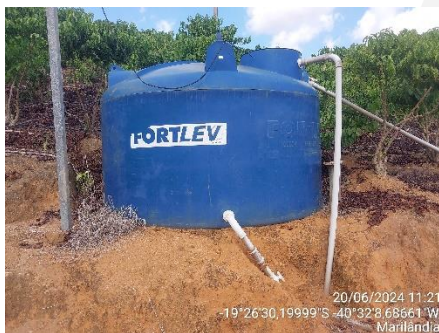
NC	CÓDIGO	UNIDADE	RESERVATÓRIO SÃO MARCOS II
57	6.7	CONSTATAÇÃO	Não é registrado a realização da limpeza dos reservatórios
GRUPO	PRAZO	NÃO CONFORMIDADE	Não prever a limpeza de reservatório de água no intervalo mínimo.
2	180 dias	OBSERVAÇÃO

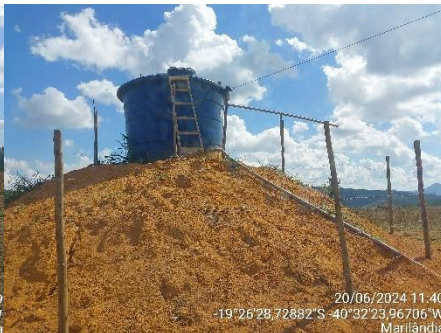
NC	CÓDIGO	UNIDADE	RESERVATÓRIO SÃO MARCOS III
59	6.2	CONSTATAÇÃO	Melhoria no cercamento
GRUPO	PRAZO	NÃO CONFORMIDADE	Não isolar a área dando condição ao acesso de pessoas não-autorizadas e sem garantir bom estado de limpeza do local.
2	365 dias	OBSERVAÇÃO

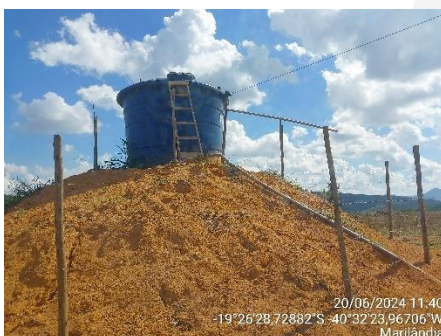
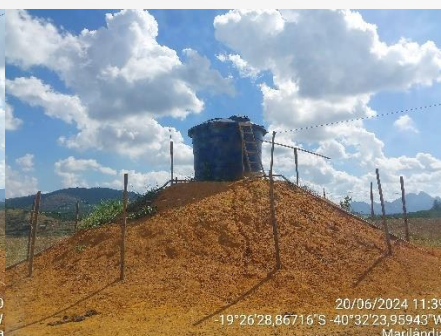
NC	CÓDIGO	UNIDADE	RESERVATÓRIO SÃO MARCOS III
60	6.7	CONSTATAÇÃO	Não é registrado a realização da limpeza dos reservatórios
GRUPO	PRAZO	NÃO CONFORMIDADE	Não prever a limpeza de reservatório de água no intervalo mínimo.
2	180 dias	OBSERVAÇÃO

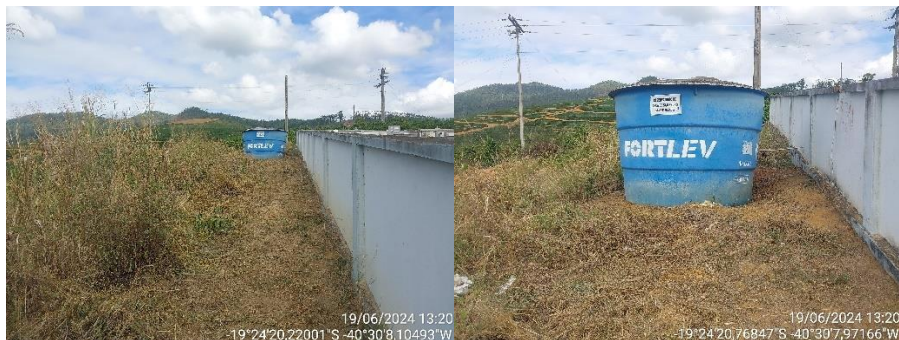
NC	CÓDIGO	UNIDADE	RESERVATÓRIO SÃO PEDRO
62	6.7	CONSTATAÇÃO	Não é registrado a realização da limpeza dos reservatórios
GRUPO	PRAZO	NÃO CONFORMIDADE	Não prever a limpeza de reservatório de água no intervalo mínimo.
2	180 dias	OBSERVAÇÃO

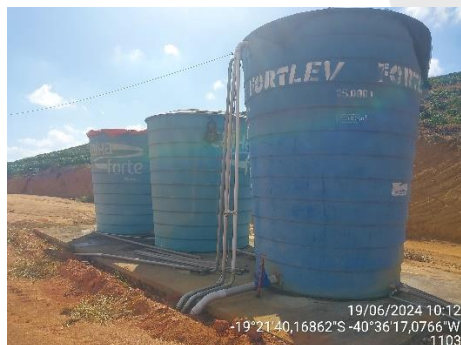
NC	CÓDIGO	UNIDADE	RESERVATÓRIO SAPUCAIA
64	6.2	CONSTATAÇÃO	A área do reservatório não está cercada adequadamente
GRUPO	PRAZO	NÃO CONFORMIDADE	Não isolar a área dando condição ao acesso de pessoas não-autorizadas e sem garantir bom estado de limpeza do local.
2	365 dias	OBSERVAÇÃO

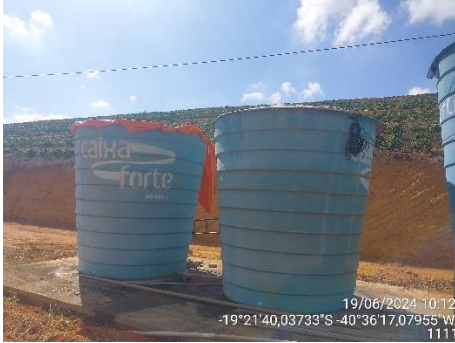
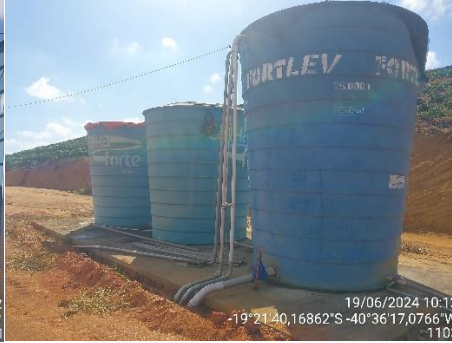
NC	CÓDIGO	UNIDADE	RESERVATÓRIO SAPUCAIA
65	6.3	CONSTATAÇÃO	Equipamentos e estruturas não estão isentos de vazamentos aparente
GRUPO	PRAZO	NÃO CONFORMIDADE	Perda de água e/ou não executar redução de perdas.
2	365 dias	OBSERVAÇÃO

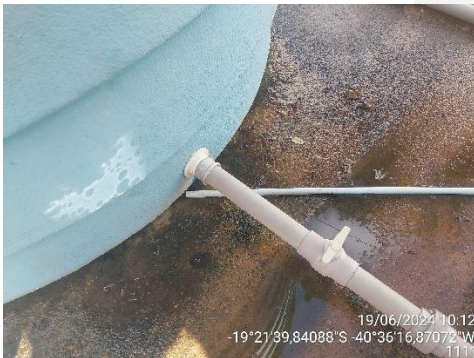
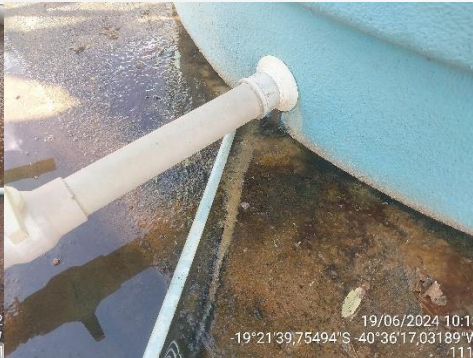
NC	CÓDIGO	UNIDADE	RESERVATÓRIO SAPUCAIA
66	6.4	CONSTATAÇÃO	Reservatório sem vedação adequada
GRUPO	PRAZO	NÃO CONFORMIDADE	Ausência de abertura de inspeção fechada com tampa inteira dotada de dispositivo e travamento.
2	180 dias	OBSERVAÇÃO

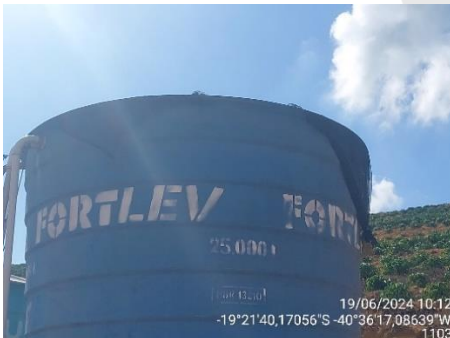
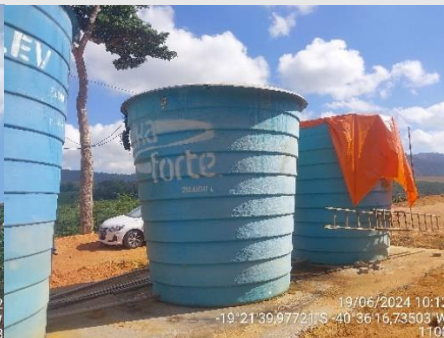
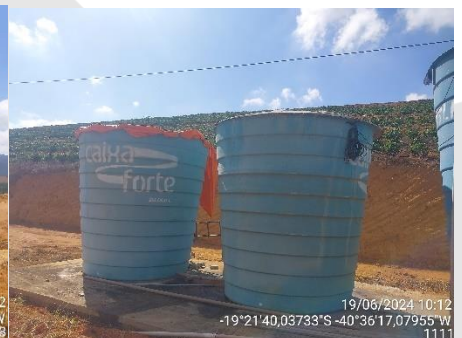
NC	CÓDIGO	UNIDADE	RESERVATÓRIO SAPUCAIA
67	6.7	CONSTATAÇÃO	Não é registrado a realização da limpeza dos reservatórios
GRUPO	PRAZO	NÃO CONFORMIDADE	Não prever a limpeza de reservatório de água no intervalo mínimo.
2	180 dias	OBSERVAÇÃO

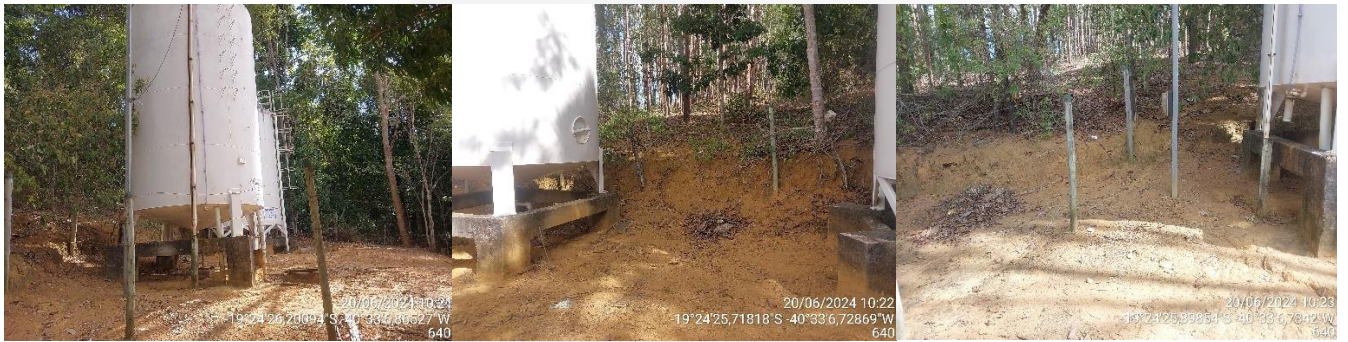
NC	CÓDIGO	UNIDADE	RESERVATÓRIO PASSAMANI - SEDE
69	6.7	CONSTATAÇÃO	Não é registrado a realização da limpeza dos reservatórios
GRUPO	PRAZO	NÃO CONFORMIDADE	Não prever a limpeza de reservatório de água no intervalo mínimo.
2	180 dias	OBSERVAÇÃO

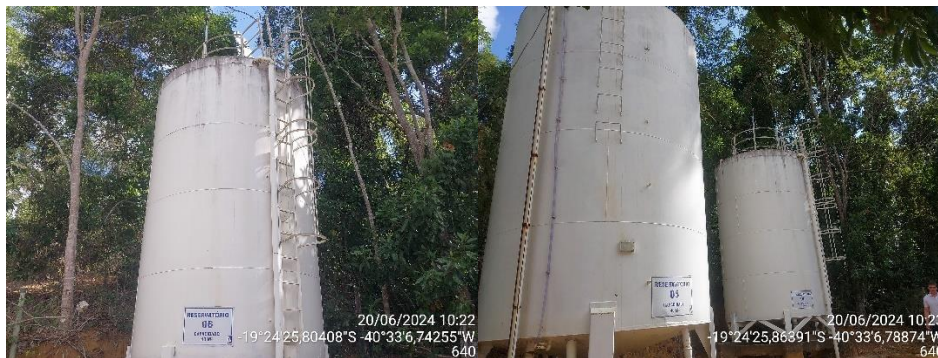
NC	CÓDIGO	UNIDADE	RESERVATÓRIO I - SEDE
71	6.7	CONSTATAÇÃO	Não é registrado a realização da limpeza dos reservatórios
GRUPO	PRAZO	NÃO CONFORMIDADE	Não prever a limpeza de reservatório de água no intervalo mínimo.
2	180 dias	OBSERVAÇÃO
