## RELATÓRIO TÉCNICO DE VISTORIA N.004/2022 – RTV

**Vistoria Técnica de  
Reconhecimento no Sistema  
de abastecimento de água e  
esgoto de Linhares/ES**

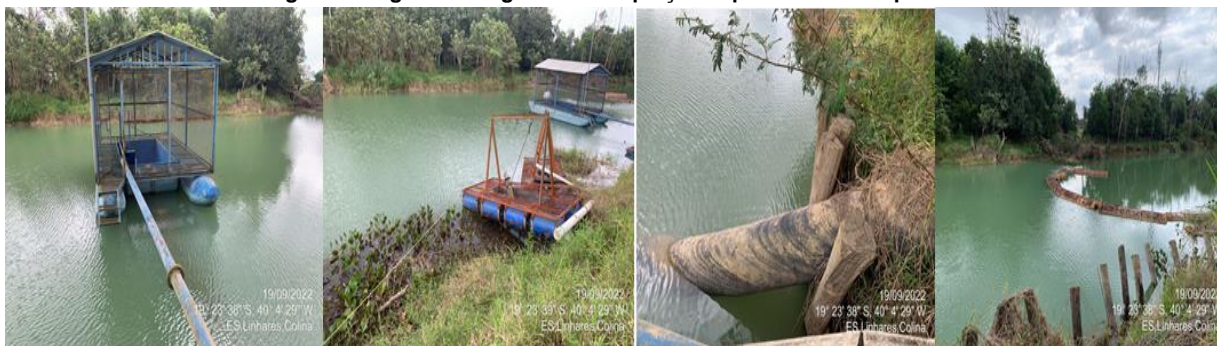
Figura 7: Registro Fotográfico da captação superficial Rio Pequeno.

A captação no Rio Pequeno, que destina água para as ETA's I, II e III, fica localizada nas proximidades do pátio da ETA Sede Linhares. A água é captada através de uma tubulação de 400 mm e de um sistema de sucção flutuante no manancial, sendo encaminhada até a estação elevatória de água bruta, o qual direciona o volume captado para ETA's I, II, III. A captação utiliza de um conjunto de 6 bombas alocadas em três pontos distintos no Rio Pequeno e também possui um sistema de retenção de sólidos grosseiros como galhas. A água captada é direcionada para um poço de sucção que possui um sistema de crivo em suas bombas e também de gradeamento. Na Figura 7 é possível visualizar as estruturas da captação Rio Pequeno.

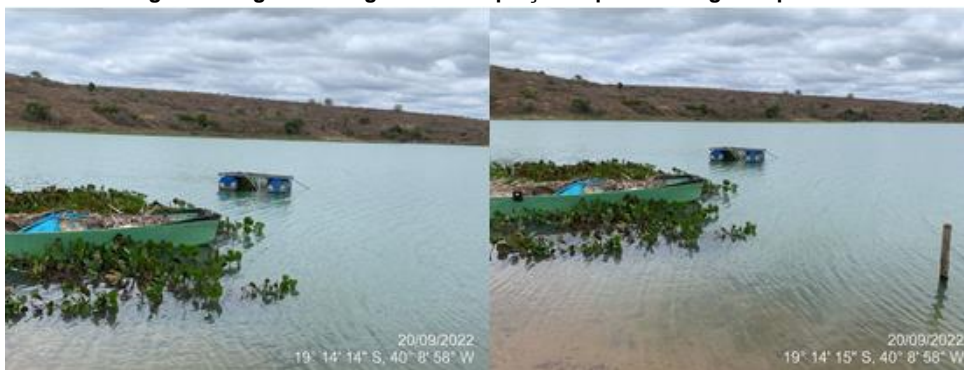
Figura 8: Registro Fotográfico da captação superficial Lagoa Juparanã.

A captação na Lagoa Juparanã que destina água para ETA Guaxe fica localizada no Distrito de Guaxe, sua vazão é de 6 l/s. A água é captada através de um sistema de sucção flutuante no manancial, sendo encaminhada até a estação elevatória de água bruta, o qual direciona o volume captado para ETA. Na Figura 8 é possível visualizar as estruturas da captação na Lagoa Juparanã.

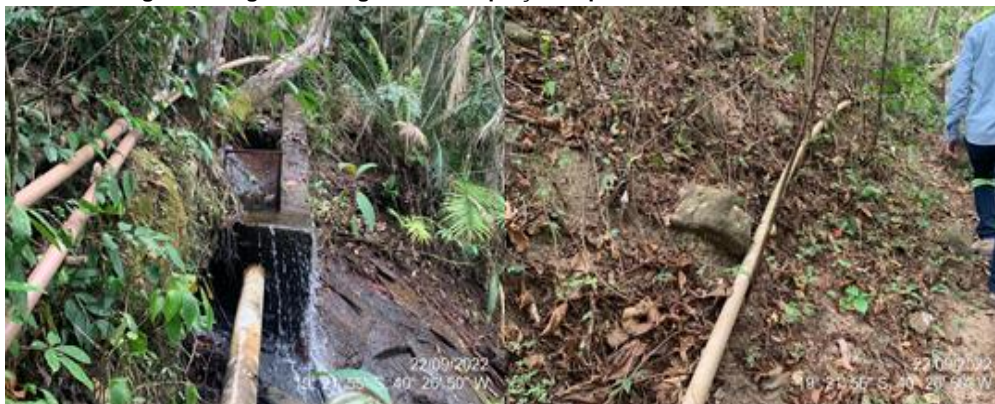
Figura 9: Registro Fotográfico da captação superficial nascente São Rafael.

A captação superficial da nascente que destina água para ETA São Rafael fica localizada no Distrito de São Rafael. A água é captada através de uma tubulação que possui um sistema de gradeamento para retenção de sólidos, sendo encaminhada por gravidade até o sistema de tratamento da ETA. Na Figura 9 é possível visualizar as estruturas da captação São Rafael.

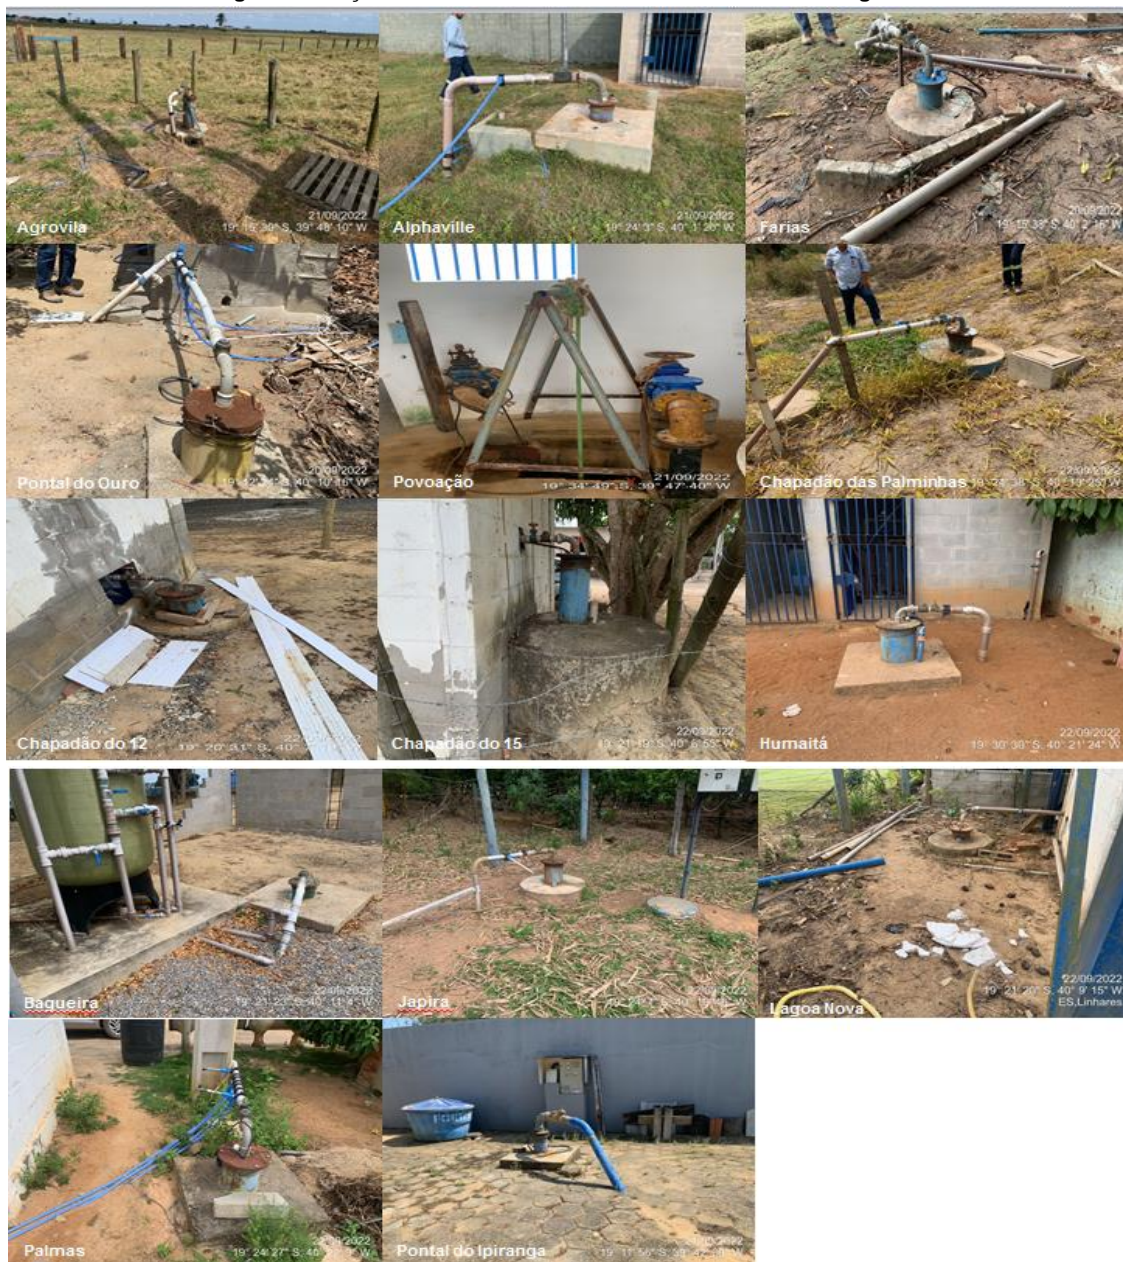
Figura 11: Poços vistoriados do sistema de abastecimento de água de Linhares

Sendo assim foram notados que alguns poços no município de Linhares possuem vazão superior a 13 l/s que não foram apresentados outorga. O SAAE informou que por serem pesados os arquivos, o que não possibilita o envio dos mesmos via e-mail, dessa forma será necessário se dirigir até a AGERH para realizar esse protocolo para iniciar o cadastro dos poços, e que tal processo está programando para ser realizado o quanto antes.

Algumas recomendações são sugeridas pela ARIES, para contribuir com o nível excelência de qualidade, tais como: seguir as orientações das portarias sanitárias, manter o controle de análises químicas e biológicas da água do manancial, manter as áreas de captação do manancial cercadas e identificadas. Além disso, o local deve estar isento da criação de animais (fezes e animais mortos).

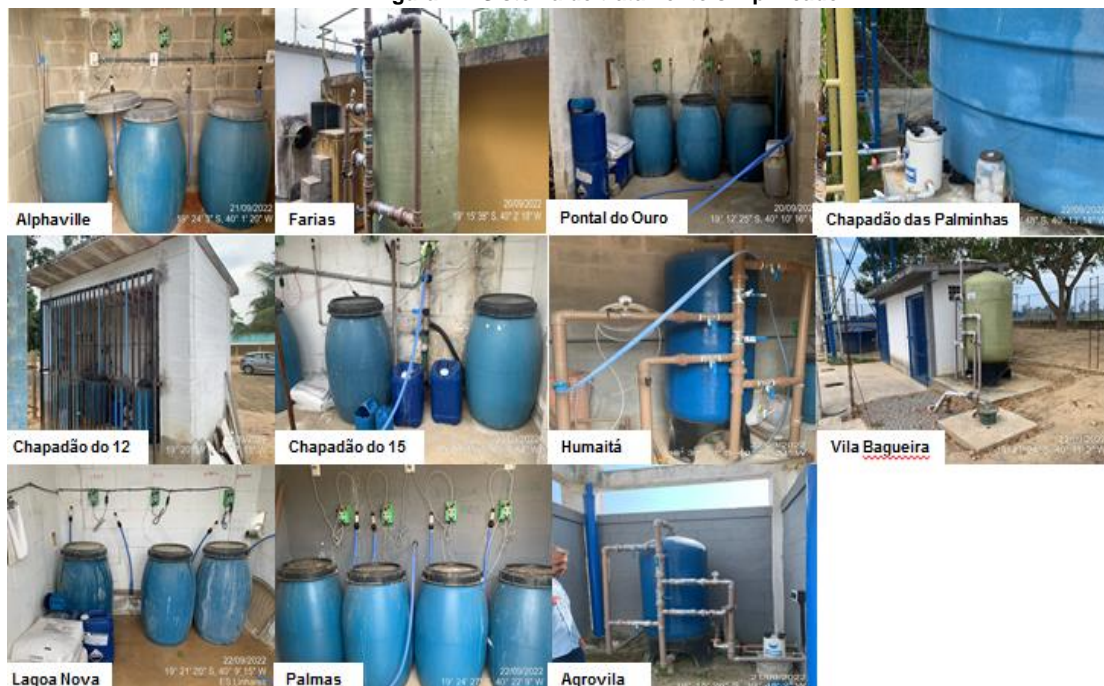
O tratamento de água nas captações subterrâneas no município de Linhares é realizado por unidades de tratamento simplificadas situadas junto aos 25 poços. Estas são constituídas de equipamentos dosadores, os quais realizam a adição de cloro, flúor diretamente no poço. Em alguns poços são utilizados a barrilha (carbonato de sódio) para correção do ph e ortopolifosfato para correção de níveis de ferro. No Município de Linhares ainda possui alguns poços que utilizam

processo de filtração por zeolita além da adição dos produtos químicos citados acima. Na Figura 12 é possível observar o sistema de tratamento simplificado utilizado nos poços vistoriados.

Figura 12: Sistema de tratamento simplificado.

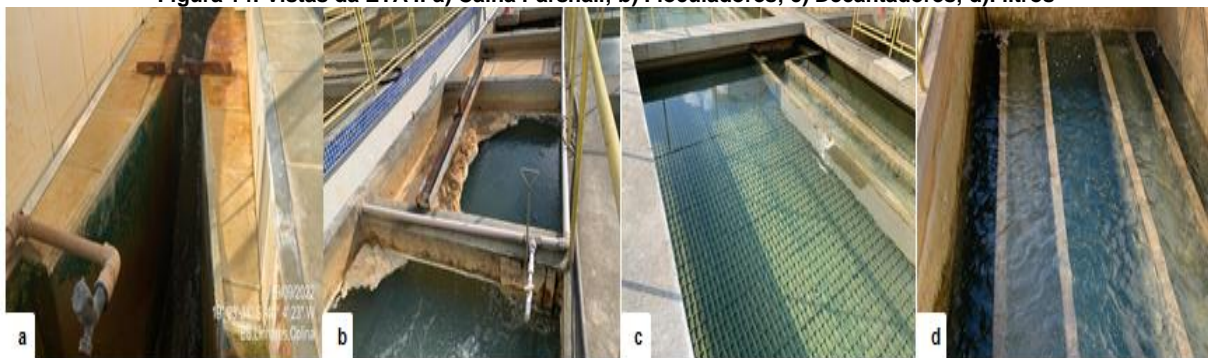
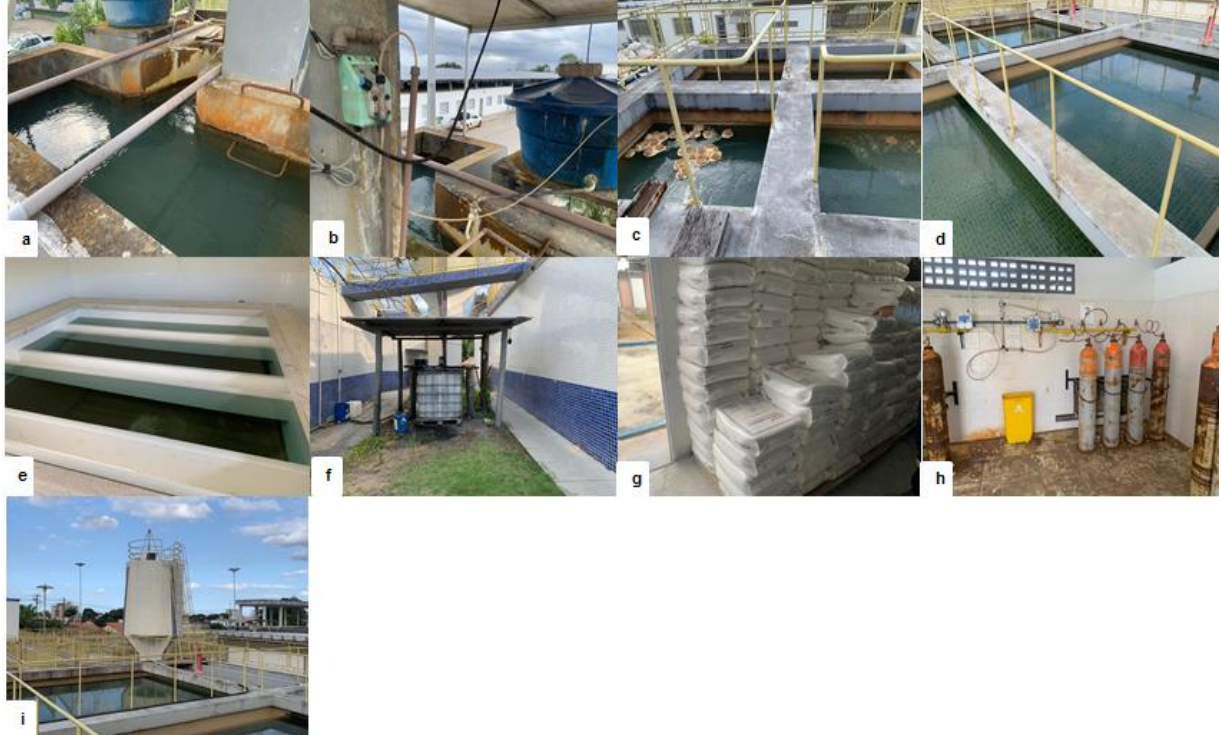
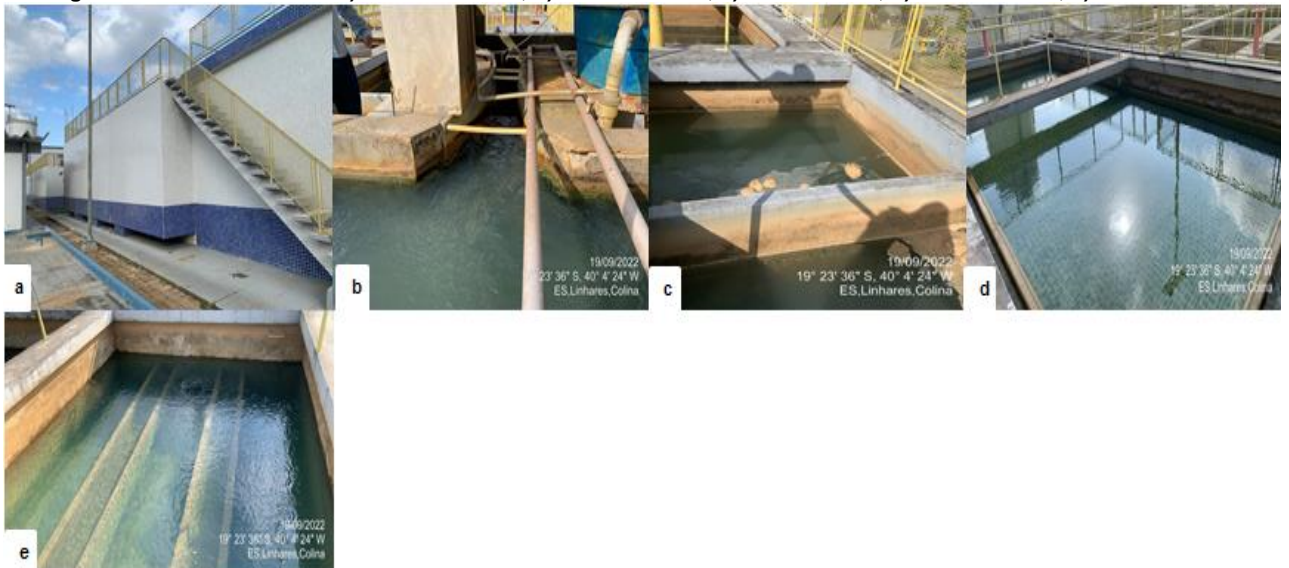
A Sede conta com três estruturas de Estações de Tratamento (ETA I, II e III). Na vistoria constatou-se que o lodo das ETA's I, II, III não recebe nenhum tipo de tratamento e é encaminhado até um corpo hídrico receptor. Segundo informações do SAAE já foi solicitado novo Licenciamento Ambiental conforme Anexo I, a ETA Sede está passando por processo de transferência do licenciamento do IEMA para SEMAN. Na Figura 14, 15 e 16 é possível visualizar as estruturas da ETA's Sede Linhares.

Figura 14: Vistas da ETA I: a) Calha Parshall; b) Floculadores; c) Decantadores; d) Filtros

Figura 15: Vistas da ETA II: a) Calha Parshall; b) Sistema dosador de coagulante; c) Floculadores; d) Decantadores; e) Filtros Classificadores; f) Armazenamento de carvão ativado; g) Armazenamento de produtos químicos; h) Sistema de cloro a gás; i) Reservatório de sulfato de alumínio.

Figura 16: Vistas da ETA III: a) Entrada da ETA; b) Calha Parshall; c) Floculadores; d) Decantadores; e) Filtros.

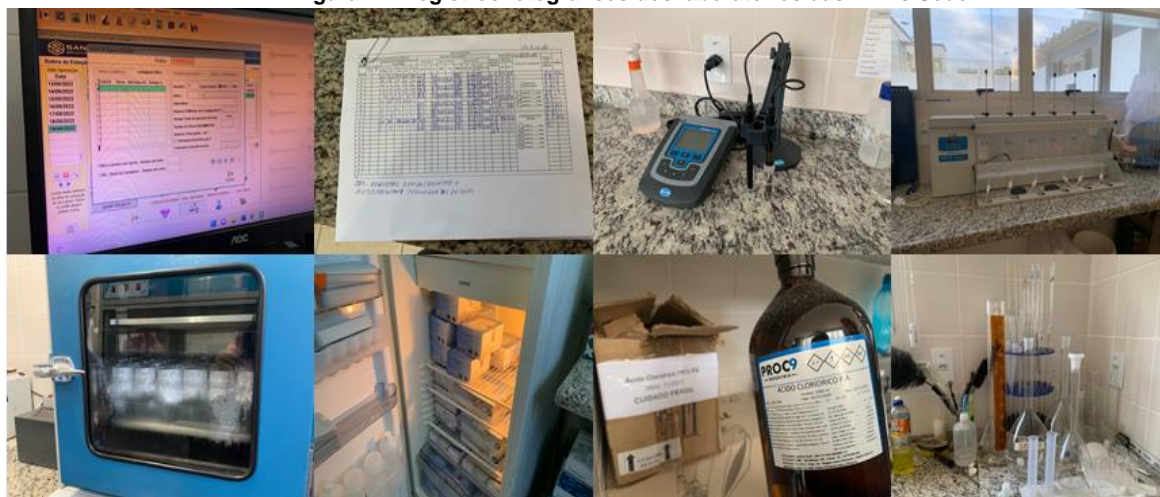
Figura 17: Registros fotográficos dos laboratórios das ETA's Sede.

As ETA's I, II e III Sede Linhares possui também laboratório para análise de parâmetros básicos, os quais devem ser monitorados visando garantir a segurança à saúde da população. O controle da qualidade é feito no momento em que a água entra na estação, estendendo-se até a rede de distribuição, onde o monitoramento é feito através de coletas diárias nas residências, escolas, creches e hospitais. Rotineiramente são feitas análises físico-químicas no laboratório das ETA's I, II e III do SAAE Linhares.

Foi observado que na saída das ETA's I, II e III Sede possui um conjunto de seis macromedidores que estavam inoperantes devido à falta de calibração.

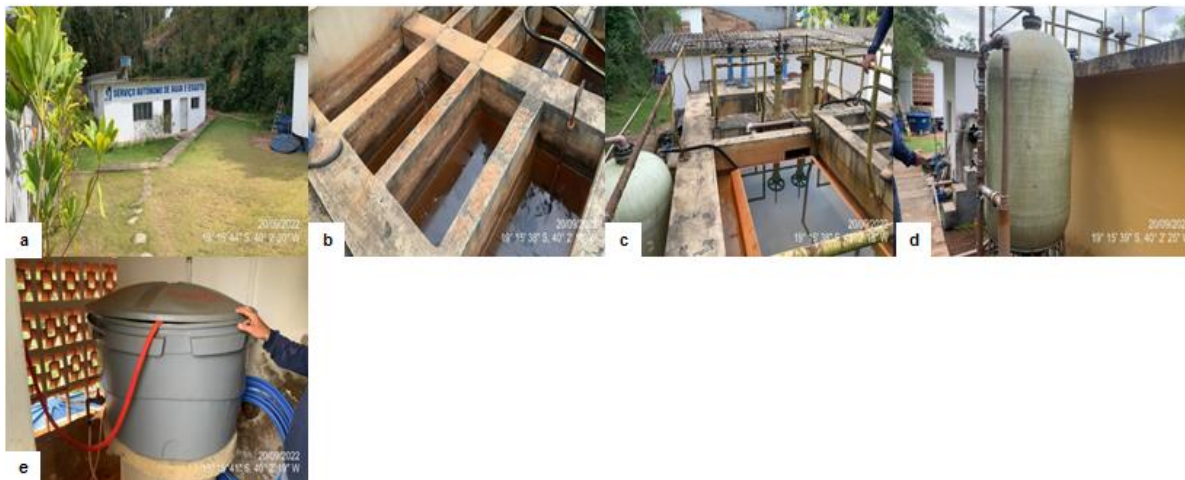
A ETA Farias fica localizada na rua Emiliano Pinto s/n zona rural de Linhares. Esta é do tipo convencional, sendo composta pelos seguintes processos: coagulação, floculação, decantação, filtração e desinfecção. Essa ETA está com suas estruturas convencionais inoperantes devido à baixa vazão do afluente de captação, sendo assim utilizado o sistema de captação subterrânea e tratamento simplificado através de filtro de antracito e por final é feita a desinfecção com cloro líquido e flúor. Na vistoria constatou-se que o lodo da ETA não recebe nenhum tipo de tratamento e é encaminhado até um corpo hídrico receptor. A ETA Farias foi apresentada dispensa de Licenciamento Ambiental, junto à Secretaria Municipal de Meio Ambiente e Recursos Hídricos Naturais de Linhares (SEMAM) conforme Anexo I, de acordo com instrução normativa nº 003/2020/SEMAM. Na Figura 18 é possível visualizar as estruturas da ETA Farias.

Figura 18: a) Vista Frontal da ETA; b) Floculadores (inoperante); c) Decantador (inoperante); e) área de desinfecção.

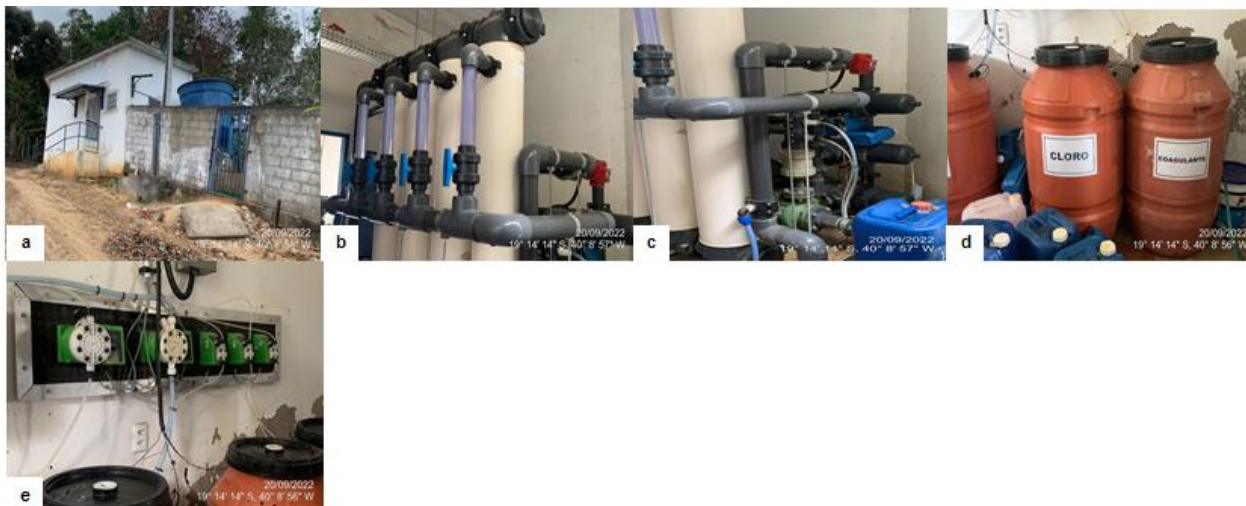
A ETA Guaxe fica localizada na zona rural de Linhares. Esta é do tipo semicompacta com filtração direta, sendo composta pelos seguintes processos: filtração por Zeolita, membranas de carvão, e a etapa final é a desinfecção da água. Nesta fase, a adição de solução alcalina para correção do ph, flúor, coagulante, cloro é feita para assegurar que quaisquer microrganismos, que possam causar doenças, sejam eliminados. A ETA possui um sistema de filtros autolimpante que utiliza de solução ácida. Posteriormente, a água tratada é conduzida até os reservatórios. A ETA Guaxe foi apresentada dispensa de Licenciamento Ambiental, junto à Secretaria Municipal de Meio Ambiente e Recursos Hídricos Naturais de Linhares (SEMAM) conforme Anexo I, de acordo com instrução normativa nº 003/2020/SEMAM. Na figura 20 podem-se visualizar as estruturas laboratoriais presentes na ETA Guaxe.

Figura 20: a) Vista Frontal da ETA; b) Sistema ETA Compacta; c) Sistema ETA Compacta; d) área de desinfecção; e) Sistema dosador.

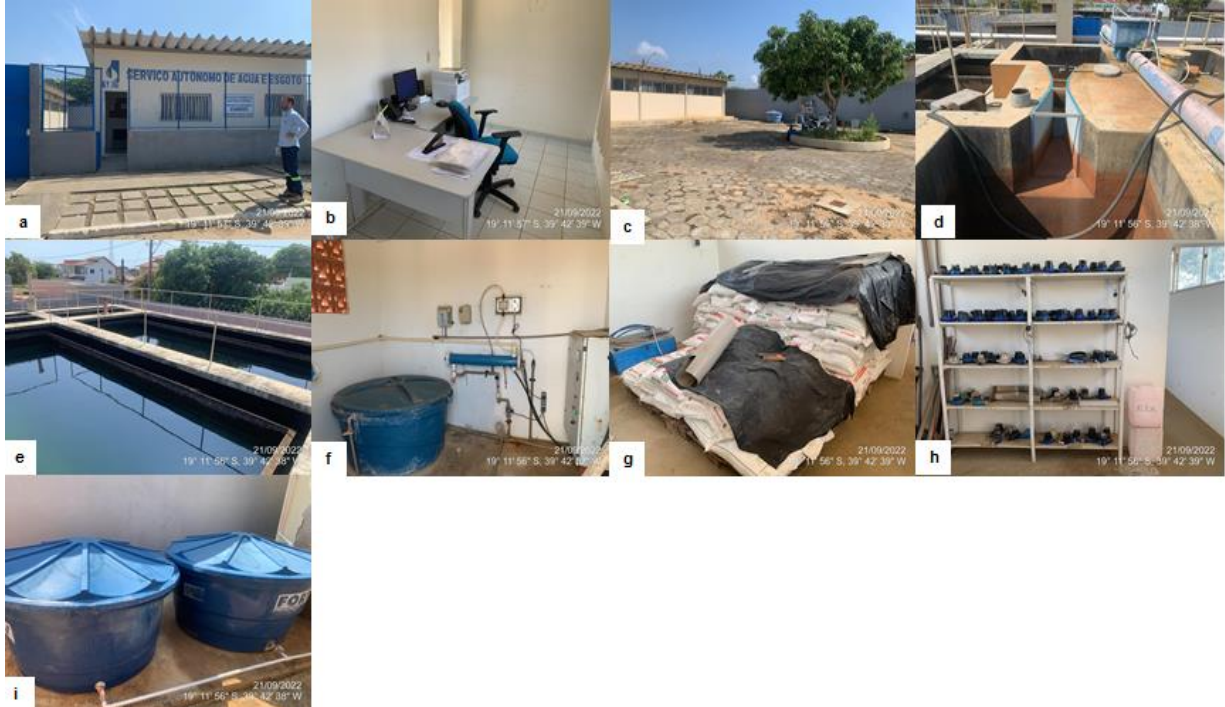
A ETA Pontal do Ipiranga fica localizada na Avenida das Luas, área litorânea de Linhares. Esta é do tipo convencional, sendo composta pelos seguintes processos: coagulação, floculação, decantação, filtração e desinfecção. Essa ETA está com suas estruturas convencionais inoperantes devido à captação subterrânea estar suprimindo a demanda. Sendo assim utilizado o sistema de captação subterrânea e tratamento simplificado através de filtros de areia e seixos e por final é feita a desinfecção com cloro e flúor líquido. Na vistoria constatou-se que o lodo da ETA não recebe nenhum tipo de tratamento e é encaminhado até um corpo hídrico receptor. Junto a ETA há uma estrutura que conta com atendimento ao cliente, emissão de 2ª via, reclamação e abertura de ordem de serviço. Na Figura 23 é possível visualizar as estruturas da ETA Pontal do Ipiranga. Não foi apresentada licença ou dispensa de licenciamento ambiental da mesma.

Figura 23: a) Vista Frontal da ETA; b) Atendimento ao cliente; c) Pátio; d) Sistema convencional (inoperante); e) Sistema convencional (inoperante); f) sistema de desinfecção; g) armazenamento de produtos químicos; h) armazenamento de matérias; i) sistema de desinfecção.

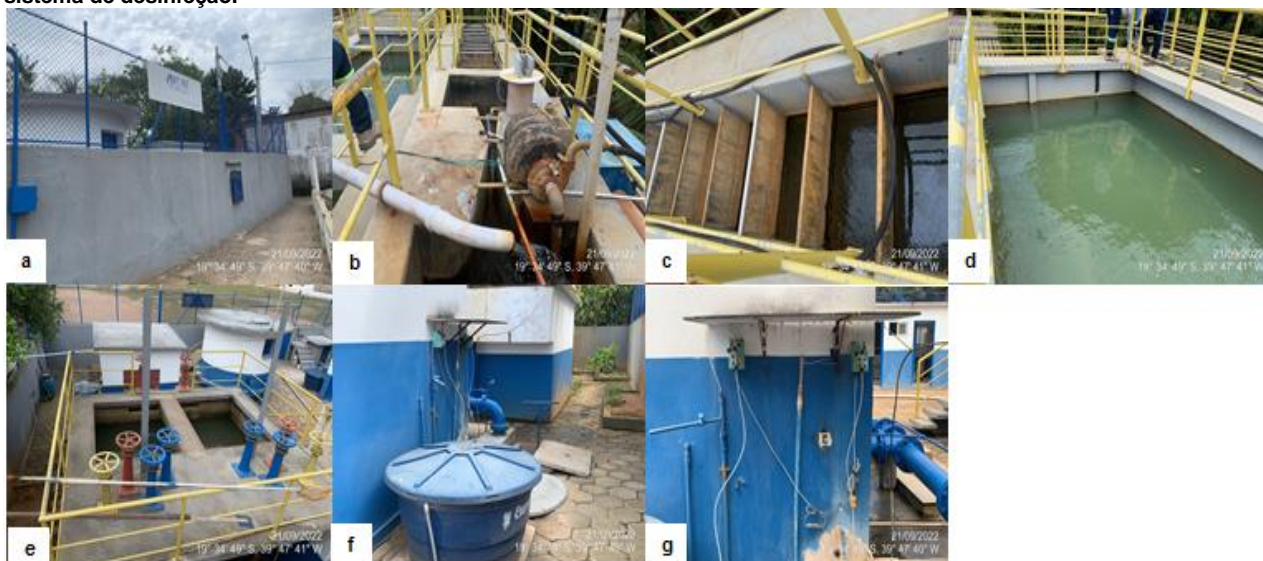
A ETA Povoação conta com um sistema alternativo por captação subterrânea (poços) o qual é utilizado atualmente, que direciona a água para as estruturas da ETA Convencional. Na vistoria constatou-se que o lodo da ETA não recebe nenhum tipo de tratamento e é encaminhado até um corpo hídrico receptor. A ETA Povoação foi apresentada dispensa de Licenciamento Ambiental, junto à Secretaria Municipal de Meio Ambiente e Recursos Hídricos Naturais de Linhares (SEMAM) conforme Anexo I, de acordo com instrução normativa nº 003/2020/SEMAM. Na Figura 25 é possível visualizar as estruturas da ETA Povoação.

**Figura 25: a) Vista Frontal da ETA; b) Calha parshall; c) Floculadores; d) Decantador e) Filtros; f) área de desinfecção; g) sistema de desinfecção.**

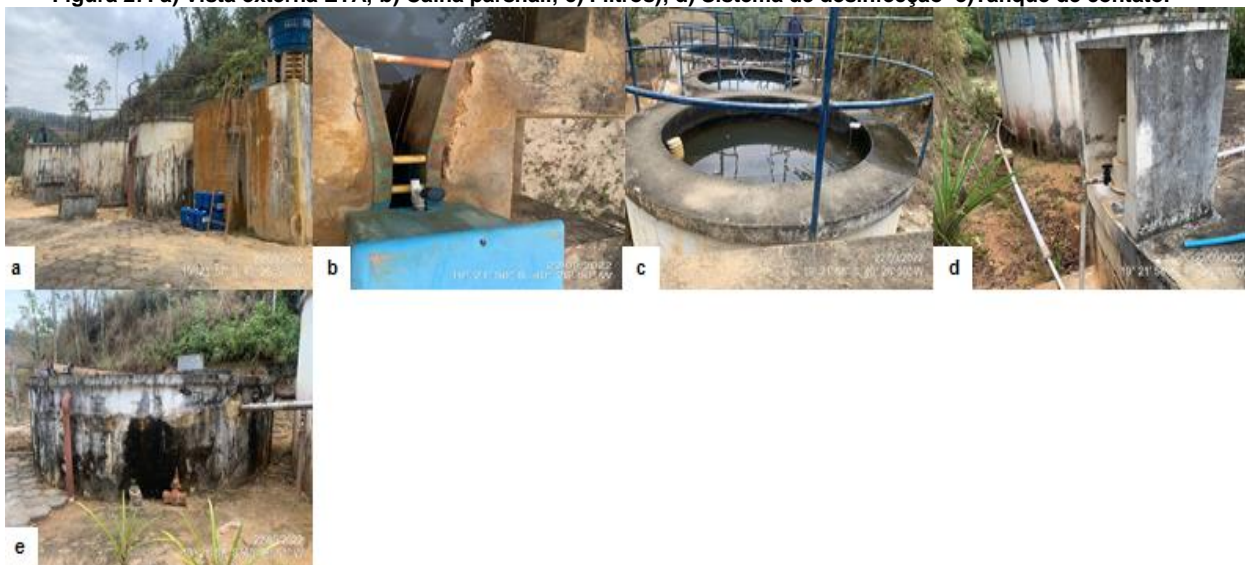
Figura 27: a) Vista externa ETA; b) Calha parshall; c) Filtros; d) Sistema de desinfecção e) Tanque de contato.

A Na vistoria constatou-se que o lodo da ETA São Rafael não recebe nenhum tipo de tratamento e é encaminhado até um corpo hídrico receptor. A ETA não possui nenhuma estrutura de apoio como banheiro, cozinha para uso de operadores e nem para laboratório de análises básicas. Sendo assim só é feito a análise de cloro as demais são coletadas diariamente e encaminhadas para o laboratório da Sede.

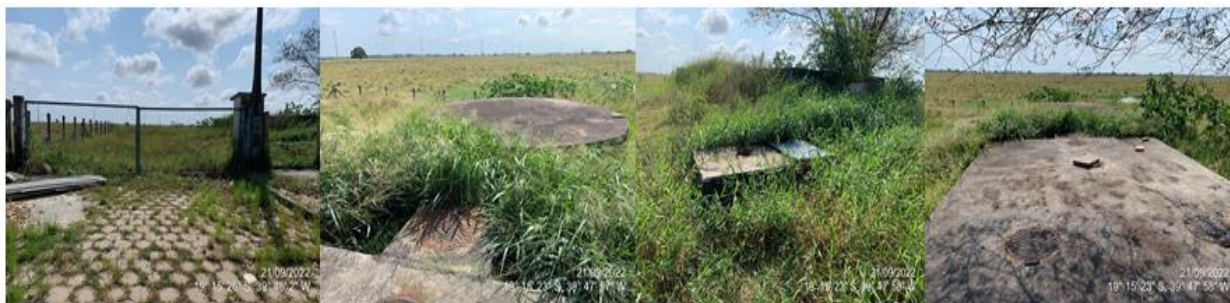
A Estação de Tratamento de Esgoto Agrovila fica localizada na Zona rural de Linhares, ela possui sistema de fossa e filtro, composto por tratamento primário com retenção de sólidos. Sobre o lançamento do efluente tratado não foi informado pelo SAAE, e não foi enviado relatório de análises. O local se encontrava com dificuldade de acesso as estruturas devido ao excesso de vegetação. Na figura 37 é possível visualizar as estruturas das ETE Agrovila. Não foi apresentada licença ou dispensa de licenciamento ambiental da mesma.

**Figura 37 Registros fotográficos da Estação de tratamento de Esgoto Agrovila.**

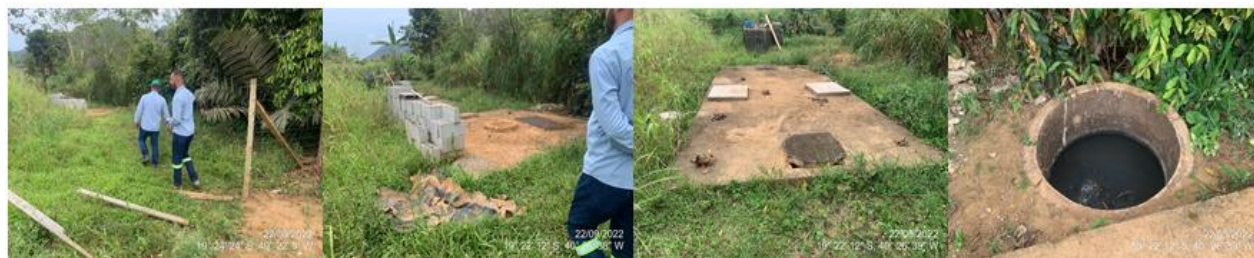
A Estação de Tratamento de Esgoto São Rafael fica localizada na Zona rural de Linhares, ela possui sistema de fossa e filtro, composto por tratamento primário com retenção de sólidos. Sobre o lançamento do efluente tratado não foi informado pelo SAAE, e não foi enviado relatório de análises. O local se encontrava com excesso de vegetação. Na figura 39 é possível visualizar as estruturas das ETE São Rafael. Não foi apresentada licença ou dispensa de licenciamento ambiental da mesma.

**Figura 39: Registros fotográficos da Estação de tratamento de Esgoto São Rafael.**

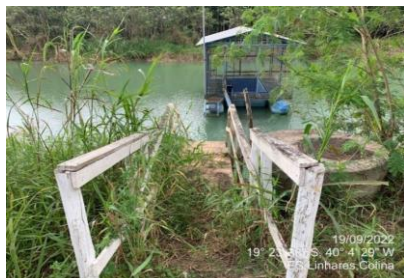
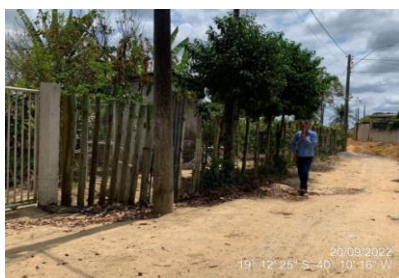
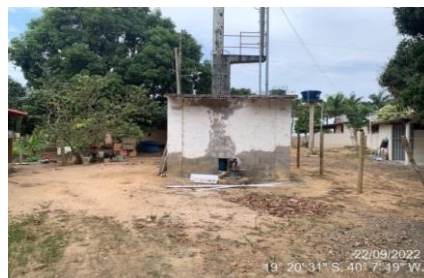
RM	CÓDIGO	UNIDADE	CAPTAÇÃO
1	1.1	<b>CONSTATAÇÃO</b>	Falta de placa de identificação na área do manancial de captação
<b>GRUPO</b>	<b>PRAZO</b>	<b>MELHORIA</b>	Os locais de captação de água devem possuir placa de identificação
2	365 dias	<b>OBSERVAÇÃO</b>	Locais que não possuem placa de identificação : Captação Sede, Córrego Farias, Guaxé, Pontal do Ouro, Agrovila, Alphaville, Humaitá, Rio das Palmas, São Rafael, Japira, Chapadão das Palminhas, Vila Bagueira, Chapadão do 15, Chapadão do 12, Lagoa Nova

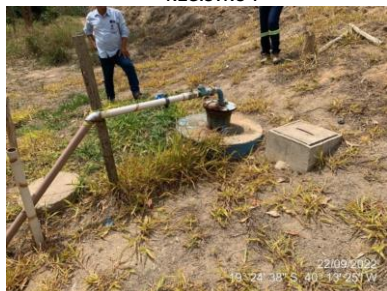
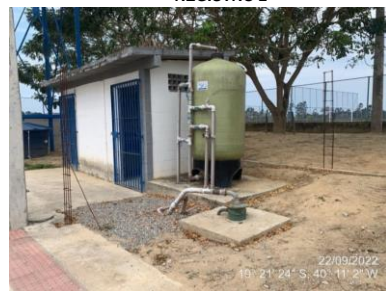
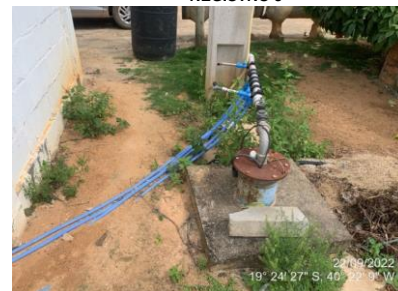
RM	CÓDIGO	UNIDADE	CAPTAÇÃO
2	1.2	<b>CONSTATAÇÃO</b>	A área da captação não estava cercada ou estava com cerca danificada
<b>GRUPO</b>	<b>PRAZO</b>	<b>MELHORIA</b>	Isolar a área impedindo o acesso de pessoas não autorizadas
2	365 dias	<b>OBSERVAÇÃO</b>	Captação Sede, Córrego Farias, Guaxé, Humaitá, São Rafael, Chapadão das Palminhas, Vila Bagueira, Chapadão do 15, Chapadão do 12, Lagoa Nova

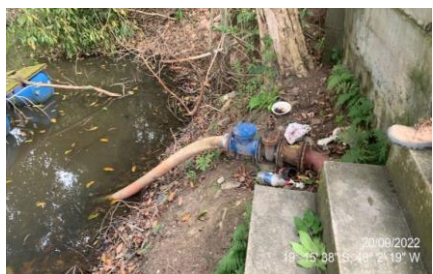
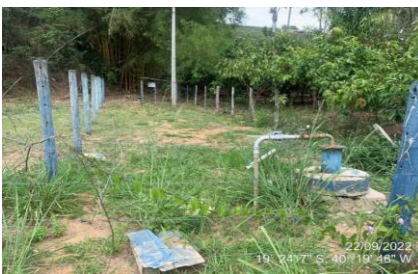
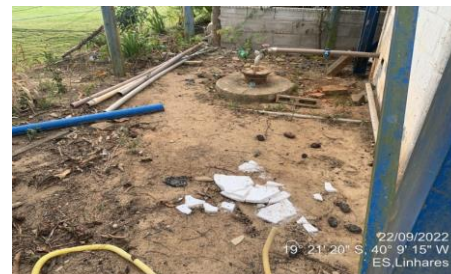
RM	CÓDIGO	UNIDADE	CAPTAÇÃO
4	1.9	<b>CONSTATAÇÃO</b>	Local não apresenta bom estado de conservação
<b>GRUPO</b>	<b>PRAZO</b>	<b>MELHORIA</b>	O local deve ser mantido limpo e organizado
2	365 dias	<b>OBSERVAÇÃO</b>	Córrego Farias, Alphaville, Japira, Chapadão do 15, Chapadão do 12, Lagoa da Nova

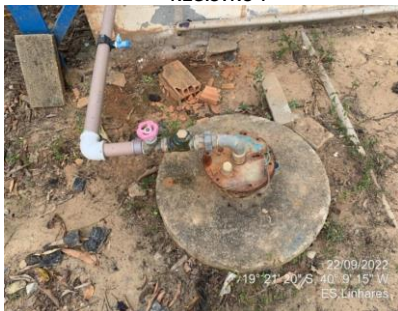
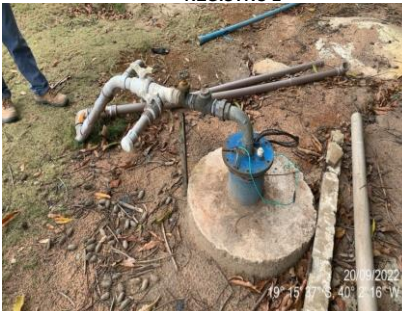
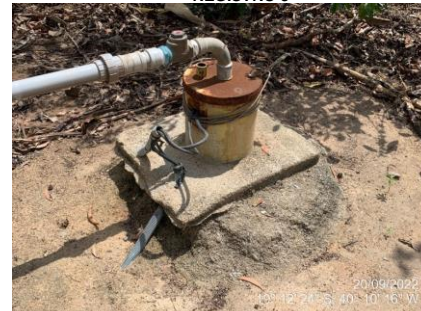
RM	CÓDIGO	UNIDADE	CAPTAÇÃO
5	1.10	<b>CONSTATAÇÃO</b>	O poço não possui laje sanitária com dimensões conforme norma técnica NBR 12212/2017
<b>GRUPO</b>	<b>PRAZO</b>	<b>MELHORIA</b>	Execução de laje sanitária que atenda aos padrões da NBR 12212/2017
2	365 dias	<b>OBSERVAÇÃO</b>	Córrego Farias, Pontal do Ouro, Agrovila, Humaitá, Rio das Palmas, Japira, Chapadão das Palminhas, Bagueira, Chapadão 12, Chapadão 15, Lagoa Nova

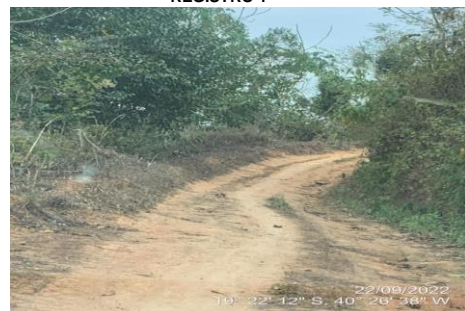
REGISTRO 1

RM	CÓDIGO	UNIDADE	CAPTAÇÃO
6	1.11	<b>CONSTATAÇÃO</b>	As condições de acesso ao ponto de captação não estão adequadas
<b>GRUPO</b>	<b>PRAZO</b>	<b>MELHORIA</b>	Adequar a estrada de acesso ao ponto de captação
2	365 dias	<b>OBSERVAÇÃO</b>	São Rafael

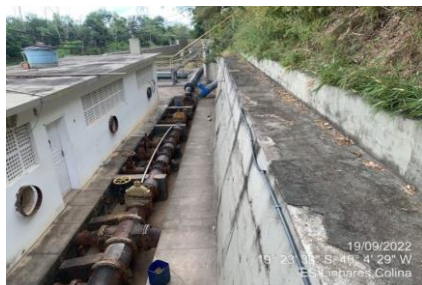
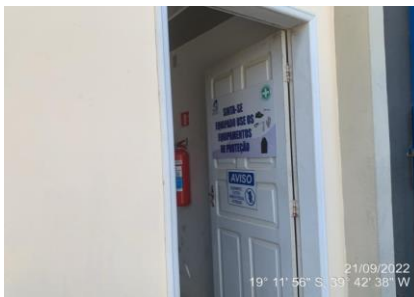
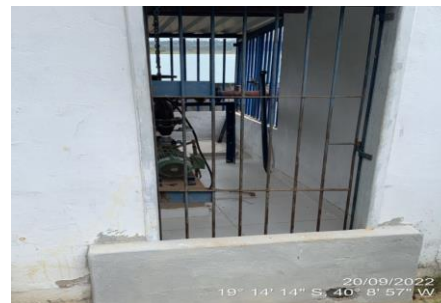
RM	CÓDIGO	UNIDADE	EBA
7	2.1	<b>CONSTATAÇÃO</b>	Falta de placa de identificação na área da EBA
<b>GRUPO</b>	<b>PRAZO</b>	<b>MELHORIA</b>	As estruturas da EBA devem estar identificadas
2	365 dias	<b>OBSERVAÇÃO</b>	Sede, Córrego Farias, Guaxé, Pontal do Ipiranga

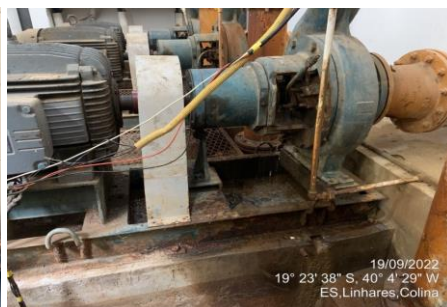
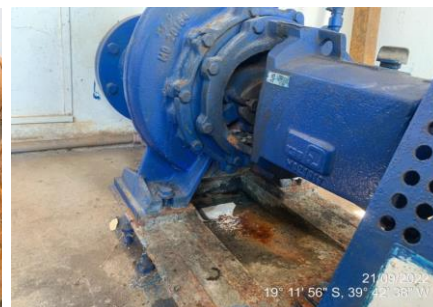
RM	CÓDIGO	UNIDADE	EBA
12	2.8	<b>CONSTATAÇÃO</b>	Equipamento não estavam isentos de vazamento
<b>GRUPO</b>	<b>PRAZO</b>	<b>MELHORIA</b>	Manutenção preventiva e corretiva
2	365 dias	<b>OBSERVAÇÃO</b>	Sede, Pontal do Ipiranga

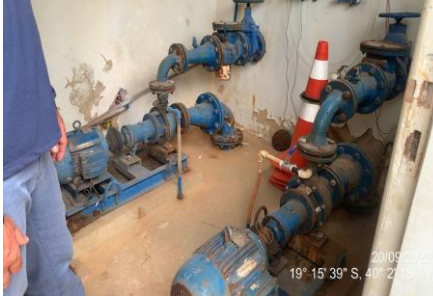
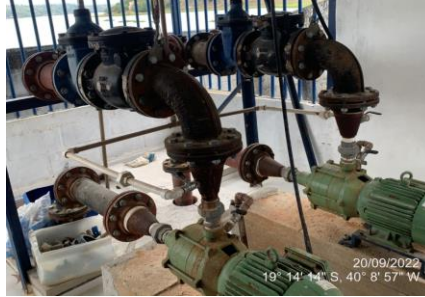
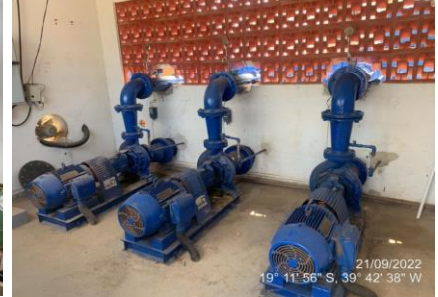
RM	CÓDIGO	UNIDADE	EBA
13	2.9	<b>CONSTATAÇÃO</b>	Drenagem da área de bombeamento não estão adequadas
<b>GRUPO</b>	<b>PRAZO</b>	<b>MELHORIA</b>	Instalação de grelhas para drenagem
2	365 dias	<b>OBSERVAÇÃO</b>	Córrego Farias, Guaxé, Pontal do Ipiranga

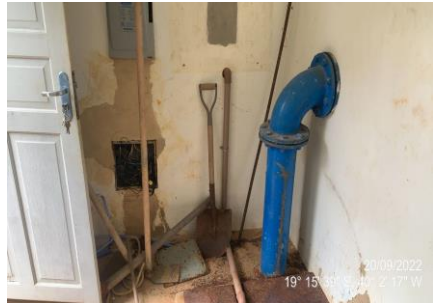
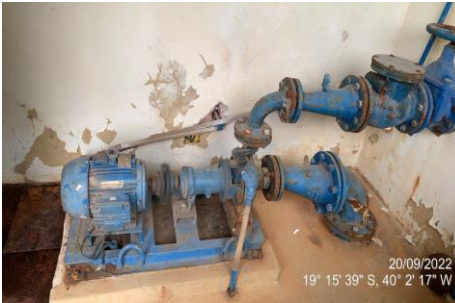
RM	CÓDIGO	UNIDADE	EBA
14	2.13	<b>CONSTATAÇÃO</b>	O local possui objetos indesejados fora de local próprio e avarias em sua estrutura
<b>GRUPO</b>	<b>PRAZO</b>	<b>MELHORIA</b>	O local deve apresenta bom estado de limpeza e conservação
2	365 dias	<b>OBSERVAÇÃO</b>	Córrego Farias

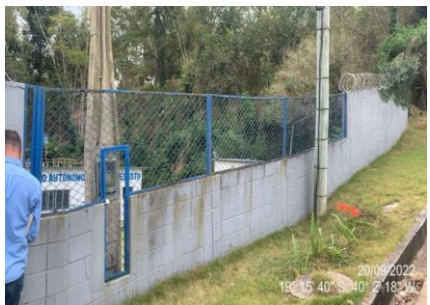
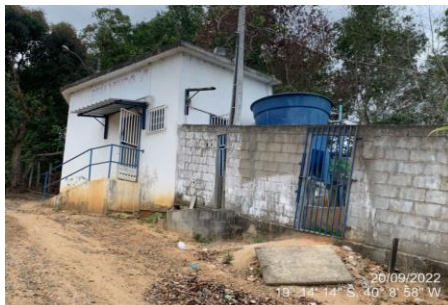
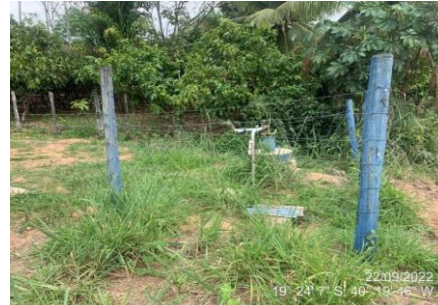
<b>RM</b>	<b>CÓDIGO</b>	<b>UNIDADE</b>	ETA
16	3.2	<b>CONSTATAÇÃO</b>	Falta de placa de identificação na área da ETA
<b>GRUPO</b>	<b>PRAZO</b>	<b>MELHORIA</b>	As estruturas da ETA e Tratamento Simplificado devem estar identificadas
2	365 dias	<b>OBSERVAÇÃO</b>	ETA Sede, Córrego Farias, Guaxé, São Rafael; Poços Pontal do Ouro, Chapada Lagoa Nova, Chapadão do 12, Chapadão do 15, Vila Bagueira, Chapadão das Paminhas, Japira, Rio das Palmas, Humaitá, Agrovila, Córrego Farias, Alphaville, Povoação, Pontal do Ipiranga

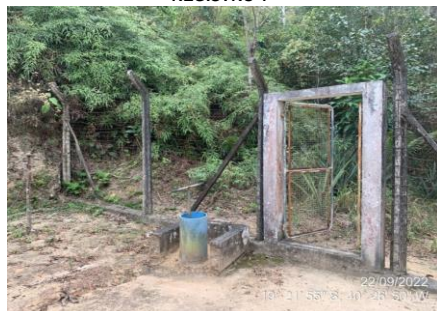
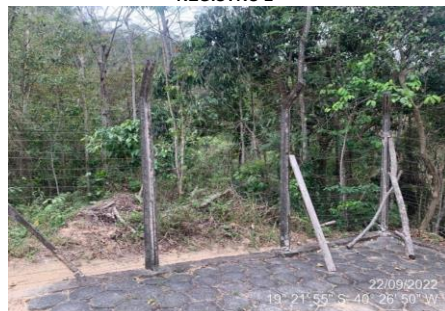
<b>RM</b>	<b>CÓDIGO</b>	<b>UNIDADE</b>	ETA
17	3.3	<b>CONSTATAÇÃO</b>	A área da ETA não está cercada adequadamente
<b>GRUPO</b>	<b>PRAZO</b>	<b>MELHORIA</b>	Isolar a área impedindo o acesso de pessoas não autorizadas
2	365 dias	<b>OBSERVAÇÃO</b>	São Rafael

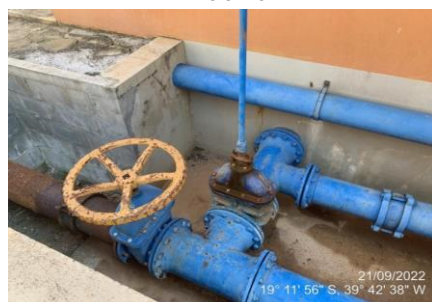
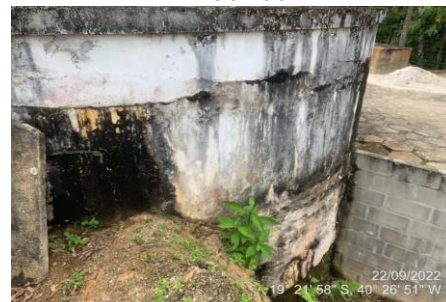
<b>RM</b>	<b>CÓDIGO</b>	<b>UNIDADE</b>	ETA
18	3.4	<b>CONSTATAÇÃO</b>	Válvula apresentando vazamento e estruturas com infiltração
<b>GRUPO</b>	<b>PRAZO</b>	<b>MELHORIA</b>	Equipamentos ou estruturas devem estar isentos de vazamento aparente de água
2	365 dias	<b>OBSERVAÇÃO</b>	Pontal do Ipiranga, São Rafael

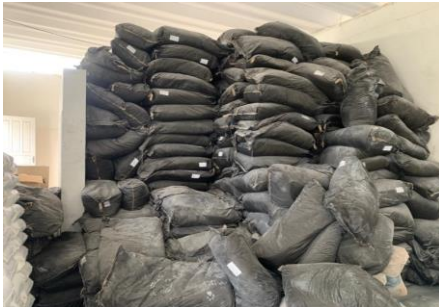
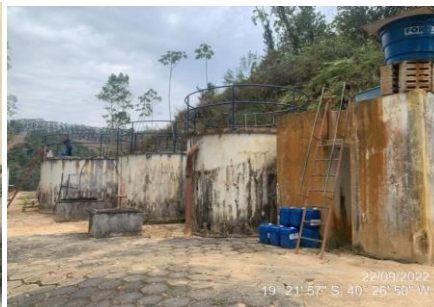
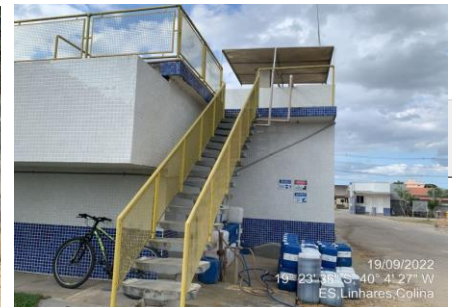
RM	CÓDIGO	UNIDADE	ETA
20	3.13	<b>CONSTATAÇÃO</b>	A área de depósito de produtos químicos estão mal organizadas e armazenados inadequadamente
<b>GRUPO</b>	<b>PRAZO</b>	<b>MELHORIA</b>	Local deve estar limpo e organizado. Retirada de baris de cloro de local aberto com incidência de sol direta.
2	365 dias	<b>OBSERVAÇÃO</b>	ETA Sede, São Rafael

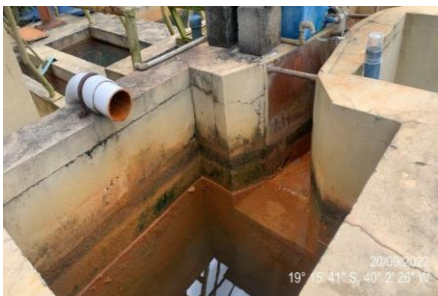
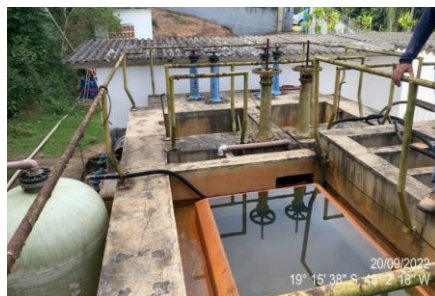
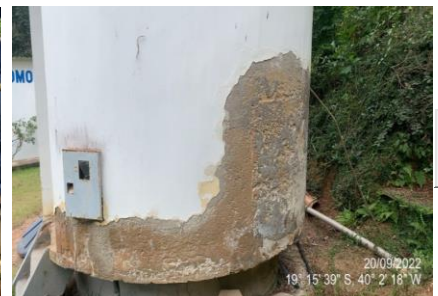
<b>RM</b>	<b>CÓDIGO</b>	<b>UNIDADE</b>	ETA
24	3.24	<b>CONSTATAÇÃO</b>	Falta de conservação e manutenção corretiva
<b>GRUPO</b>	<b>PRAZO</b>	<b>MELHORIA</b>	Necessita de melhoria nas estruturas e pintura
2	365 dias	<b>OBSERVAÇÃO</b>	ETA Córrego Farias

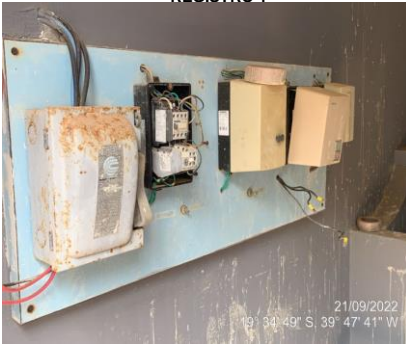
REGISTRO 1

RM	CÓDIGO	UNIDADE	ETA
25	3.24	<b>CONSTATAÇÃO</b>	A área não está com suas estruturas dentro das condições de segurança operacional adequada possui fiação exposta e sem placa de risco de choque elétrico
<b>GRUPO</b>	<b>PRAZO</b>	<b>MELHORIA</b>	Adequação para proporcionar segurança das edificações e dos operadores
2	365 dias	<b>OBSERVAÇÃO</b>	ETA Povoação

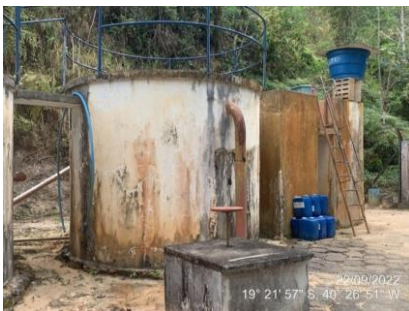
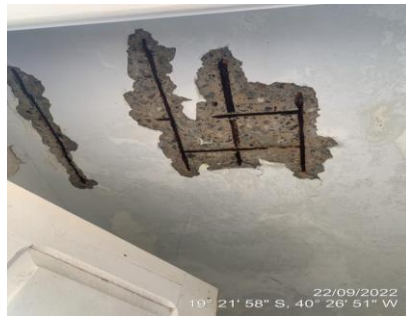
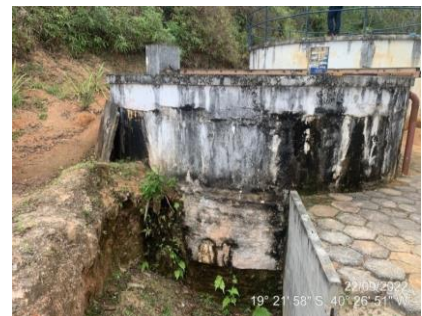
RM	CÓDIGO	UNIDADE	ETA
26	3.24	<b>CONSTATAÇÃO</b>	Falta de conservação e manutenção corretiva
<b>GRUPO</b>	<b>PRAZO</b>	<b>MELHORIA</b>	Necessita de melhoria nas estruturas e pintura
2	365 dias	<b>OBSERVAÇÃO</b>	ETA São Rafael

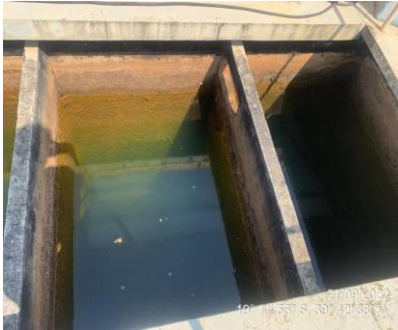
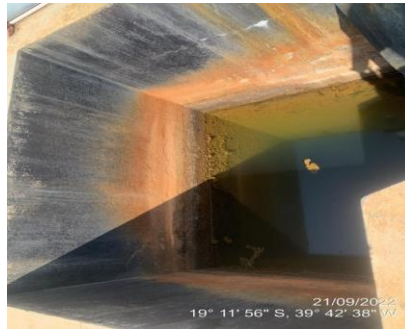
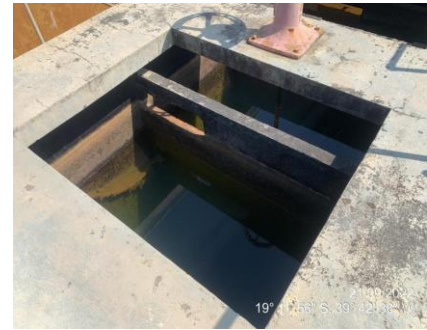
RM	CÓDIGO	UNIDADE	ETA
28	3.26	<b>CONSTATAÇÃO</b>	As estruturas da ETA não apresentam bom estado de limpeza e conservação
<b>GRUPO</b>	<b>PRAZO</b>	<b>MELHORIA</b>	Necessita de limpeza e remoção do lodo das estruturas inoperantes
2	365 dias	<b>OBSERVAÇÃO</b>	ETA Pontal do Ipiranga

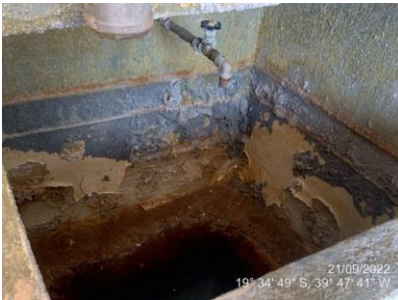
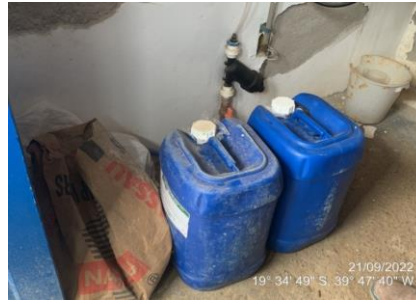
RM	CÓDIGO	UNIDADE	ETA
29	3.26	<b>CONSTATAÇÃO</b>	As estruturas da ETA não apresentam bom estado de limpeza e conservação
<b>GRUPO</b>	<b>PRAZO</b>	<b>MELHORIA</b>	Conservação e manutenção corretiva
2	365 dias	<b>OBSERVAÇÃO</b>	ETA Povoação

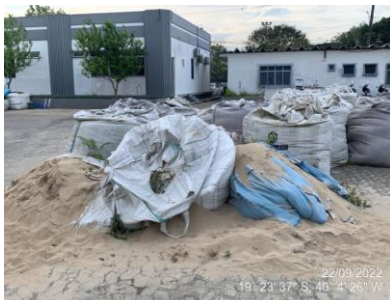
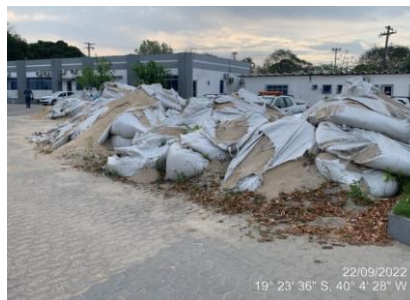
30	3.26	<b>CONSTATAÇÃO</b>	O parque da ETA não apresentava bom estado de organização
<b>GRUPO</b>	<b>PRAZO</b>	<b>MELHORIA</b>	Remoção dos sacos de material filtrante do tipo zeólita do pátio
2	365 dias	<b>OBSERVAÇÃO</b>	ETA Sede

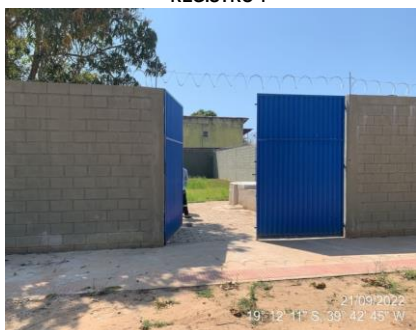
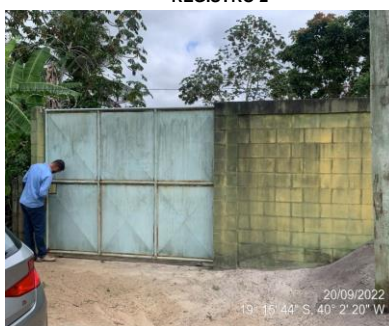
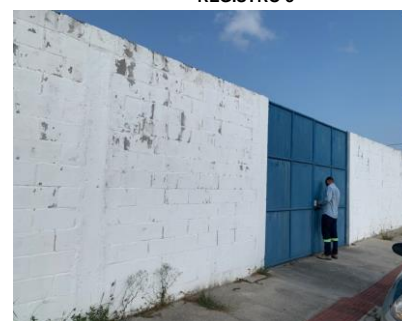
RM	CÓDIGO	UNIDADE	EBE
31	4.1	<b>CONSTATAÇÃO</b>	Falta de placa de identificação na área da EBE
<b>GRUPO</b>	<b>PRAZO</b>	<b>MELHORIA</b>	Os locais devem possuir placa de identificação
2	365 dias	<b>OBSERVAÇÃO</b>	Córrego Farias, Pontal do Ipiranga, Residencial Rio Doce, Morada do Lago, Vila Bagueira

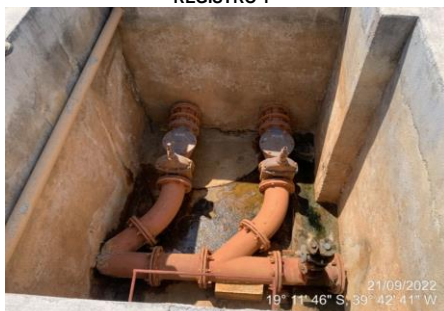
REGISTRO 1

RM	CÓDIGO	UNIDADE	EBE
32	4.4	<b>CONSTATAÇÃO</b>	Equipamento não estavam isentos de vazamento
<b>GRUPO</b>	<b>PRAZO</b>	<b>MELHORIA</b>	Manutenção preventiva e corretiva
2	365 dias	<b>OBSERVAÇÃO</b>	Pontal do Ipiranga

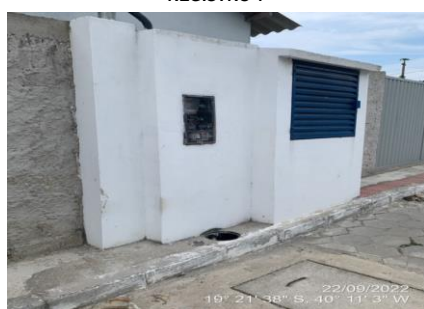
REGISTRO 1

RM	CÓDIGO	UNIDADE	EBE
33	4.6	<b>CONSTATAÇÃO</b>	Quadro elétrico não possui placa de risco de choque
<b>GRUPO</b>	<b>PRAZO</b>	<b>MELHORIA</b>	Instalação placa risco de choque
2	365 dias	<b>OBSERVAÇÃO</b>	Vila Bagueira

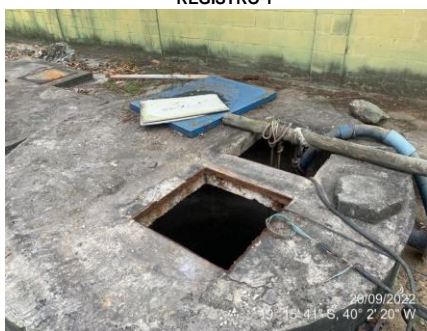
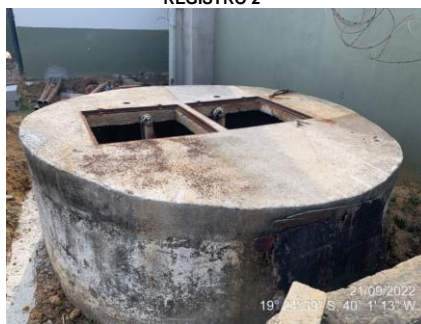
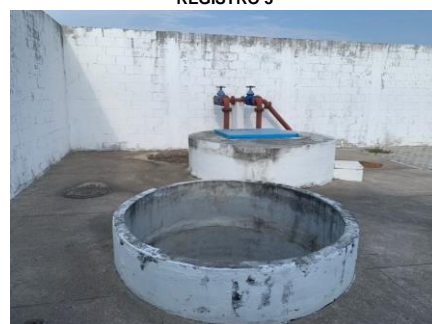
RM	CÓDIGO	UNIDADE	EBE
34	4.7	<b>CONSTATAÇÃO</b>	Inexistência de tampa de proteção na estrutura da EBE
<b>GRUPO</b>	<b>PRAZO</b>	<b>MELHORIA</b>	Instalação de tampa
2	365 dias	<b>OBSERVAÇÃO</b>	Córrego Farias I e II, Rio Doce I e II, Morada do Lago I e II

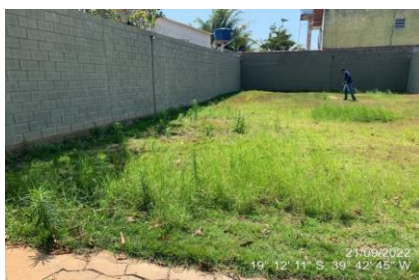
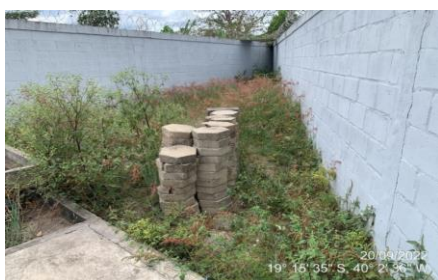
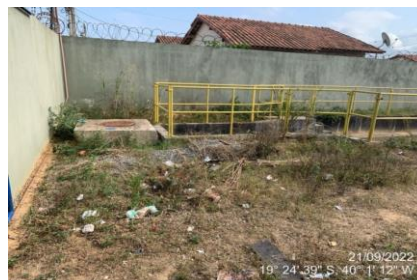
RM	CÓDIGO	UNIDADE	EBE
36	4.14	<b>CONSTATAÇÃO</b>	As estruturas da EBE não apresentam bom estado de limpeza e conservação
<b>GRUPO</b>	<b>PRAZO</b>	<b>MELHORIA</b>	Conservação e manutenção corretiva
2	365 dias	<b>OBSERVAÇÃO</b>	Córrego Farias I e II, Pontal do Ipiranga, Rio Doce I e II, Morada do Lago I e II
