## RELATÓRIO TÉCNICO DE VISTORIA N.004/2022 – RTV

**Vistoria Técnica de  
Reconhecimento no Sistema  
de abastecimento de água e  
esgoto de Linhares/ES**

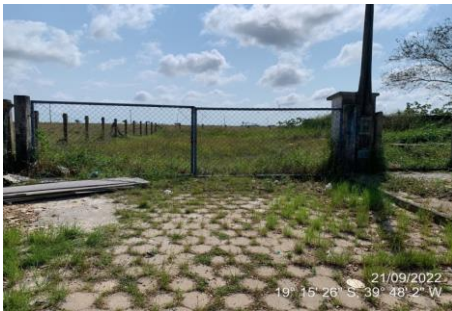
REGISTRO 1

RM	CÓDIGO	UNIDADE	ETE
38	5.3	<b>CONSTATAÇÃO</b>	Ausência de placa de identificação na área da ETE
<b>GRUPO</b>	<b>PRAZO</b>	<b>MELHORIA</b>	Os locais da ETE devem possuir placa de identificação
2	365 dias	<b>OBSERVAÇÃO</b>	Agrovila, São Rafael

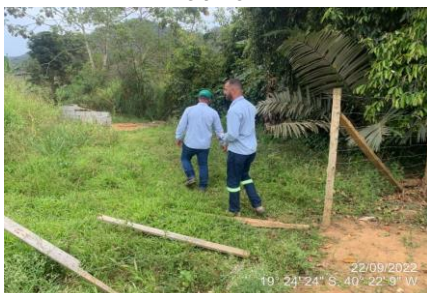
REGISTRO 1

RM	CÓDIGO	UNIDADE	ETE
39	5.4	<b>CONSTATAÇÃO</b>	A área da ETE não estava cercada adequadamente
<b>GRUPO</b>	<b>PRAZO</b>	<b>MELHORIA</b>	Isolar a área impedindo o acesso de pessoas não autorizadas
2	365 dias	<b>OBSERVAÇÃO</b>	São Rafael

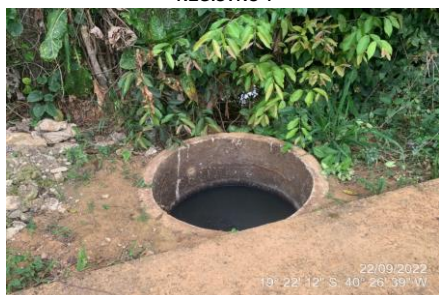
REGISTRO 1

RM	CÓDIGO	UNIDADE	ETE
41	5.22	<b>CONSTATAÇÃO</b>	Ausência de tampa ou grade no sistema de filtragem
<b>GRUPO</b>	<b>PRAZO</b>	<b>MELHORIA</b>	Instalação de tampa ou grade
2	365 dias	<b>OBSERVAÇÃO</b>	São Rafael

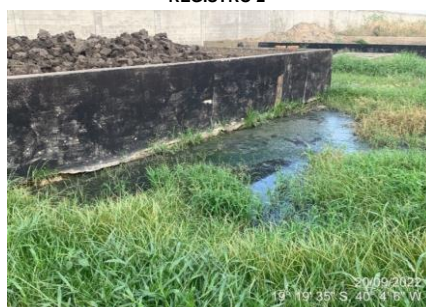
REGISTRO 2

RM	CÓDIGO	UNIDADE	ETE
42	5.22	<b>CONSTATAÇÃO</b>	As estruturas do leito de secagem possuem vazamento
<b>GRUPO</b>	<b>PRAZO</b>	<b>MELHORIA</b>	Manutenção corretiva e preventiva
2	365 dias	<b>OBSERVAÇÃO</b>	Canivete

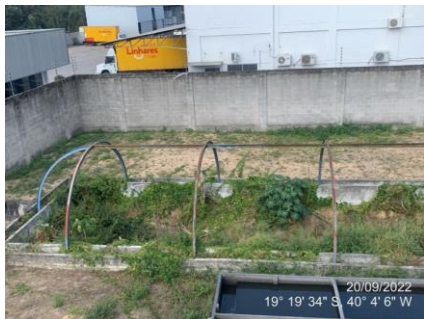
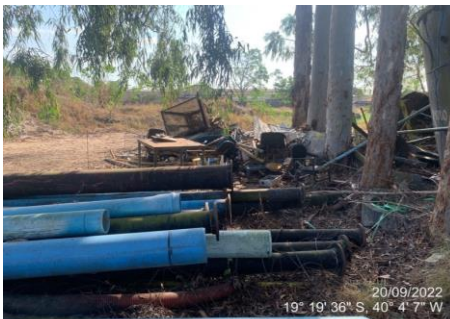
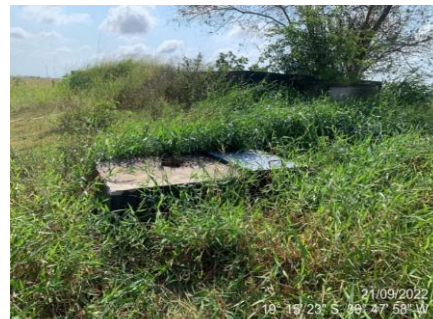
RM	CÓDIGO	UNIDADE	RESERVATÓRIOS
43	5.26	<b>CONSTATAÇÃO</b>	Local não apresenta bom estado de limpeza, conservação e organização
<b>GRUPO</b>	<b>PRAZO</b>	<b>MELHORIA</b>	Realizar capina e remoção de objetos indesejados
2	365 dias	<b>OBSERVAÇÃO</b>	Canivete, Movelar, Agrovila, Pontal do Ipiranga

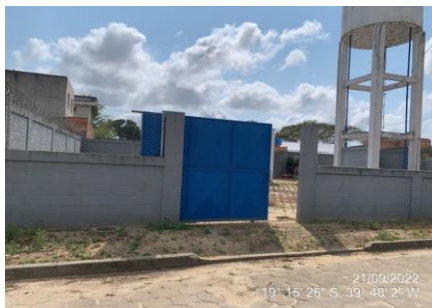
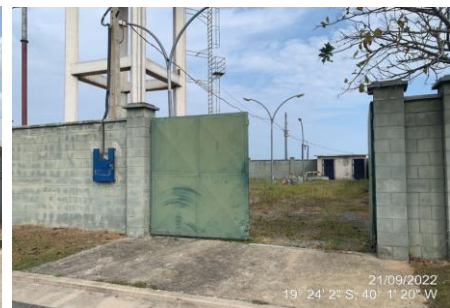
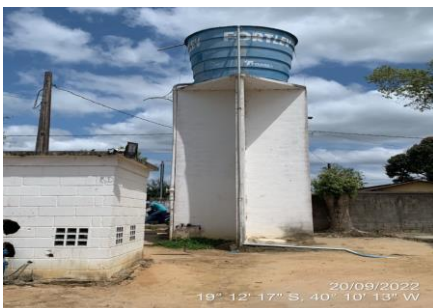
RM	CÓDIGO	UNIDADE	RESERVATÓRIOS
44	6.1	<b>CONSTATAÇÃO</b>	Falta de placa de identificação
<b>GRUPO</b>	<b>PRAZO</b>	<b>MELHORIA</b>	Os locais devem possuir placa de identificação
2	365 dias	<b>OBSERVAÇÃO</b>	Córrego Farias, Pontal do Ouro, Agrovila, Pontal do Ipiranga, Povoação, Alphaville, Humaitá, Rio das Palmas, Vila Bagueira, Chapadão do 15

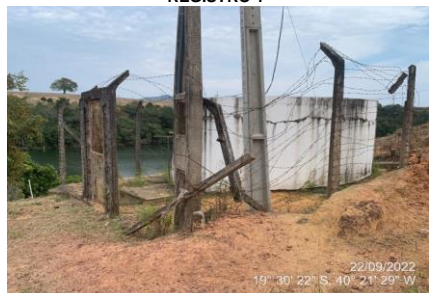
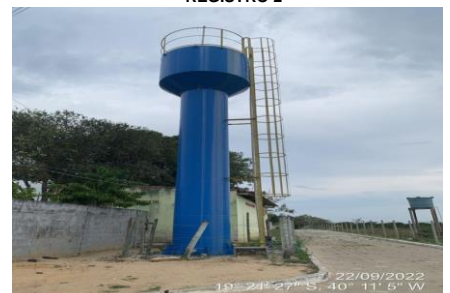
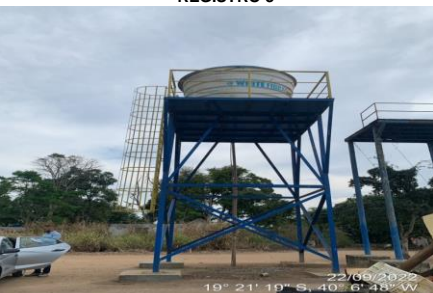
RM	CÓDIGO	UNIDADE	RESERVATÓRIOS
45	6.2	<b>CONSTATAÇÃO</b>	A área dos reservatórios devem estar cercada adequadamente.
<b>GRUPO</b>	<b>PRAZO</b>	<b>MELHORIA</b>	Isolar a área impedindo o acesso de pessoas não autorizadas
2	365 dias	<b>OBSERVAÇÃO</b>	Córrego Farias, Guaxé, Pontal do Ouro, Povoação, Humaitá, Vila Bagueira, Chapadão do 15, Chapadão do 12, Lagoa Nova

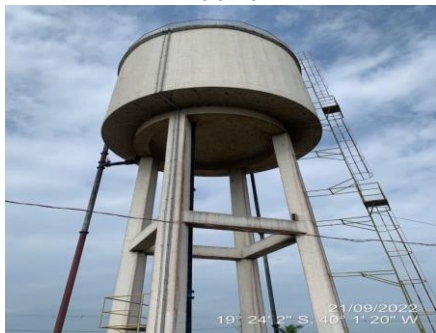
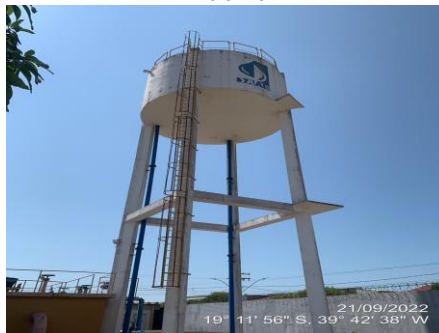
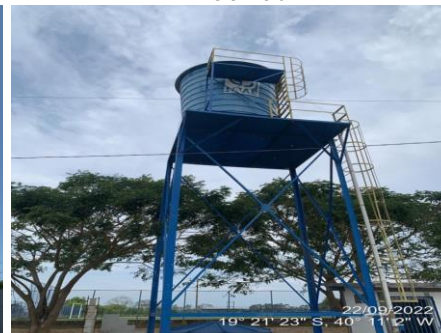
RM	CÓDIGO	UNIDADE	RESERVATÓRIOS
46	6.8	<b>CONSTATAÇÃO</b>	Reservatórios elevados não possuem pará-raios
<b>GRUPO</b>	<b>PRAZO</b>	<b>MELHORIA</b>	Instalação de pará-raios em reservatórios do tipo elevados
2	365 dias	<b>OBSERVAÇÃO</b>	Pontal do Ouro, Agrovila, Pontal do Ipiranga, Alphaville, Rio Doce, Morada do Lago, Japira, Chapadão das Palminhas, Vila Bagueira, Chapadão do 15, Chapadão do 12, Lagoa Nova

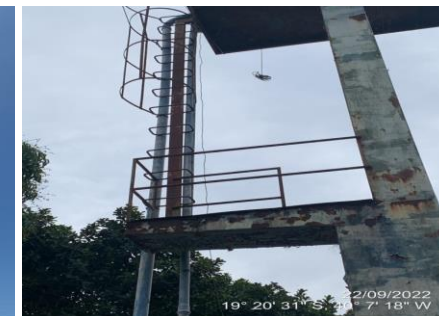
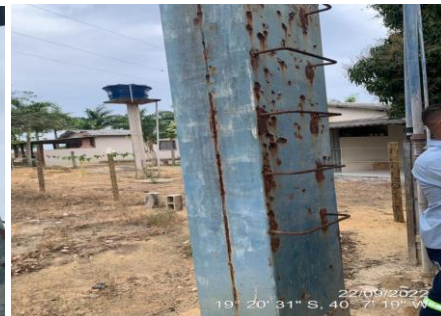
RM	CÓDIGO	UNIDADE	RESERVATÓRIOS
47	6.9	<b>CONSTATAÇÃO</b>	A escada de acesso apresentam corrosão
<b>GRUPO</b>	<b>PRAZO</b>	<b>MELHORIA</b>	As escadas de cesso devem estar adequadas garantindo a segurança operacional
2	365 dias	<b>OBSERVAÇÃO</b>	Pontal do Ipiranga, Chapadão do 12

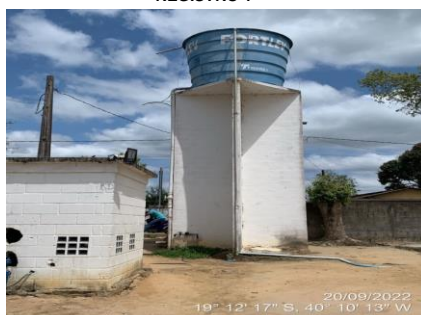
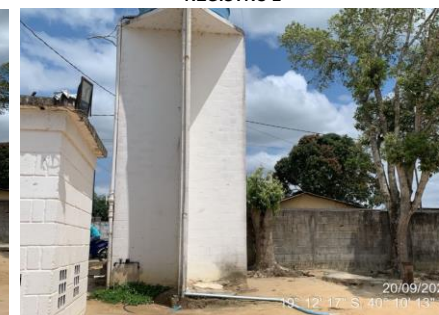
RM	CÓDIGO	UNIDADE	RESERVATÓRIOS
48	6.11	<b>CONSTATAÇÃO</b>	Não possui escada de acesso ao reservatório elevado
<b>GRUPO</b>	<b>PRAZO</b>	<b>MELHORIA</b>	O local deve possuir escada de acesso adequado, garantindo a segurança operacional
2	365 dias	<b>OBSERVAÇÃO</b>	Pontal do Ouro

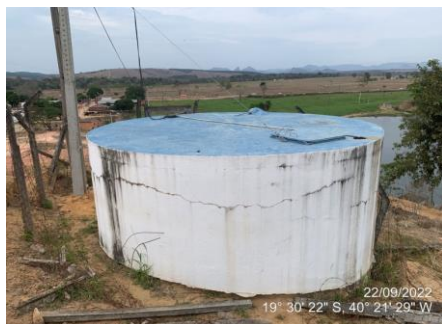
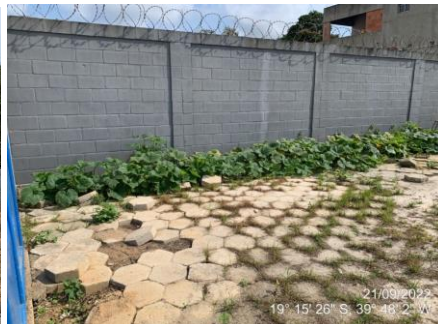
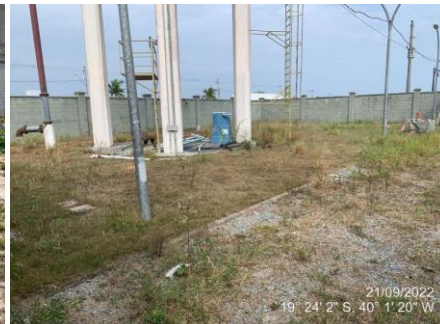
<b>RM</b>	<b>CÓDIGO</b>	<b>UNIDADE</b>	RESERVATÓRIOS
49	6.17	<b>CONSTATAÇÃO</b>	Local não apresenta bom estado de limpeza, conservação e organização
<b>GRUPO</b>	<b>PRAZO</b>	<b>MELHORIA</b>	O local deve apresentar bom estado de limpeza, conservação e organização
2	365 dias	<b>OBSERVAÇÃO</b>	Guaxé, Agrovila, Alphaville, Humaitá, Lagoa Nova

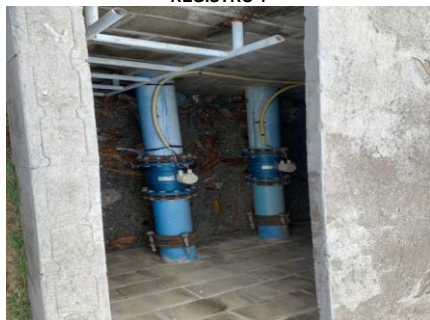
REGISTRO 1

<b>RM</b>	<b>CÓDIGO</b>	<b>UNIDADE</b>	UNIDADE COMERCIAL / OPERACIONAL
50	7.4	<b>CONSTATAÇÃO</b>	Inexistência de macromedição de água tratada importada ou exportada
<b>GRUPO</b>	<b>PRAZO</b>	<b>MELHORIA</b>	Instalação de macromedidores na saída das ETA's
2	365 dias	<b>OBSERVAÇÃO</b>	Macromedidores ETA Sede estavam sem calibração, as demais ETA's não possuíam

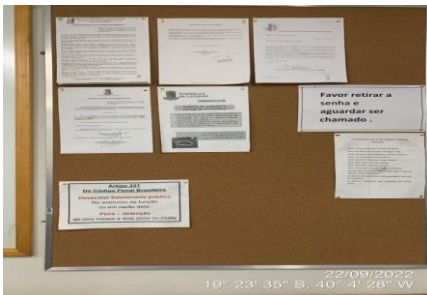
REGISTRO 1

RM	CÓDIGO	UNIDADE	UNIDADE COMERCIAL / OPERACIONAL
53	7.17	CONSTATAÇÃO	As tarifas em vigor devem estar disponíveis a visualização do público
<b>GRUPO</b>	<b>PRAZO</b>	<b>MELHORIA</b>	As tarifas em vigor devem estar disponíveis a visualização do público
1	90 dias	OBSERVAÇÃO	A tarifa em vigor se encontra exposta apenas no site

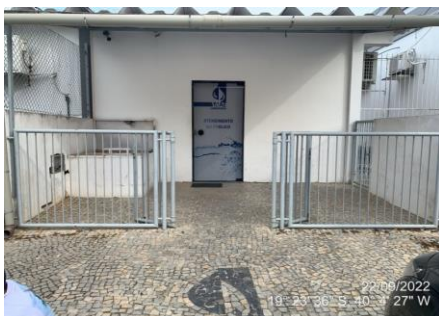
REGISTRO 1

RM	CÓDIGO	UNIDADE	UNIDADE COMERCIAL / OPERACIONAL
54	7.20	CONSTATAÇÃO	Condições não apropriadas para acessibilidade do público.
<b>GRUPO</b>	<b>PRAZO</b>	<b>MELHORIA</b>	Instalação de guarda corpo no acesso ao atendimento ao público para facilitação para cadeirantes
1	365 dias	OBSERVAÇÃO	-
