## RELATÓRIO TÉCNICO DE FISCALIZAÇÃO N.031/2023 – RTF

Fiscalização Técnica regular no  
Sistema de abastecimento de  
água e esgoto de Rio Bananal/ES

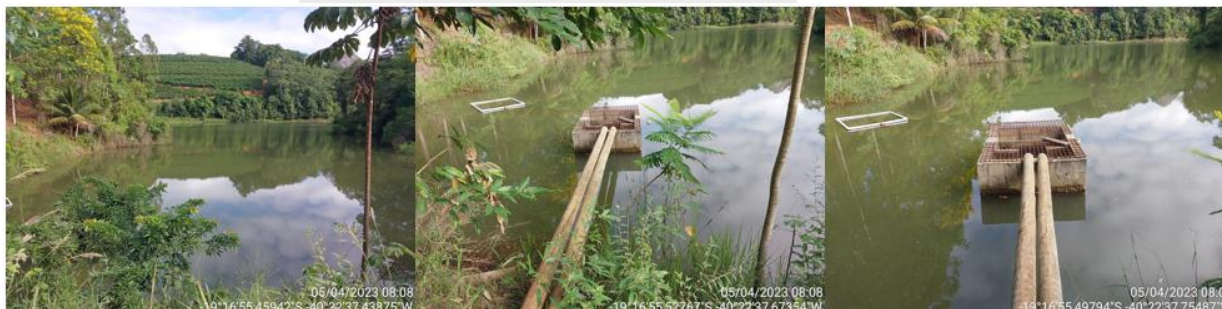
**Figura 7: registro fotográfico da captação no Rio Iri-Timirim.**

A captação no Rio Iri-Timirim que destina água para ETA Sede fica localizada na zona rural do município, sua vazão é de aproximadamente 20 m<sup>3</sup>/h. A água é captada através de um sistema de represamento que direciona a água através de tubulações PVC de 250 mm, sendo encaminhada por gravidade até a ETA. Não foi enviada outorga de captação do manancial. Na Figura 7 é possível visualizar as estruturas da captação no Rio Iri-Timirim.

Algumas recomendações são sugeridas pela ARIES, para contribuir com o nível excelência de qualidade, tais como: seguir as orientações das portarias sanitárias, manter o controle de análises químicas e biológicas da água do manancial, manter as áreas de captação do manancial cercadas e identificadas. Além disso, o local deve estar isento da criação de animais (fezes e animais mortos).

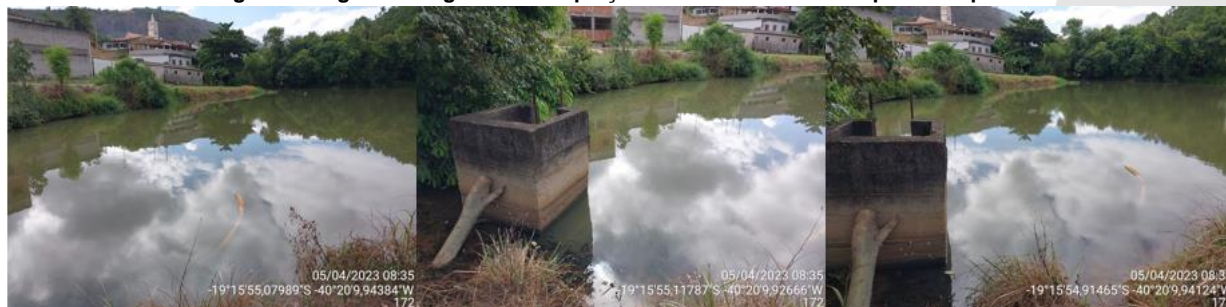
**Figura 8: Registro fotográfico da captação no Rio Iri-Timirim Represa Baquetti.**

A captação no Rio Iri-Timirim – Represa Baquetti que destina água para ETA Sede fica localizada na rua Nicolau Schwans, sua vazão é de aproximadamente 80 m<sup>3</sup>/h. A água é captada através de um sistema de represamento que direciona a água através de tubulações PVC de 150 mm e a linha de adução é constituída de aproximadamente 150 metros de tubulação, sendo encaminhada por estação elevatória de 2 conjuntos moto-bombas até a ETA. Possui outorga de captação do manancial nº 553/2010 válida até julho de 2022. Na Figura 8 é possível visualizar as estruturas da captação no Rio Iri-Timirim – Represa Baquetti.

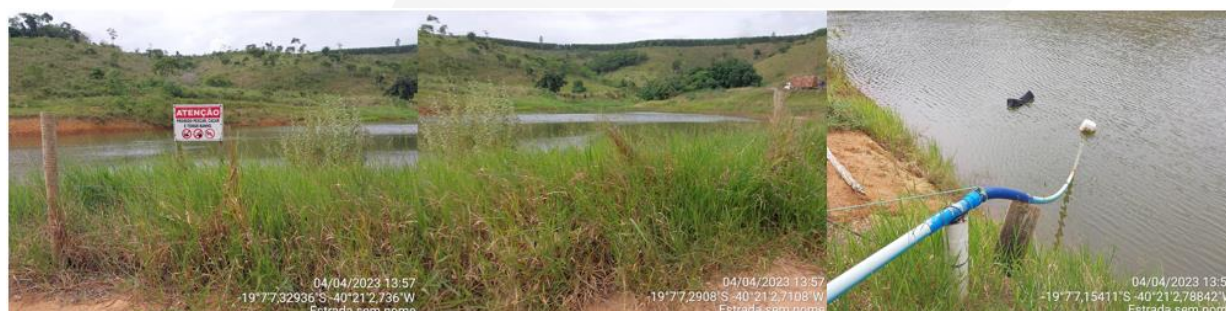
**Figura 9: Registro Fotográfico da captação Represa São João do Tiradentes.**

A captação na Represa São Jorge do Tiradentes que destina água para ETA São João do Tiradentes fica localizada na zona rural do município, sua vazão é de 18m<sup>3</sup>/h. A água é captada através de um sistema de represamento e sucção superficial através de tubulações de PVC, sendo encaminhada por bombeamento até a ETA. A outorga de captação do manancial está em processo de requerimento junto a AGERH com número de processo 2021-1QTX1. Na Figura 9 é possível visualizar as estruturas da captação na Represa São Jorge do Tiradentes.

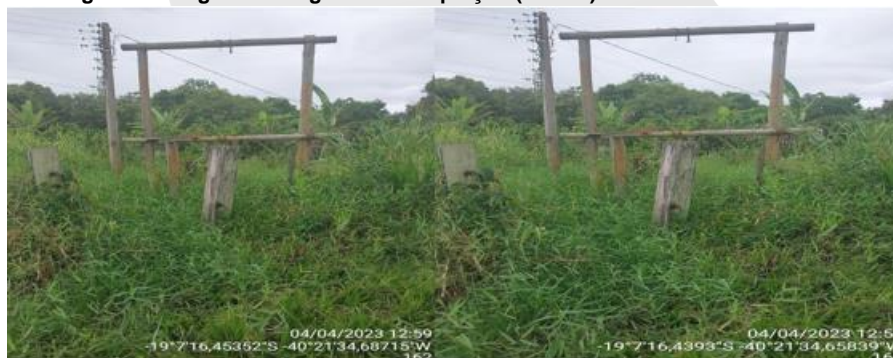
**Figura 10: Registro Fotográfico da captação (inativa) São João do Tiradentes.**

O sistema de abastecimento de água de Rio Bananal possui um poço no município, o qual fica localizado na rua Domingos Meneguel no distrito de São Jorge do Tiradentes. A captação subterrânea pelo poço foi interrompida devida a presença de ferro encontrada na água. Na Figura 10 é possível visualizar as estruturas da captação subterrânea São Jorge do Tiradentes.

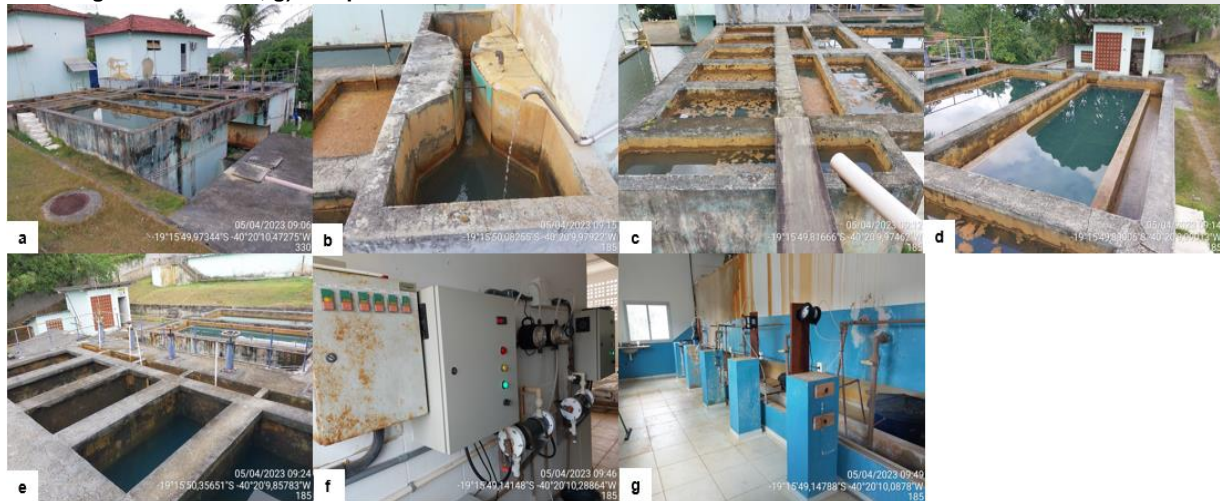
**Figura 12: Vistas da ETA 1Sede: a) vista geral da eta b) calha parshall; c) floculadores; d) decantadores; e) filtros; f) sistema gerador de cloro; g) tanques de mistura.**

O lodo da ETA 1 Sede do município de Rio Bananal não recebe nenhum tipo de tratamento e é encaminhado até um sistema de caixa seca. Possui Licenciamento Municipal Simplificada pela Secretária de Agricultura e Meio Ambiente vencida. Na Figura 12 é possível visualizar as estruturas da ETA 1 Sede Rio Bananal.

NC	CÓDIGO	UNIDADE	ETA 1 SEDE
40	3.4	CONSTATAÇÃO	Fissura com vazamento aparente de água em toda a estrutura externa do tratamento
GRUPO	PRAZO	NÃO CONFORMIDADE	Equipamentos ou estruturas não estão isentos de vazamentos aparentes de água
	365 dias	OBSERVAÇÃO

NC	CÓDIGO	UNIDADE	ETA 1 SEDE
50	3.26	CONSTATAÇÃO	Bombas dos tanques de mistura possuem corrosão
GRUPO	PRAZO	NÃO CONFORMIDADE	O local não apresenta bom estado de limpeza, conservação e organização
	365 dias	OBSERVAÇÃO

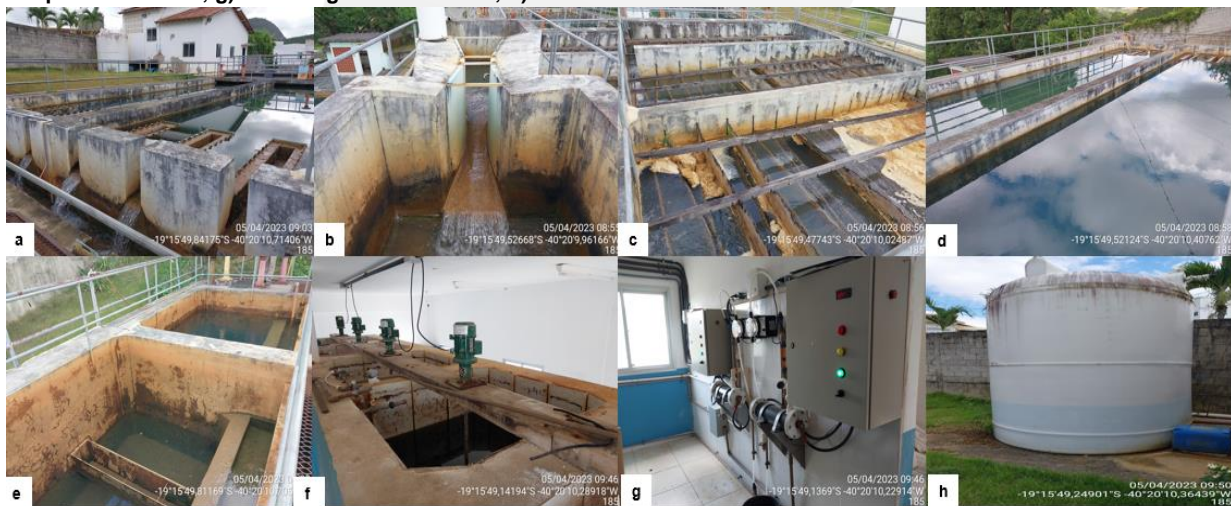
**Figura 14: Vistas da ETA 2 Sede: a) vista geral da eta b) calha parshall; c) floculadores; d) decantadores; e) filtros; f) tanques de mistura; g) sistema gerador de cloro; h) Reservatório de sulfato.**

O lodo da ETA 2 Sede do município de Rio Bananal não recebe nenhum tipo de tratamento e é encaminhado até um sistema de caixa seca. Possui Licenciamento Municipal Simplificada pela Secretária de Agricultura e Meio Ambiente vencida. Na Figura 14 é possível visualizar as estruturas da ETA 2 Sede Rio Bananal.

NC	CÓDIGO	UNIDADE	ETA 2 SEDE
55	3.4	CONSTATAÇÃO	Fissura com vazamento aparente de água em toda a estrutura externa do tratamento
GRUPO	PRAZO	NÃO CONFORMIDADE	Equipamentos ou estruturas não estão isentos de vazamentos aparentes de água
	365 dias	OBSERVAÇÃO

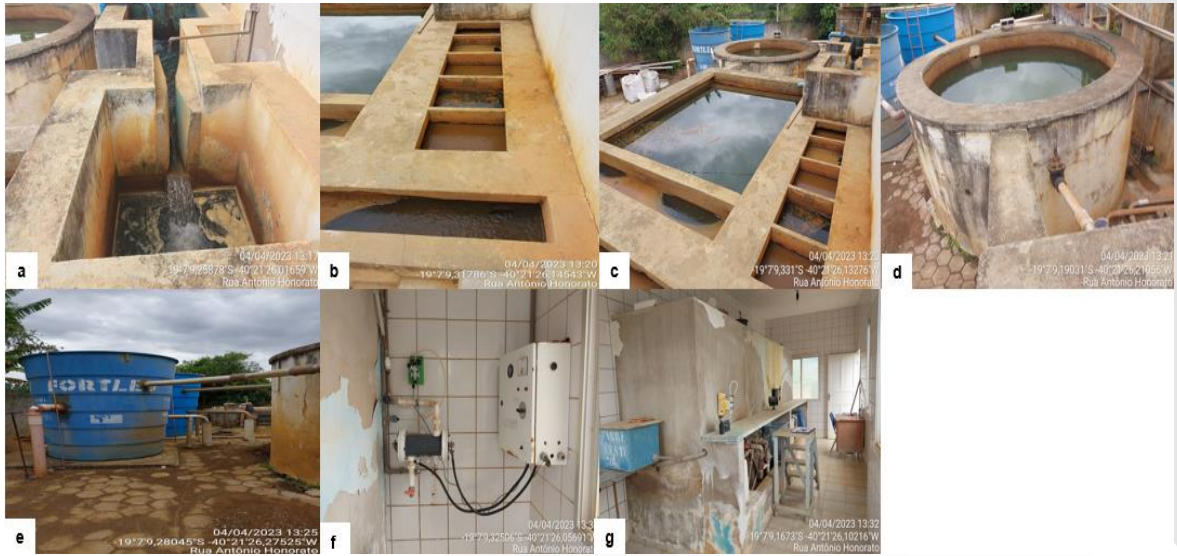
Figura 16: Vistas da ETA São Jorge de Tiradentes: a) calha parshall; b) floculadores; c) decantador 1; d) decantador 2; e) filtros; f) sistema gerador de cloro; g) tanques de contato

O lodo da ETA São Jorge do Tiradentes não recebe nenhum tipo de tratamento e é encaminhado até um sistema de caixa seca. Não foi encaminhada Licença Ambiental ou dispensa da mesma. Na Figura 16 é possível visualizar as estruturas da ETA São Jorge do Tiradentes.

NC	CÓDIGO	UNIDADE	ETA SÃO JORGE DO TIRADENTES
61	3.4	CONSTATAÇÃO	Fissura com vazamento aparente de água no decantador 2
GRUPO	PRAZO	NÃO CONFORMIDADE	Equipamentos ou estruturas não estão isentos de vazamentos aparentes de água
	365 dias	OBSERVAÇÃO

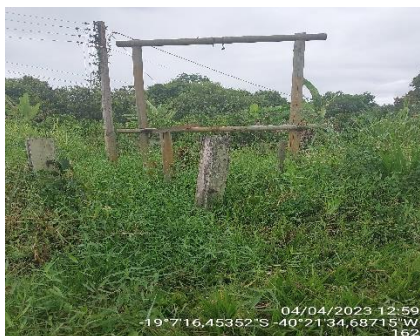
NC	CÓDIGO	UNIDADE	CAPTAÇÃO POÇO – SÃO JORGE DO TIRADENTES
2	1.2	CONSTATAÇÃO	A área da captação não está cercada adequadamente
GRUPO	PRAZO	NÃO CONFORMIDADE	A área da captação não está cercada adequadamente
	365 dias	OBSERVAÇÃO

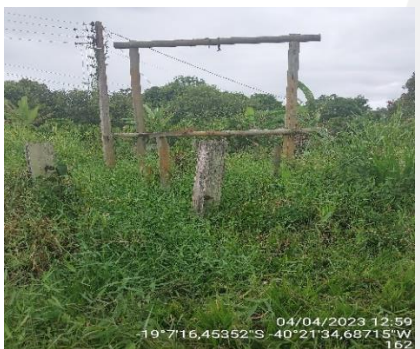
NC	CÓDIGO	UNIDADE	CAPTAÇÃO POÇO – SÃO JORGE DO TIRADENTES
3	1.9	CONSTATAÇÃO	Excesso de vegetação
GRUPO	PRAZO	NÃO CONFORMIDADE	O local não apresenta bom estado de limpeza, conservação e organização
	365 dias	OBSERVAÇÃO

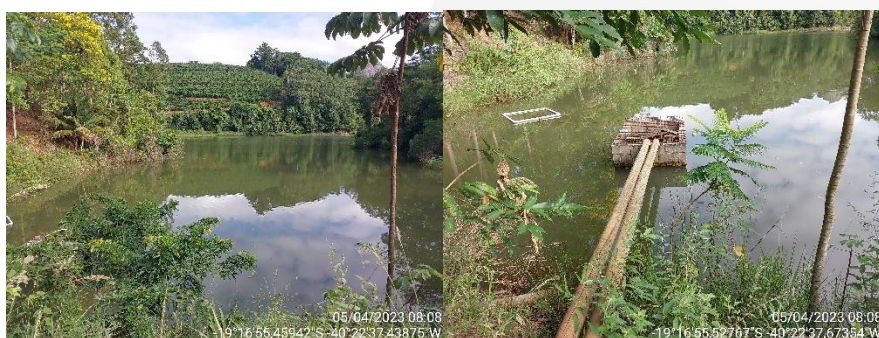
NC	CÓDIGO	UNIDADE	CAPTAÇÃO REPRESA – IRIRITIMIRIM - SEDE
6	1.3	CONSTATAÇÃO	Não foi apresentado outorga de captação
GRUPO	PRAZO	NÃO CONFORMIDADE	Não possui outorga de captação ou outorga com validade vigente.
	365 dias	OBSERVAÇÃO	-

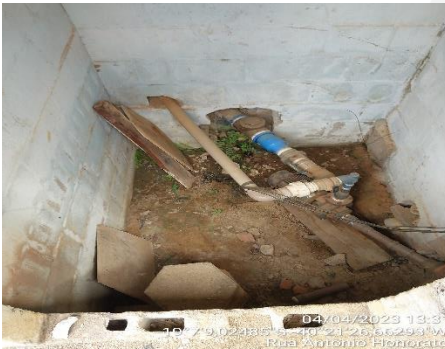
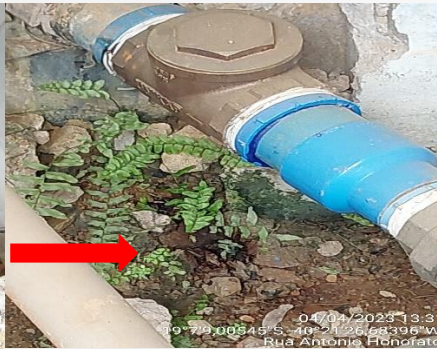
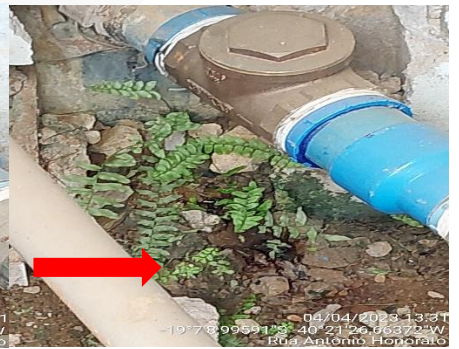
NC	CÓDIGO	UNIDADE	EBA – ETA SÃO JORGE DO TIRADENTES
9	2.9	CONSTATAÇÃO	Não possui piso de concreto, está abaixo do nível do terreno
GRUPO	PRAZO	NÃO CONFORMIDADE	Drenagens da área de bombeamento não estão adequadas
	365 dias	OBSERVAÇÃO

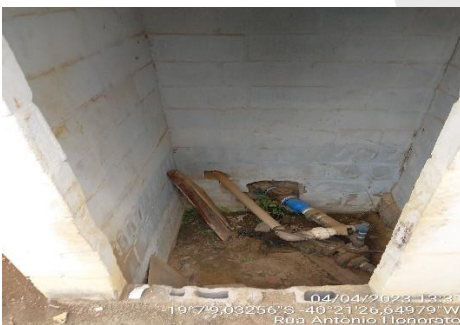
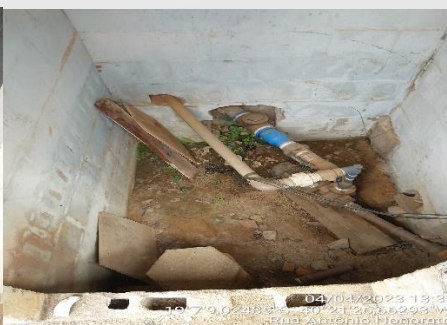
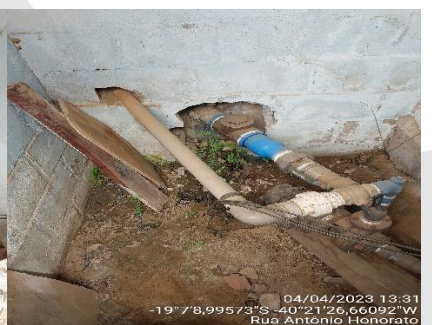
NC	CÓDIGO	UNIDADE	EBA – ETA SÃO JORGE DO TIRADENTES
10	2.13	CONSTATAÇÃO	Material indesejado no interior da EBA
GRUPO	PRAZO	NÃO CONFORMIDADE	O local não apresenta bom estado de limpeza, conservação e organização
	365 dias	OBSERVAÇÃO

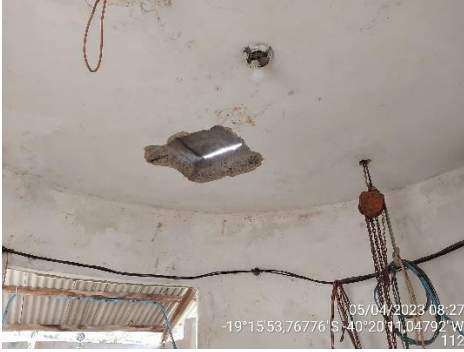
NC	CÓDIGO	UNIDADE	EBA – CAPTAÇÃO SEDE
14	2.12	CONSTATAÇÃO	Laje danificada
GRUPO	PRAZO	NÃO CONFORMIDADE	A área não está com suas estruturas dentro de condições de segurança operacional adequadas
	365 dias	OBSERVAÇÃO

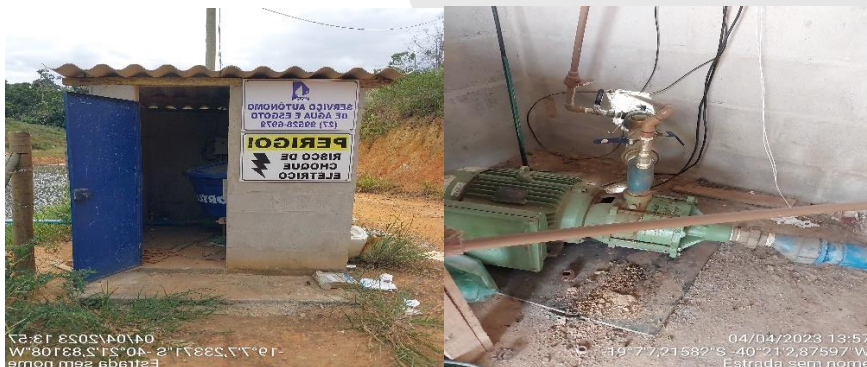
NC	CÓDIGO	UNIDADE	EBA – CAPTAÇÃO SÃO JORGE DO TIRADENTES
19	2.11	CONSTATAÇÃO	Fios expostos
GRUPO	PRAZO	NÃO CONFORMIDADE	Os equipamentos não estão em condições de manutenção mecânica ou elétrica adequadas
	365 dias	OBSERVAÇÃO

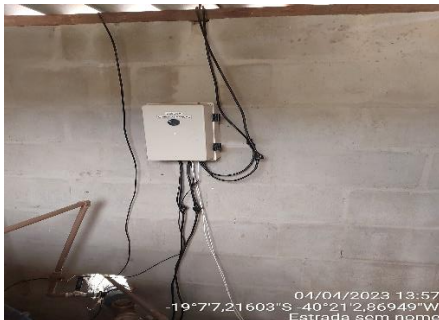
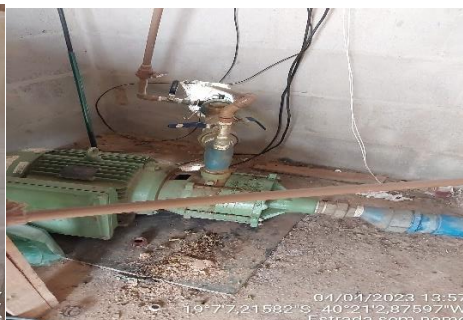
NC	CÓDIGO	UNIDADE	EBA – CAPTAÇÃO SÃO JORGE DO TIRADENTES
20	2.12	CONSTATAÇÃO	Não possui extintor de incêndio
GRUPO	PRAZO	NÃO CONFORMIDADE	A área não está com suas estruturas dentro de condições de segurança operacional adequadas
	365 dias	OBSERVAÇÃO

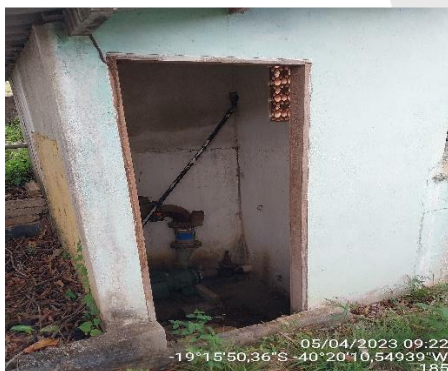
NC	CÓDIGO	UNIDADE	EBA ETA 2 - SEDE
25	2.9	CONSTATAÇÃO	Não possui drenagem adequada, piso está abaixo do nível do terreno.
GRUPO	PRAZO	NÃO CONFORMIDADE	Drenagens da área de bombeamento não estão adequadas
	365 dias	OBSERVAÇÃO

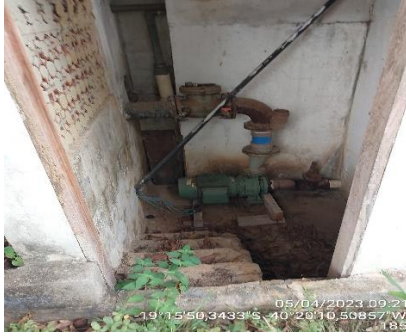
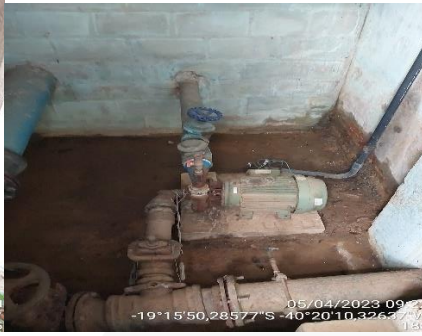
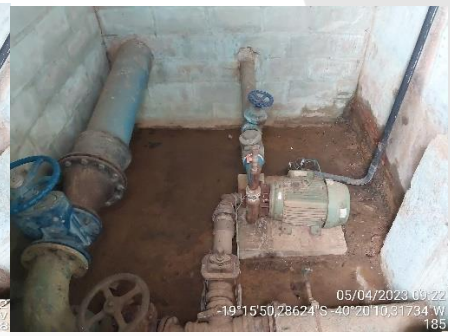
NC	CÓDIGO	UNIDADE	EBA ETA 1 - SEDE
23	2.13	CONSTATAÇÃO	Corrosão na tubulação
GRUPO	PRAZO	NÃO CONFORMIDADE	O local não apresenta bom estado de limpeza, conservação e organização
	365 dias	OBSERVAÇÃO

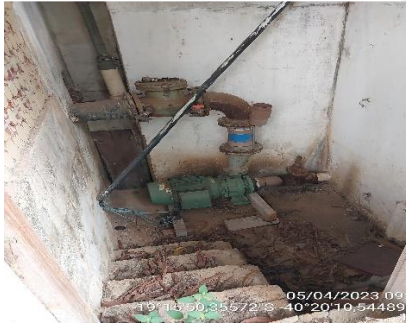
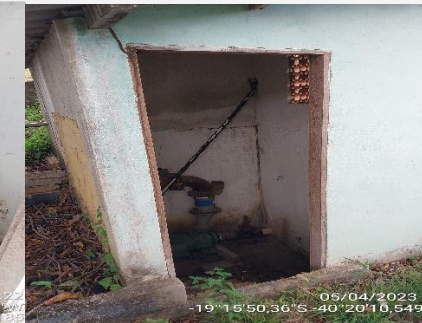
NC	CÓDIGO	UNIDADE	EBA ETA 2 - SEDE
26	2.12	CONSTATAÇÃO	Não possui extintor de incêndio
GRUPO	PRAZO	NÃO CONFORMIDADE	A área não está com suas estruturas dentro de condições de segurança operacional adequadas
	365 dias	OBSERVAÇÃO

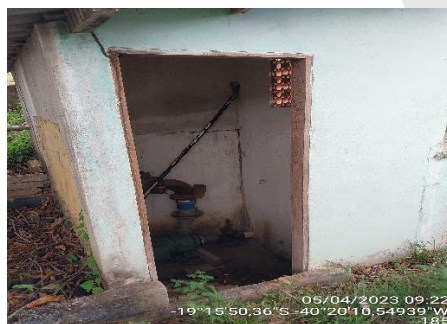
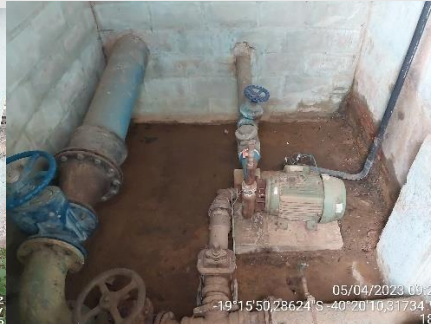
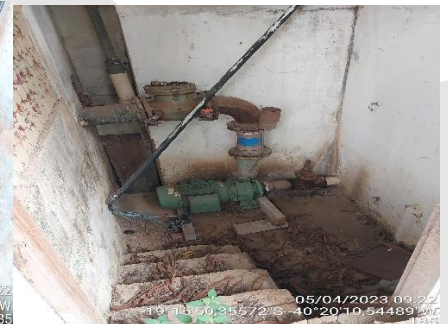
NC	CÓDIGO	UNIDADE	EBA ETA 2 - SEDE
27	2.13	CONSTATAÇÃO	Estrutura interna e externa necessita de reparos na pintura
GRUPO	PRAZO	NÃO CONFORMIDADE	O local não apresenta bom estado de limpeza, conservação e organização
	365 dias	OBSERVAÇÃO

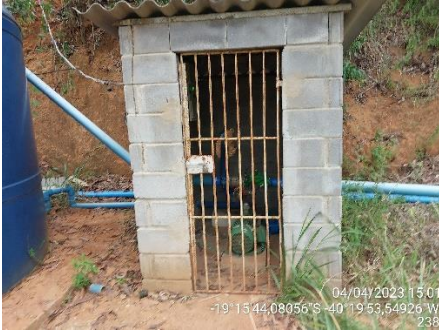
NC	CÓDIGO	UNIDADE	EBA LA TORRE
28	2.1	CONSTATAÇÃO	Não há placa de identificação na EBA
GRUPO	PRAZO	NÃO CONFORMIDADE	Sem placa de identificação na EBA
	365 dias	OBSERVAÇÃO	Adequar placa de identificação

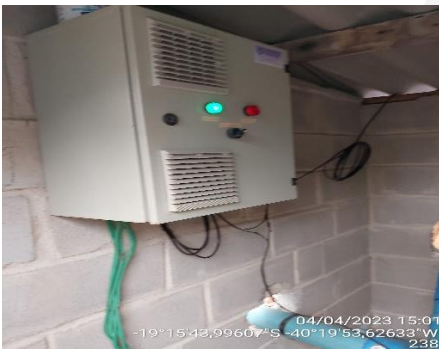
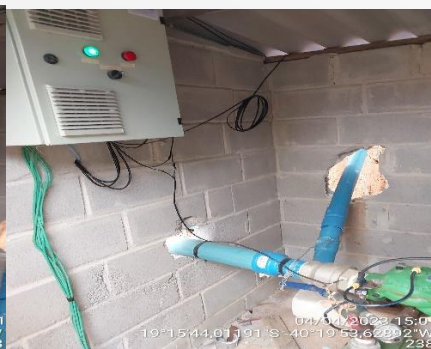
NC	CÓDIGO	UNIDADE	EBA LA TORRE
29	2.11	CONSTATAÇÃO	Não possui placa de risco de choque no painel elétrico
GRUPO	PRAZO	NÃO CONFORMIDADE	Os equipamentos não estão em condições de manutenção mecânica ou elétrica adequadas
	365 dias	OBSERVAÇÃO

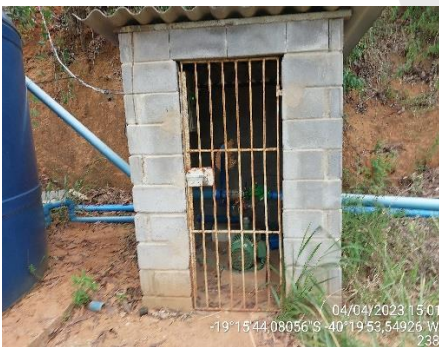
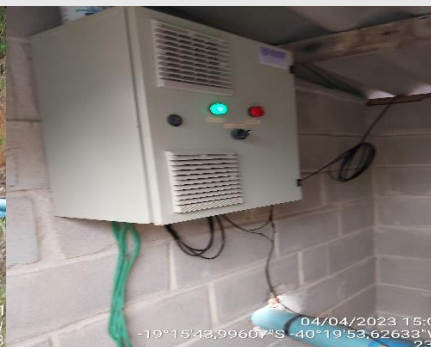
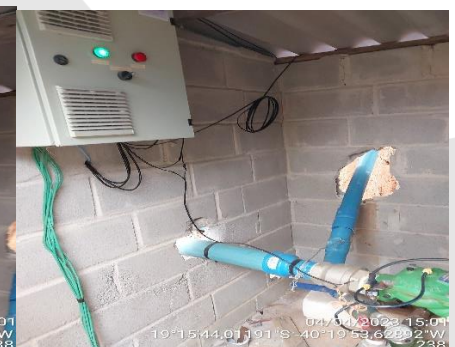
NC	CÓDIGO	UNIDADE	EBA LA TORRE
30	2.12	CONSTATAÇÃO	Não possui extintor de incêndio
GRUPO	PRAZO	NÃO CONFORMIDADE	A área não está com suas estruturas dentro de condições de segurança operacional adequadas
	365 dias	OBSERVAÇÃO

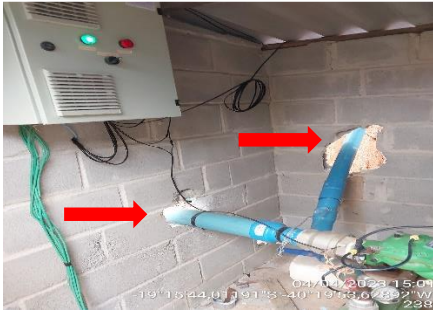
NC	CÓDIGO	UNIDADE	EBA LA TORRE
31	2.13	CONSTATAÇÃO	Necessita de reparo na estrutura
GRUPO	PRAZO	NÃO CONFORMIDADE	O local não apresenta bom estado de limpeza, conservação e organização
	365 dias	OBSERVAÇÃO

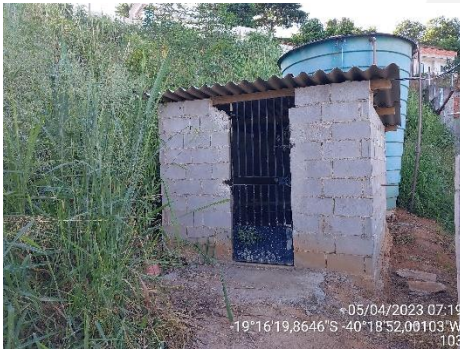
NC	CÓDIGO	UNIDADE	EBA CORDEIRO
32	2.1	CONSTATAÇÃO	Não há placa de identificação na EBA
GRUPO	PRAZO	NÃO CONFORMIDADE	Sem placa de identificação na EBA
	365 dias	OBSERVAÇÃO

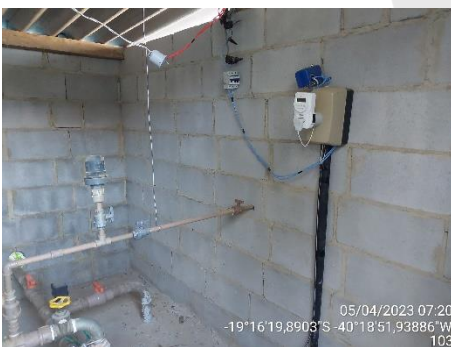
NC	CÓDIGO	UNIDADE	EBA CORDEIRO
33	2.11	CONSTATAÇÃO	Não possui placa de risco de choque no painel elétrico
GRUPO	PRAZO	NÃO CONFORMIDADE	Os equipamentos não estão em condições de manutenção mecânica ou elétrica adequadas
	365 dias	OBSERVAÇÃO

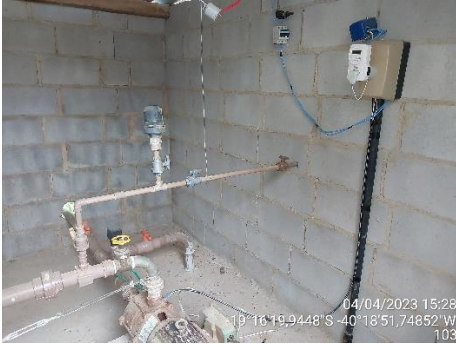
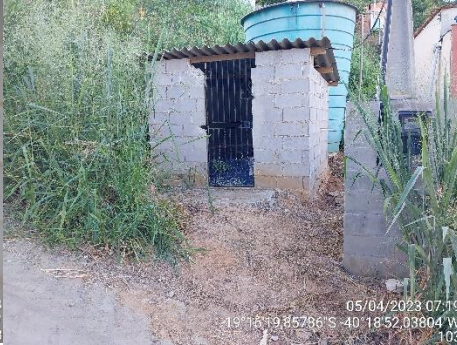
NC	CÓDIGO	UNIDADE	EBA CORDEIRO
34	2.12	CONSTATAÇÃO	Não possui extintor de incêndio
GRUPO	PRAZO	NÃO CONFORMIDADE	A área não está com suas estruturas dentro de condições de segurança operacional adequadas
	365 dias	OBSERVAÇÃO

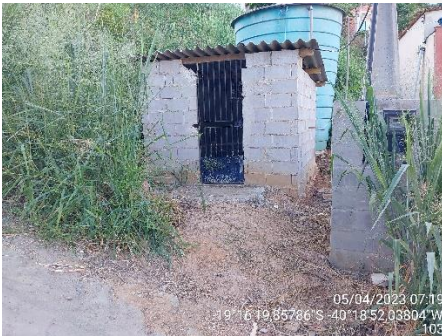
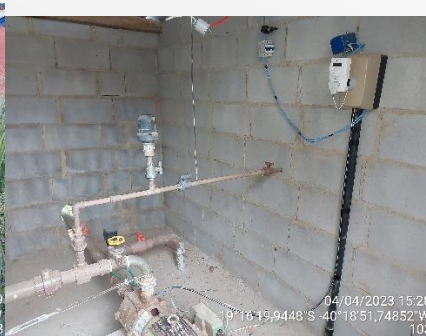
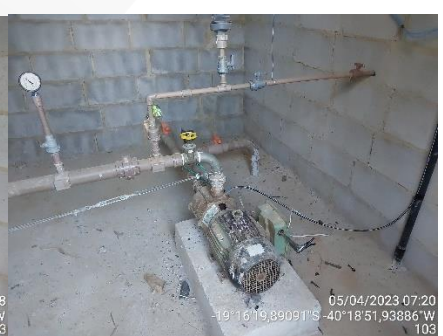
NC	CÓDIGO	UNIDADE	EBA CORDEIRO
35	2.13	CONSTATAÇÃO	Necessita de reparo na pintura
GRUPO	PRAZO	NÃO CONFORMIDADE	O local não apresenta bom estado de limpeza, conservação e organização
	365 dias	OBSERVAÇÃO

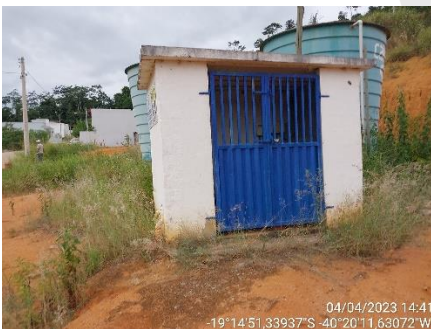
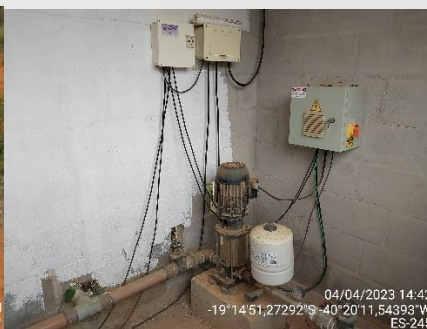
NC	CÓDIGO	UNIDADE	EBA LOCATELLI
36	2.12	CONSTATAÇÃO	Não possui extintor de incêndio
GRUPO	PRAZO	NÃO CONFORMIDADE	A área não está com suas estruturas dentro de condições de segurança operacional adequadas
	365 dias	OBSERVAÇÃO

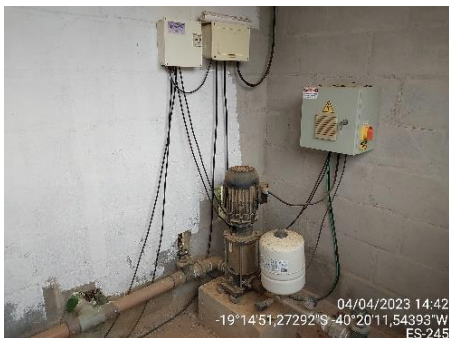
NC	CÓDIGO	UNIDADE	EBA LOCATELLI
37	2.13	CONSTATAÇÃO	Necessita de reparo na pintura interna
GRUPO	PRAZO	NÃO CONFORMIDADE	O local não apresenta bom estado de limpeza, conservação e organização
	365 dias	OBSERVAÇÃO

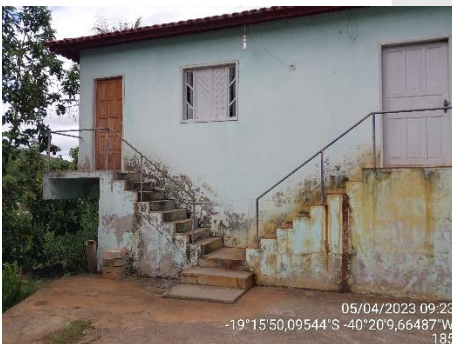
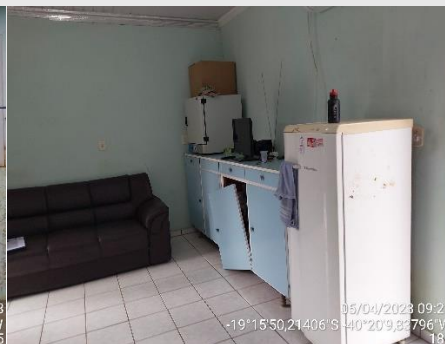
NC	CÓDIGO	UNIDADE	ETA 1 SEDE
42	3.16	CONSTATAÇÃO	Estrutura do laboratório necessitam de reparos na estrutura
GRUPO	PRAZO	NÃO CONFORMIDADE	O laboratório e equipamentos não apresentam bom estado de conservação
	365 dias	OBSERVAÇÃO

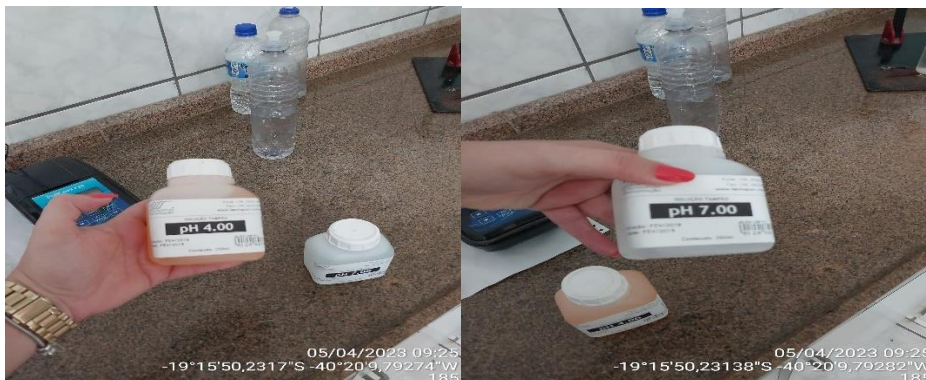
NC	CÓDIGO	UNIDADE	ETA 1 SEDE
43	3.18	CONSTATAÇÃO	Ph Tampão se encontravam vencidos
GRUPO	PRAZO	NÃO CONFORMIDADE	Produtos químicos do laboratório não estão dentro do prazo de validade
	365 dias	OBSERVAÇÃO

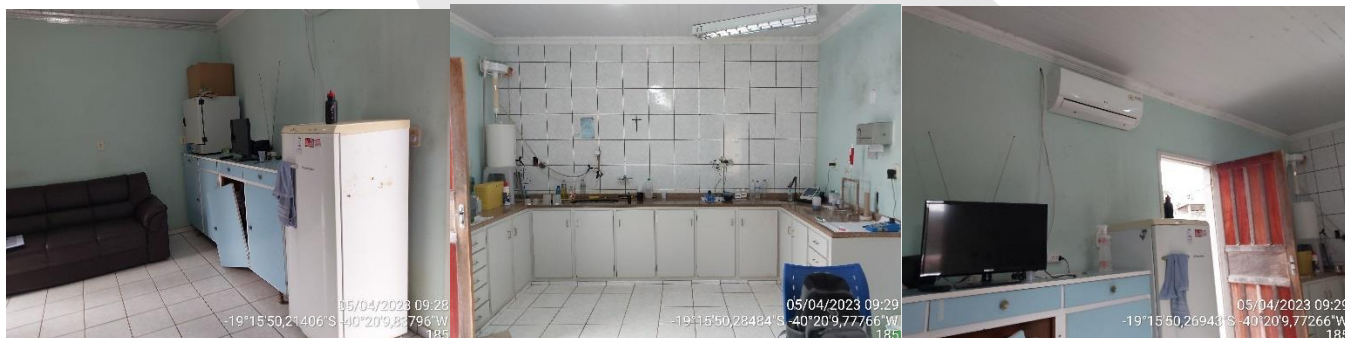
NC	CÓDIGO	UNIDADE	ETA 1 SEDE
45	3.24	CONSTATAÇÃO	Não possui extintor no laboratório de química
GRUPO	PRAZO	NÃO CONFORMIDADE	A área não está com suas estruturas dentro de condições de segurança operacional adequadas
	365 dias	OBSERVAÇÃO

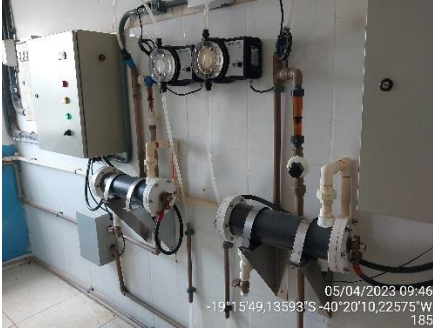
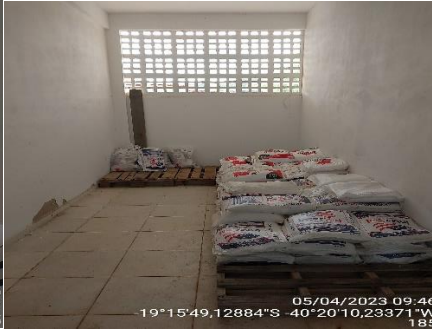
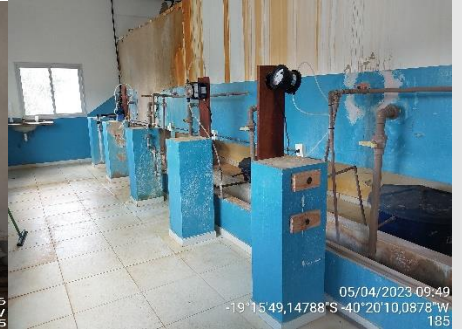
NC	CÓDIGO	UNIDADE	ETA 1 SEDE
46	3.24	CONSTATAÇÃO	Não possui extintor no laboratório na área de desinfecção
GRUPO	PRAZO	NÃO CONFORMIDADE	A área não está com suas estruturas dentro de condições de segurança operacional adequadas
	365 dias	OBSERVAÇÃO

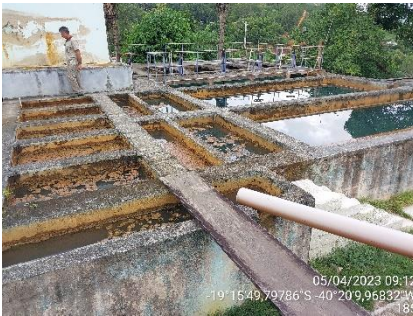
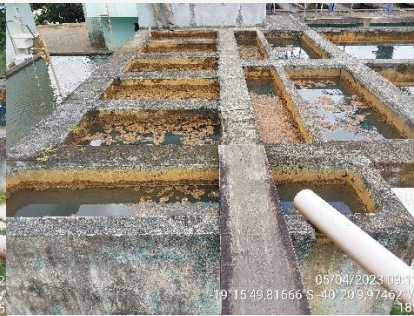
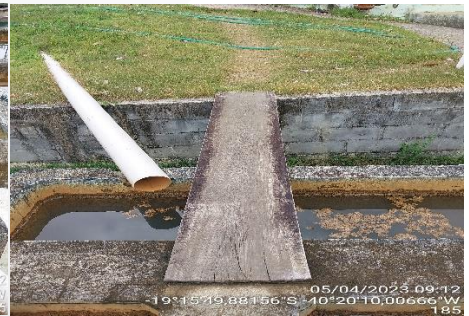
NC	CÓDIGO	UNIDADE	ETA 1 SEDE
47	3.24	CONSTATAÇÃO	Tábua está sendo usada como passarela de transição de uma ETA para outra
GRUPO	PRAZO	NÃO CONFORMIDADE	A área não está com suas estruturas dentro de condições de segurança operacional adequadas
	365 dias	OBSERVAÇÃO

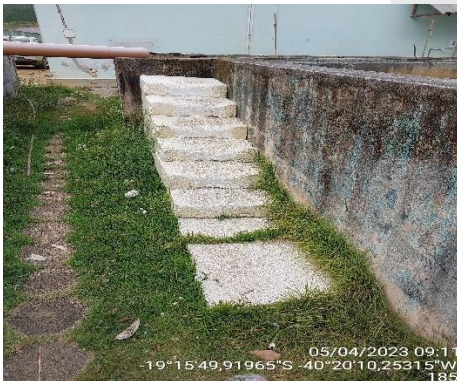
NC	CÓDIGO	UNIDADE	ETA 1 SEDE
48	3.24	CONSTATAÇÃO	Escada de acesso a ETA 1 está improvisada como blocos de isopor
GRUPO	PRAZO	NÃO CONFORMIDADE	A área não está com suas estruturas dentro de condições de segurança operacional adequadas
	365 dias	OBSERVAÇÃO

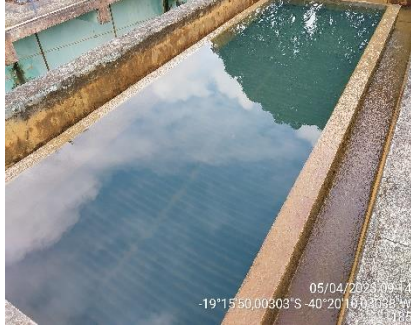
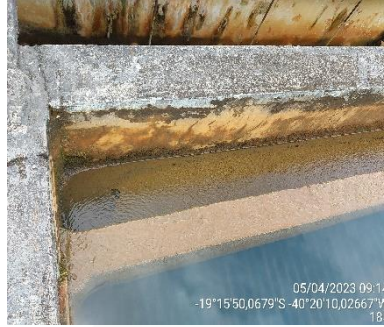
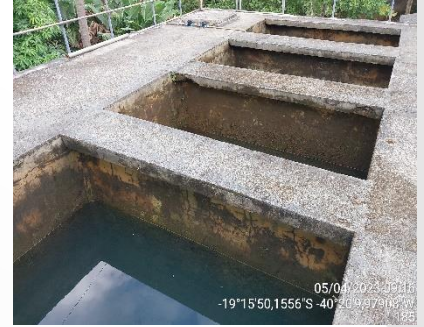
NC	CÓDIGO	UNIDADE	ETA 1 SEDE
52	3.26	CONSTATAÇÃO	Excesso de lodo no interior das estruturas do tratamento
GRUPO	PRAZO	NÃO CONFORMIDADE	O local não apresenta bom estado de limpeza, conservação e organização
	365 dias	OBSERVAÇÃO

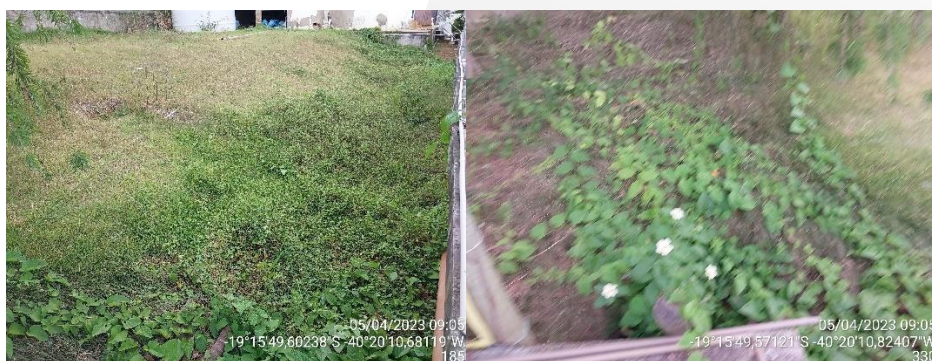
NC	CÓDIGO	UNIDADE	ETA 2 SEDE
58	3.26	CONSTATAÇÃO	Excesso de vegetação
GRUPO	PRAZO	NÃO CONFORMIDADE	O local não apresenta bom estado de limpeza, conservação e organização
	365 dias	OBSERVAÇÃO

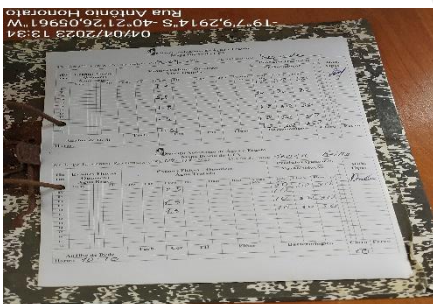
NC	CÓDIGO	UNIDADE	ETA SÃO JORGE DO TIRADENTES
62	3.20	CONSTATAÇÃO	Só é feito análises de cloro na ETA
GRUPO	PRAZO	NÃO CONFORMIDADE	Os registros e a frequência de realização dos ensaios não estão sendo realizados adequadamente
	365 dias	OBSERVAÇÃO

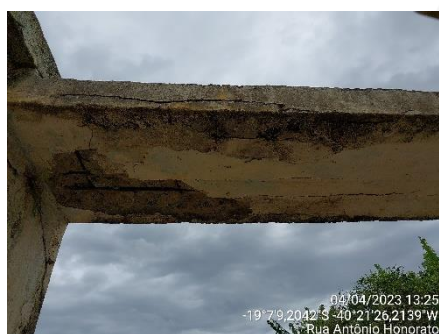
NC	CÓDIGO	UNIDADE	ETA SÃO JORGE DO TIRADENTES
64	3.24	CONSTATAÇÃO	Passarela de acesso ao decantador possui armadura exposta
<b>GRUPO</b>	<b>PRAZO</b>	<b>NÃO CONFORMIDADE</b>	A área operacional não está com suas estruturas dentro de condições seguras
	365 dias	<b>OBSERVAÇÃO</b>

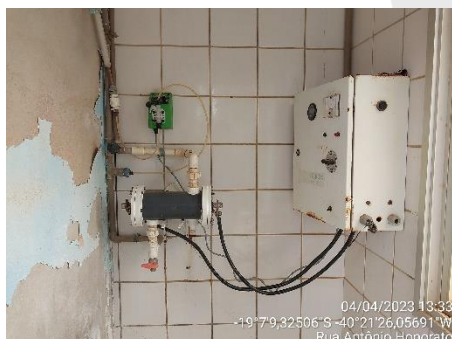
NC	CÓDIGO	UNIDADE	ETA SÃO JORGE DO TIRADENTES
65	3.24	CONSTATAÇÃO	Não possui placa de risco de choque nos painéis elétricos
<b>GRUPO</b>	<b>PRAZO</b>	<b>NÃO CONFORMIDADE</b>	A área operacional não está com suas estruturas dentro de condições seguras
	365 dias	<b>OBSERVAÇÃO</b>

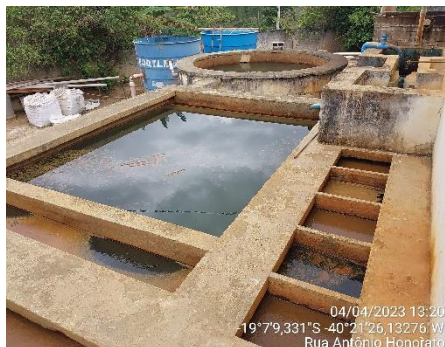
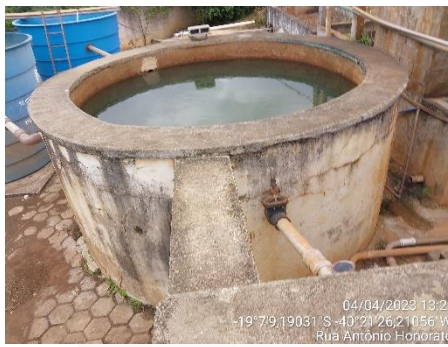
NC	CÓDIGO	UNIDADE	ETA SÃO JORGE DO TIRADENTES
66	3.24	CONSTATAÇÃO	Não possui guarda corpo na área elevada do tratamento
GRUPO	PRAZO	NÃO CONFORMIDADE	A área operacional não está com suas estruturas dentro de condições seguras
	365 dias	OBSERVAÇÃO

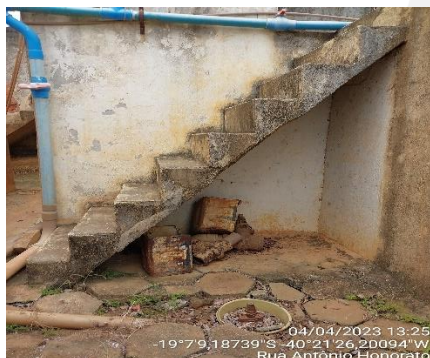
NC	CÓDIGO	UNIDADE	ETA SÃO JORGE DO TIRADENTES
67	3.24	CONSTATAÇÃO	Não possui guarda corpo na escada de acesso ao tratamento
GRUPO	PRAZO	NÃO CONFORMIDADE	A área operacional não está com suas estruturas dentro de condições seguras
	365 dias	OBSERVAÇÃO

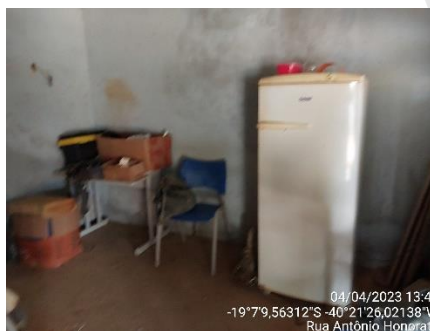
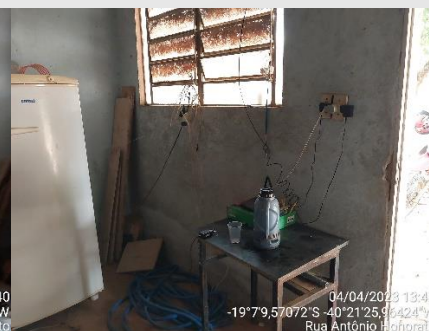
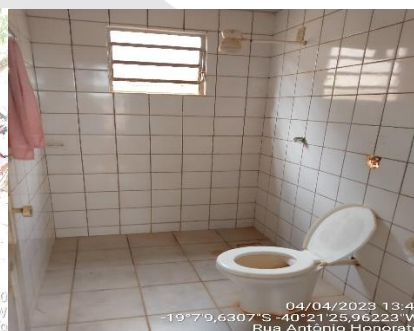
NC	CÓDIGO	UNIDADE	ETA SÃO JORGE DO TIRADENTES
68	3.24	CONSTATAÇÃO	Necessita de melhorias no local que deveria ser utilizado com apoio (cozinha e banheiro) para operadores
GRUPO	PRAZO	NÃO CONFORMIDADE	A área operacional não está com suas estruturas dentro de condições seguras
	365 dias	OBSERVAÇÃO

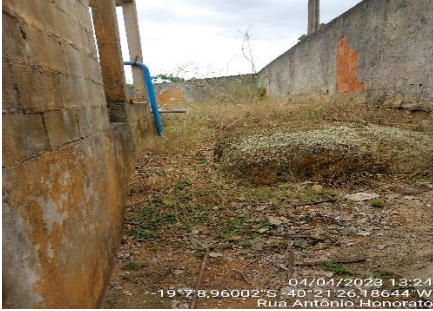
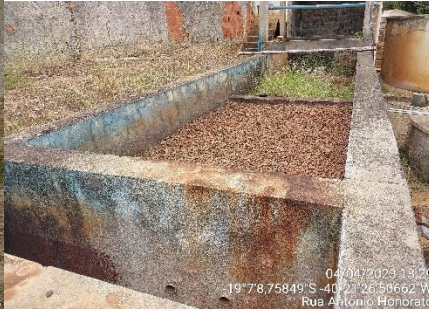
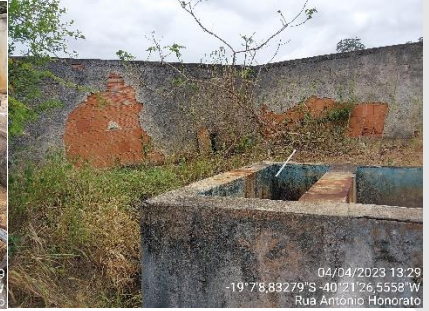
NC	CÓDIGO	UNIDADE	ETA SÃO JORGE DO TIRADENTES
69	3.26	CONSTATAÇÃO	Excesso de vegetação
GRUPO	PRAZO	NÃO CONFORMIDADE	O local não apresenta bom estado de limpeza, conservação e organização
	365 dias	OBSERVAÇÃO

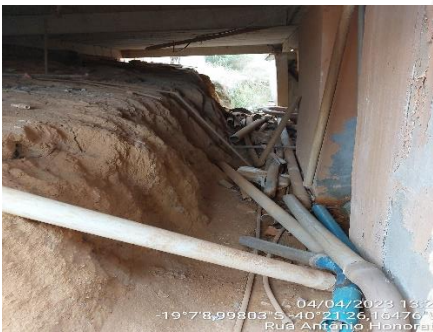
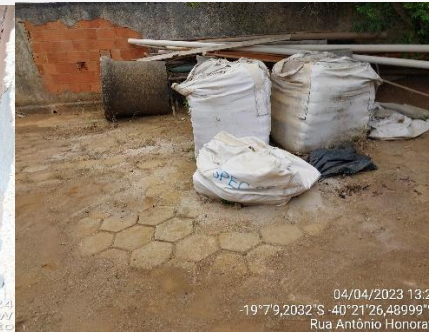
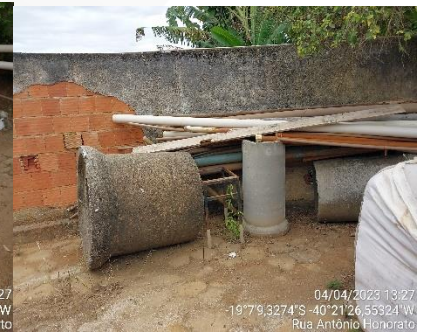
NC	CÓDIGO	UNIDADE	ETA SÃO JORGE DO TIRADENTES
70	3.26	CONSTATAÇÃO	Material disposto de forma desorganizada no pátio da ETA
GRUPO	PRAZO	NÃO CONFORMIDADE	O local não apresenta bom estado de limpeza, conservação e organização
	365 dias	OBSERVAÇÃO

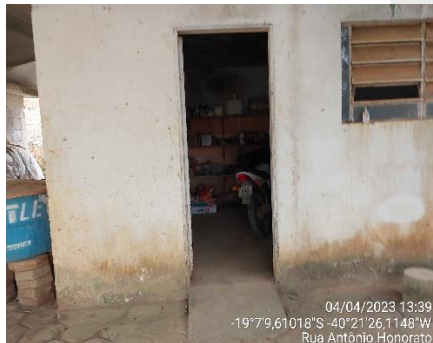
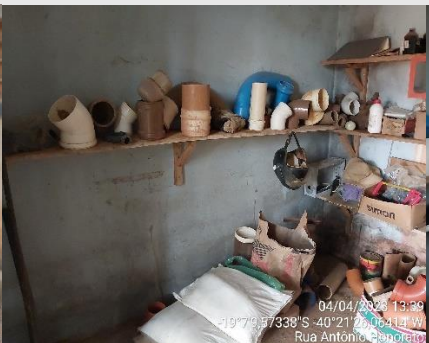
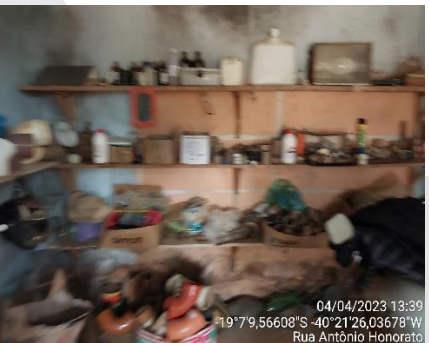
NC	CÓDIGO	UNIDADE	ETA SÃO JORGE DO TIRADENTES
71	3.26	CONSTATAÇÃO	Almoxarifado necessita de reparos na pintura
GRUPO	PRAZO	NÃO CONFORMIDADE	O local não apresenta bom estado de limpeza, conservação e organização
	365 dias	OBSERVAÇÃO

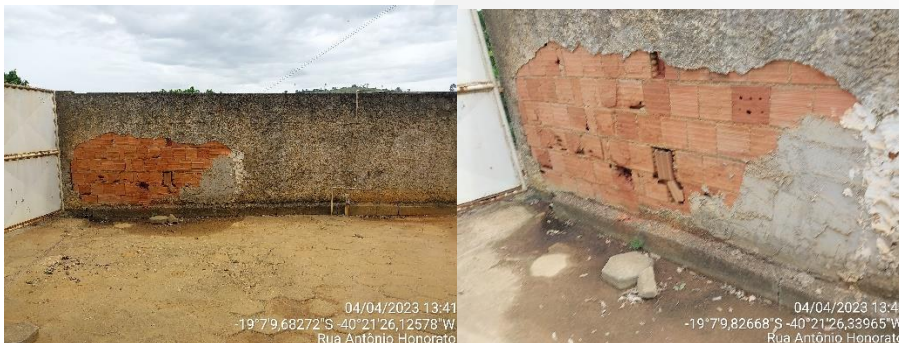
NC	CÓDIGO	UNIDADE	ETA SÃO JORGE DO TIRADENTES
73	3.26	CONSTATAÇÃO	Necessita de reparos na estrutura do muro
GRUPO	PRAZO	NÃO CONFORMIDADE	O local não apresenta bom estado de limpeza, conservação e organização
	365 dias	OBSERVAÇÃO

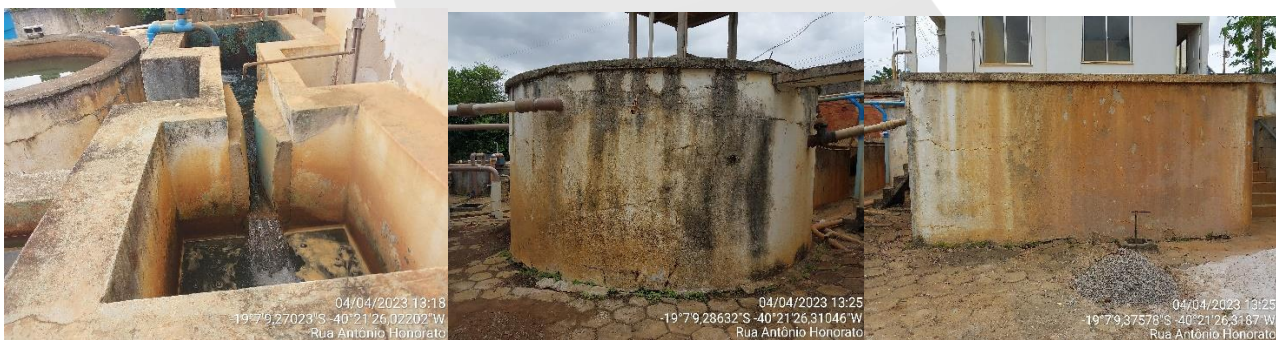
NC	CÓDIGO	UNIDADE	ETA SÃO JORGE DO TIRADENTES
74	3.26	CONSTATAÇÃO	Necessita de reparos na pintura da estrutura do tratamento
GRUPO	PRAZO	NÃO CONFORMIDADE	O local não apresenta bom estado de limpeza, conservação e organização
	365 dias	OBSERVAÇÃO

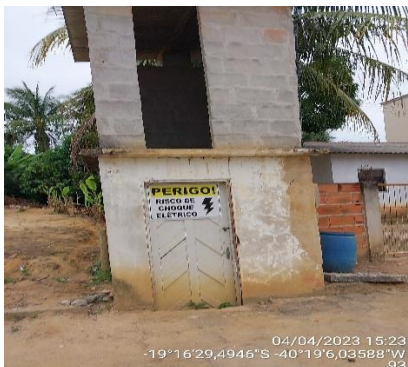
NC	CÓDIGO	UNIDADE	EBE ANTÔNIO MARIANI
75	4.1	CONSTATAÇÃO	Não possui placa de identificação da área da EBE
GRUPO	PRAZO	NÃO CONFORMIDADE	Não possui placa de identificação da área da EBE
	365 dias	OBSERVAÇÃO

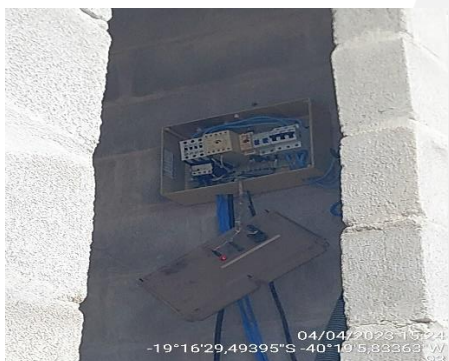
NC	CÓDIGO	UNIDADE	EBE ANTÔNIO MARIANI
76	4.6	CONSTATAÇÃO	Painel elétrico estava sem tampa, deixando assim sua fiação exposta
GRUPO	PRAZO	NÃO CONFORMIDADE	Os equipamentos não estão em condições de manutenção mecânica ou elétrica adequadas
	365 dias	OBSERVAÇÃO

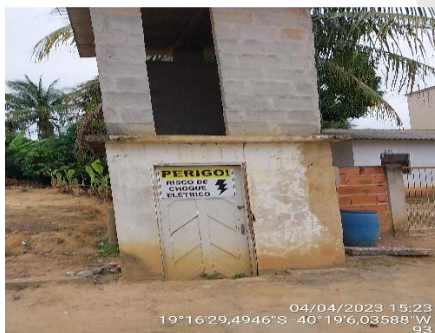
NC	CÓDIGO	UNIDADE	EBE ANTÔNIO MARIANI
77	4.14	CONSTATAÇÃO	Necessita de reparos na pintura
GRUPO	PRAZO	NÃO CONFORMIDADE	O local não apresenta bom estado de limpeza, conservação e organização
	365 dias	OBSERVAÇÃO

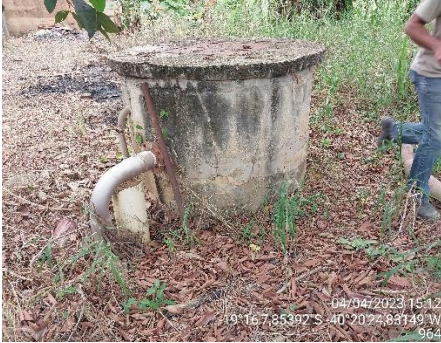
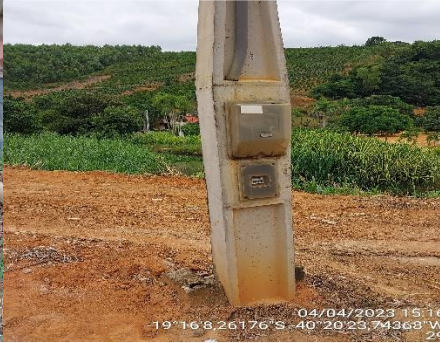
NC	CÓDIGO	UNIDADE	EBE CAETANO POLA
78	4.1	CONSTATAÇÃO	Não possui placa de identificação da área da EBE
GRUPO	PRAZO	NÃO CONFORMIDADE	Não possui placa de identificação da área da EBE
	365 dias	OBSERVAÇÃO

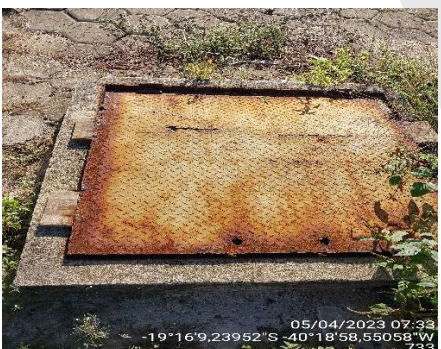
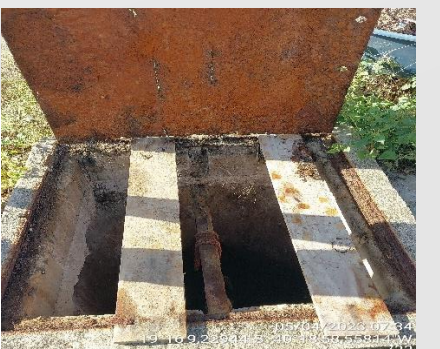
NC	CÓDIGO	UNIDADE	EBE ETE SEDE
80	4.14	CONSTATAÇÃO	Tampa possui corrosão
GRUPO	PRAZO	NÃO CONFORMIDADE	O local não apresenta bom estado de limpeza, conservação e organização
	365 dias	OBSERVAÇÃO

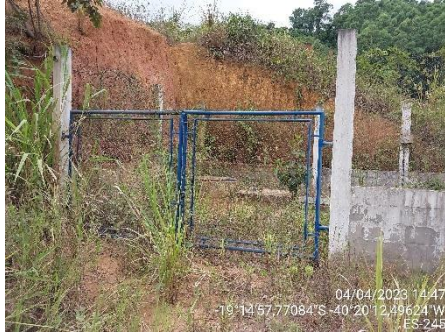
NC	CÓDIGO	UNIDADE	EBE LOTEAMENTO LOCATELI
81	4.1	CONSTATAÇÃO	Não possui placa de identificação da área da EBE
GRUPO	PRAZO	NÃO CONFORMIDADE	Não possui placa de identificação da área da EBE
	365 dias	OBSERVAÇÃO

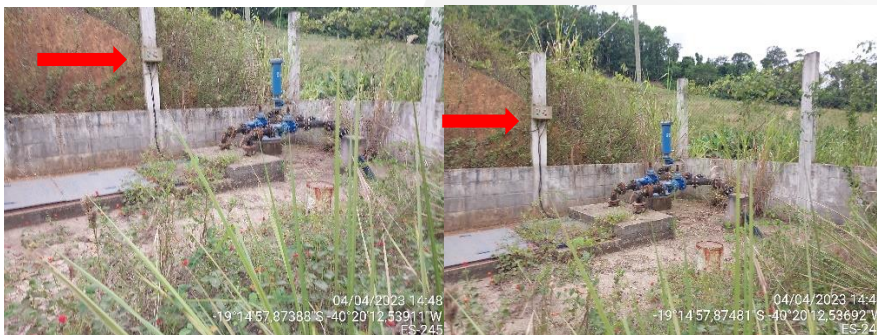
NC	CÓDIGO	UNIDADE	EBE LOTEAMENTO LOCATELI
82	4.6	CONSTATAÇÃO	Não possui placa de risco de choque
GRUPO	PRAZO	NÃO CONFORMIDADE	Os equipamentos não estão em condições de manutenção mecânica ou elétrica adequadas
	365 dias	OBSERVAÇÃO

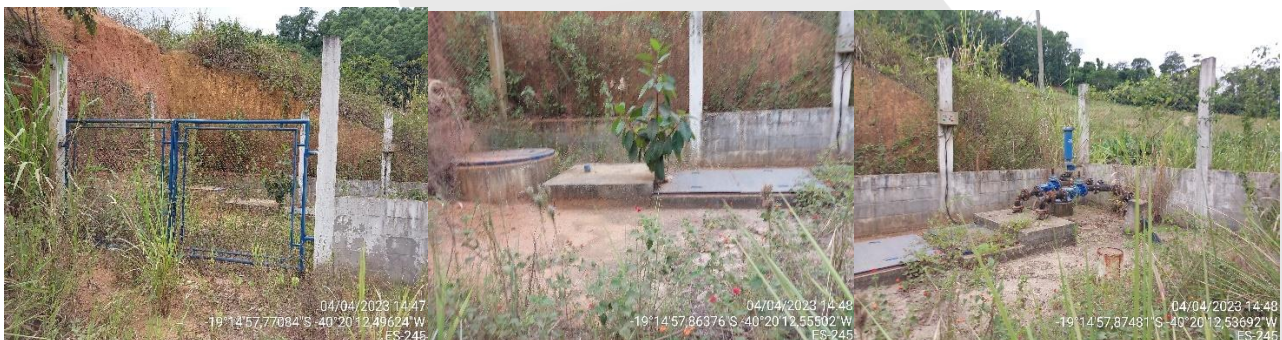
NC	CÓDIGO	UNIDADE	EBE LOTEAMENTO LOCATELI
83	4.14	CONSTATAÇÃO	Excesso de vegetação
GRUPO	PRAZO	NÃO CONFORMIDADE	O local não apresenta bom estado de limpeza, conservação e organização
	365 dias	OBSERVAÇÃO

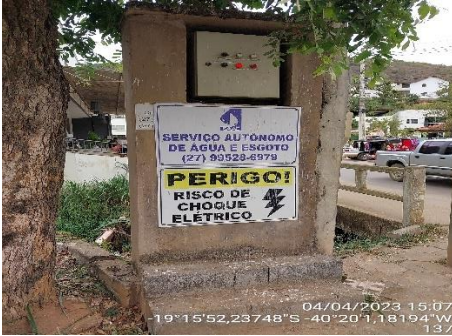
NC	CÓDIGO	UNIDADE	EBE PRAÇA GUERINO
84	4.2	CONSTATAÇÃO	Não possui cercamento que impeça pessoas não autorizadas entrar
GRUPO	PRAZO	NÃO CONFORMIDADE	A área da EBE não está cercada adequadamente
	365 dias	OBSERVAÇÃO

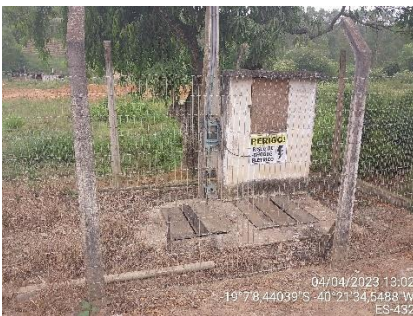
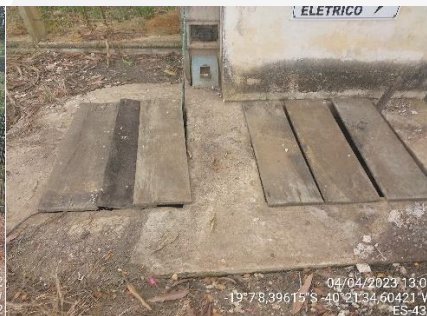
NC	CÓDIGO	UNIDADE	EBE ARCANJO SALOMÃO – SÃO JORGE DO TIRADENTES
85	4.7	CONSTATAÇÃO	Tábuas estão sendo utilizadas no lugar das tampas de proteção da estrutura
GRUPO	PRAZO	NÃO CONFORMIDADE	A área operacional não está com suas estruturas dentro de condições seguras
	365 dias	OBSERVAÇÃO
