## RELATÓRIO TÉCNICO DE FISCALIZAÇÃO N.031/2023 – RTF

Fiscalização Técnica regular no  
Sistema de abastecimento de  
água e esgoto de Rio Bananal/ES

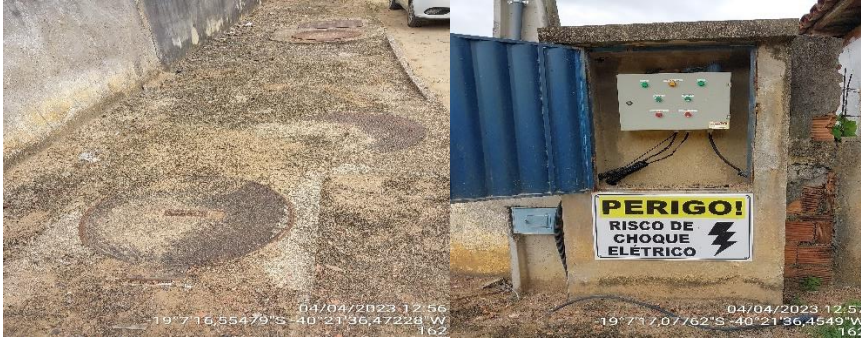
NC	CÓDIGO	UNIDADE	EBE MARIA HENRIQUE – SÃO JORGE DO TIRADENTES
87	4.1	CONSTATAÇÃO	Não possui placa de identificação da área da EBE
GRUPO	PRAZO	NÃO CONFORMIDADE	Não possui placa de identificação da área da EBE
	365 dias	OBSERVAÇÃO

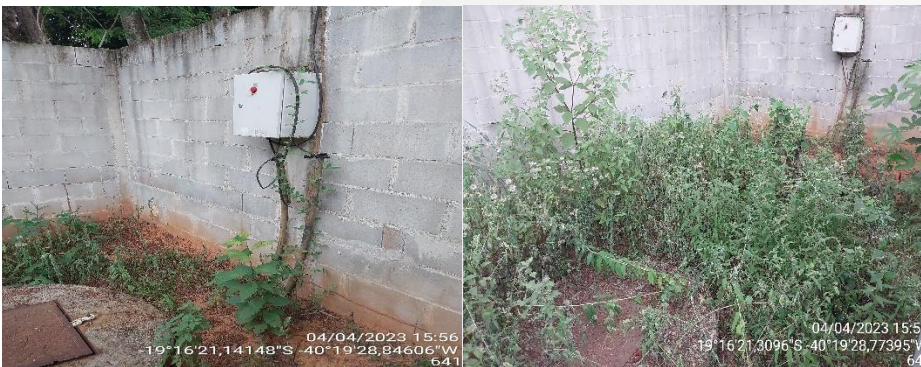
NC	CÓDIGO	UNIDADE	EBE SEMINÁRIO
88	4.6	CONSTATAÇÃO	Não possui placa de risco de choque
GRUPO	PRAZO	NÃO CONFORMIDADE	Os equipamentos não estão em condições de manutenção mecânica ou elétrica adequadas
	365 dias	OBSERVAÇÃO

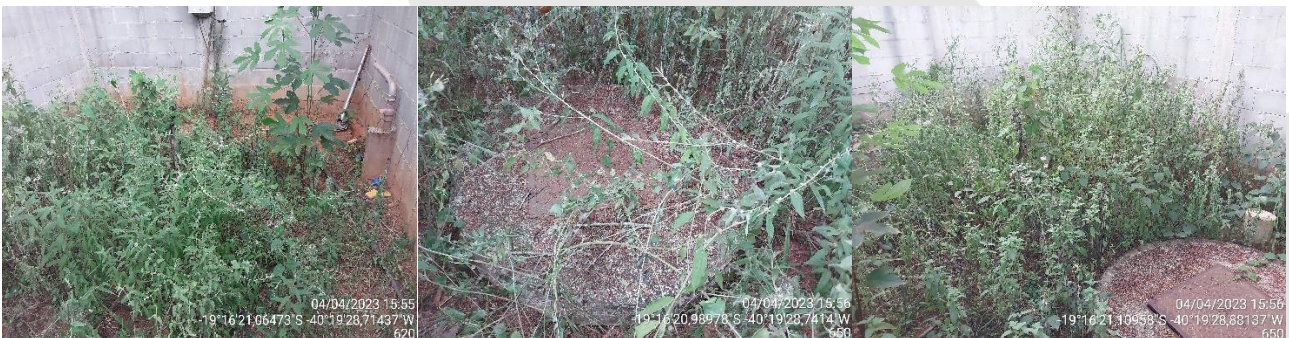
NC	CÓDIGO	UNIDADE	EBE SEMINÁRIO
89	4.14	CONSTATAÇÃO	Excesso de vegetação
GRUPO	PRAZO	NÃO CONFORMIDADE	O local não apresenta bom estado de limpeza, conservação e organização
	365 dias	OBSERVAÇÃO

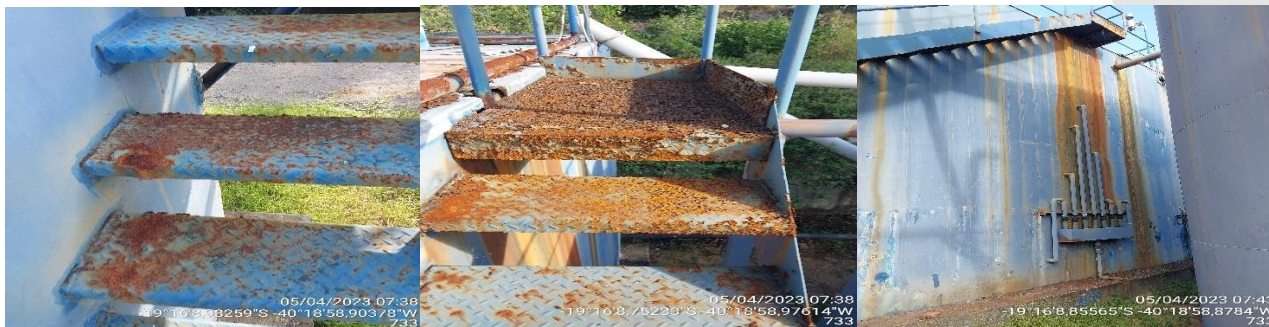
NC	CÓDIGO	UNIDADE	ETE SEDE
93	5.22	CONSTATAÇÃO	Corrosão na escada de acesso ao UASB
GRUPO	PRAZO	NÃO CONFORMIDADE	A área não está com suas estruturas dentro de condições de segurança operacional adequadas
	365 dias	OBSERVAÇÃO

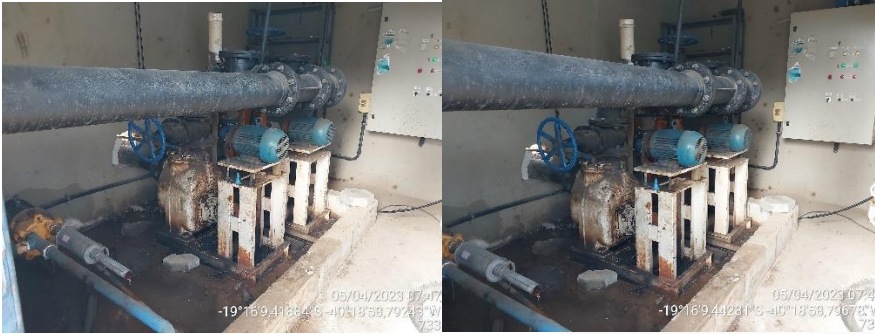
NC	CÓDIGO	UNIDADE	ETE SEDE
96	5.28	CONSTATAÇÃO	Bomba do soprador trabalhando com perca de água
GRUPO	PRAZO	NÃO CONFORMIDADE	O local não apresenta bom estado de limpeza, conservação e organização
	365 dias	OBSERVAÇÃO

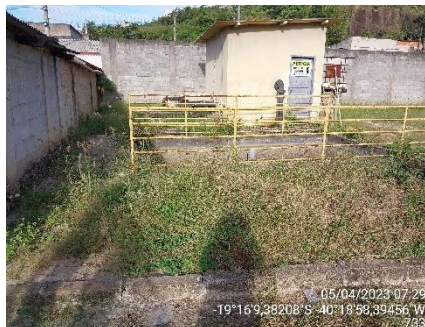
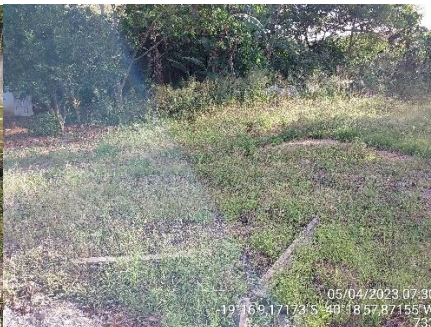
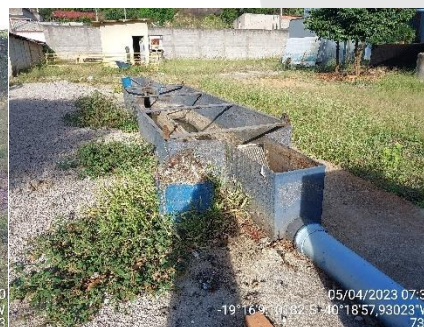
NC	CÓDIGO	UNIDADE	ETE SEDE
99	5.28	CONSTATAÇÃO	Excesso de vegetação no pátio da ETE
GRUPO	PRAZO	NÃO CONFORMIDADE	O local não apresenta bom estado de limpeza, conservação e organização
	365 dias	OBSERVAÇÃO

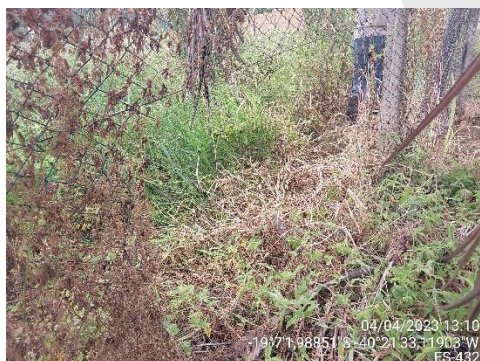
NC	CÓDIGO	UNIDADE	ETE SÃO JORGE DE TIRADENTES
101	5.4	CONSTATAÇÃO	Cerca danificada
GRUPO	PRAZO	NÃO CONFORMIDADE	A área da ETE não está cercada adequadamente
	365 dias	OBSERVAÇÃO

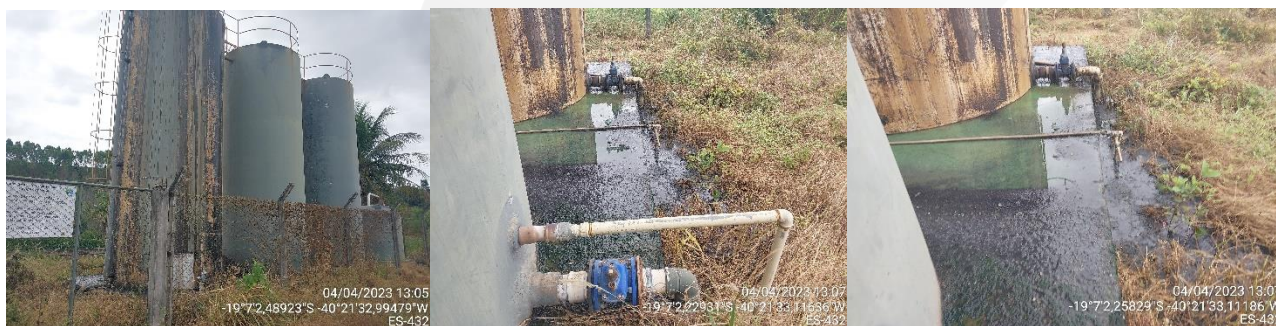
NC	CÓDIGO	UNIDADE	ETE SÃO JORGE DE TIRADENTES
103	5.22	CONSTATAÇÃO	Vazamento de esgoto bruto no reator UASB 1
GRUPO	PRAZO	NÃO CONFORMIDADE	A área não está com suas estruturas dentro de condições de segurança operacional adequadas
	365 dias	OBSERVAÇÃO

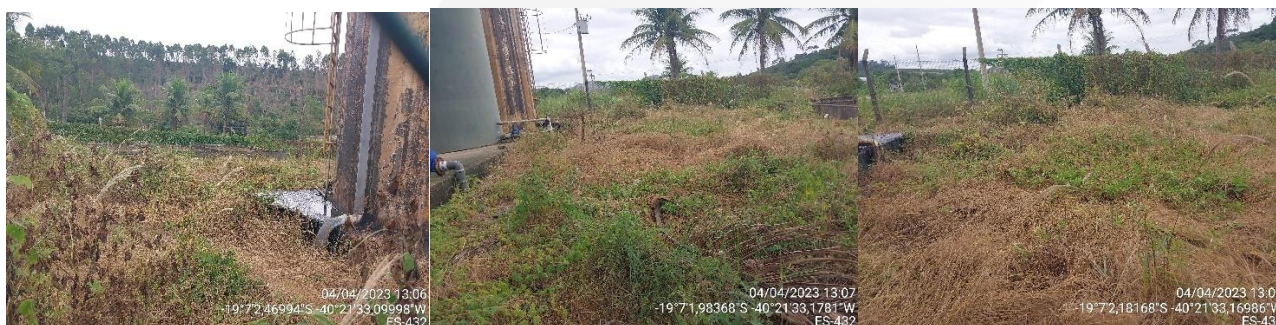
NC	CÓDIGO	UNIDADE	ETE SÃO JORGE DE TIRADENTES
106	6.9	CONSTATAÇÃO	Excesso de vegetação no pátio da ETE
GRUPO	PRAZO	NÃO CONFORMIDADE	O local não apresenta bom estado de limpeza, conservação e organização
	365 dias	OBSERVAÇÃO

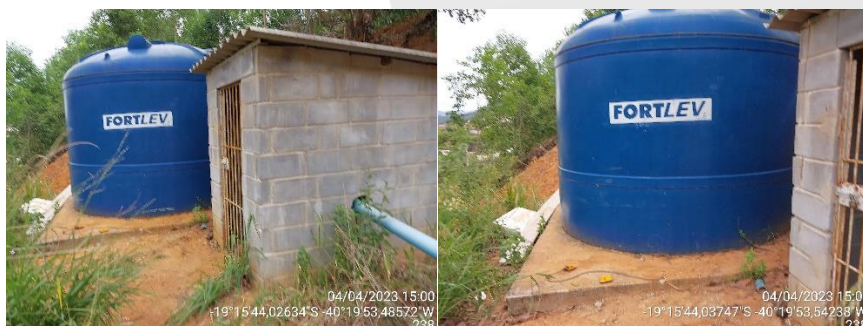
NC	CÓDIGO	UNIDADE	RESERVATÓRIO LA TORRE 1
107	6.1	CONSTATAÇÃO	Não possui placa de identificação
GRUPO	PRAZO	NÃO CONFORMIDADE	Não existe placa de identificação da área do reservatório
	365 dias	OBSERVAÇÃO

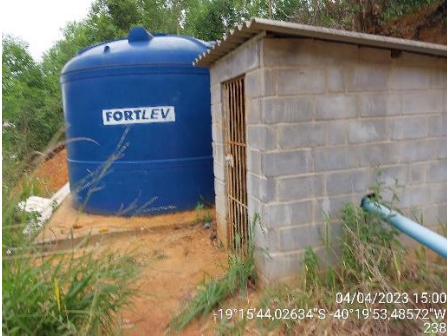
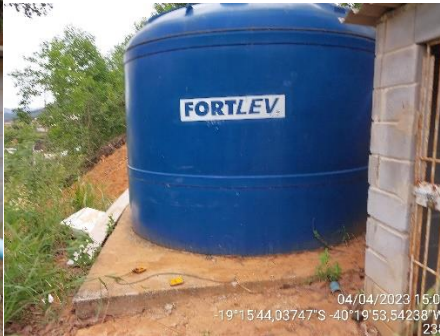
NC	CÓDIGO	UNIDADE	RESERVATÓRIO LA TORRE 1
108	6.2	CONSTATAÇÃO	Não possui cercamento
GRUPO	PRAZO	NÃO CONFORMIDADE	A área do reservatório não está cercada adequadamente
	365 dias	OBSERVAÇÃO

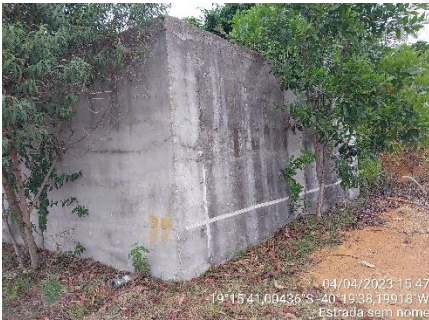
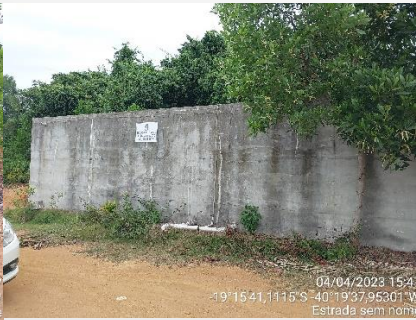
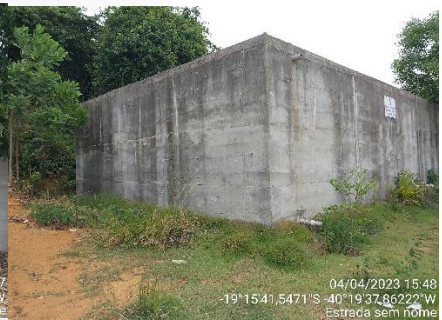
NC	CÓDIGO	UNIDADE	RESERVATÓRIO LA TORRE 2
109	6.17	CONSTATAÇÃO	Necessita de reparo na pintura
GRUPO	PRAZO	NÃO CONFORMIDADE	O local não apresenta bom estado de limpeza, conservação e organização
	365 dias	OBSERVAÇÃO

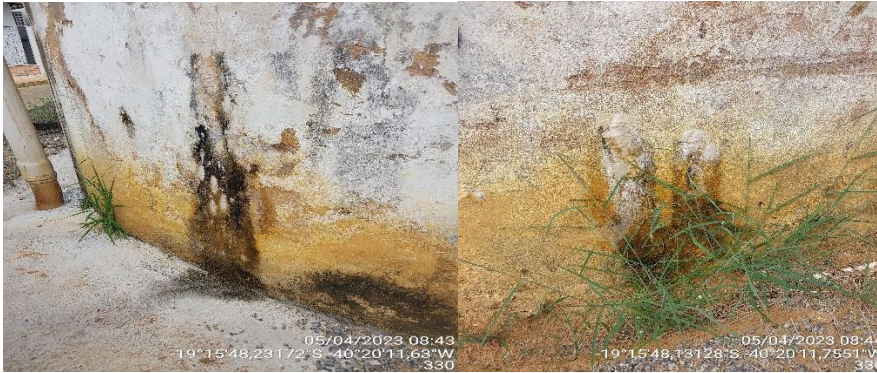
NC	CÓDIGO	UNIDADE	RESERVATÓRIO DE BAIXO - SEDE
111	6.3	CONSTATAÇÃO	Fissura com vazamento aparente
GRUPO	PRAZO	NÃO CONFORMIDADE	Equipamentos e estruturas não estão isentos de vazamentos aparentes de água
	365 dias	OBSERVAÇÃO

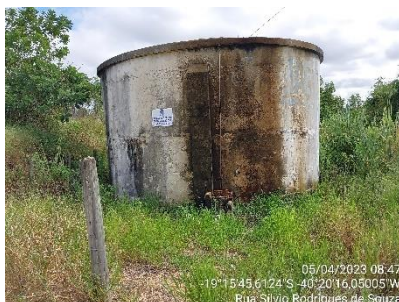
NC	CÓDIGO	UNIDADE	RESERVATÓRIO DE CIMA - SEDE
113	6.2	CONSTATAÇÃO	Cerca danificada
GRUPO	PRAZO	NÃO CONFORMIDADE	A área do reservatório não está cercada adequadamente
	365 dias	OBSERVAÇÃO

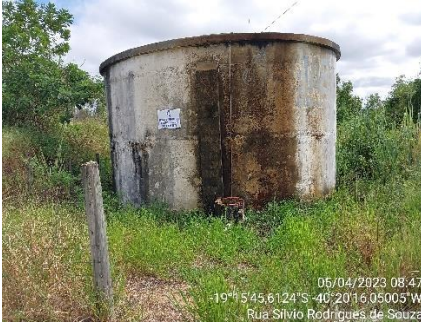
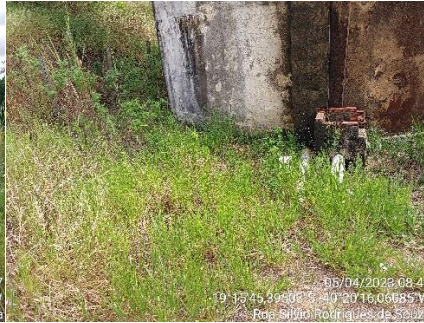
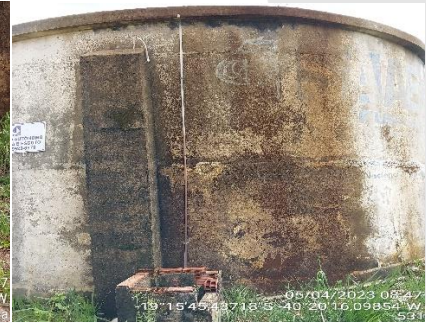
NC	CÓDIGO	UNIDADE	RESERVATÓRIO DE CIMA - SEDE
114	6.17	CONSTATAÇÃO	Necessita de reparo na pintura
GRUPO	PRAZO	NÃO CONFORMIDADE	O local não apresenta bom estado de limpeza, conservação e organização
	365 dias	OBSERVAÇÃO

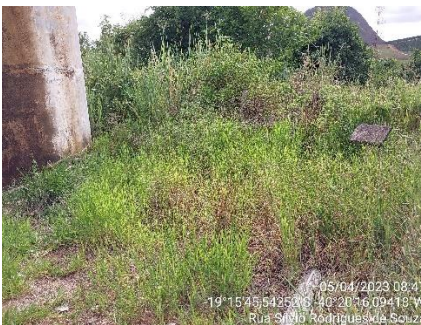
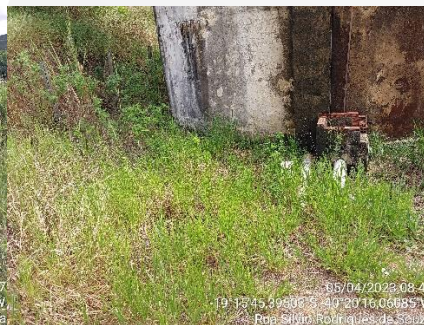
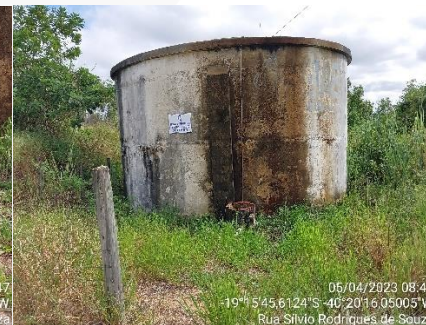
NC	CÓDIGO	UNIDADE	RESERVATÓRIO DE CIMA - SEDE
115	6.17	CONSTATAÇÃO	Excesso de vegetação
GRUPO	PRAZO	NÃO CONFORMIDADE	O local não apresenta bom estado de limpeza, conservação e organização
	365 dias	OBSERVAÇÃO

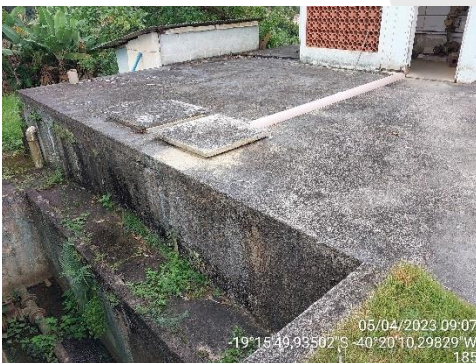
NC	CÓDIGO	UNIDADE	RESERVATÓRIO ETA SEDE
116	6.17	CONSTATAÇÃO	Necessita de reparo na pintura
GRUPO	PRAZO	NÃO CONFORMIDADE	O local não apresenta bom estado de limpeza, conservação e organização
	365 dias	OBSERVAÇÃO

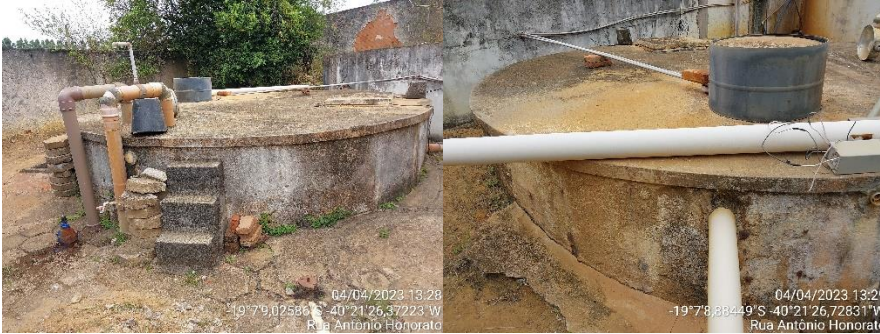
NC	CÓDIGO	UNIDADE	RESERVATÓRIO ETA SÃO JOÃO DE TIRADENTES
117	6.17	CONSTATAÇÃO	Necessita de reparo na pintura
GRUPO	PRAZO	NÃO CONFORMIDADE	O local não apresenta bom estado de limpeza, conservação e organização
	365 dias	OBSERVAÇÃO

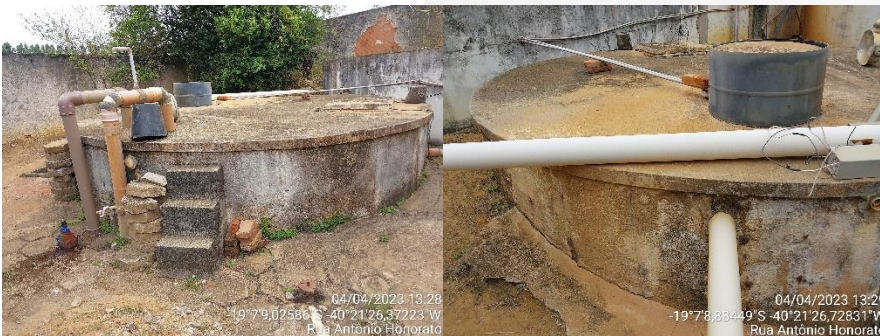
NC	CÓDIGO	UNIDADE	RESERVATÓRIO ETA SÃO JOÃO DE TIRADENTES
118	6.17	CONSTATAÇÃO	Material disposto ao redor e em cima do reservatório
GRUPO	PRAZO	NÃO CONFORMIDADE	O local não apresenta bom estado de limpeza, conservação e organização
	365 dias	OBSERVAÇÃO

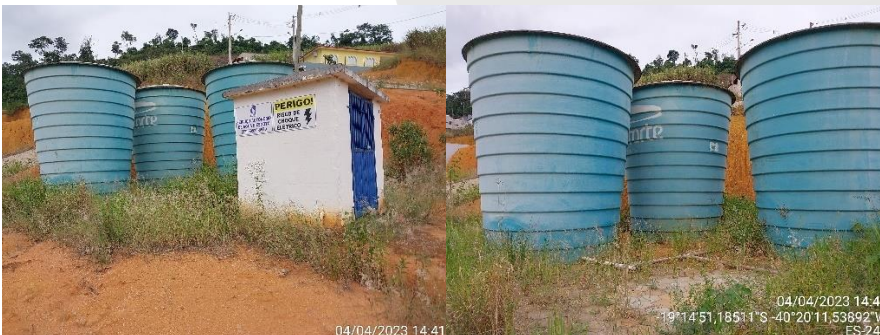
NC	CÓDIGO	UNIDADE	RESERVATÓRIO LOTEAMENTO LOCATELLI
119	6.2	CONSTATAÇÃO	Não possui cerca
GRUPO	PRAZO	NÃO CONFORMIDADE	A área do reservatório não está cercada adequadamente
	365 dias	OBSERVAÇÃO

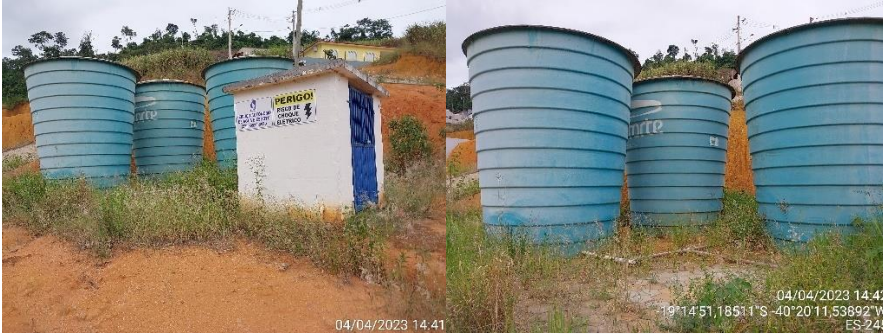
NC	CÓDIGO	UNIDADE	RESERVATÓRIO LOTEAMENTO LOCATELLI
120	6.17	CONSTATAÇÃO	Excesso de vegetação
GRUPO	PRAZO	NÃO CONFORMIDADE	O local não apresenta bom estado de limpeza, conservação e organização
	365 dias	OBSERVAÇÃO

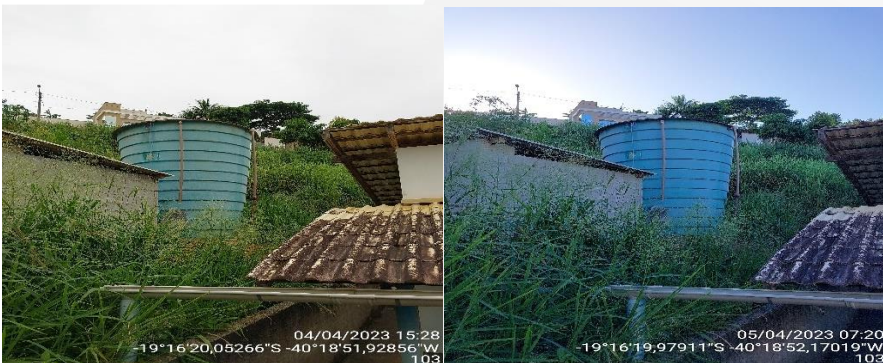
NC	CÓDIGO	UNIDADE	RESERVATÓRIO LOTEAMENTO CORDEIRO
121	6.1	CONSTATAÇÃO	O local não possui placa de identificação
GRUPO	PRAZO	NÃO CONFORMIDADE	Não existe placa de identificação da área do reservatório
	365 dias	OBSERVAÇÃO

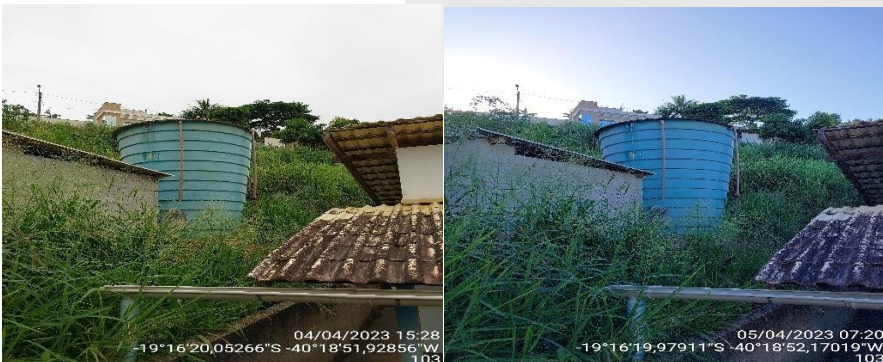
NC	CÓDIGO	UNIDADE	RESERVATÓRIO LOTEAMENTO CORDEIRO
122	6.2	CONSTATAÇÃO	Não possui cerca
GRUPO	PRAZO	NÃO CONFORMIDADE	A área do reservatório não está cercada adequadamente
	365 dias	OBSERVAÇÃO

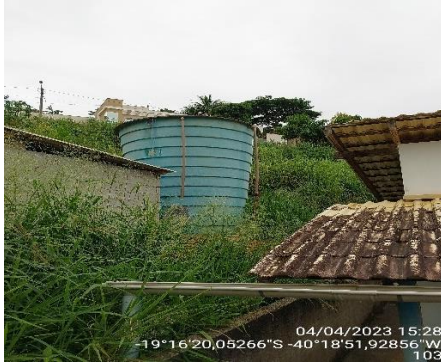
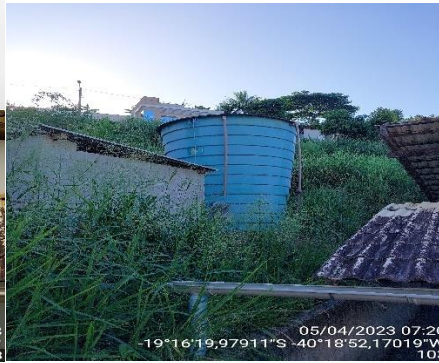
NC	CÓDIGO	UNIDADE	RESERVATÓRIO LOTEAMENTO CORDEIRO
123	6.17	CONSTATAÇÃO	Excesso de vegetação
GRUPO	PRAZO	NÃO CONFORMIDADE	O local não apresenta bom estado de limpeza, conservação e organização
	365 dias	OBSERVAÇÃO

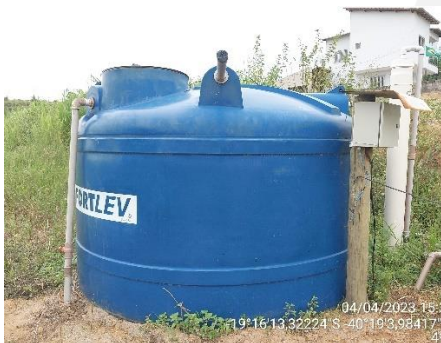
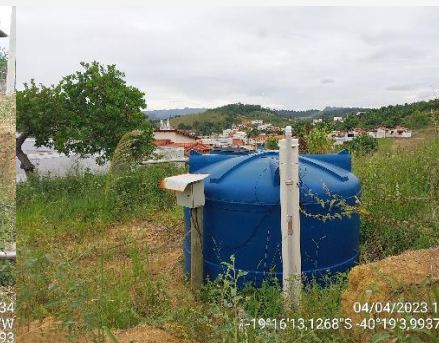
NC	CÓDIGO	UNIDADE	RESERVATÓRIO 1 LOTEAMENTO GENEROSO
124	6.1	CONSTATAÇÃO	O local não possui placa de identificação
GRUPO	PRAZO	NÃO CONFORMIDADE	Não existe placa de identificação da área do reservatório
	365 dias	OBSERVAÇÃO

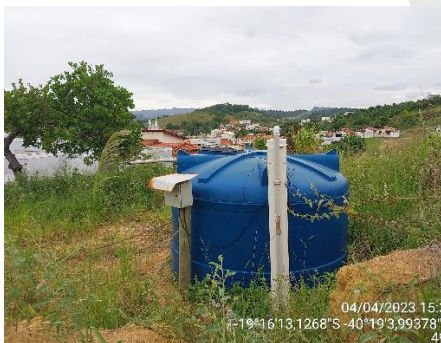
NC	CÓDIGO	UNIDADE	RESERVATÓRIO 1 LOTEAMENTO GENEROSO
125	6.2	CONSTATAÇÃO	Não possui cerca
GRUPO	PRAZO	NÃO CONFORMIDADE	A área do reservatório não está cercada adequadamente
	365 dias	OBSERVAÇÃO

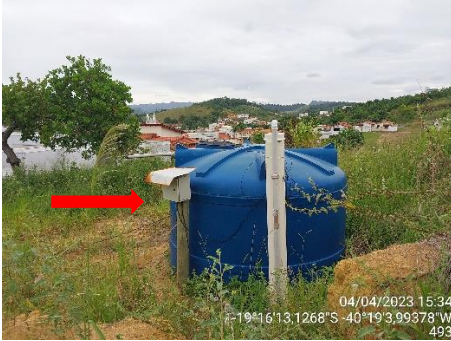
NC	CÓDIGO	UNIDADE	RESERVATÓRIO 1 LOTEAMENTO GENEROSO
126	6.10	CONSTATAÇÃO	Quadro de comando da bomba necessita de local adequado com proteção
GRUPO	PRAZO	NÃO CONFORMIDADE	Os equipamentos não estão em condições de manutenção mecânica ou elétrica adequadas
	365 dias	OBSERVAÇÃO

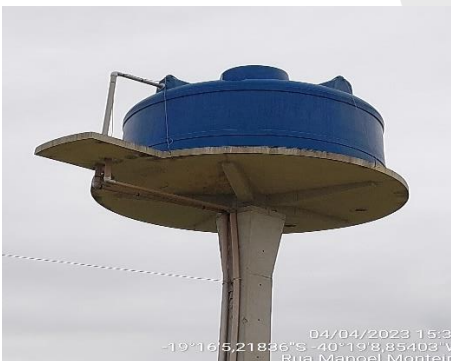
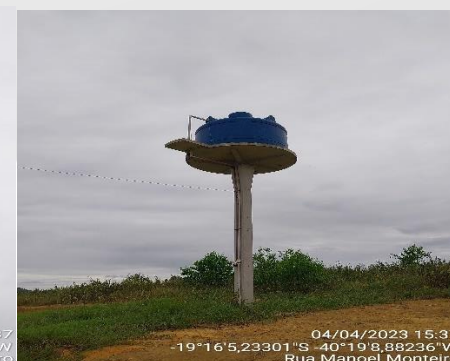
NC	CÓDIGO	UNIDADE	RESERVATÓRIO 2 LOTEAMENTO GENEROSO
128	6.1	CONSTATAÇÃO	O local não possui placa de identificação
GRUPO	PRAZO	NÃO CONFORMIDADE	Não existe placa de identificação da área do reservatório
	365 dias	OBSERVAÇÃO

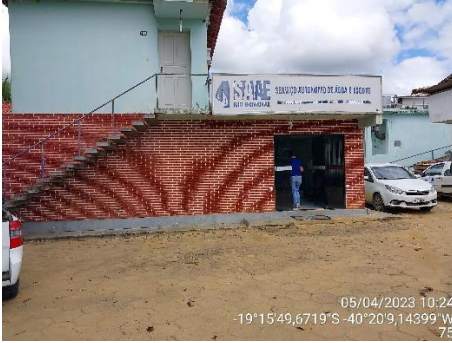
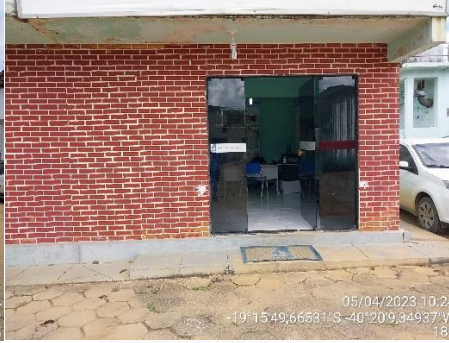
NC	CÓDIGO	UNIDADE	COMERCIAL / OPERACIONAL
135	7.20	CONSTATAÇÃO	Não possui rampa de acesso de deficiente físico
GRUPO	PRAZO	NÃO CONFORMIDADE	As dependências e estruturas do atendimento não estão adequadas
	365 dias	OBSERVAÇÃO

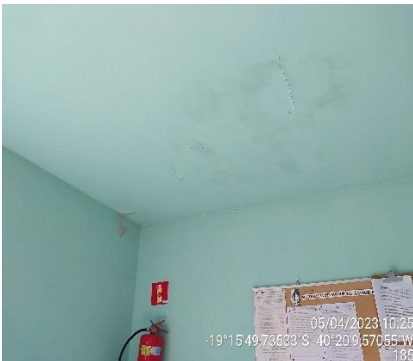
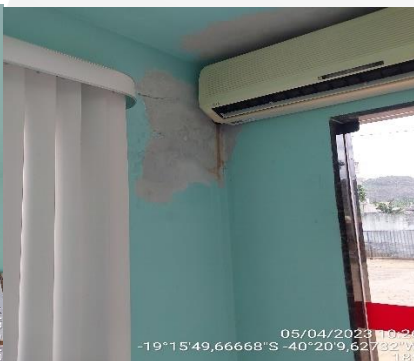
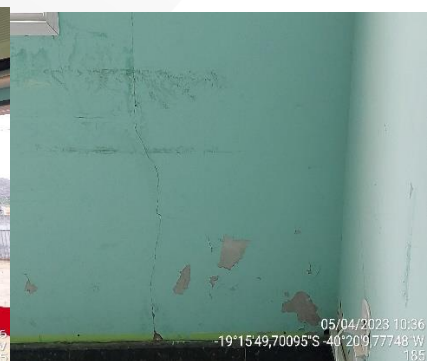
NC	CÓDIGO	UNIDADE	COMERCIAL / OPERACIONAL
136	7.20	CONSTATAÇÃO	Necessita de reparos na pintura interna
GRUPO	PRAZO	NÃO CONFORMIDADE	As dependências e estruturas do atendimento não estão adequadas
	365 dias	OBSERVAÇÃO

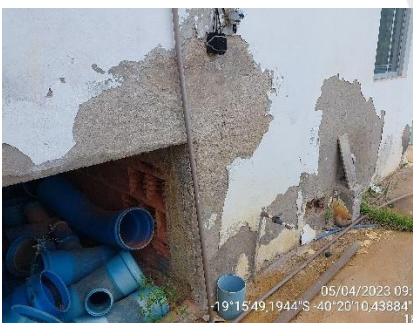
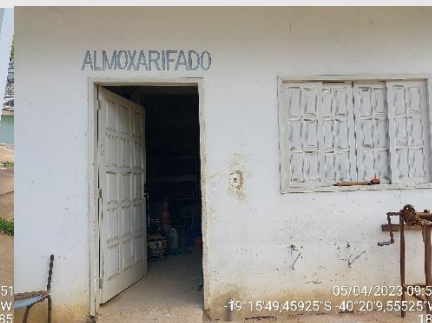
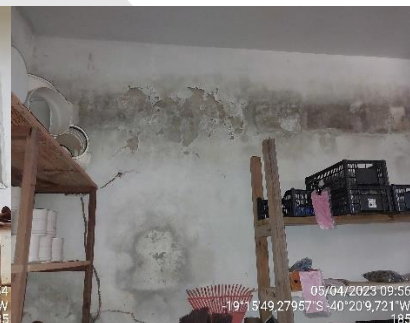
NC	CÓDIGO	UNIDADE	COMERCIAL / OPERACIONAL
137	7.21	CONSTATAÇÃO	Necessita de reparos na pintura
GRUPO	PRAZO	NÃO CONFORMIDADE	A área operacional está com suas estruturas dentro de condições seguras
	365 dias	OBSERVAÇÃO
