RELATÓRIO TÉCNICO DE FISCALIZAÇÃO N.024/2023 – RTF

Fiscalização Técnica regular no Sistema de abastecimento de água e esgoto de Marilândia/ES

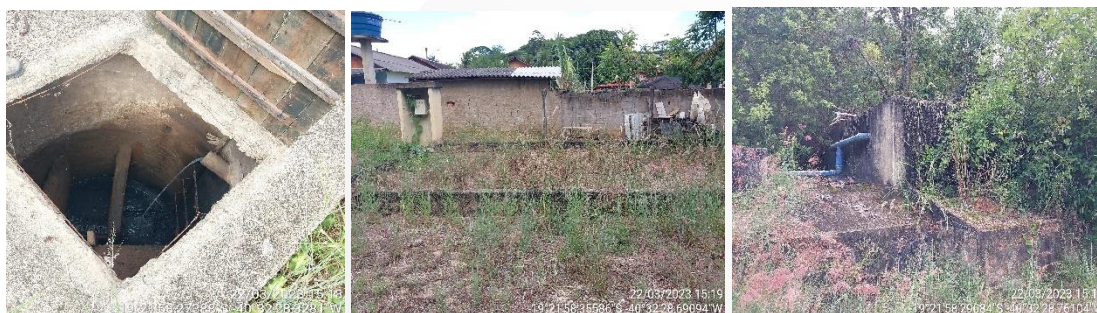
Figura 20: Registros fotográficos ETE Alto Liberdade

A ETE Alto Liberdade está localizada no distrito Alto Liberdade, nas coordenadas UTM 338.134 E, 7.857.935 N, e é composta de um pré-tratamento contendo gradeamento, operando regularmente em baixa eficiência e possuindo um leito de secagem.

Possui licença ambiental sob o N° 250/2010 junto ao IEMA que se encontra vencida, não foi enviada outorga de lançamento de efluentes.

O lodo gerado na Estação de Tratamento de Esgoto Alto Liberdade não recebe nenhum tipo de tratamento. Não é realizado o monitoramento dos parâmetros do efluente tratado e nem o controle da vazão de entrada da ETE. Na figura 20 é possível visualizar as estruturas da ETE Alto Liberdade.

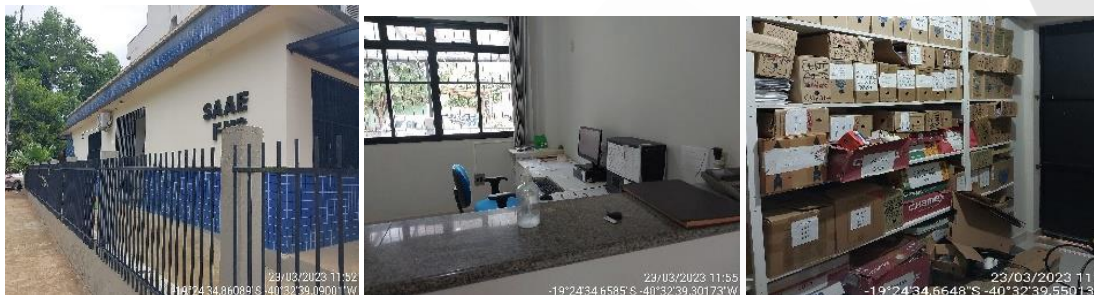
As instalações contam com 1 guichê de atendimento presencial e disponibiliza de contato via telefone. Possui assentos para atendimento presencial e ambiente climatizado. Há disponibilidade de

quadro informativo, mas não possui código de defesa do consumidor e tarifas vigentes. O tempo médio de espera para atendimento presencial é de 3 minutos. Além disso, a distribuição de senhas não é feita, pois não é necessária a implantação da medida no momento, devido à pouca procura no escritório.

Figura 22: Área Comercial/Administrativa

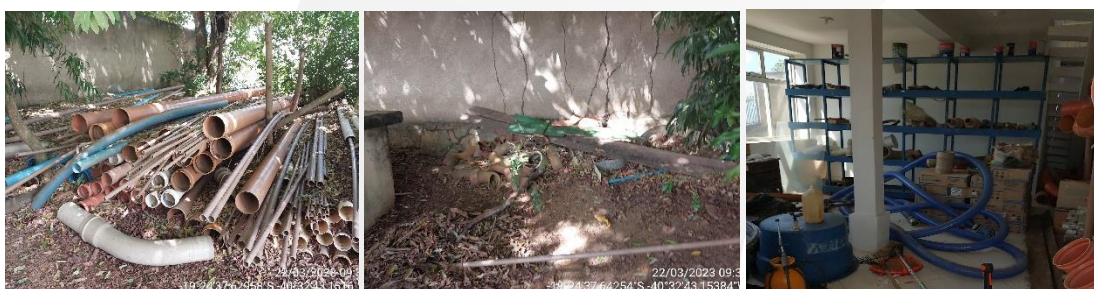
Há disponibilização de área de apoio, água potável e banheiros para os funcionários. Além disso, armários e sinalização de uso obrigatório de EPIs e, localizado na ETA Sede, um almoxarifado de tubos e conexões em condições inadequadas de organização.

Figura 23: Área Operacional/ almoxarifado de tubos e conexões

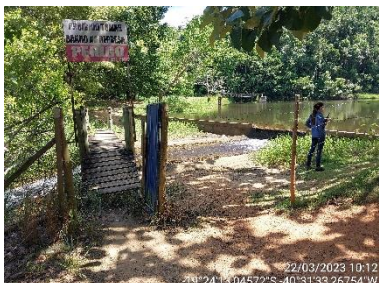
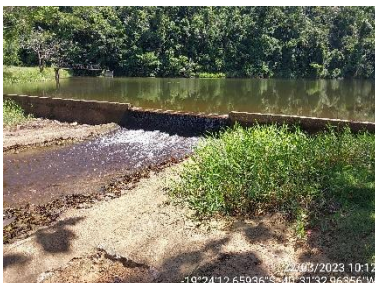
NC	CÓDIGO	UNIDADE	CAPTAÇÃO SÃO PEDRO - SEDE
2	1.2	CONSTATAÇÃO	A área da captação não está cercada adequadamente
GRUPO	PRAZO	NÃO CONFORMIDADE	A área da captação não está cercada adequadamente
	365 dias	OBSERVAÇÃO

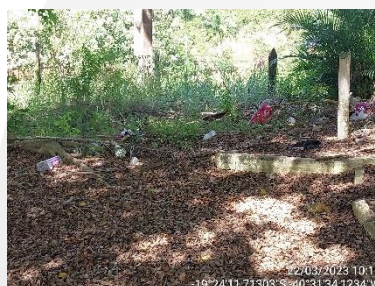
NC	CÓDIGO	UNIDADE	CAPTAÇÃO SÃO PEDRO - SEDE
3	1.3	CONSTATAÇÃO	Não foi apresentado outorga de captação
GRUPO	PRAZO	NÃO CONFORMIDADE	Não possui outorga de captação ou outorga com validade vigente.
	365 dias	OBSERVAÇÃO

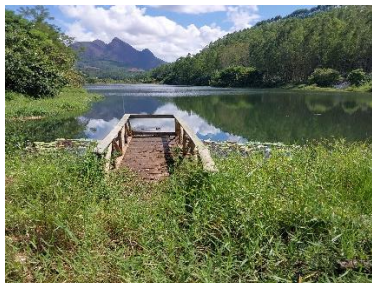
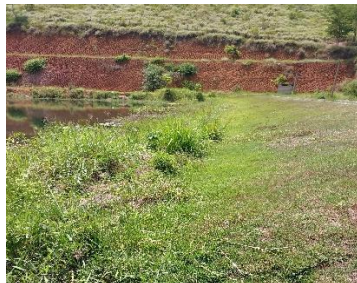
NC	CÓDIGO	UNIDADE	CAPTAÇÃO ALTO LIBERDADE
8	1.15	CONSTATAÇÃO	Não possui planos de contingência.
GRUPO	PRAZO	NÃO CONFORMIDADE	Sem existência de planos de contingência em caso de acidentes (desmoronamentos, deslizamentos, etc)
	365 dias	OBSERVAÇÃO

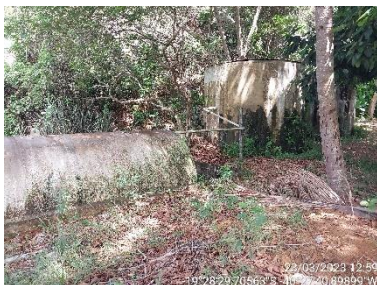
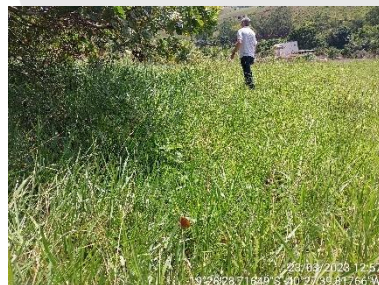
NC	CÓDIGO	UNIDADE	CAPTAÇÃO PATRÃO MOR
10	1.3	CONSTATAÇÃO	Não foi apresentado outorga de captação
GRUPO	PRAZO	NÃO CONFORMIDADE	Não possui outorga de captação ou outorga com validade vigente.
	365 dias	OBSERVAÇÃO

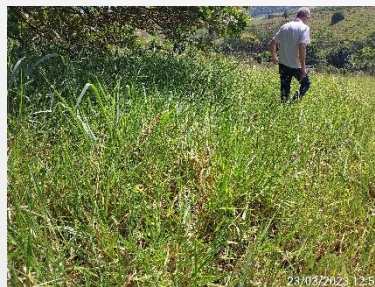
NC	CÓDIGO	UNIDADE	CAPTAÇÃO PATRÃO MOR
12	1.14	CONSTATAÇÃO	Local de difícil acesso
GRUPO	PRAZO	NÃO CONFORMIDADE	Condições de acesso ao ponto de captação não são adequadas
	365 dias	OBSERVAÇÃO

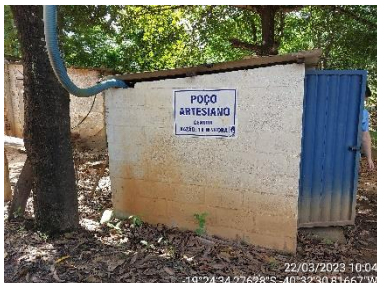
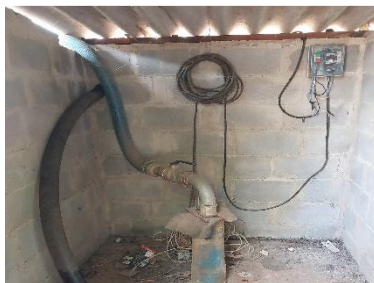
NC	CÓDIGO	UNIDADE	CAPTAÇÃO POÇO SEDE
14	1.8	CONSTATAÇÃO	Sem extintor próximo ao quadro de energia
GRUPO	PRAZO	NÃO CONFORMIDADE	A área e sua estrutura não estão dentro de condições de segurança operacional adequadas
	365 dias	OBSERVAÇÃO

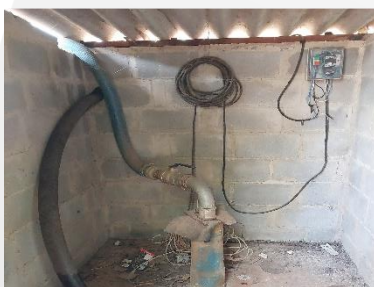
NC	CÓDIGO	UNIDADE	CAPTAÇÃO POÇO SEDE
15	1.9	CONSTATAÇÃO	Falta de limpeza dentro e fora do ponto de captação
GRUPO	PRAZO	NÃO CONFORMIDADE	O local não apresenta bom estado de limpeza, conservação e organização
	365 dias	OBSERVAÇÃO

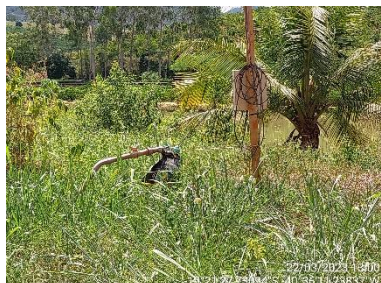
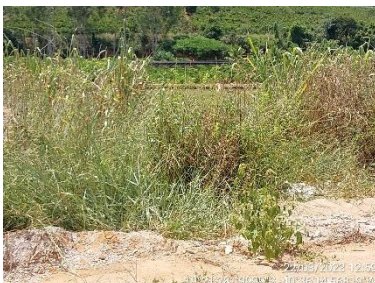
NC	CÓDIGO	UNIDADE	CAPTAÇÃO POÇO SAPUCAIA
17	1.2	CONSTATAÇÃO	A área da captação não está cercada adequadamente
GRUPO	PRAZO	NÃO CONFORMIDADE	A área da captação não está cercada adequadamente
	365 dias	OBSERVAÇÃO

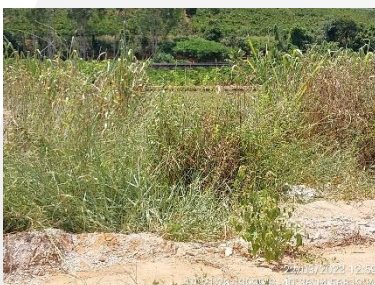
NC	CÓDIGO	UNIDADE	CAPTAÇÃO POÇO SAPUCAIA
18	1.7	CONSTATAÇÃO	Sem sinalização para risco de choque
GRUPO	PRAZO	NÃO CONFORMIDADE	Os equipamentos não estão em condições de manutenção mecânica ou elétrica adequadas
	365 dias	OBSERVAÇÃO

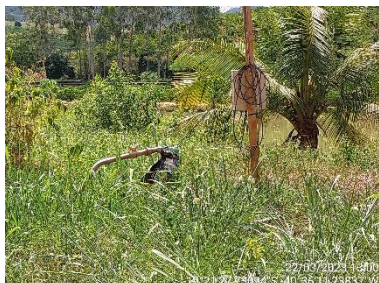
NC	CÓDIGO	UNIDADE	CAPTAÇÃO POÇO SAPUCAIA
20	1.9	CONSTATAÇÃO	Excesso de vegetação
GRUPO	PRAZO	NÃO CONFORMIDADE	O local não apresenta bom estado de limpeza, conservação e organização
	365 dias	OBSERVAÇÃO

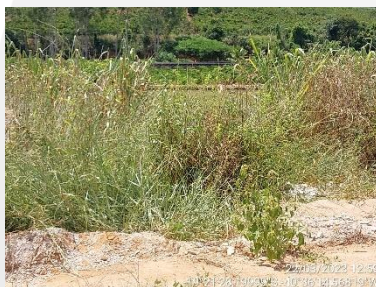
NC	CÓDIGO	UNIDADE	CAPTAÇÃO POÇO SAPUCAIA
21	1.10	CONSTATAÇÃO	O poço não possui laje
GRUPO	PRAZO	NÃO CONFORMIDADE	A laje sanitária não possui dimensões adequadas (1,5x1,5m; espessura de 10cm).
	365 dias	OBSERVAÇÃO

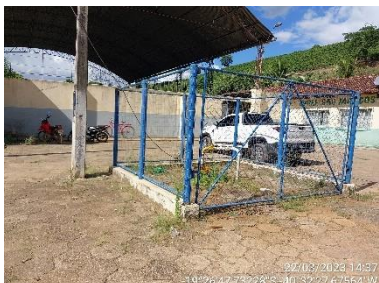
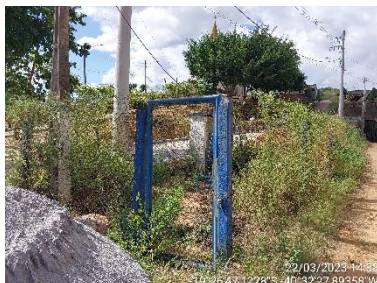
NC	CÓDIGO	UNIDADE	CAPTAÇÃO POÇO SÃO MARCOS I
23	1.8	CONSTATAÇÃO	Sem extintor próximo ao quadro de energia
GRUPO	PRAZO	NÃO CONFORMIDADE	A área e sua estrutura não estão dentro de condições de segurança operacional adequadas
	365 dias	OBSERVAÇÃO

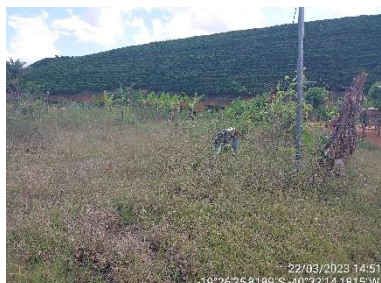
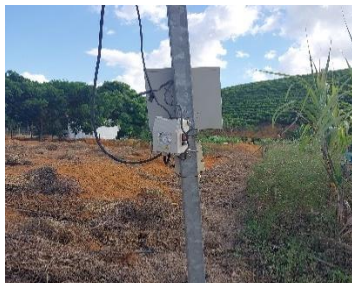
NC	CÓDIGO	UNIDADE	CAPTAÇÃO POÇO SÃO MARCOS II
26	1.2	CONSTATAÇÃO	A área da captação não está cercada adequadamente
GRUPO	PRAZO	NÃO CONFORMIDADE	A área da captação não está cercada adequadamente
	365 dias	OBSERVAÇÃO

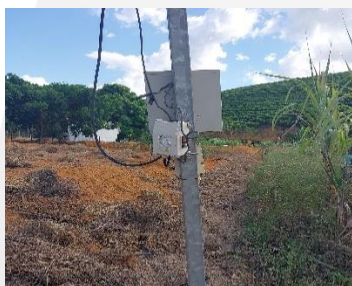
NC	CÓDIGO	UNIDADE	CAPTAÇÃO POÇO SÃO MARCOS II
27	1.7	CONSTATAÇÃO	Sem sinalização para risco de choque
GRUPO	PRAZO	NÃO CONFORMIDADE	Os equipamentos não estão em condições de manutenção mecânica ou elétrica adequadas
	365 dias	OBSERVAÇÃO

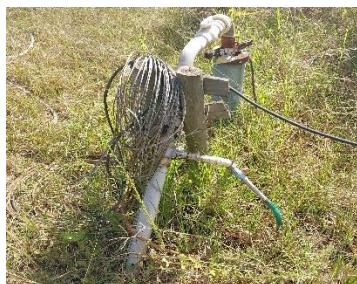
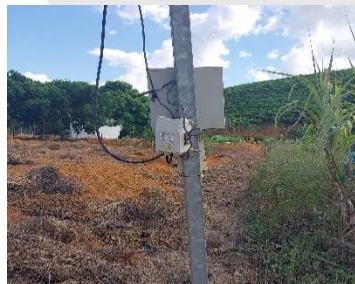
NC	CÓDIGO	UNIDADE	CAPTAÇÃO POÇO SÃO MARCOS II
28	1.8	CONSTATAÇÃO	Sem extintor próximo ao quadro de energia
GRUPO	PRAZO	NÃO CONFORMIDADE	A área e sua estrutura não estão dentro de condições de segurança operacional adequadas
	365 dias	OBSERVAÇÃO

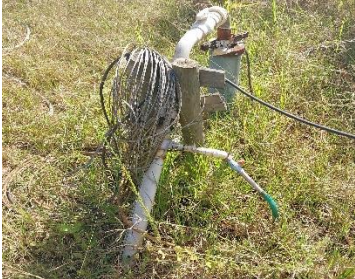
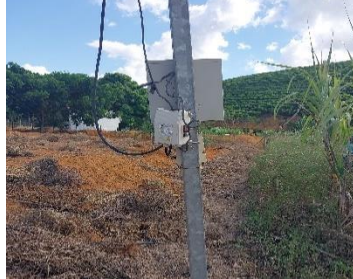
NC	CÓDIGO	UNIDADE	CAPTAÇÃO POÇO SÃO MARCOS II
29	1.9	CONSTATAÇÃO	Excesso de vegetação
GRUPO	PRAZO	NÃO CONFORMIDADE	O local não apresenta bom estado de limpeza, conservação e organização
	365 dias	OBSERVAÇÃO

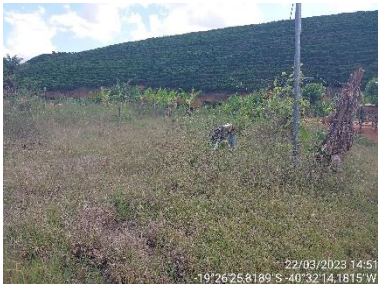
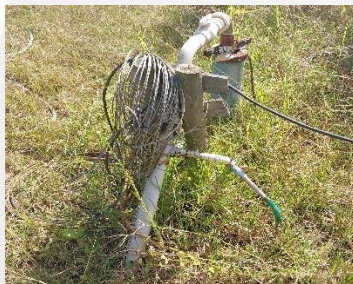
NC	CÓDIGO	UNIDADE	CAPTAÇÃO POÇO SÃO MARCOS II
30	1.10	CONSTATAÇÃO	O poço não possui laje
GRUPO	PRAZO	NÃO CONFORMIDADE	A laje sanitária não possui dimensões adequadas (1,5x1,5m; espessura de 10cm).
	365 dias	OBSERVAÇÃO

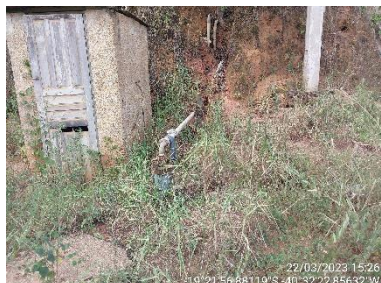
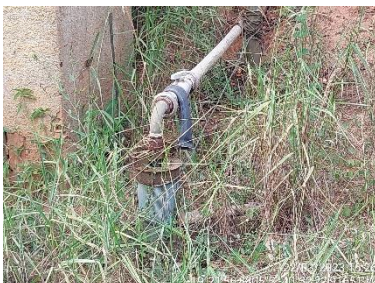
NC	CÓDIGO	UNIDADE	CAPTAÇÃO POÇO ALTO LIBERDADE I
32	1.2	CONSTATAÇÃO	A área da captação não está cercada adequadamente
GRUPO	PRAZO	NÃO CONFORMIDADE	A área da captação não está cercada adequadamente
	365 dias	OBSERVAÇÃO

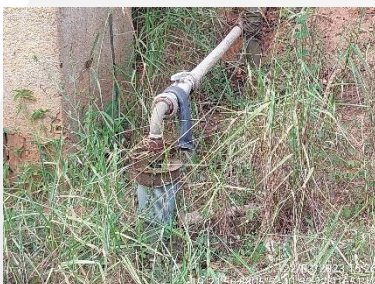
NC	CÓDIGO	UNIDADE	CAPTAÇÃO POÇO ALTO LIBERDADE I
33	1.9	CONSTATAÇÃO	Excesso de vegetação
GRUPO	PRAZO	NÃO CONFORMIDADE	O local não apresenta bom estado de limpeza, conservação e organização
	365 dias	OBSERVAÇÃO

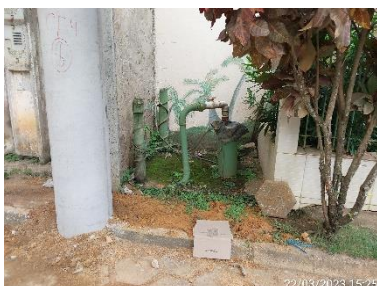
NC	CÓDIGO	UNIDADE	CAPTAÇÃO POÇO ALTO LIBERDADE II
36	1.2	CONSTATAÇÃO	A área da captação não está cercada adequadamente
GRUPO	PRAZO	NÃO CONFORMIDADE	A área da captação não está cercada adequadamente
	365 dias	OBSERVAÇÃO

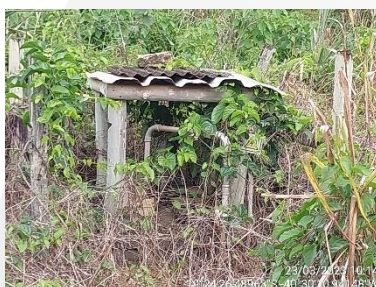
NC	CÓDIGO	UNIDADE	CAPTAÇÃO POÇO SÃO PEDRO
42	1.2	CONSTATAÇÃO	A área da captação não está cercada adequadamente
GRUPO	PRAZO	NÃO CONFORMIDADE	A área da captação não está cercada adequadamente
	365 dias	OBSERVAÇÃO

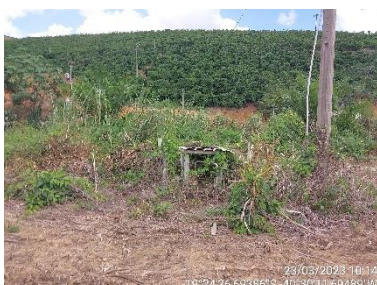
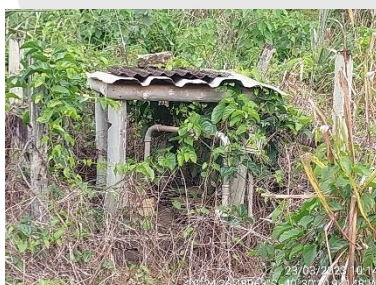
NC	CÓDIGO	UNIDADE	CAPTAÇÃO POÇO SÃO PEDRO
43	1.9	CONSTATAÇÃO	Excesso de vegetação
GRUPO	PRAZO	NÃO CONFORMIDADE	O local não apresenta bom estado de limpeza, conservação e organização
	365 dias	OBSERVAÇÃO

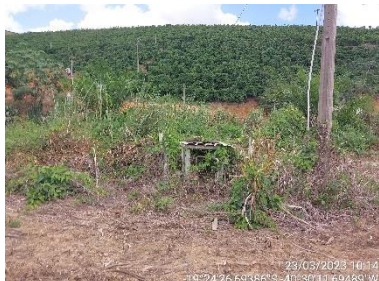
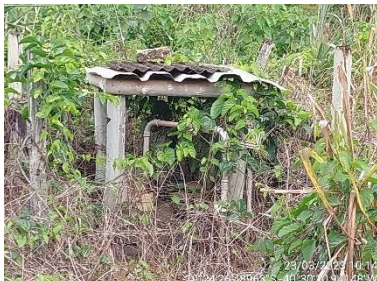
NC	CÓDIGO	UNIDADE	CAPTAÇÃO POÇO SÃO PEDRO
44	1.10	CONSTATAÇÃO	O poço não possui laje
GRUPO	PRAZO	NÃO CONFORMIDADE	A laje sanitária não possui dimensões adequadas (1,5x1,5m; espessura de 10cm).
	365 dias	OBSERVAÇÃO

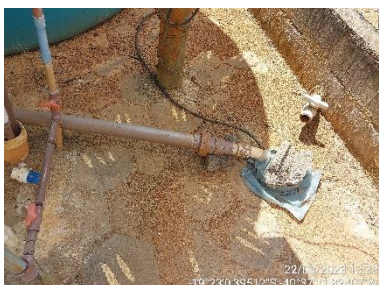
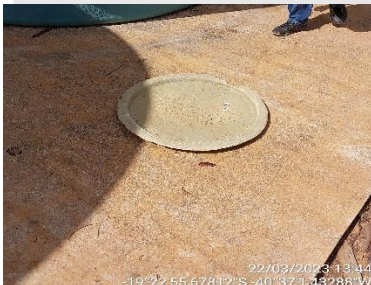
NC	CÓDIGO	UNIDADE	CAPTAÇÃO POÇO MONTE SINAI
46	1.7	CONSTATAÇÃO	Sem sinalização para risco de choque
GRUPO	PRAZO	NÃO CONFORMIDADE	Os equipamentos não estão em condições de manutenção mecânica ou elétrica adequadas
	365 dias	OBSERVAÇÃO

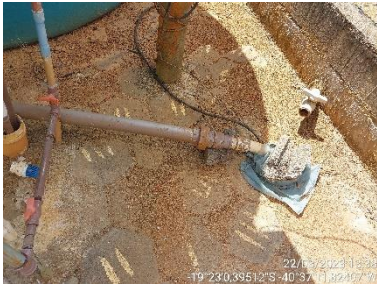
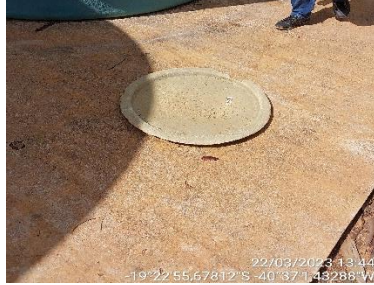
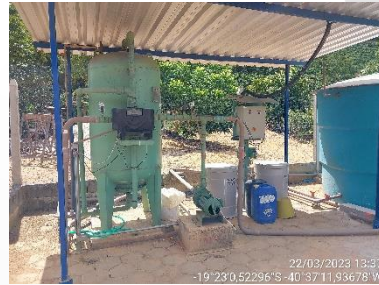
NC	CÓDIGO	UNIDADE	CAPTAÇÃO POÇO MONTE SINAI
47	1.8	CONSTATAÇÃO	Sem extintor próximo ao quadro de energia
GRUPO	PRAZO	NÃO CONFORMIDADE	A área e sua estrutura não estão dentro de condições de segurança operacional adequadas
	365 dias	OBSERVAÇÃO

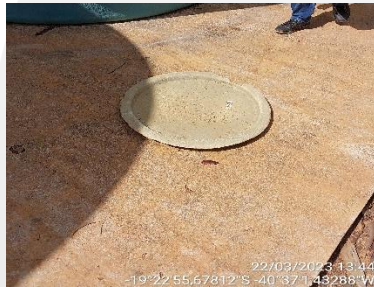
NC	CÓDIGO	UNIDADE	ETA SEDE
48	3.2	CONSTATAÇÃO	Sem placa de identificação
GRUPO	PRAZO	NÃO CONFORMIDADE	Não existe placa de identificação da área da ETA
	365 dias	OBSERVAÇÃO

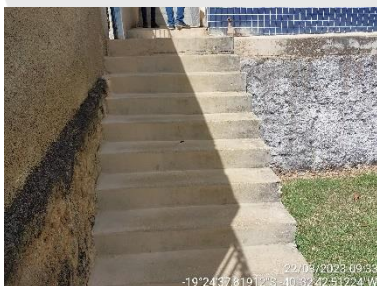
NC	CÓDIGO	UNIDADE	ETA SEDE
55	3.24	CONSTATAÇÃO	Sem extintor próximo ao quadro de energia
GRUPO	PRAZO	NÃO CONFORMIDADE	A área e sua estrutura não estão dentro de condições de segurança operacional adequadas
	365 dias	OBSERVAÇÃO

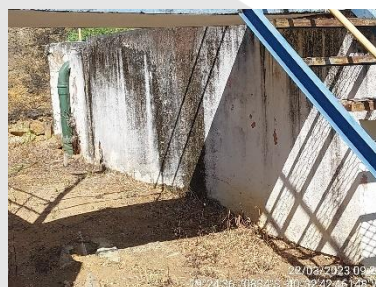
NC	CÓDIGO	UNIDADE	ETA SEDE
57	3.26	CONSTATAÇÃO	Local necessita de reparos na pintura
GRUPO	PRAZO	NÃO CONFORMIDADE	O local não apresenta bom estado de limpeza, conservação e organização
	365 dias	OBSERVAÇÃO

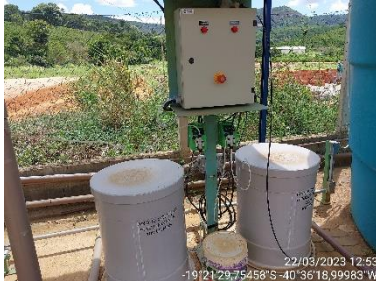
NC	CÓDIGO	UNIDADE	ETA COMPACTA SAPUCAIA
58	3.24	CONSTATAÇÃO	Sem extintor próximo ao quadro de energia
GRUPO	PRAZO	NÃO CONFORMIDADE	A área e sua estrutura não estão dentro de condições de segurança operacional adequadas
	365 dias	OBSERVAÇÃO

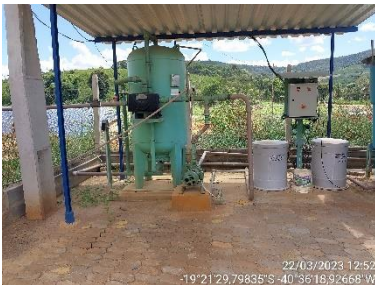
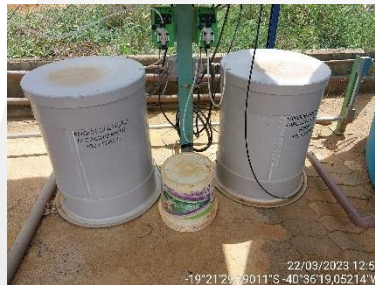
NC	CÓDIGO	UNIDADE	ETA COMPACTA SAPUCAIA
59	3.24	CONSTATAÇÃO	Sem sinalização para risco de choque
GRUPO	PRAZO	NÃO CONFORMIDADE	A área e sua estrutura não estão dentro de condições de segurança operacional adequadas
	365 dias	OBSERVAÇÃO

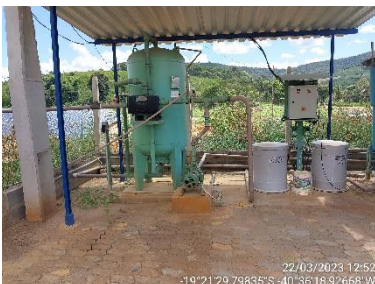
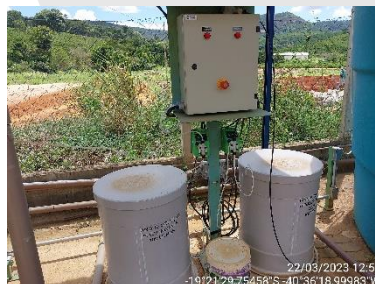
NC	CÓDIGO	UNIDADE	ETA COMPACTA PATRIMONIO DO RÁDIO
60	3.23	CONSTATAÇÃO	Registro dosador de produtos químicos com reparo inadequado
GRUPO	PRAZO	NÃO CONFORMIDADE	Os equipamentos não estão em condições de manutenção mecânica ou elétrica adequadas
	365 dias	OBSERVAÇÃO

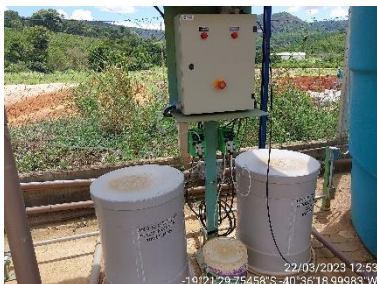
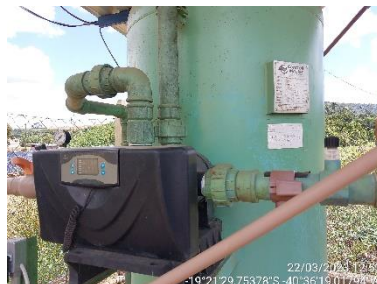
NC	CÓDIGO	UNIDADE	ETA COMPACTA PATRIMONIO DO RÁDIO
61	3.24	CONSTATAÇÃO	Sem sinalização para risco de choque
GRUPO	PRAZO	NÃO CONFORMIDADE	A área e sua estrutura não estão dentro de condições de segurança operacional adequadas
	365 dias	OBSERVAÇÃO

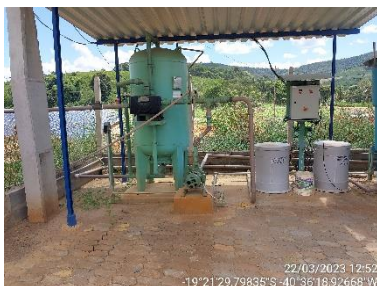
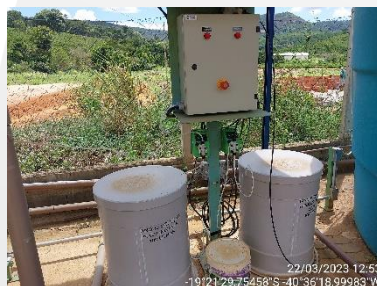
NC	CÓDIGO	UNIDADE	ETA COMPACTA PATRIMONIO DO RÁDIO
62	3.24	CONSTATAÇÃO	Sem extintor próximo ao quadro de energia
GRUPO	PRAZO	NÃO CONFORMIDADE	A área e sua estrutura não estão dentro de condições de segurança operacional adequadas
	365 dias	OBSERVAÇÃO

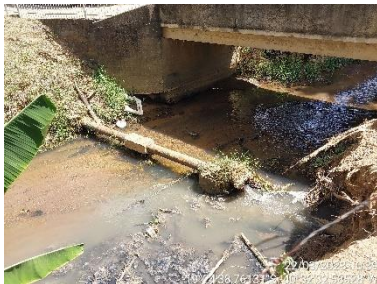
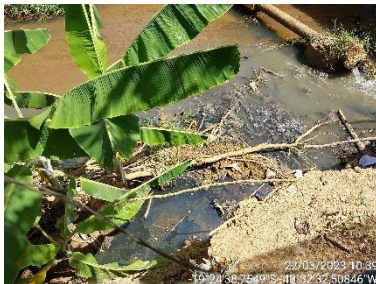
NC	CÓDIGO	UNIDADE	EBE SEDE I
64	4.4	CONSTATAÇÃO	Efluente bruto despejado no córrego
GRUPO	PRAZO	NÃO CONFORMIDADE	Equipamentos não estão isentos de vazamentos aparente
	365 dias	OBSERVAÇÃO	Devido as chuvas na cidade, houve a ruptura de uma tubulação e o efluente bruto está sendo despejado em um córrego. Foi informado que o reparo já foi solicitado para o mais rápido possível.

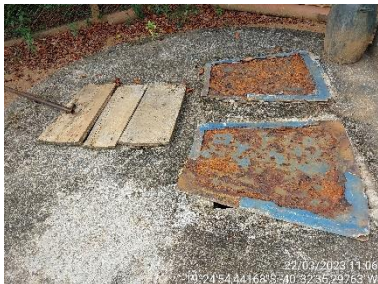
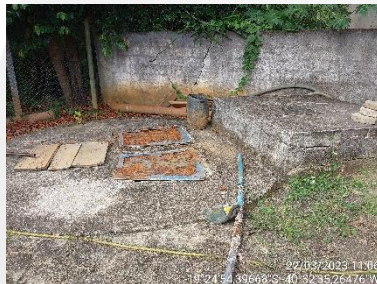
NC	CÓDIGO	UNIDADE	EBE SEDE II
68	4.7	CONSTATAÇÃO	Tampas do tratamento preliminar com excesso de corrosão
GRUPO	PRAZO	NÃO CONFORMIDADE	A área operacional não está com as suas estruturas dentro das condições seguras
	365 dias	OBSERVAÇÃO

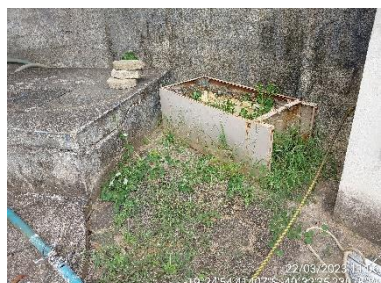
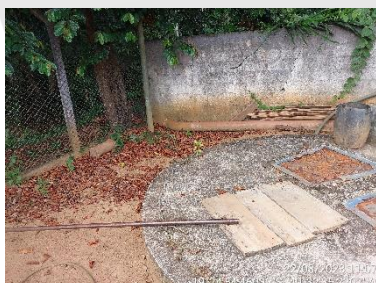
NC	CÓDIGO	UNIDADE	EBE SEDE II
72	4.14	CONSTATAÇÃO	Excesso de vegetação
GRUPO	PRAZO	NÃO CONFORMIDADE	O local não apresenta bom estado de limpeza, conservação e organização
	365 dias	OBSERVAÇÃO

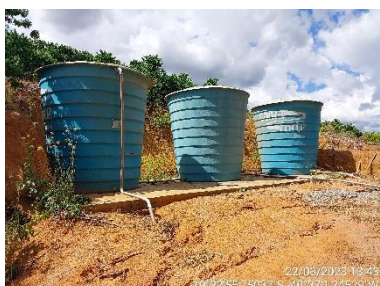
NC	CÓDIGO	UNIDADE	RESERVATÓRIO PATRIMONIO DO RÁDIO
89	6.2	CONSTATAÇÃO	Reservatório não está cercado
GRUPO	PRAZO	NÃO CONFORMIDADE	A área do reservatório não está cercada adequadamente
	365 dias	OBSERVAÇÃO
