## RELATÓRIO TÉCNICO DE VISTORIA N.109/2023 – RTV

Vistoria de Reconhecimento Inicial no Sistema de abastecimento de água e esgoto de Itapemirim /ES

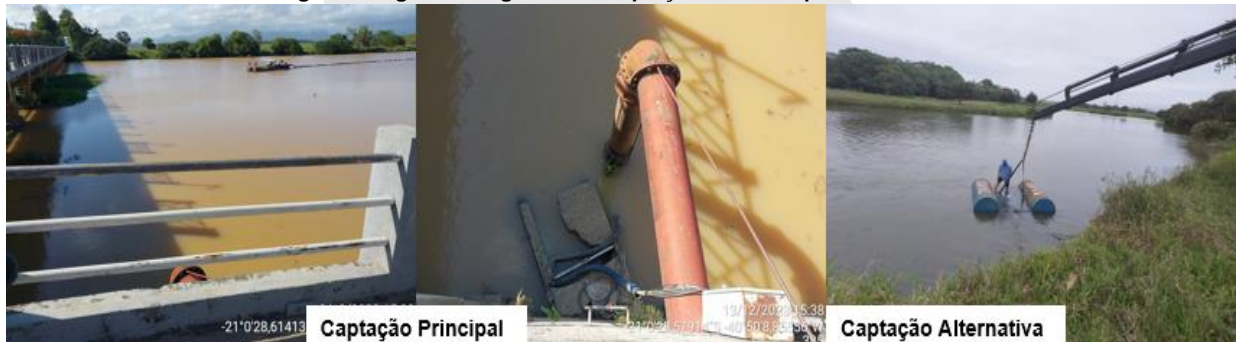
**Figura 6: registro fotográfico da captação no Rio Itapemirim - Sede.**

A captação no Rio Itapemirim que destina água para ETA Sede fica localizada na Rua Beira Rio - Centro. A água é captada através de um sistema de sucção que direciona a água através de tubulações, sendo encaminhada por bombeamento até a ETA Sede. A captação Sede ainda conta com sistema alternativo, utilizado quando acontece a elevação da maré que atinge a captação principal. Possui outorga de captação do manancial nº 152/2020 e nº 81/2016 válidas por doze anos junto a AGERH. Na Figura 6 é possível visualizar as estruturas da captação no Rio Itapemirim - Sede.

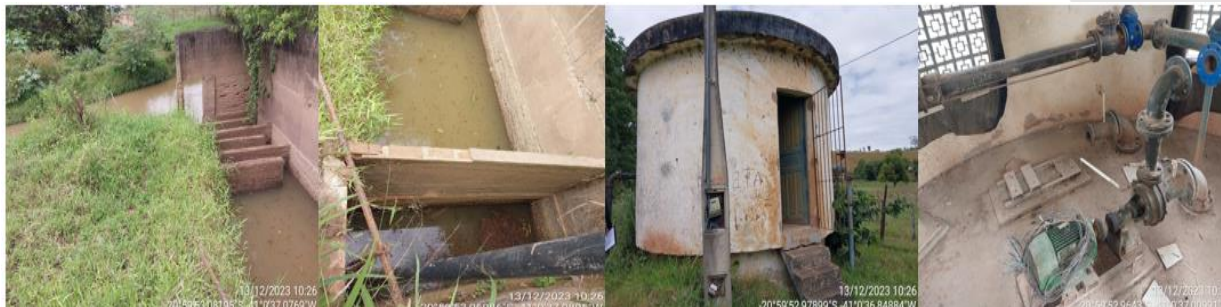
**Figura 7: Registro fotográfico da captação no Rio Muqui.**

A captação no Rio Muqui que destina água para ETA Garrafão fica localizada na Zona Rural do Município. A água é captada através de um sistema de sucção que direciona a água através de tubulações, sendo encaminhada por bombeamento até a ETA Garrafão. Possui outorga de captação do manancial nº 1073/2011 válida por doze anos junto ao IEMA, possui processo de renovação de outorga nº 45546304. Na Figura 7 é possível visualizar as estruturas da captação no Rio Muqui.

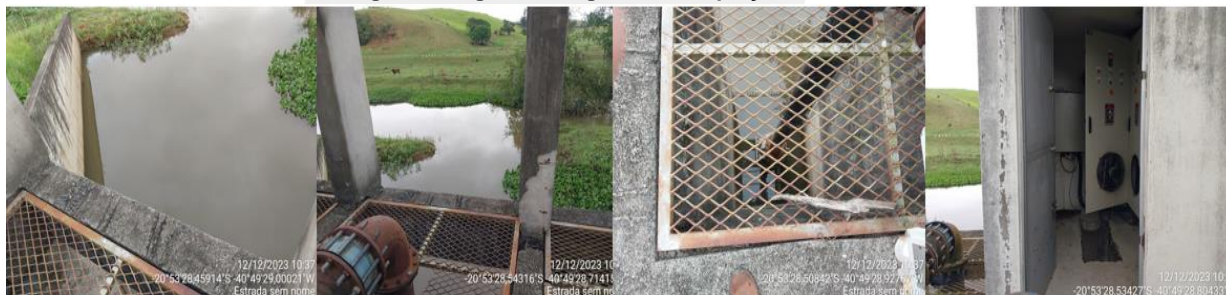
**Figura 8: Registro Fotográfico da captação Rio Novo.**

A captação no Rio Novo que destina água para ETA Gomes fica localizada na Zona Rural do Município. A água é captada através de um sistema de sucção que direciona a água através de tubulações, sendo encaminhada por bombeamento até a ETA Gomes. Possui outorga de captação do manancial nº 304/2012 válida por doze anos junto ao IEMA. Na Figura 8 é possível visualizar as estruturas da captação no Rio Novo.

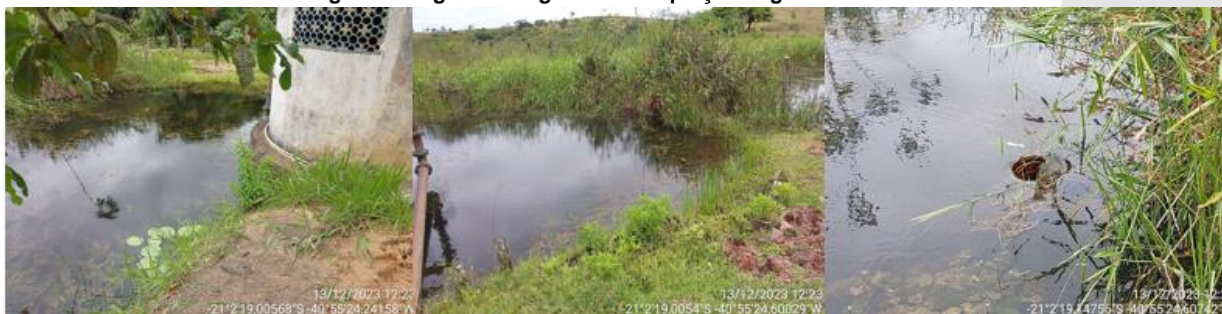
Figura 9: Registro fotográfico da captação Lagoa do Gambá.

A captação na Lagoa do Gambá que destina água para ETA Graúna fica localizada na zona rural do município. A água é captada através de um sistema de sucção que direciona a água através de tubulações, sendo encaminhada por bombeamento até a ETA. Possui outorga de captação do manancial nº 1072/2011 válida por doze anos junto ao IEMA, possui processo de renovação de outorga nº 45546142. Na figura 9 é possível visualizar as estruturas da captação na Lagoa do Gambá,

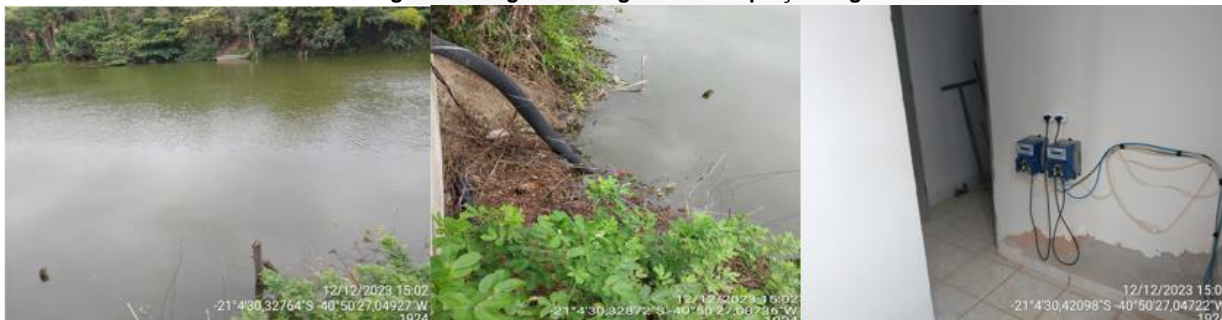
Figura 10: Registro Fotográfico da captação Lagoa Funda

A captação na Lagoa Funda que destina água para ETA Lagoa Funda fica localizada na Av. Domingos Martins - Marataízes. A água é captada através de um sistema de sucção que direciona a água através de tubulações, sendo encaminhada por bombeamento até a ETA. Esse sistema de captação é utilizado como emergencial no verão quando o consumo aumenta. Não possui outorga de captação do manancial. Na figura 10 é possível visualizar as estruturas da captação na Lagoa Funda.

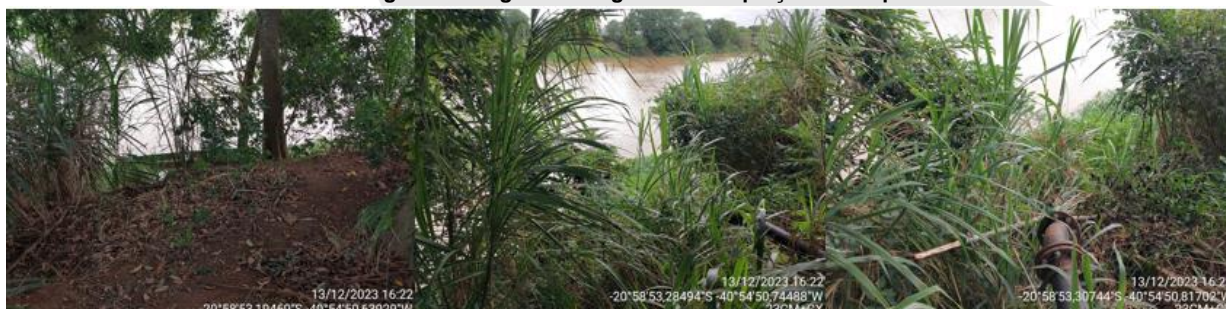
Figura 11: Registro Fotográfico da captação Rio Itapemirim.

A captação no Rio Itapemirim que destina água para ETA Limão fica localizada na zona rural do município. A água é captada através de um sistema de sucção que direciona a água através de tubulações, sendo encaminhada por bombeamento até a ETA. Possui outorga de captação do manancial nº 1074/2011 válida por doze anos junto ao IEMA, possui processo de renovação de outorga nº 45546568. Local se encontrava com excesso de vegetação o qual dificultou o acesso ao ponto exato de captação. Na figura 11 é possível visualizar as estruturas da captação no Rio Itapemirim.

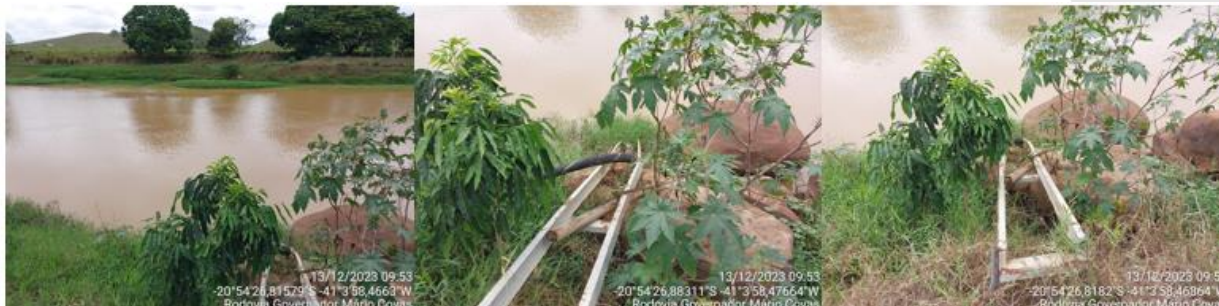
**Figura 12: Registro Fotográfico da captação Rio Itapemirim.**

A captação no Rio Itapemirim que destina água para ETA Luanda fica localizada na Rodovia Governador Mário Covas. A água é captada através de um sistema de sucção que direciona a água através de tubulações, sendo encaminhada por bombeamento até a ETA. Possui outorga de captação do manancial nº 1076/2011 válida por doze anos junto ao IEMA, possui processo de renovação de outorga nº 45546681. Na figura 12 é possível visualizar as estruturas da captação no Rio Itapemirim.

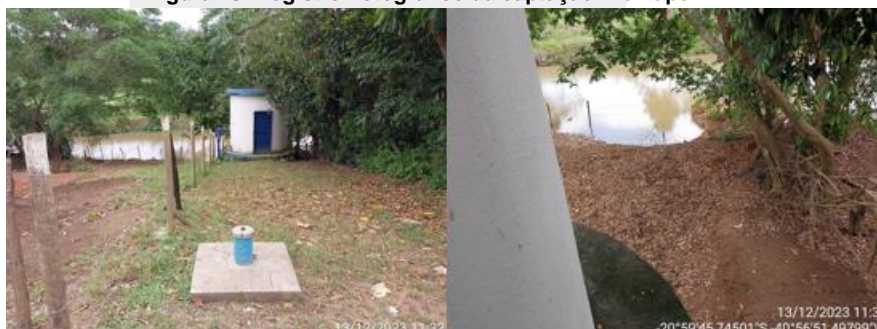
**Figura 13: Registro Fotográfico da captação Rio Itapemirim**

A captação no Rio Itapemirim que destina água para ETA Rio Muqui Pedra fica localizada na zona rural do município. A água é captada através de um sistema de sucção que direciona a água através de tubulações, sendo encaminhada por bombeamento até a ETA. Possui outorga de captação do manancial nº 171/2022 válida por doze anos junto a AGERH. Na figura 13 é possível visualizar as estruturas da captação no Rio Itapemirim.

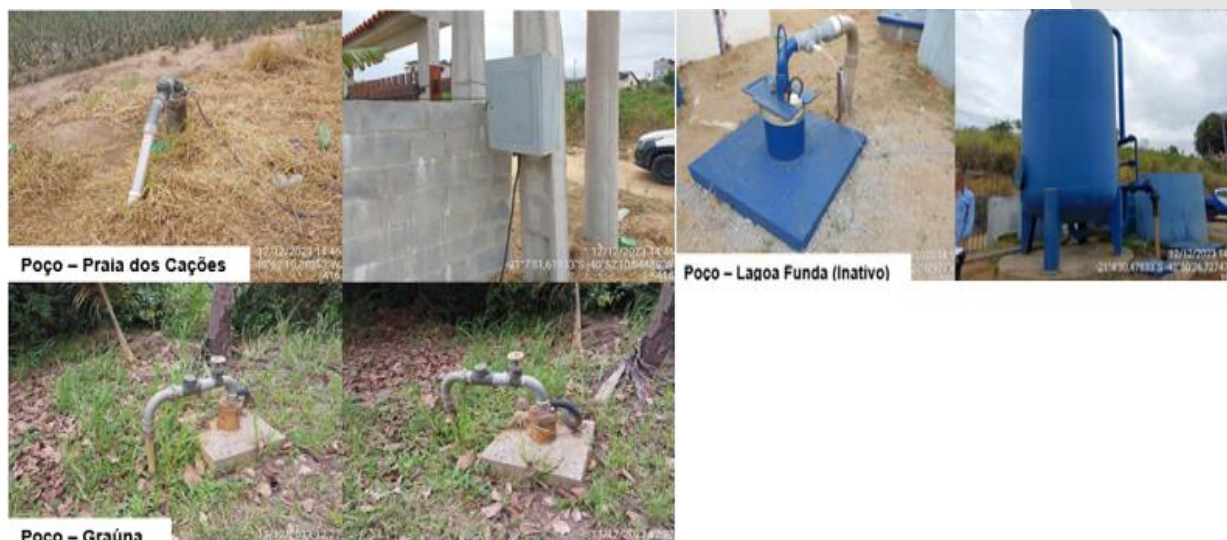
**Figura 14: Registro Fotográfico dos poços.**

No sistema de abastecimento de água do município de Itapemirim existem dois poços ativos e um inativo devido aos níveis de ferro encontrado em sua água, onde está sendo providenciado o tratamento dessa água através de filtração para eliminação de níveis de ferro. Esses são utilizados como principal fonte de abastecimento ou tida como uma reserva estratégica para situações de escassez ou de problemas nas estações de tratamento. Na Figura 14 é possível observar os poços.

Sendo assim foram notados que os poços no município de Itapemirim possuem vazão superior a 13 l/s referente ao somatório das vazões dos poços do mesmo usuário.

Algumas recomendações são sugeridas pela ARIES, para contribuir com o nível excelência de qualidade, tais como: seguir as orientações das portarias sanitárias, manter o controle de análises químicas e biológicas da água do manancial, manter as áreas de captação do manancial cercadas e identificadas. Além disso, o local deve estar isento da criação de animais (fezes e animais mortos).

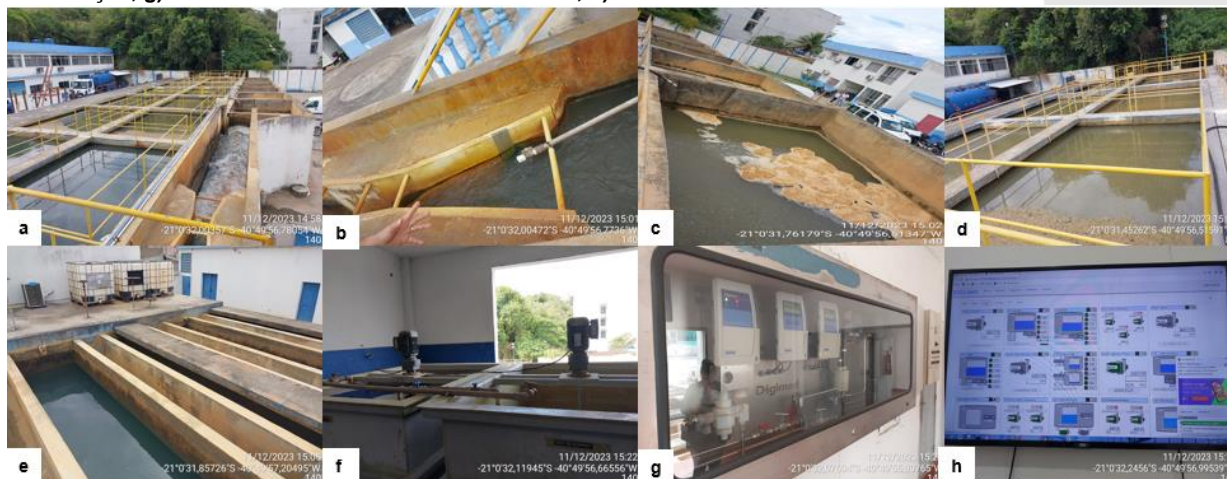
O lodo da ETA Sede do município de Itapemirim não recebe nenhum tipo de tratamento e é encaminhado até um corpo hídrico receptor. Possui processo de Licenciamento de Operação Corretiva (LOC) nº 014514/2019. Na Figura 16 é possível visualizar as estruturas da ETA Sede.

**Figura 16: Vistas da ETA Sede: a) vista geral da ETA; b) Calha Parshall; c) floculadores; d) decantadores; e) filtros; f) desinfecção; g) Sistema automático de análises básicas; h) Telemetria.**

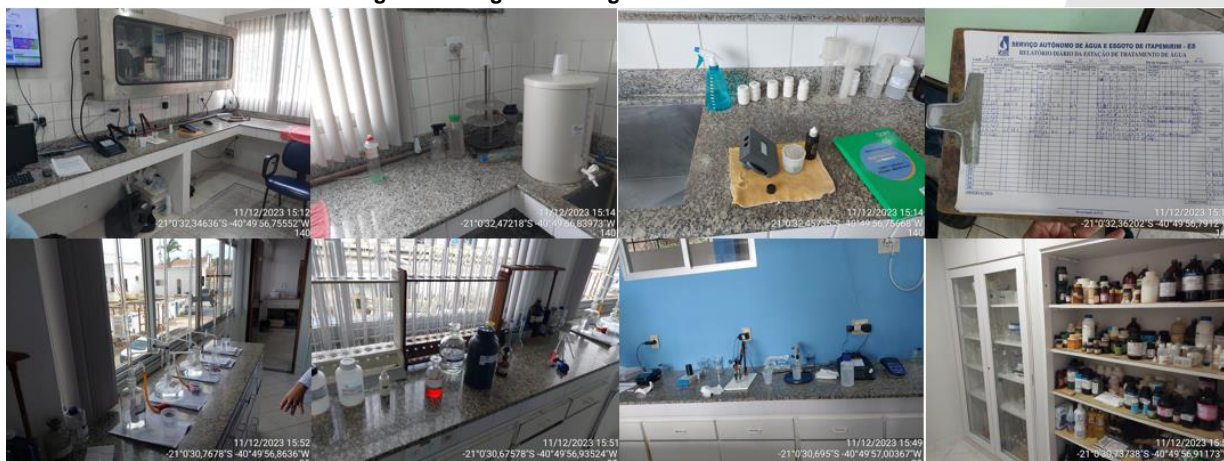
Figura 17: Registros fotográficos do laboratório da ETA Sede.

Possui ainda sistema automático de análise, onde a análise é realizada continuamente e de forma online. Os dados podem ser transmitidos por meio eletrônico. Um controlador local permite o ajuste e calibração dos sensores, bem como o armazenamento e transmissão de dados. O registrador destina-se somente para o armazenamento, pois o processamento é feito pelo próprio sensor. Na figura 17 é possível visualizar as estruturas do laboratório da ETA Sede.

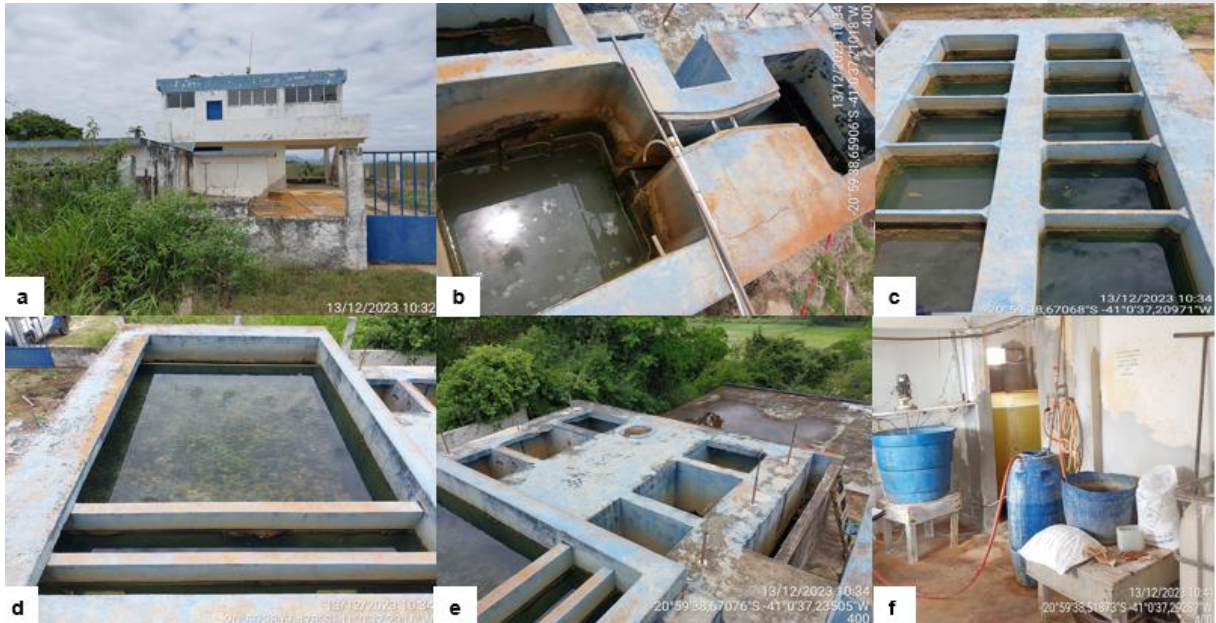
O lodo da ETA Garrafão não recebe nenhum tipo de tratamento e é encaminhado até um corpo hídrico receptor. Possui Dispensa de Licenciamento Ambiental nº 014/2018 junto a Secretaria Municipal de Meio Ambiente. Na Figura 18 é possível visualizar as estruturas da ETA Garrafão.

Figura 18: Vistas da ETA Garrafão: a) vista geral da ETA; b) Calha Parshall; c) floculadores; d) decantadores; e) filtros; f) desinfecção.

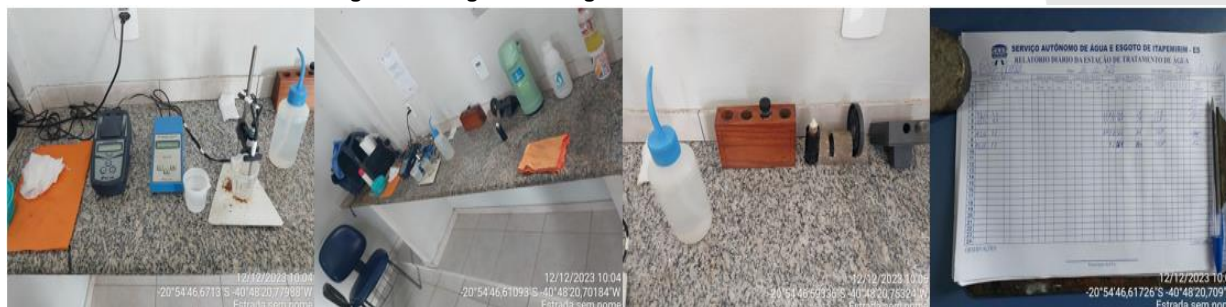
Figura 21: Registros fotográficos local de análises da ETA Gomes.

água potável e banheiro para os operadores junto ao local de realização das análises em condições não satisfatórias. O SAAE informou que as amostras de água são coletadas e encaminhadas semanalmente para o laboratório da Sede. Na figura 21 é possível visualizar as estruturas do laboratório da ETA Gomes.

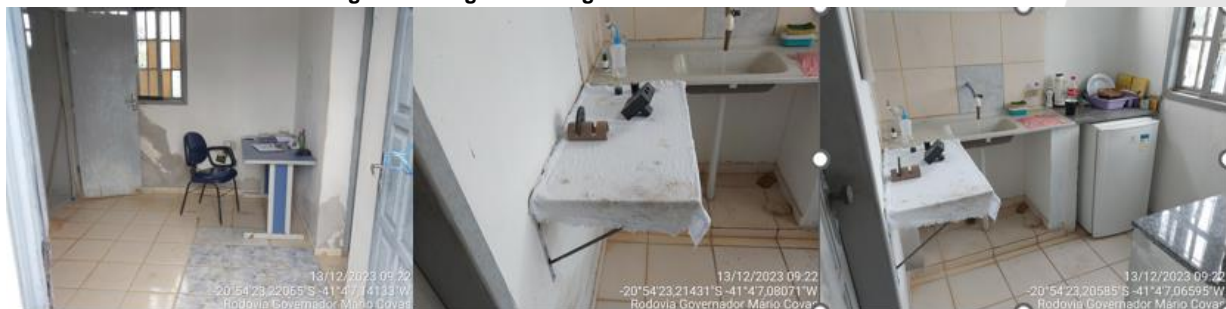
Figura 26: Registros fotográficos local de análises da ETA Luanda.

A ETA Luanda possui local para análise de parâmetros básicos, os quais devem ser monitorados a cada duas horas visando garantir a segurança à saúde da população. A ETA possui também área de apoio com água potável e banheiro para os operadores junto ao local de realização das análises em condições não satisfatórias. O SAAE informou que as amostras de água são coletadas e encaminhadas semanalmente para o laboratório da Sede. Na figura 26 é possível visualizar as estruturas do laboratório da ETA Luanda.

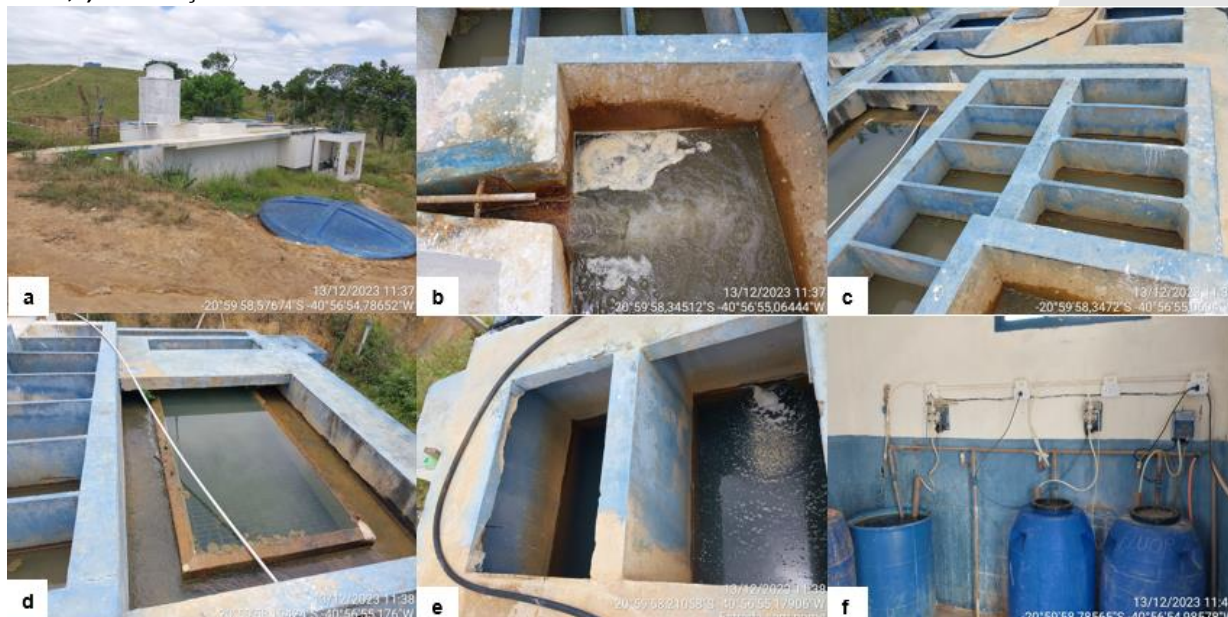
**Figura 27: Vistas da ETA Pedra Rio Muqui: a) vista geral da ETA; b) Calha Parshall; c) floculadores; d) decantadores; e) filtros; f) desinfecção.**

A ETA Rio Pedra Muqui não possui local para análise de parâmetros básicos, os quais devem ser monitorados a cada duas horas visando garantir a segurança à saúde da população. A ETA não possui área de apoio com água potável e banheiro para os operadores. O SAAE informou que as amostras de água são coletadas e encaminhadas semanalmente para o laboratório da Sede.

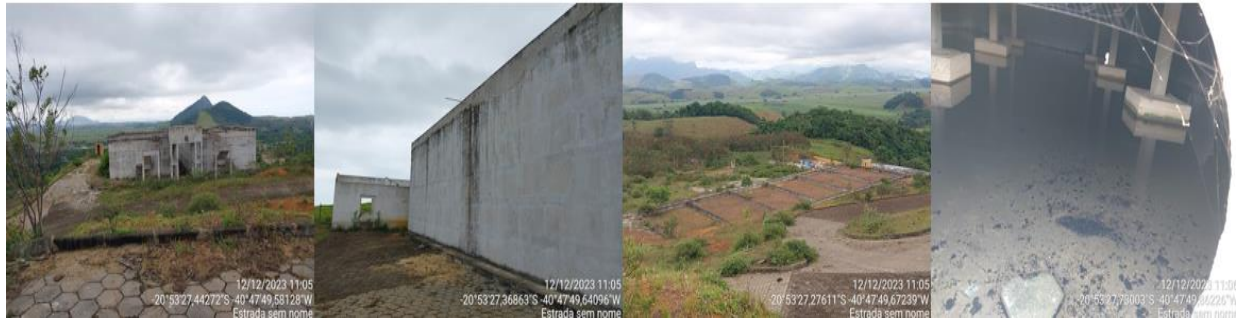
**Figura 28: Vistas da ETA Gomes desativada.**

A ETA fica localizada no Distrito de Gomes, essa é do tipo convencional e atenderia todo distrito. A obra não foi finalizada, e atualmente se encontra abandonada, foi observado acúmulo de água no interior de suas estruturas o que contribui para vetores de doença. Cabe ressaltar que as estruturas da ETA Gomes são de posse do Município de Itapemirim. Na Figura 29 é possível visualizar as estruturas da ETA Gomes desativada.

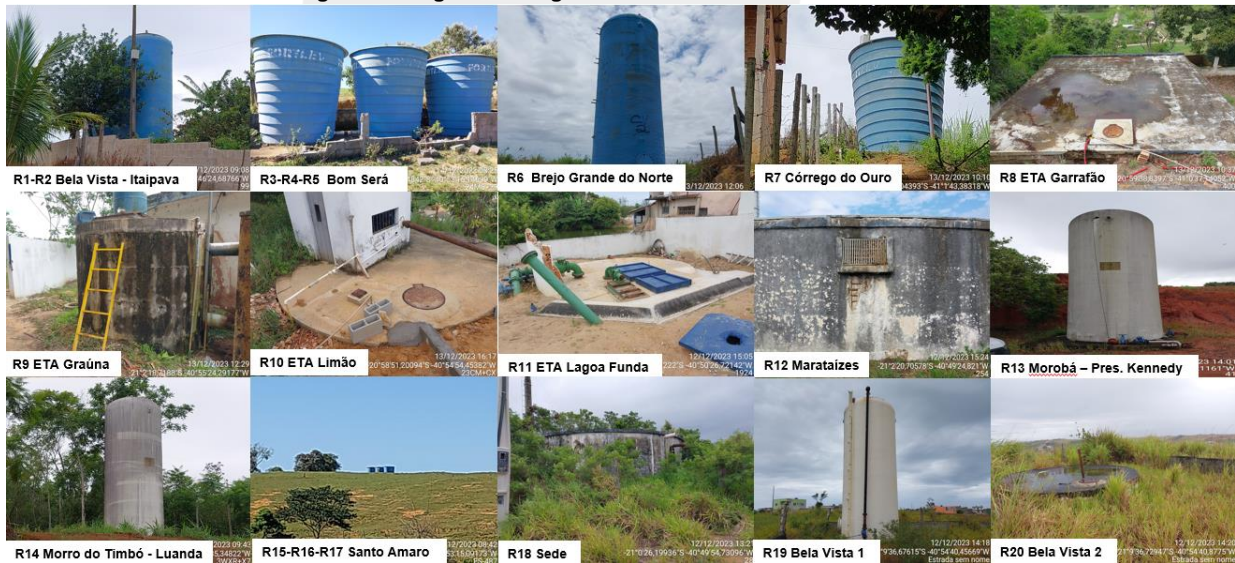
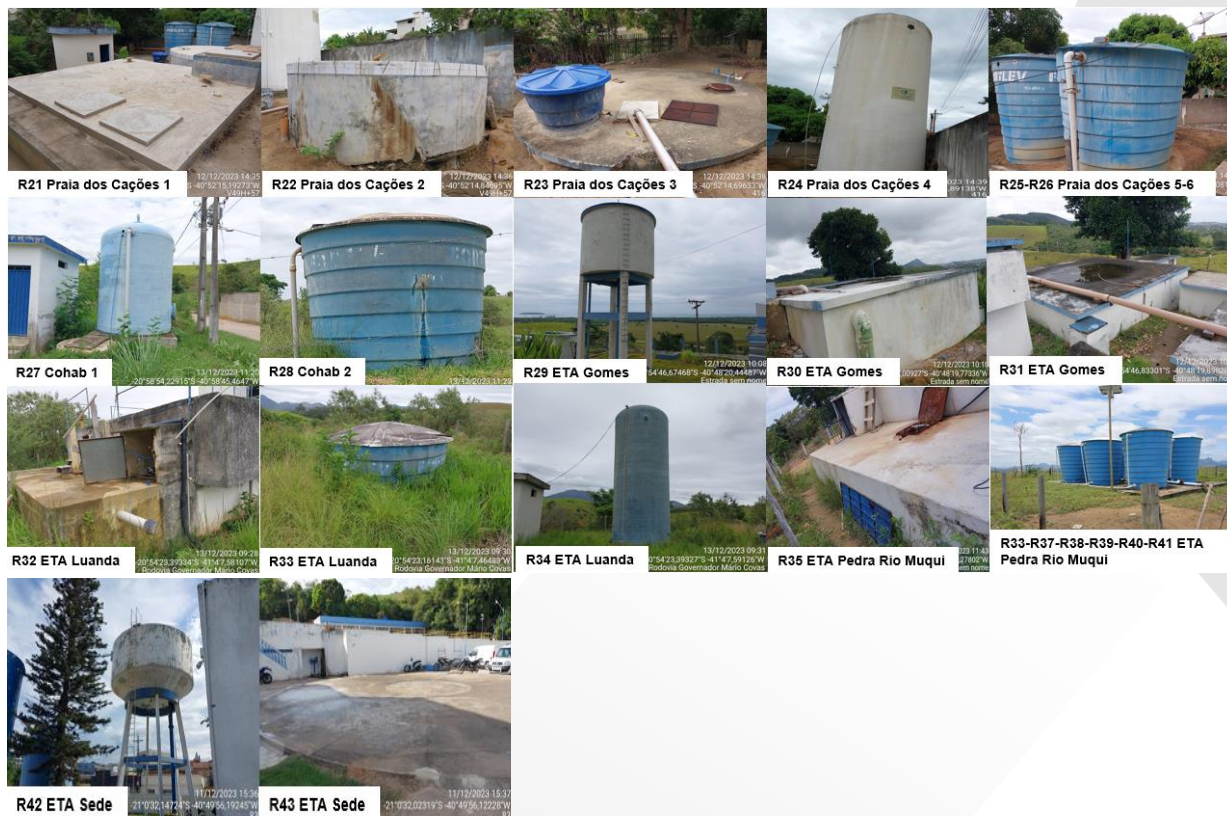
**Figura 30: Registros fotográficos dos reservatórios vistoriados.**

Na figura 30 estão os registros fotográficos dos reservatórios vistoriados no município de Itapemirim. A fiscalização teve abordagem focada nos seguintes pontos: vazamentos, possibilidade de contaminações, condições estruturais e segurança operacional.

RM	CÓDIGO	UNIDADE	RESERVATÓRIO ETA GARRAFÃO – RES. GRAÚNA – RES. SEDE
58		CONSTATAÇÃO	Vazamento nos reservatórios
GRUPO	PRAZO	MELHORIA	Providenciar manutenção dos vazamentos
2		OBSERVAÇÃO	-

RM	CÓDIGO	UNIDADE	RESERVATÓRIO PRAIA DOS CAÇÕES
59		CONSTATAÇÃO	Vazamento nos reservatórios
GRUPO	PRAZO	MELHORIA	Providenciar manutenção dos vazamentos
2		OBSERVAÇÃO	-

RM	CÓDIGO	UNIDADE	RES. ETA GARRAFÃO – RES. MARATAÍZES
65		CONSTATAÇÃO	Fissuras e armadura exposta
GRUPO	PRAZO	MELHORIA	A área deve ser mantida com suas estruturas dentro de condições de segurança operacional adequadas
2		OBSERVAÇÃO	-

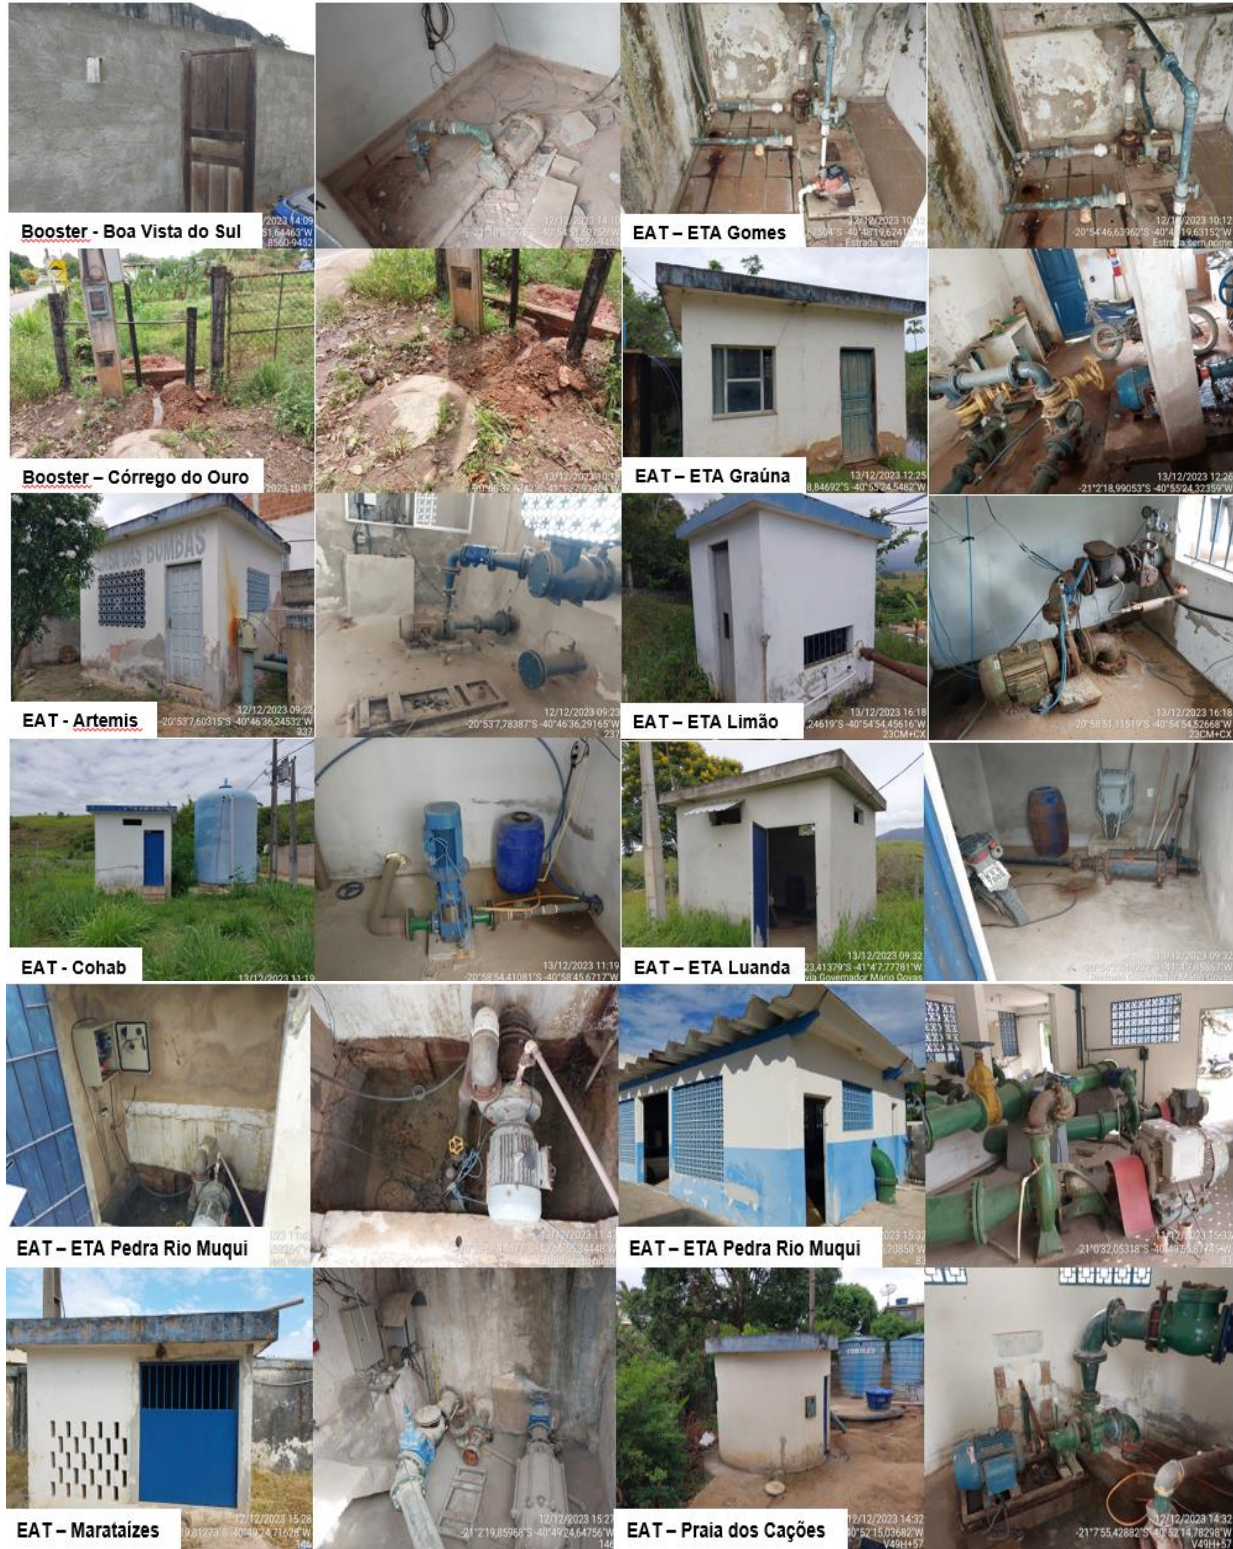
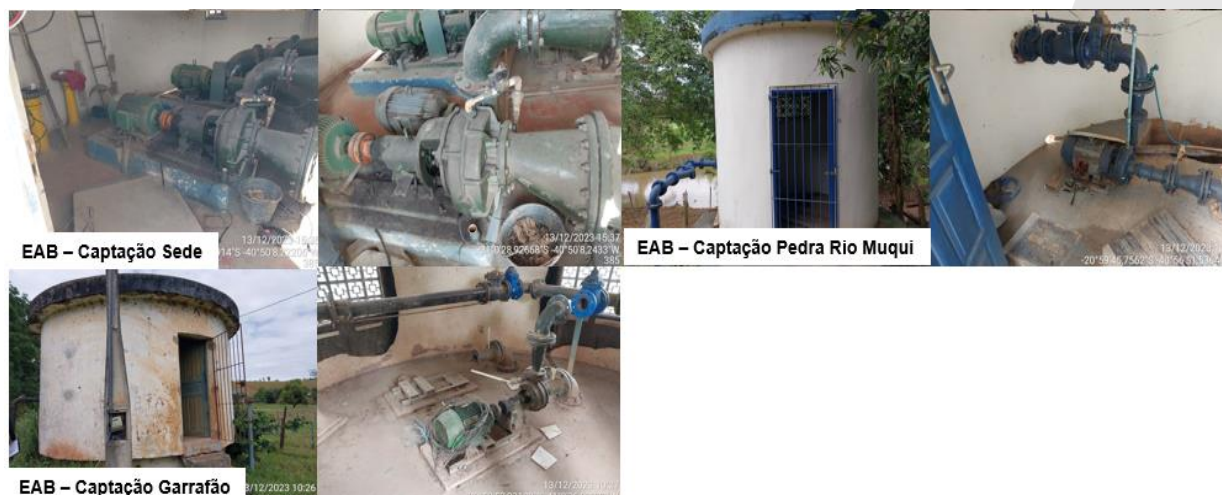
Figura 31: Registros fotográficos das Estações Elevatórias de Água vistoriadas.

Na figura 31 é possível visualizar as elevatórias de água vistoriadas. A vistoria teve abordagem focada nos seguintes pontos: vazamentos, possibilidade de contaminações, condições estruturais e segurança operacional.

RM	CÓDIGO	UNIDADE	EBA GRAÚNA – EBA PEDRA RIO MUQUI – EBA SEDE
14		CONSTATAÇÃO	Equipamentos não estão isentos de vazamentos aparentes de água
GRUPO	PRAZO	MELHORIA	Promover manutenção para evitar Perda de água.
2		OBSERVAÇÃO	Vazamento na bomba

RM	CÓDIGO	UNIDADE	EBA PRAIA DOS CAÇÕES
15		CONSTATAÇÃO	Equipamentos não estão isentos de vazamentos aparentes de água
GRUPO	PRAZO	MELHORIA	Promover manutenção para evitar Perda de água.
2		OBSERVAÇÃO	Vazamento na bomba

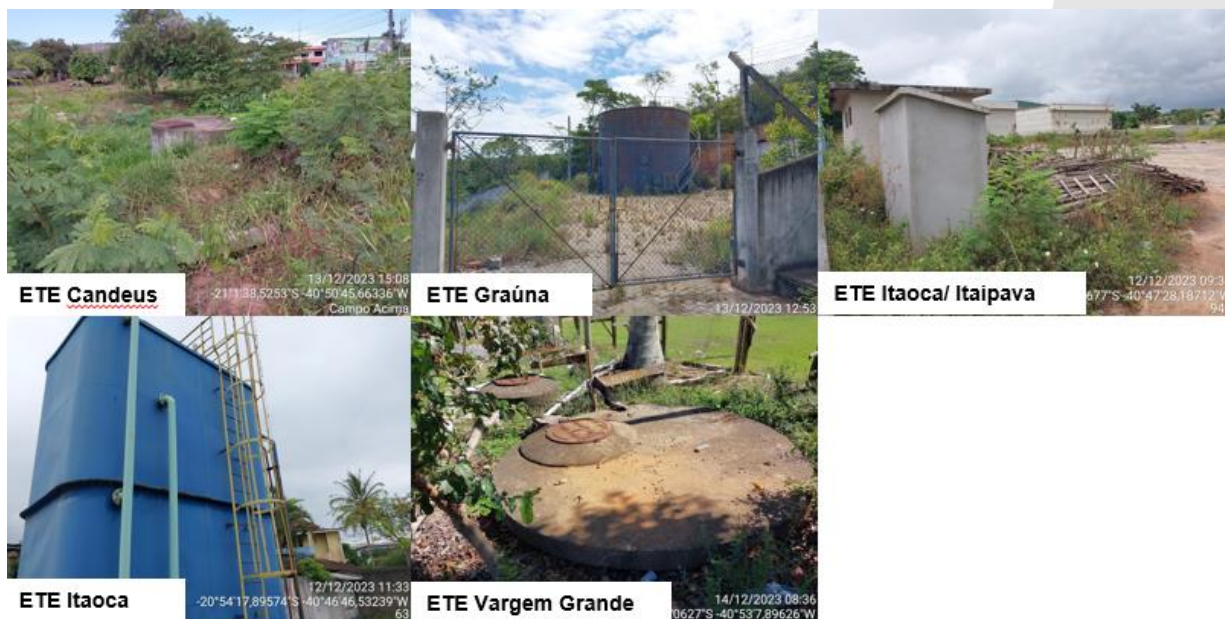
Figura 35: Registros fotográficos ETE Inoperantes.

O município de Itapemirim possui 5 estações de tratamento que não estão em operação, pois as obras não foram finalizadas. Estas são constituídas basicamente de um Reator Biológico, o qual realiza tratamento biológico por meio da decomposição da matéria orgânica presente no esgoto doméstico. As demais são sistemas de tratamento compostos por fossa séptica e filtro anaeróbico. Na figura 35 é possível visualizar as estruturas das ETE que estão inoperantes.

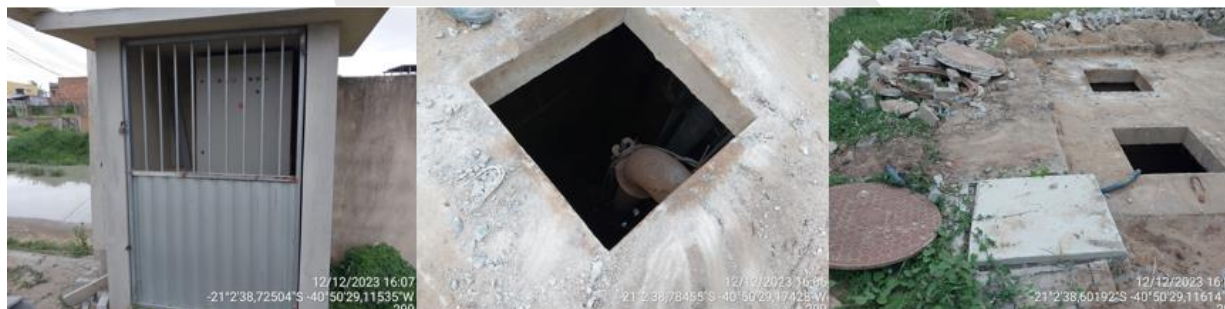
Figura 36: Registros fotográficos da Estação de bombeamento de esgoto Santa Rita I.

A EBE Santa Rita I fica localizada na rua 21 de abril, Marataízes. O local apresenta facilidade para realização de trabalhos de manutenção. A EBE Santa Rita I está em fase final de obra, em breve estará pronta para uso. Na figura 36 pode-se visualizar os registros fotográficos do local onde está sendo instalada a EBE Santa Rita I.

RM	CÓDIGO	UNIDADE	EBE CANDEUS – EBE CANDINHA – EBE SANTA RITA I
86		<b>CONSTATAÇÃO</b>	Local possui vazamento de esgoto bruto
<b>GRUPO</b>	<b>PRAZO</b>	<b>MELHORIA</b>	As elevatórias de esgoto devem funcionar adequadamente.
2		<b>OBSERVAÇÃO</b>	-

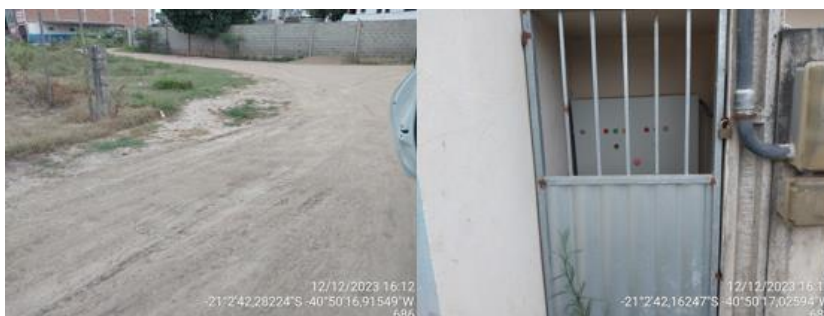
**Figura 37: Registros fotográficos da Estação de bombeamento de esgoto Santa Rita II.**

A EBE Santa Rita II fica localizada na rua José de Souza, Marataízes. O local apresenta facilidade para realização de trabalhos de manutenção. A EBE Santa Rita II está inativa. Na figura 37 pode-se visualizar os registros fotográficos do local onde está instalada a EBE Santa Rita II.

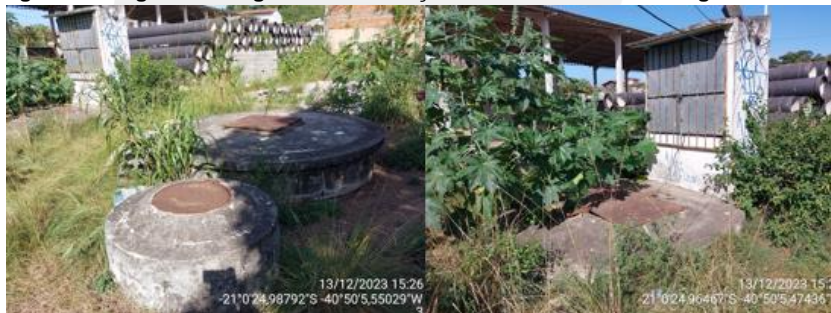
**Figura 38: Registros fotográficos da Estação de bombeamento de esgoto Beira Rio.**

A EBE Beira Rio fica localizada na Avenida Beira Rio, Itapemirim-Centro. O local apresenta facilidade para realização de trabalhos de manutenção. A EBE Beira Rio conta com o pré tratamento para remoção dos sólidos grosseiros do esgoto, possuindo um poço de sucção em boas condições de uso. O controle de acionamento da bomba é automático e seu funcionamento é de 24 horas. Na figura 38 pode-se visualizar os registros fotográficos do local onde está instalada a EBE Beira Rio.

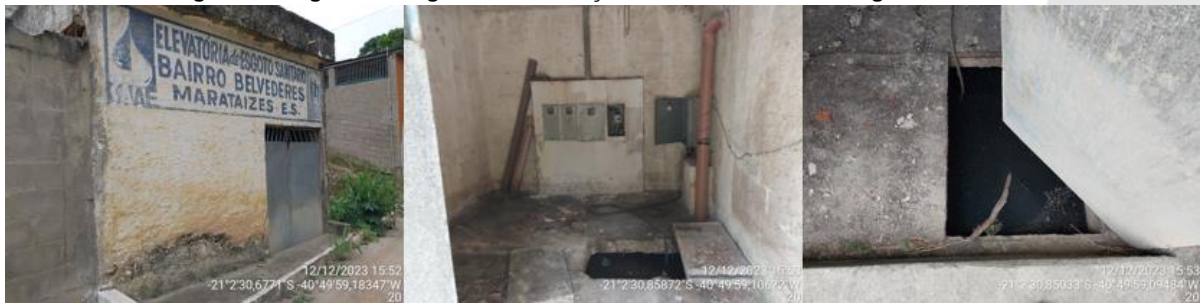
Figura 39: Registros fotográficos da Estação de bombeamento de esgoto Belvedere.

A EBE Belvedere fica localizada no Bairro Belvedere, Marataízes. O local apresenta facilidade para realização de trabalhos de manutenção. A EBE Beira Rio conta com um poço de sucção em boas condições de uso. O controle de acionamento da bomba é automático e seu funcionamento é de 24 horas. No momento na vistoria foi notado que havia excesso de esgoto bruto a ser bombeado, no qual poderia ocorrer transbordamento. Na figura 39 pode-se visualizar os registros fotográficos do local onde está instalada a EBE Belvedere.

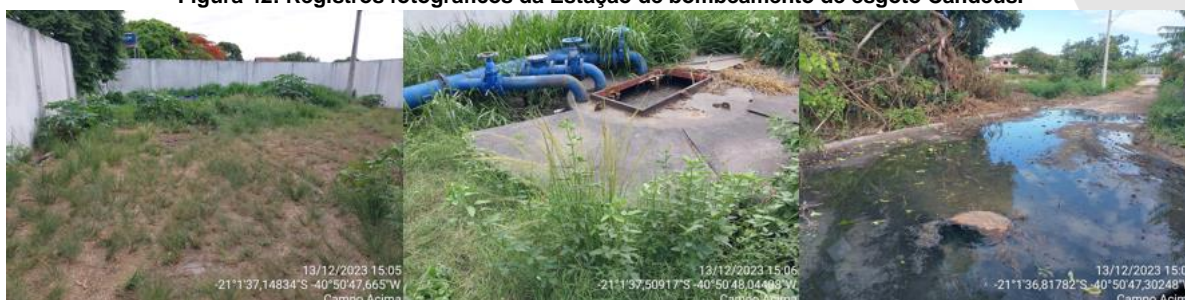
**Figura 42: Registros fotográficos da Estação de bombeamento de esgoto Candeus.**

A EBE Candeus fica localizada na Avenida Rafael Vale dos Reis no bairro Campo Acima. O local apresenta facilidade para realização de trabalhos de manutenção. A EBE conta com o pré tratamento para remoção dos sólidos grosseiros do esgoto, possui um poço de sucção. O controle de acionamento da bomba é automático e seu funcionamento é de 24 horas. O local apresentava excesso de vegetação e vazamento de esgoto bruto. Na figura 42 pode-se visualizar os registros fotográficos do local onde está instalada a EBE Candeus.

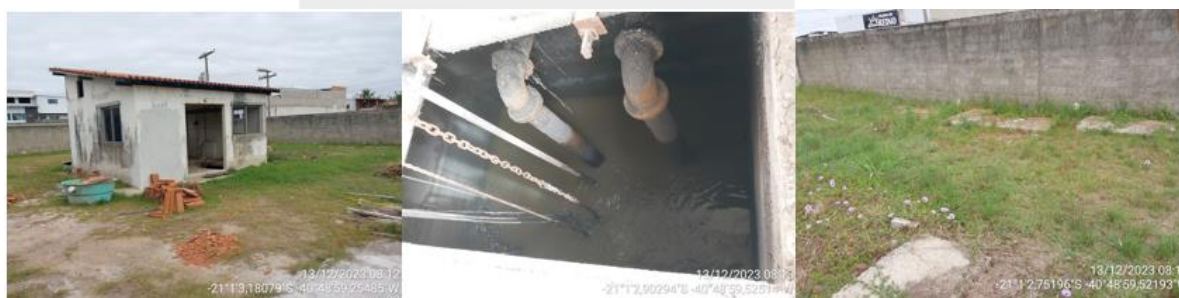
**Figura 43: Registros fotográficos da Estação de bombeamento de esgoto Candinha.**

A EBE Candinha fica localizada na Rua Gunnar Vingren. O local apresenta facilidade para realização de trabalhos de manutenção. A EBE conta com o pré tratamento para remoção dos sólidos grosseiros do esgoto, possui um poço de sucção. O controle de acionamento da bomba é automático e seu funcionamento é de 24 horas. Na figura 43 pode-se visualizar os registros fotográficos do local onde está instalada a EBE Candinha.

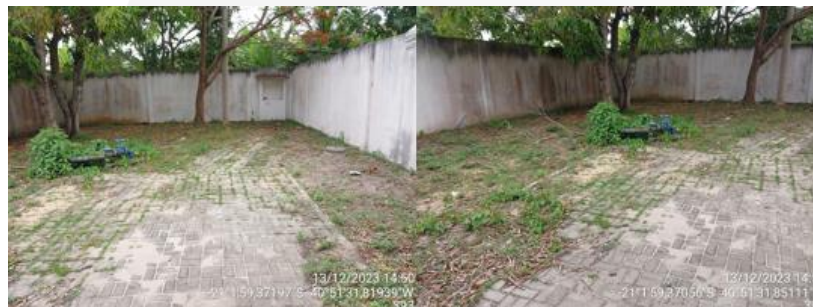
Figura 45: Registros fotográficos da Estação de bombeamento de esgoto Edgar.

A EBE Edgar fica localizada na Rua Maria Fernandes Marvila. O local apresenta facilidade para realização de trabalhos de manutenção. A EBE conta com o pré tratamento para remoção dos sólidos grosseiros do esgoto, possui um poço de sucção. As estruturas da elevatória de esgoto bruto se encontram inativa. Na figura 45 pode-se visualizar os registros fotográficos do local onde está instalada a EBE Edgar.

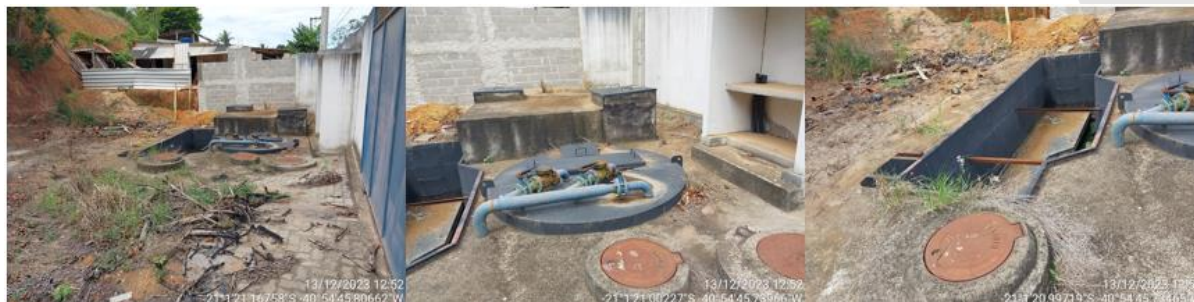
**Figura 47: Registros fotográficos da Estação de bombeamento de esgoto Graúna II.**

A EBE Graúna fica localizada no Distrito de Graúna II. O local apresenta facilidade para realização de trabalhos de manutenção. A EBE conta com o pré tratamento para remoção dos sólidos grosseiros do esgoto, possui um poço de sucção. As estruturas da elevatória de esgoto bruto se encontram inativa. Na figura 47 pode-se visualizar os registros fotográficos do local onde está instalada a EBE Graúna II.

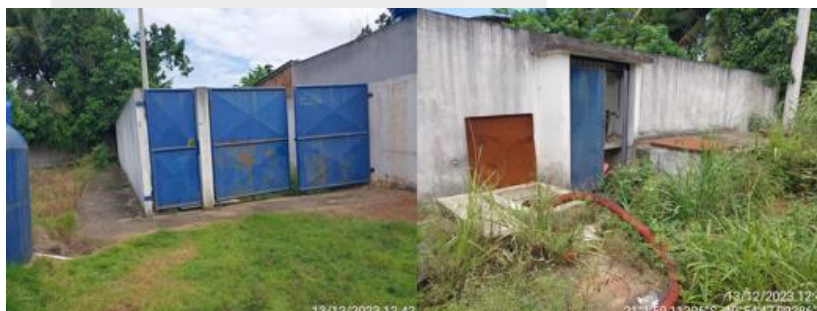
**Figura 48: Registros fotográficos da Estação de bombeamento de esgoto Graúna I.**

A EBE Graúna fica localizada no Distrito de Graúna I. O local apresenta facilidade para realização de trabalhos de manutenção. A EBE conta com o pré tratamento para remoção dos sólidos grosseiros do esgoto, possui um poço de sucção. As estruturas da elevatória de esgoto bruto se encontram inativa. Na figura 48 pode-se visualizar os registros fotográficos do local onde está instalada a EBE Graúna I.

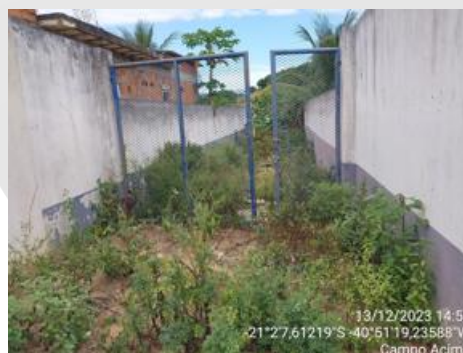
Figura 51: Registros fotográficos da Estação de bombeamento de esgoto Leão.

A EBE Leão fica localizada no Bairro Campo Acima. O local apresenta facilidade para realização de trabalhos de manutenção. A EBE se encontra inativa. Na figura 51 pode-se visualizar os registros fotográficos do local onde está instalada a EBE Leão.

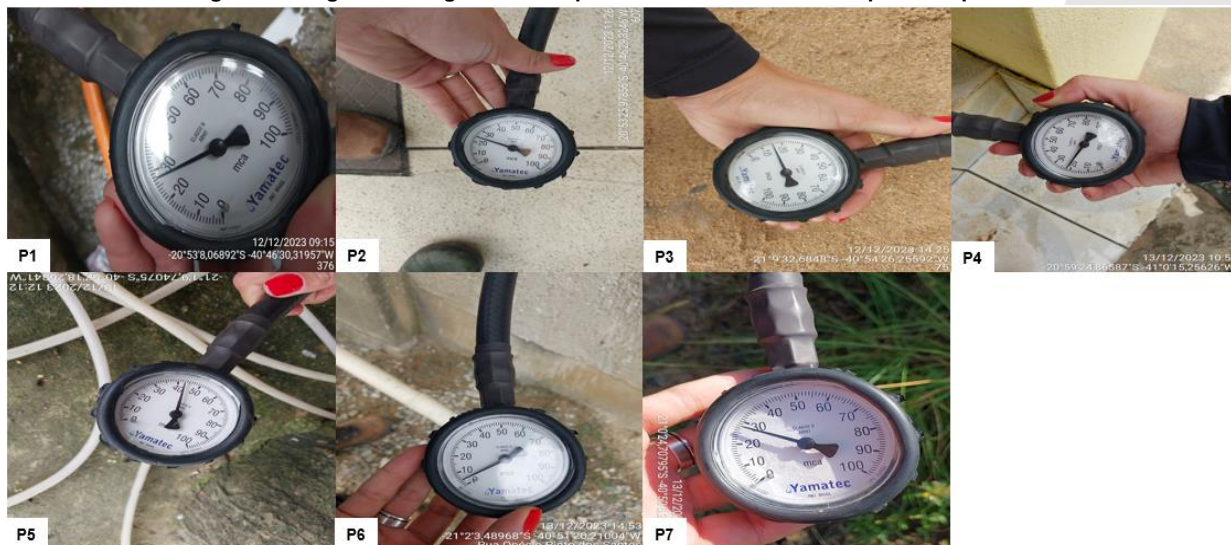
Figura 60: Registros fotográficos das pressões medidas no município de Itapemirim.

Ponto	Endereço	Pressão (m.c.a.)	Horário
1	Rua Vila Feliz, s/n– Itaipava	27	09:15
2	Av. Itapemirim, s/n – Itaipava	25	11:26
3	Av. Atlântica s/n – Boa Vista - Marataízes	15	14:25
4	Rua Principal – Pedra Muqui - Zona Rural	22	13:04
5	Pedra Muqui - Zona Rural	43	12:12
6	Rua Onécio Pinto dos Santos	5	14:53
7	Av. Beira Rio, s/n – Centro Itapemirim	28	15:30

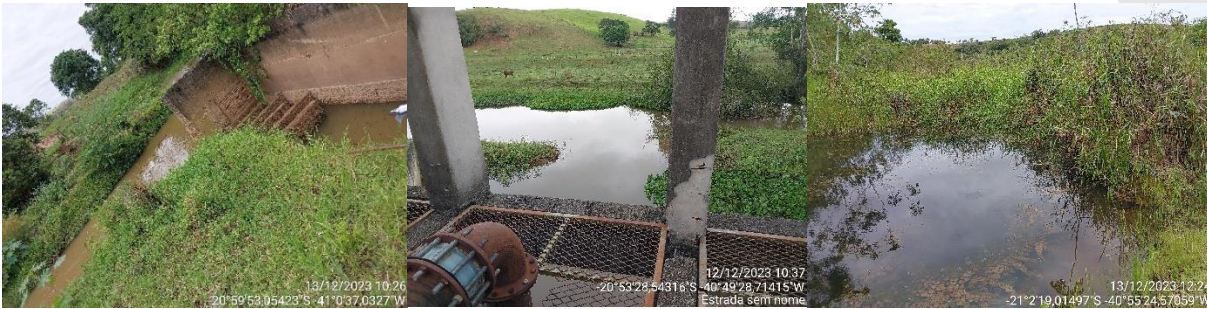
RM	CÓDIGO	UNIDADE	CAPTAÇÃO GARRAFÃO – CAPTAÇÃO GOMES – CAPTAÇÃO GRAÚNA
1		CONSTATAÇÃO	Local não possui placa de identificação da área do manancial de captação.
GRUPO	PRAZO	MELHORIA	Implantação de placa de identificação na captação de água bruta.
2		OBSERVAÇÃO	-

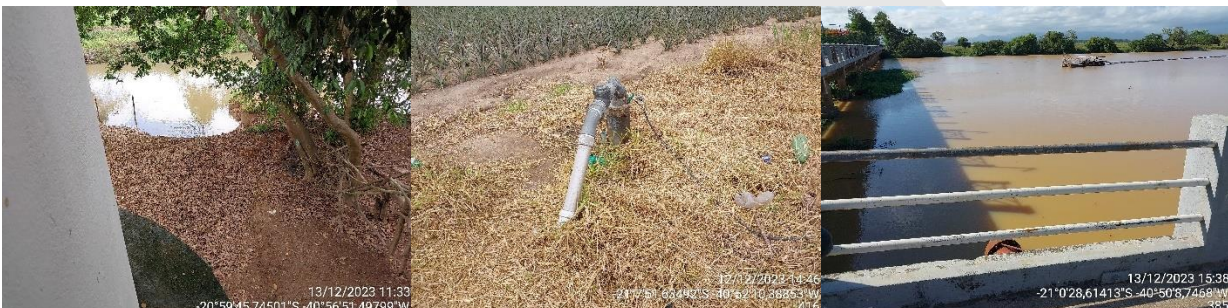
RM	CÓDIGO	UNIDADE	CAPTAÇÃO PESRA RIO MUQUI – CAPTAÇÃO PRAIA DOS CAÇÕES – CAPTAÇÃO SEDE
3		CONSTATAÇÃO	Local não possui placa de identificação da área do manancial de captação.
GRUPO	PRAZO	MELHORIA	Implantação de placa de identificação na captação de água bruta.
2		OBSERVAÇÃO	-

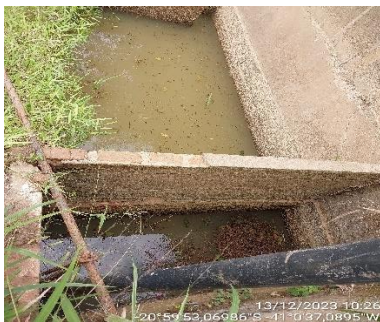
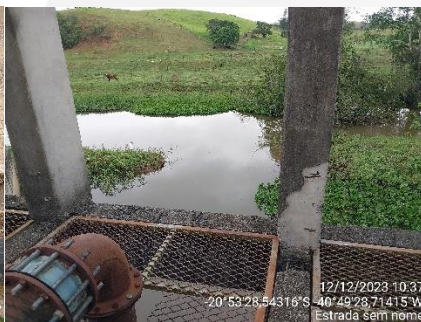
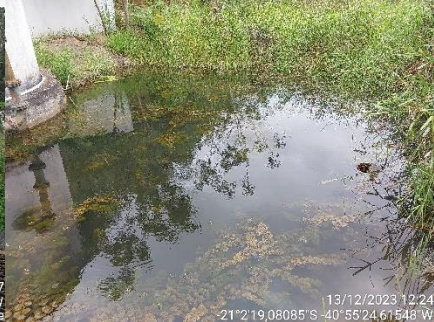
RM	CÓDIGO	UNIDADE	CAPTAÇÃO GARRAFÃO – CAPTAÇÃO GOMES – CAPTAÇÃO GRAÚNA
5		CONSTATAÇÃO	O local não apresenta bom estado de limpeza, conservação e organização
GRUPO	PRAZO	MELHORIA	Promover limpeza da área da captação, remoção de excesso de vegetação
2		OBSERVAÇÃO	-

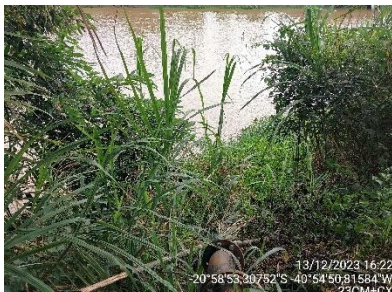
RM	CÓDIGO	UNIDADE	CAPTAÇÃO LIMÃO
6		CONSTATAÇÃO	O local não apresenta bom estado de limpeza, conservação e organização
GRUPO	PRAZO	MELHORIA	Promover limpeza da área da captação, remoção de excesso de vegetação
2		OBSERVAÇÃO	-

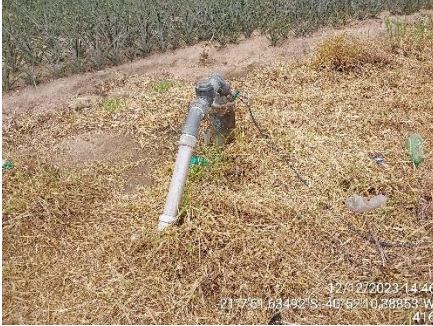
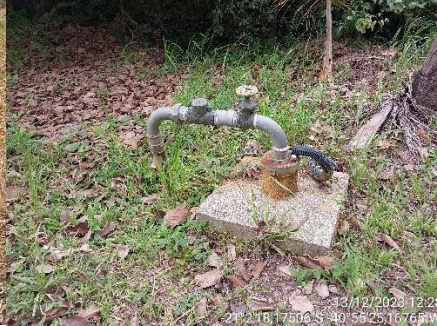
RM	CÓDIGO	UNIDADE	CAPTAÇÃO POÇO PRAIA DOS CAÇÕES – POÇO GRAÚNA
7		CONSTATAÇÃO	No caso de poço, a laje sanitária não possui dimensões adequadas? (1,5 x 1,5 m; espessura de 10 cm)
GRUPO	PRAZO	MELHORIA	Execução de laje sanitária conforme norma vigente
2		OBSERVAÇÃO	Poço Graúna possui dimensão menor
