## RELATÓRIO TÉCNICO DE VISTORIA N.109/2023 – RTV

Vistoria de Reconhecimento Inicial no Sistema de abastecimento de água e esgoto de Itapemirim /ES

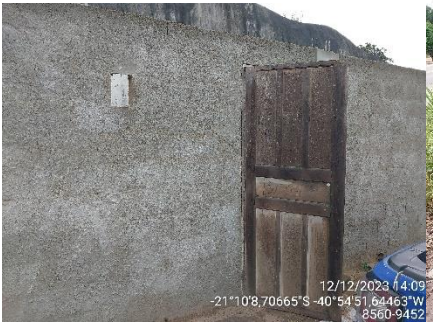
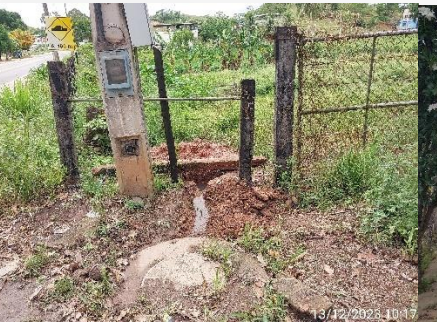
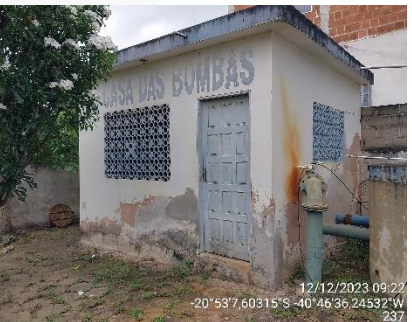
RM	CÓDIGO	UNIDADE	EBA BOA VISTA DO SUL – EBA CÓRR. DO OURO - ARTEMIS
8		CONSTATAÇÃO	Não existe placa de identificação da área da EBA
GRUPO	PRAZO	MELHORIA	Instalação placa de identificação da área da EBA
2		OBSERVAÇÃO	Casa de bomba não indica que estrutura é de posse do SAAE

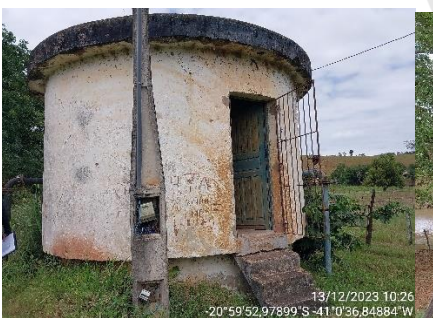
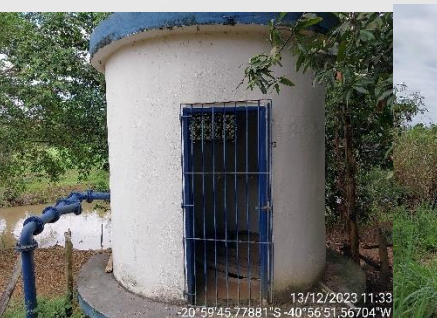
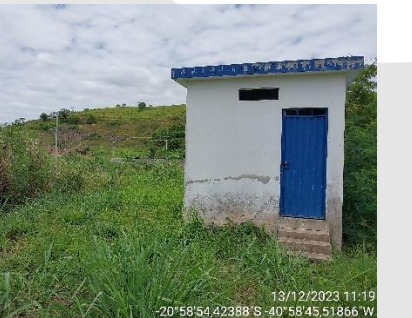
RM	CÓDIGO	UNIDADE	EBA GARRAFÃO – PEDRA RIO MUQUI – EBA COHAB
9		CONSTATAÇÃO	Não existe placa de identificação da área da EBA
GRUPO	PRAZO	MELHORIA	Instalação placa de identificação da área da EBA
2		OBSERVAÇÃO	-

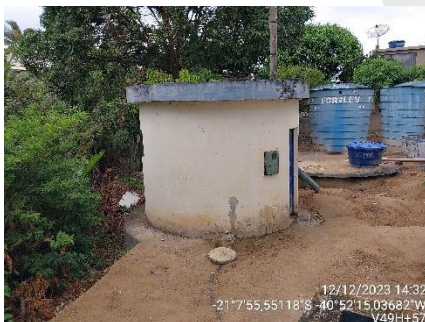
RM	CÓDIGO	UNIDADE	EBA PRAIA DOS CAÇÕES
12		CONSTATAÇÃO	Não existe placa de identificação da área da EBA
GRUPO	PRAZO	MELHORIA	Instalação placa de identificação da área da EBA
2		OBSERVAÇÃO	-

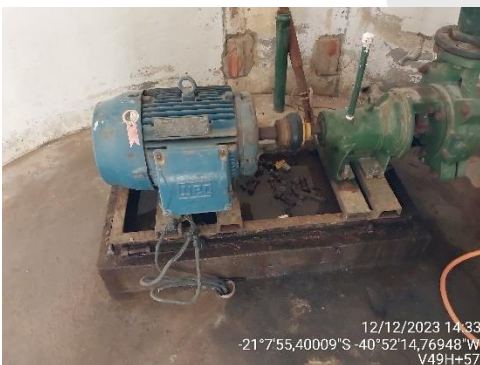
RM	CÓDIGO	UNIDADE	EBA PRAIA DOS CAÇÕES
15		CONSTATAÇÃO	Equipamentos não estão isentos de vazamentos aparentes de água
GRUPO	PRAZO	MELHORIA	Promover manutenção para evitar Perda de água.
2		OBSERVAÇÃO	Vazamento na bomba

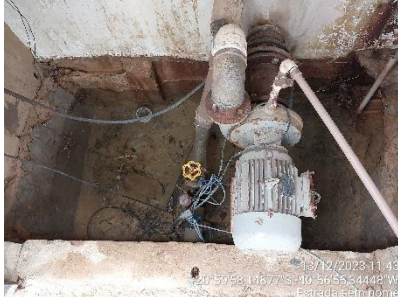
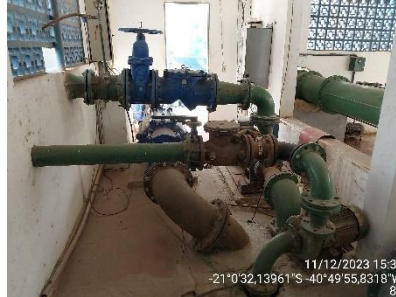
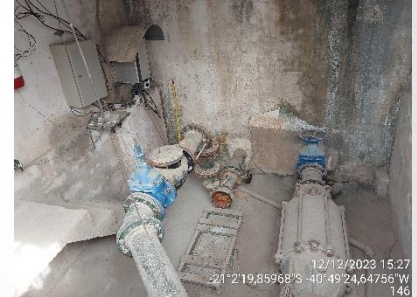
RM	CÓDIGO	UNIDADE	EBA PEDRA RIO MUQUI – EBA SEDE – ENA MARATAÍZES
19		CONSTATAÇÃO	Drenagens da área de bombeamento não estão adequadas
GRUPO	PRAZO	MELHORIA	Adequar as estruturas de drenagem do bombeamento, evitando acúmulo de água.
2		OBSERVAÇÃO	-

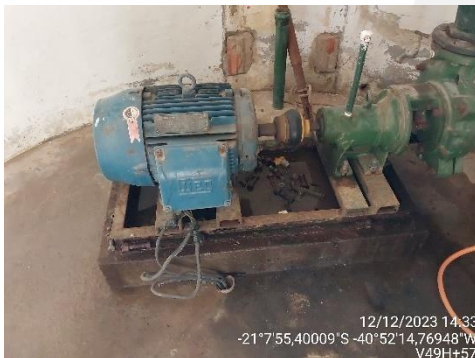
RM	CÓDIGO	UNIDADE	EBA PRAIA DOS CAÇÕES
20		CONSTATAÇÃO	Drenagens da área de bombeamento não estão adequadas
GRUPO	PRAZO	MELHORIA	Adequar as estruturas de drenagem do bombeamento, evitando acúmulo de água.
2		OBSERVAÇÃO	-

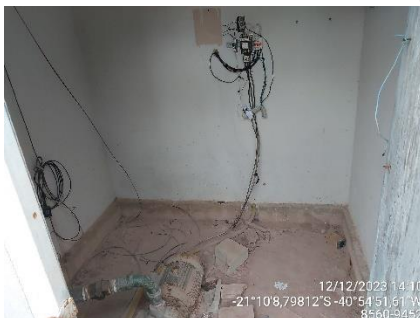
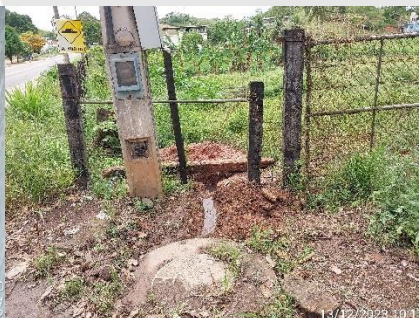
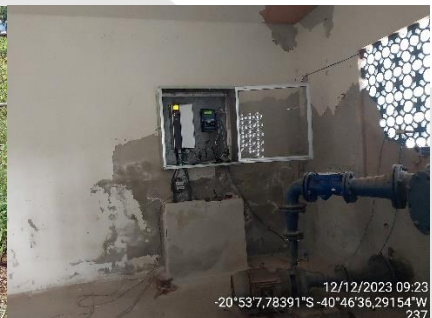
RM	CÓDIGO	UNIDADE	EBA BOA VISTA DO SUL – EBA CÓRR. DO OURO - ARTEMIS
21		CONSTATAÇÃO	Não possui placa de risco de choque / Fios expostos.
GRUPO	PRAZO	MELHORIA	Adequação dos equipamentos elétricos.
2		OBSERVAÇÃO	-

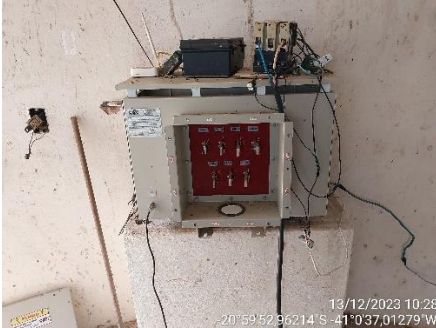
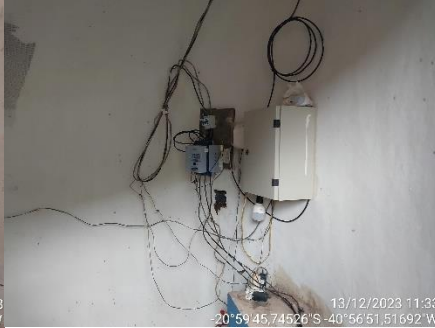
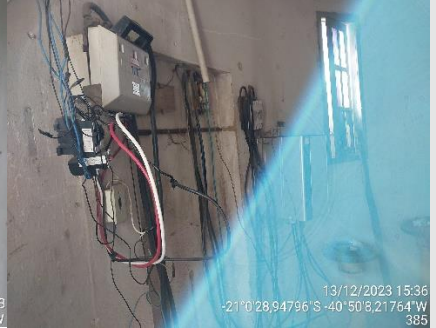
RM	CÓDIGO	UNIDADE	EBA GARRAFÃO – EBA PEDRA RIO MUQUI – EBA SEDE
22		CONSTATAÇÃO	Não possui placa de risco de choque / Fios expostos.
GRUPO	PRAZO	MELHORIA	Adequação dos equipamentos elétricos.
2		OBSERVAÇÃO	-

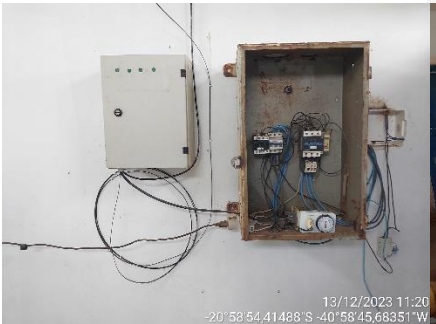
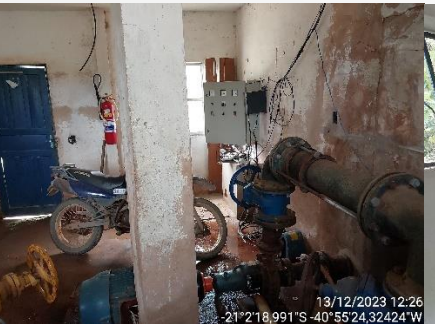
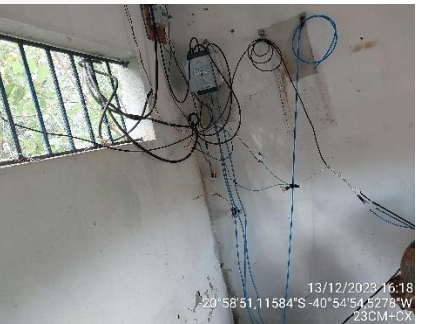
RM	CÓDIGO	UNIDADE	EBA COHAB – EBA GRAÚNA – EBA LIMÃO
23		CONSTATAÇÃO	Não possui placa de risco de choque / Fios expostos.
GRUPO	PRAZO	MELHORIA	Adequação dos equipamentos elétricos.
2		OBSERVAÇÃO	-

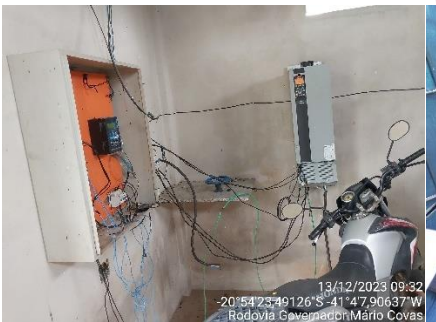
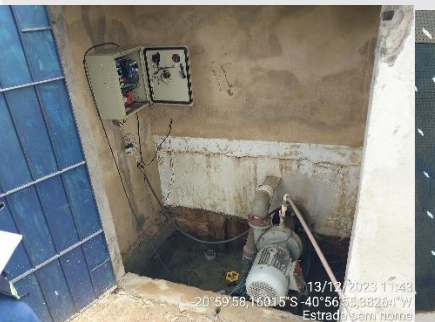
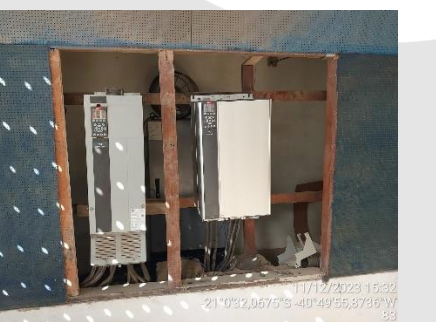
RM	CÓDIGO	UNIDADE	EBA LUANDA – EBA PEDRA RIO MUQUI – EBA SEDE
24		CONSTATAÇÃO	Não possui placa de risco de choque / Fios expostos.
GRUPO	PRAZO	MELHORIA	Adequação dos equipamentos elétricos.
2		OBSERVAÇÃO	-

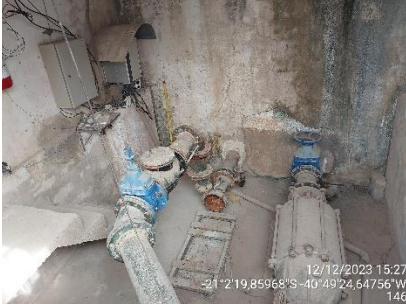
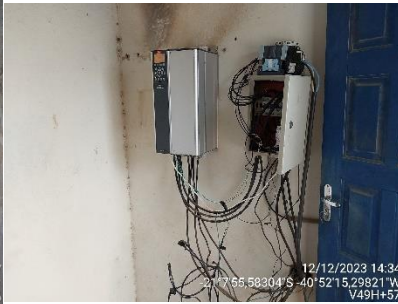
RM	CÓDIGO	UNIDADE	EBA MARATAÍZES – EBA PRAIA DOS CAÇÕES
25		CONSTATAÇÃO	Não possui placa de risco de choque / Fios expostos.
GRUPO	PRAZO	MELHORIA	Adequação dos equipamentos elétricos.
2		OBSERVAÇÃO	-

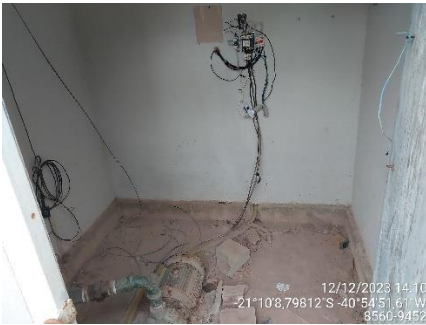
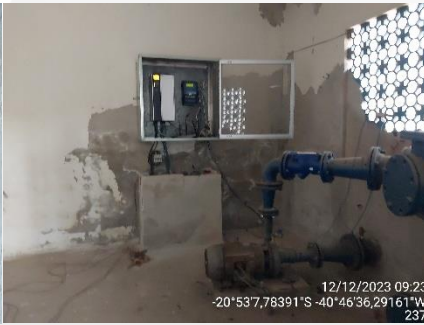
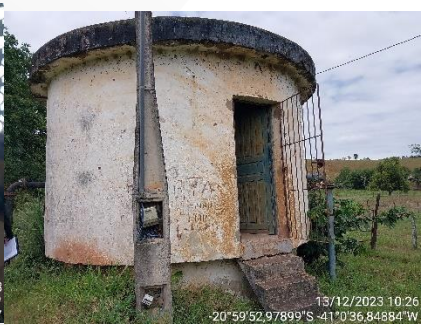
RM	CÓDIGO	UNIDADE	EBA BOA VISTA DO SUL – ARTEMIS - GARRAFÃO
26		CONSTATAÇÃO	A área não está com suas estruturas dentro de condições de segurança operacional adequadas. Não possui extintor de incêndio
GRUPO	PRAZO	MELHORIA	Instalação extintor de incêndio.
2		OBSERVAÇÃO	-

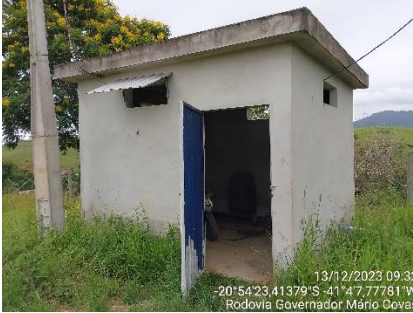
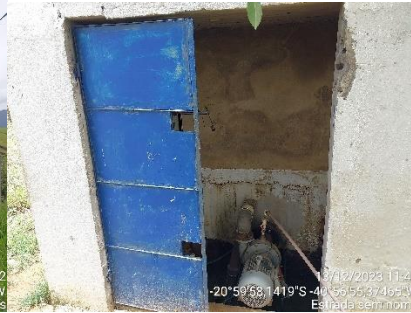
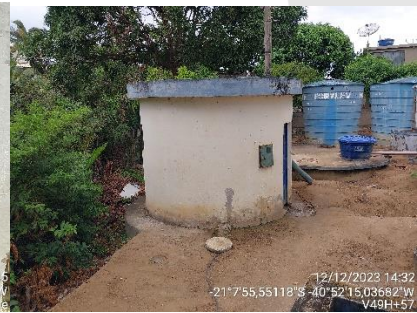
RM	CÓDIGO	UNIDADE	EBA LUANDA – PEDRA RIO MUQUI – PRAIA DOS CAÇÕES
28		CONSTATAÇÃO	A área não está com suas estruturas dentro de condições de segurança operacional adequadas. Não possui extintor de incêndio
GRUPO	PRAZO	MELHORIA	Instalação extintor de incêndio.
2		OBSERVAÇÃO	-

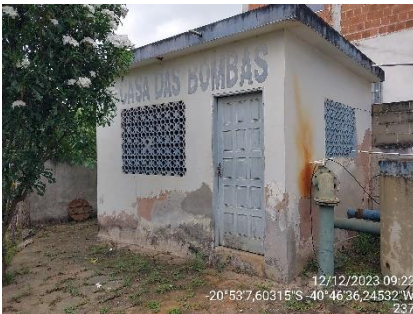
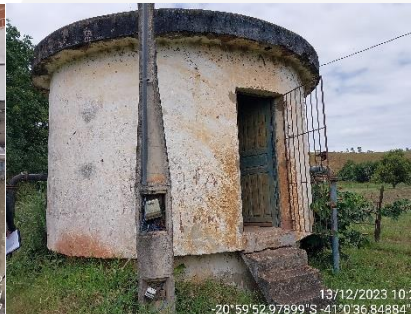
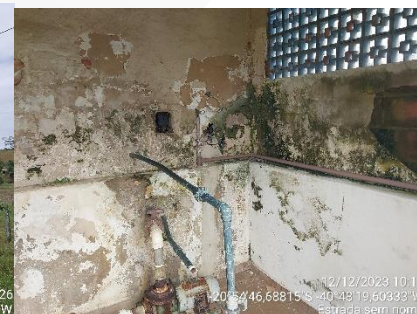
RM	CÓDIGO	UNIDADE	EBA ARTEMIS – EBA GARRAFÃO – EBA GOMES
29		CONSTATAÇÃO	O local não apresenta bom estado de limpeza, conservação e organização
GRUPO	PRAZO	MELHORIA	Local necessita de reparo na pintura
2		OBSERVAÇÃO	-

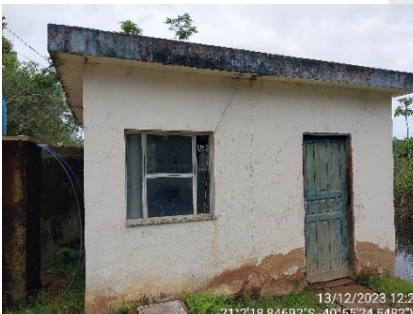
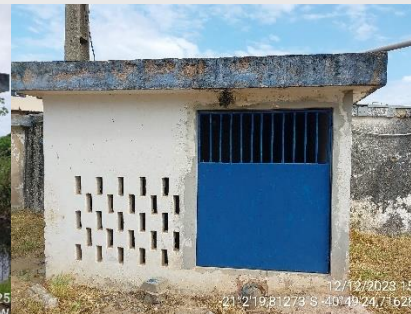
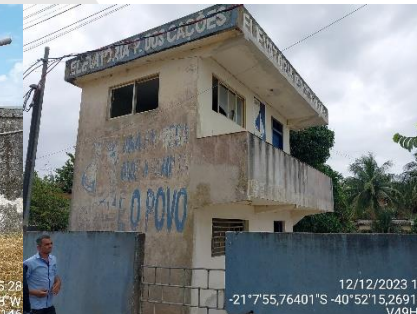
RM	CÓDIGO	UNIDADE	EBA GRAUNA - EBA MARATAÍZES – EBA PRAIA DOS CAÇÕES
30		CONSTATAÇÃO	O local não apresenta bom estado de limpeza, conservação e organização
GRUPO	PRAZO	MELHORIA	Local necessita de reparo na pintura
2		OBSERVAÇÃO	-

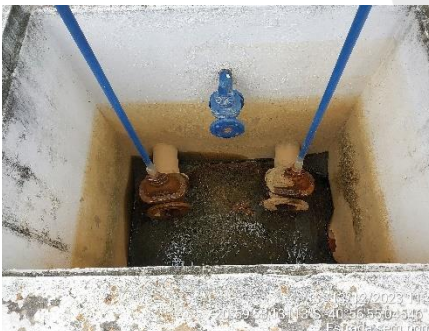
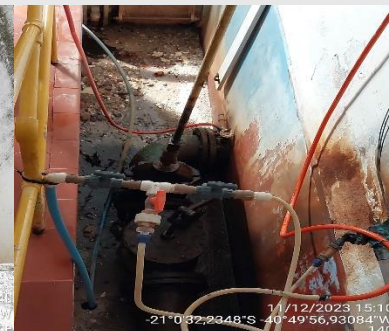
RM	CÓDIGO	UNIDADE	ETA PEDRA RIO MUQUI – ETA SEDE
36		CONSTATAÇÃO	Equipamentos ou estruturas não estão isentos de vazamentos aparentes de água
GRUPO	PRAZO	MELHORIA	Promover manutenção preventiva e corretiva para evitar Perda de água.
2		OBSERVAÇÃO	-

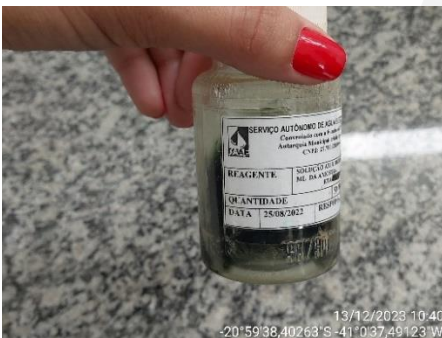
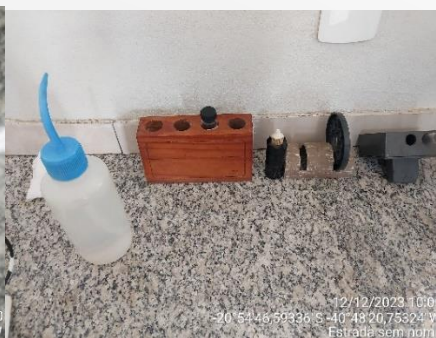
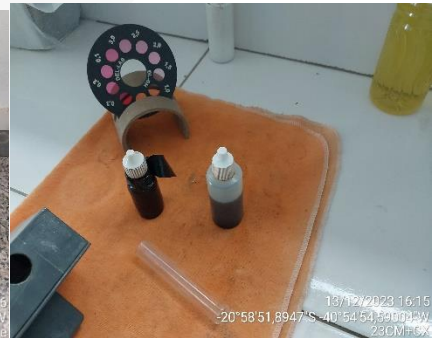
RM	CÓDIGO	UNIDADE	ETA GARRAFÃO – ETA GOMES – ETA LIMÃO
38		<b>CONSTATAÇÃO</b>	Produtos químicos do laboratório não estão dentro do prazo de validade ou não possuem etiqueta
<b>GRUPO</b>	<b>PRAZO</b>	<b>MELHORIA</b>	Produtos químicos devem ser mantidos etiquetados e dentro do prazo de validade
2		<b>OBSERVAÇÃO</b>	-

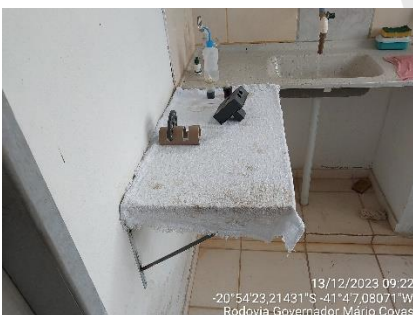
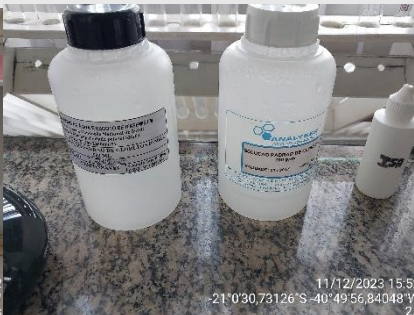
RM	CÓDIGO	UNIDADE	ETA LUANDA – ETA SEDE
39		<b>CONSTATAÇÃO</b>	Produtos químicos do laboratório possuem data de fabricação mas não possuem data de vencimento.
<b>GRUPO</b>	<b>PRAZO</b>	<b>MELHORIA</b>	Produtos químicos devem ser mantidos etiquetados e dentro do prazo de validade
2		<b>OBSERVAÇÃO</b>	-

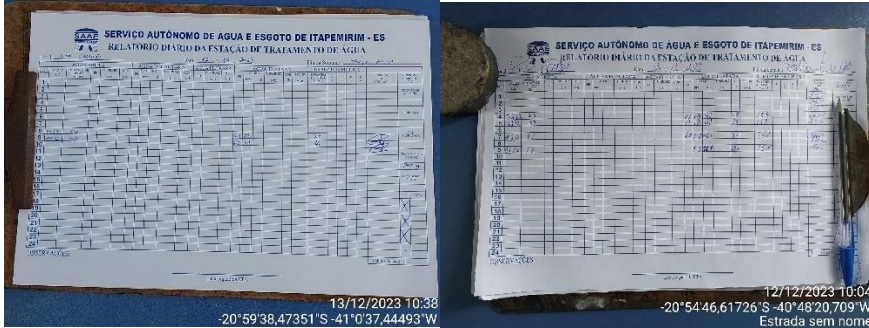
RM	CÓDIGO	UNIDADE	ETA GARRAFÃO - ETA GOMES - ETA GRAÚNA
40		CONSTATÇÃO	Não é feito todos os parâmetros básicos de análises, nem a frequência é realizada de duas em duas horas
GRUPO	PRAZO	MELHORIA	Os registros e a frequência de realização dos ensaios devem ser realizados adequadamente
2		OBSERVAÇÃO	ETA Graúna estava sem operador.

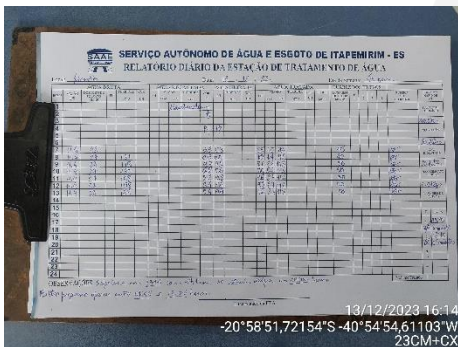
RM	CÓDIGO	UNIDADE	ETA LIMÃO – ETA LUANDA – ETA PEDRA RIO MUQUI
41		CONSTATÇÃO	Não é feito todos os parâmetros básicos de análises, nem a frequência é realizada de duas em duas horas
GRUPO	PRAZO	MELHORIA	Os registros e a frequência de realização dos ensaios devem ser realizados adequadamente
2		OBSERVAÇÃO	-

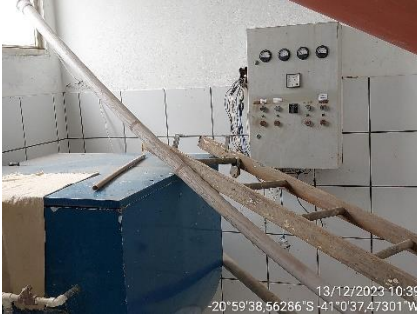
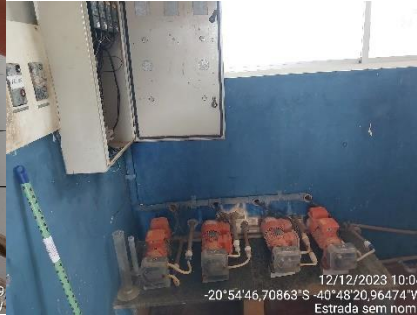
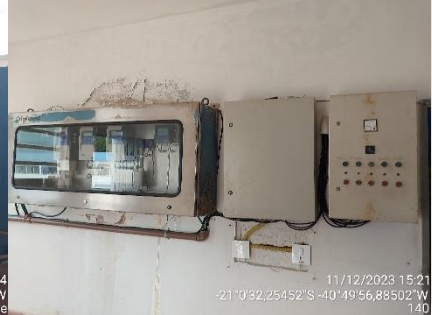
RM	CÓDIGO	UNIDADE	ETA GOMES – ETA GARRAFÃO – ETA SEDE- ETA LUNADA – ETA PEDRA – ETA GRAÚNA- ELA LIMÃO
43		CONSTATAÇÃO	Não possui de placa risco de choque
GRUPO	PRAZO	MELHORIA	Os equipamentos devem estar em condições de manutenção mecânica ou elétrica adequadas
2		OBSERVAÇÃO

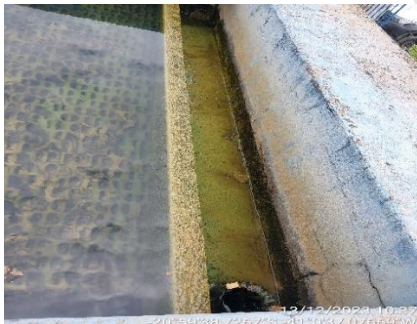
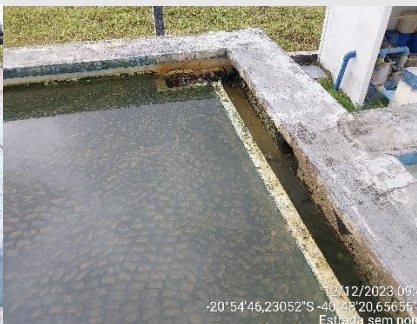
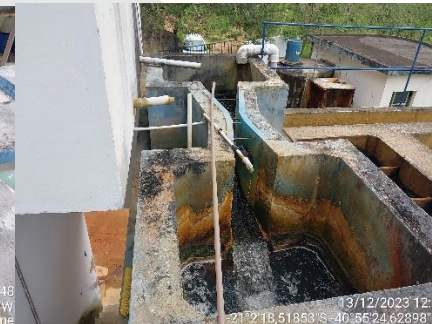
RM	CÓDIGO	UNIDADE	ETA GARRAFÃO – ETA GOMES – ETA GRAÚNA
45		CONSTATAÇÃO	Excesso de lodo nas estruturas internas do tratamento
GRUPO	PRAZO	MELHORIA	Promover limpeza adequada de floculadores, decantadores e filtros.
2		OBSERVAÇÃO	-

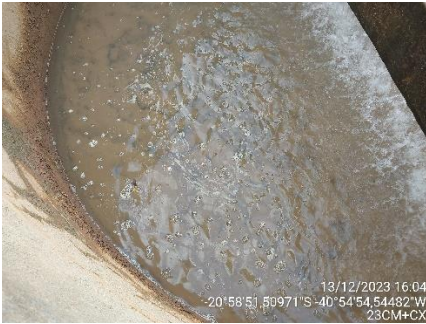
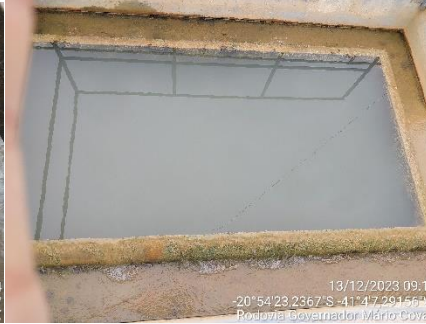
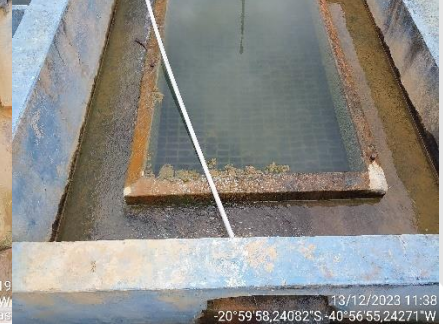
RM	CÓDIGO	UNIDADE	ETA LIMÃO – ETA LUANDA – ETA PEDRA MUQUI
46		CONSTATAÇÃO	Excesso de lodo nas estruturas internas do tratamento
GRUPO	PRAZO	MELHORIA	Promover limpeza adequada de floculadores, decantadores e filtros.
2		OBSERVAÇÃO	-

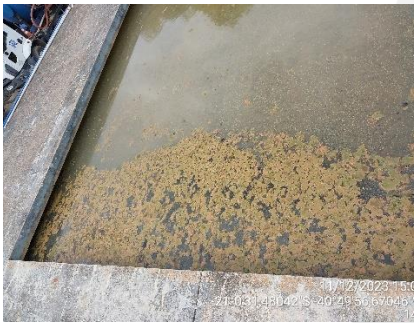
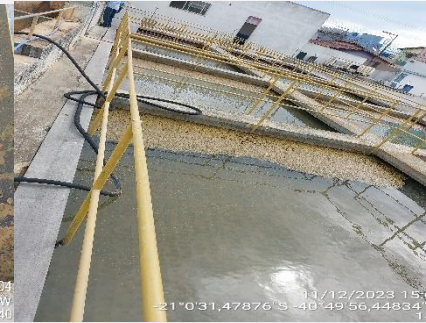
RM	CÓDIGO	UNIDADE	ETA SEDE
47		CONSTATAÇÃO	Excesso de lodo nas estruturas internas do tratamento
GRUPO	PRAZO	MELHORIA	Promover limpeza adequada de floculadores, decantadores e filtros.
2		OBSERVAÇÃO	-

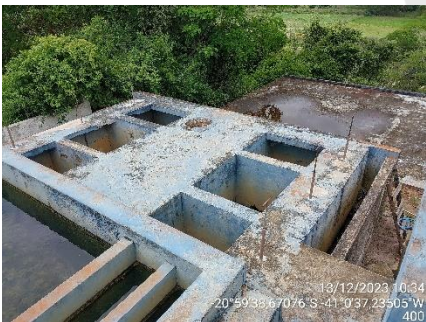
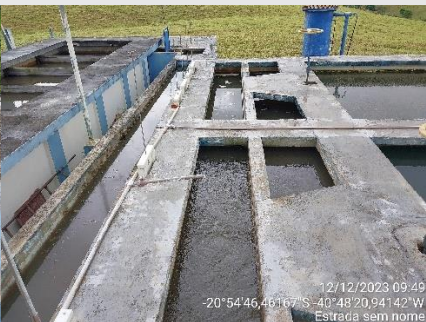
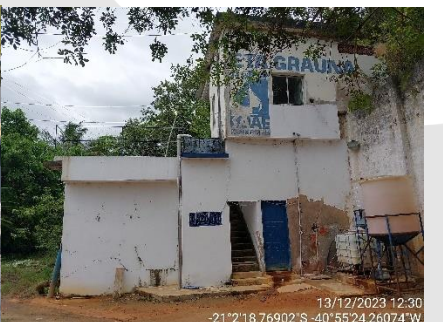
RM	CÓDIGO	UNIDADE	ETA GARRAFÃO - ETA GOMES – ETA GRAÚNA
48		CONSTATAÇÃO	Pintura danificada
GRUPO	PRAZO	MELHORIA	O local necessita de reparos na pintura de toda área interna e externa da ETA
2		OBSERVAÇÃO	-

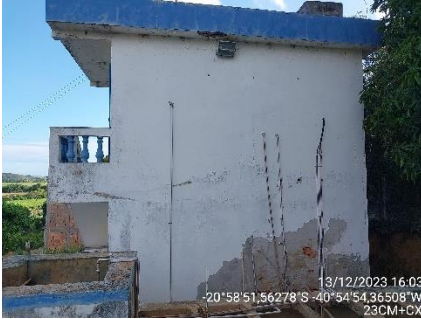
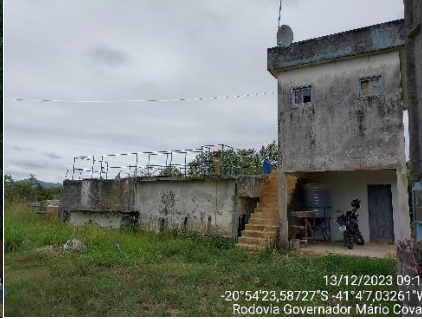
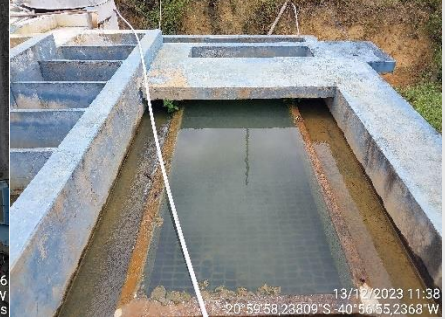
RM	CÓDIGO	UNIDADE	ETA LIMÃO – ETA LUANDA – ETA PEDRA RIO MUQUI
49		CONSTATAÇÃO	Pintura danificada
GRUPO	PRAZO	MELHORIA	O local necessita de reparos na pintura de toda área interna e externa da ETA
2		OBSERVAÇÃO	-

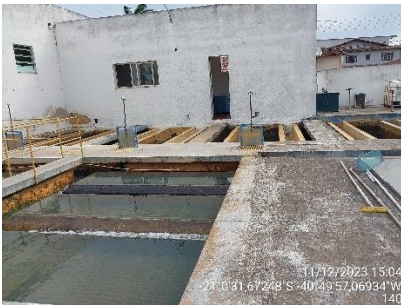
RM	CÓDIGO	UNIDADE	ETA SEDE
50		CONSTATAÇÃO	Pintura danificada
GRUPO	PRAZO	MELHORIA	O local necessita de reparos na pintura de toda área interna e externa da ETA
2		OBSERVAÇÃO	-

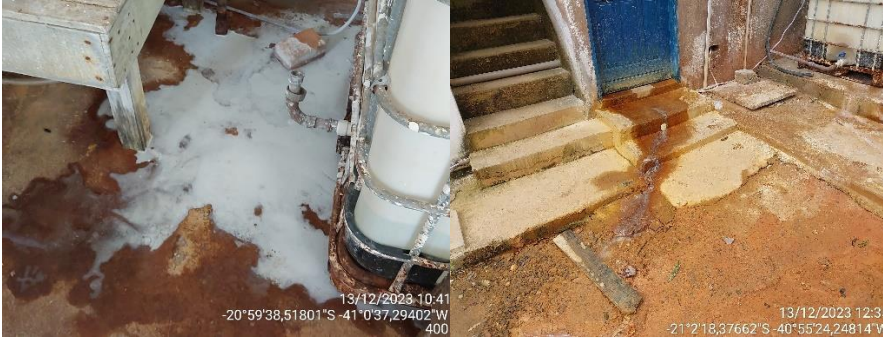
RM	CÓDIGO	UNIDADE	ETA GARRAFÃO – ETA GRAÚNA -
52		CONSTATAÇÃO	Vazamento de produto químico
GRUPO	PRAZO	MELHORIA	O local deve apresentar bom estado de limpeza, conservação e organização
2		OBSERVAÇÃO

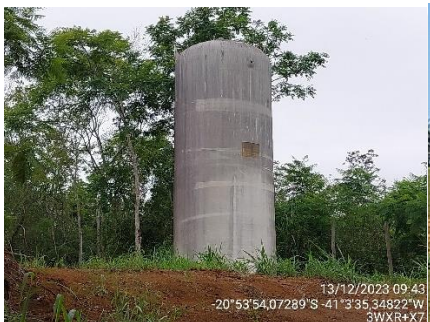
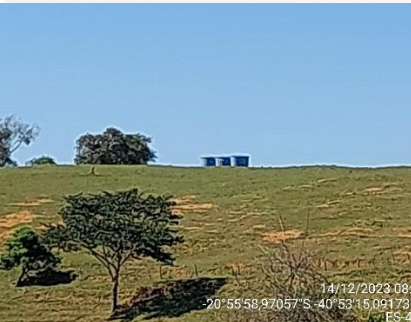
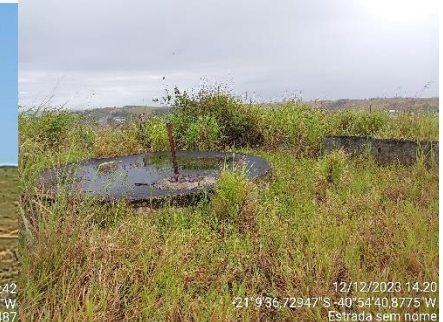
RM	CÓDIGO	UNIDADE	RESERVATÓRIO MORRO DO TIMBÓ – SANTO AMARO – BOA VISTA
56		CONSTATAÇÃO	Não existe placa de identificação da área do reservatório.
GRUPO	PRAZO	MELHORIA	Instalação de placa de identificação
2		OBSERVAÇÃO	-

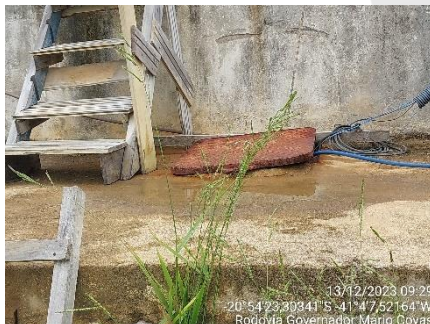
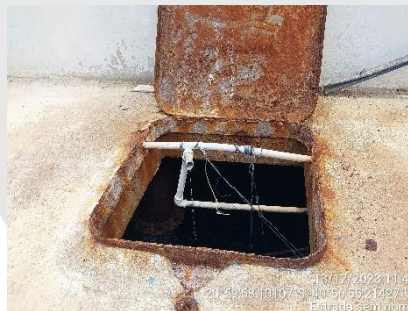
RM	CÓDIGO	UNIDADE	RESERVATÓRIO ETA LUANDA – RES. PEDRA RIO MUQUI
60		CONSTATAÇÃO	A abertura de inspeção do reservatório estava danificada ou mal vedada
GRUPO	PRAZO	MELHORIA	As aberturas de inspeção dos reservatórios devem estar fechadas e bem vedadas
2		OBSERVAÇÃO	No momento da vistoria a tampa de inspeção do reservatório se encontrava aberta

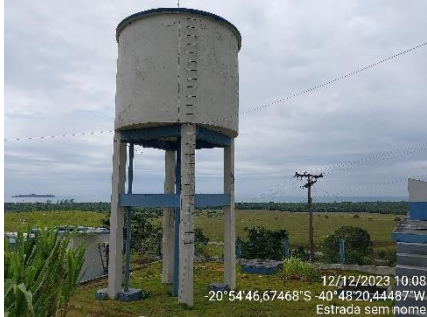
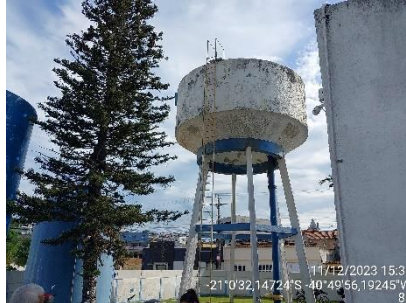
RM	CÓDIGO	UNIDADE	RESERVATÓRIO ETA GOMES – RES. ETA SEDE
61		CONSTATAÇÃO	Reservatório não possui para-raios
GRUPO	PRAZO	MELHORIA	
2	90 dias	OBSERVAÇÃO	-

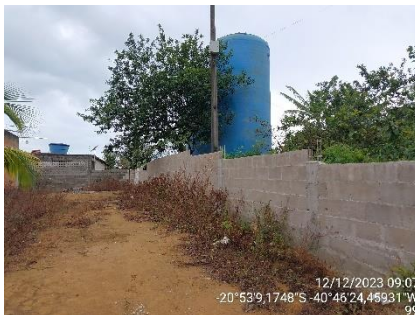
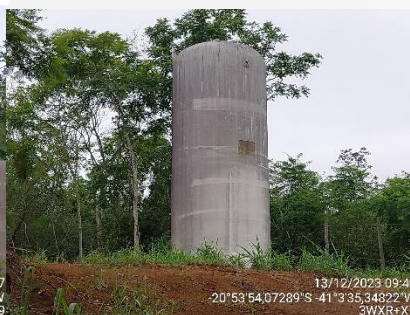
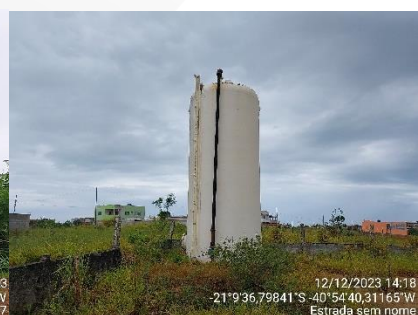
RM	CÓDIGO	UNIDADE	RESERVATÓRIO BELA VISTA – RES. MORRO DO TIMBÓ – RES. BOA VISTA
62		CONSTATAÇÃO	Escada de acesso ao reservatório não está adequada
GRUPO	PRAZO	MELHORIA	Adequação de guarda-corpo da escada
2		OBSERVAÇÃO	-

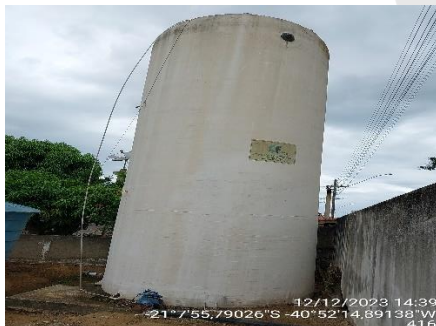
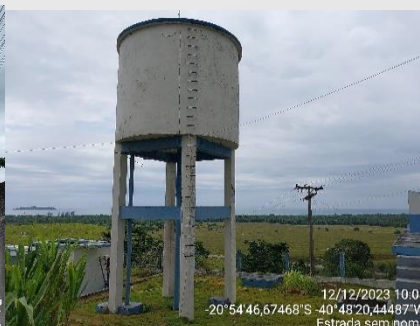
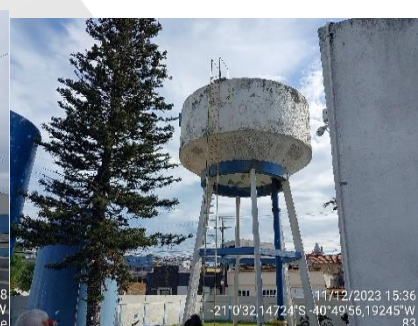
RM	CÓDIGO	UNIDADE	RESERVATÓRIO PRAIAS DOS CAÇÕES - RESERVATÓRIO ETA GOMES – RES. ETA SEDE
63		CONSTATAÇÃO	Escada de acesso ao reservatório não está adequada
GRUPO	PRAZO	MELHORIA	Adequação de guarda-corpo da escada
2		OBSERVAÇÃO	-

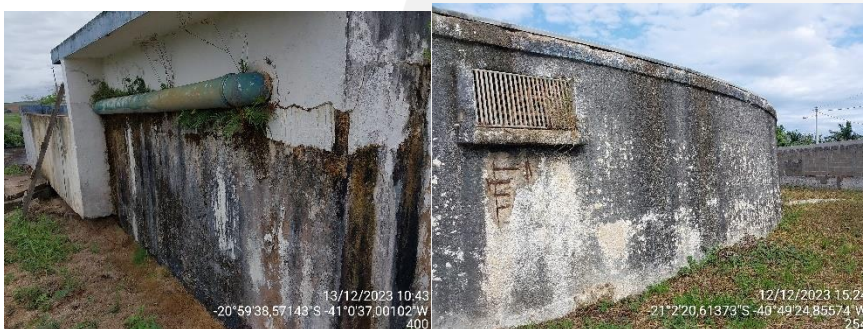
RM	CÓDIGO	UNIDADE	RES. ETA GARRAFÃO – RES. MARATAÍZES
65		CONSTATAÇÃO	Fissuras e armadura exposta
GRUPO	PRAZO	MELHORIA	A área deve ser mantida com suas estruturas dentro de condições de segurança operacional adequadas
2		OBSERVAÇÃO	-

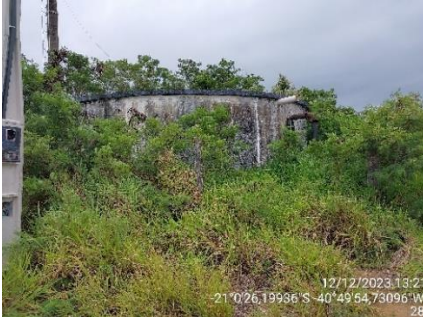
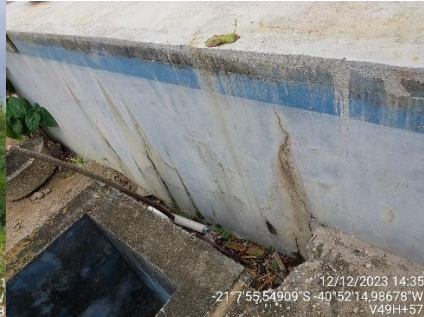
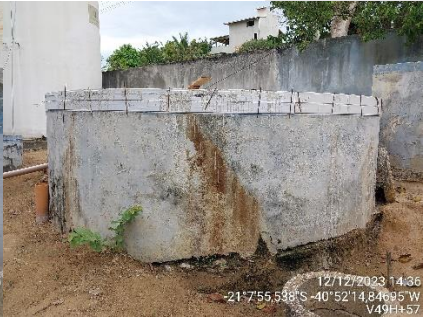
NC	CÓDIGO	UNIDADE	RES. SEDE – RES. PRAIA DOS CAÇÕES
67		CONSTATAÇÃO	Desgaste na pintura
GRUPO	PRAZO	MELHORIA	O local deve apresentar bom estado de limpeza, conservação e organização
2		OBSERVAÇÃO	-

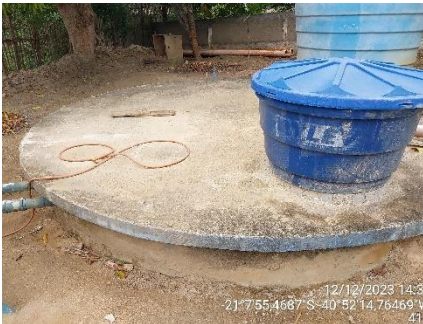
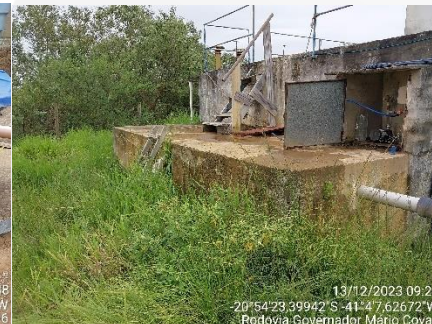
RM	CÓDIGO	UNIDADE	RES. PRAIA DOS CAÇÕES – RES. ETA LUANDA
68		CONSTATAÇÃO	Desgaste na pintura
GRUPO	PRAZO	MELHORIA	O local deve apresentar bom estado de limpeza, conservação e organização
		OBSERVAÇÃO	-

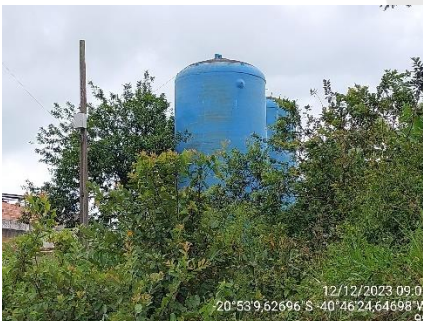
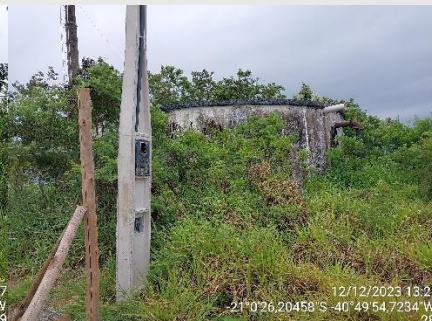
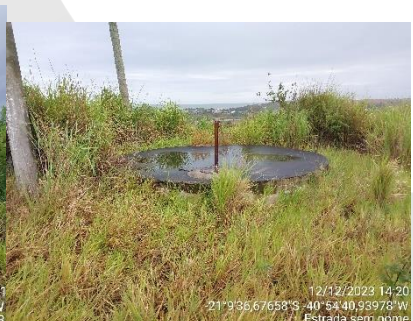
RM	CÓDIGO	UNIDADE	RES. BELA VISTA – RES. SEDE - RES. BOA VISTA
69		CONSTATAÇÃO	Excesso de vegetação
GRUPO	PRAZO	MELHORIA	O local deve apresentar bom estado de limpeza, conservação e organização
2		OBSERVAÇÃO	-

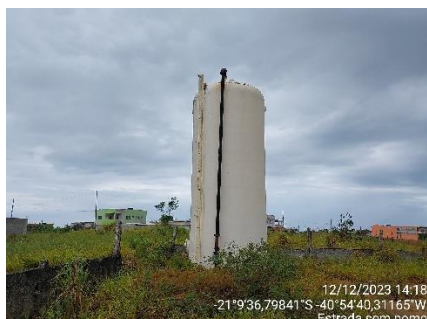
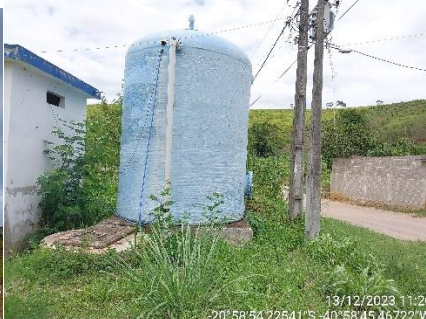
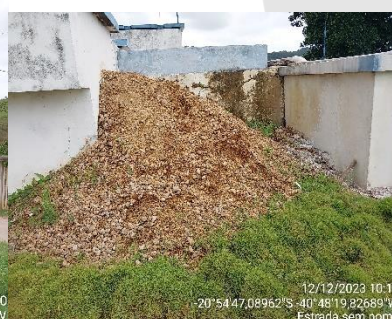
RM	CÓDIGO	UNIDADE	RES. BOA VISTA – RES. COHAB – RES. ETA GOMES
70		CONSTATAÇÃO	Excesso de vegetação
GRUPO	PRAZO	MELHORIA	O local deve apresentar bom estado de limpeza, conservação e organização
2		OBSERVAÇÃO	-

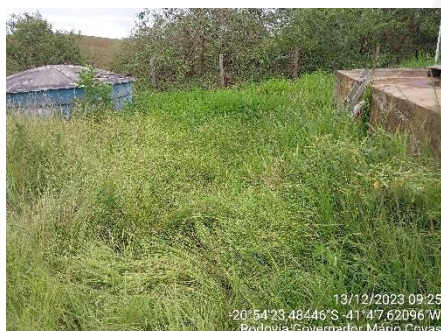
RM	CÓDIGO	UNIDADE	RES. ETA LUANDA
71		CONSTATAÇÃO	Excesso de vegetação
GRUPO	PRAZO	MELHORIA	O local deve apresentar bom estado de limpeza, conservação e organização
2		OBSERVAÇÃO	-

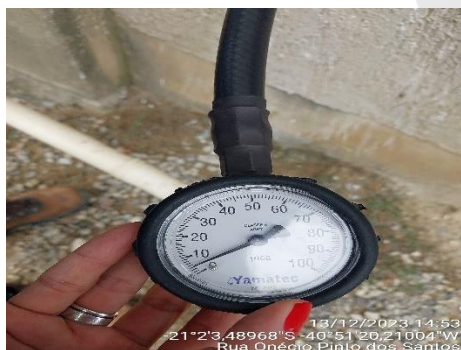
RM	CÓDIGO	UNIDADE	
72		CONSTATAÇÃO	Pressão na Rua Onécio Pinto dos Santos, estava acima do permitido
GRUPO	PRAZO	MELHORIA	As pressões mínimas e máximas não são obedecidas
2		OBSERVAÇÃO	As pressões de projeto, determinado pela ABNT NBR 12.218:2017 são definidas como pressão estática máxima na rede de 40 mca (durante a noite quando o consumo é mínimo), porém para situação de municípios com geografia acidentada admite-se 50 mca (adotado pela ARIES). Já, a pressão dinâmica é definida como no mínimo 10 mca

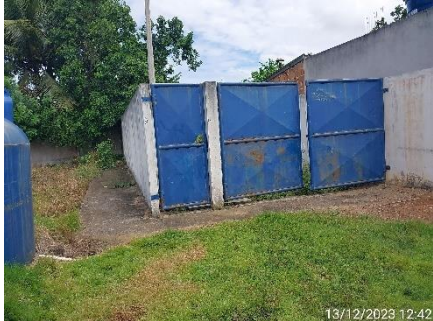
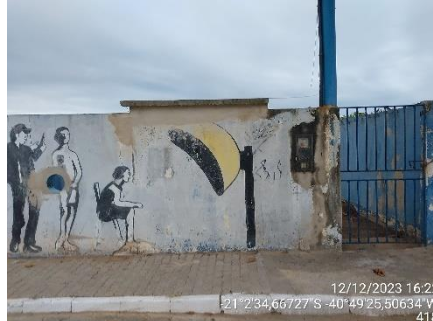
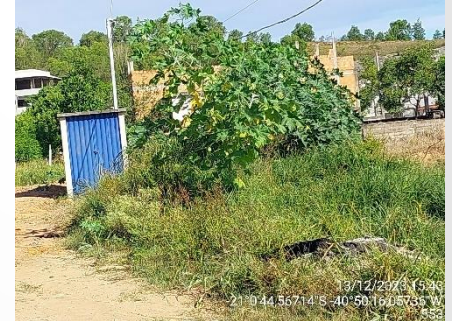
RM	CÓDIGO	UNIDADE	EBE GRAÚNA I – EBE IATE – EBE JARDIM
76		CONSTATAÇÃO	Não possui placa de identificação da área da EBE
GRUPO	PRAZO	MELHORIA	Instalação de placa de identificação da área da EBE
2		OBSERVAÇÃO	-

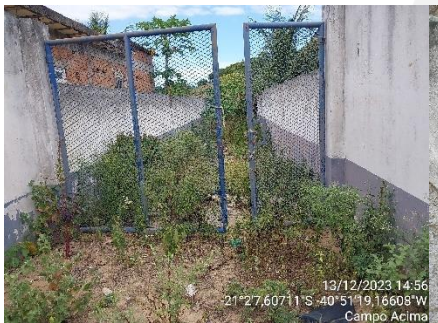
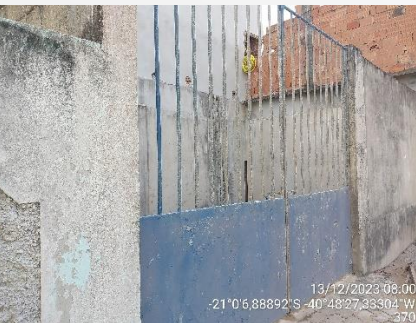
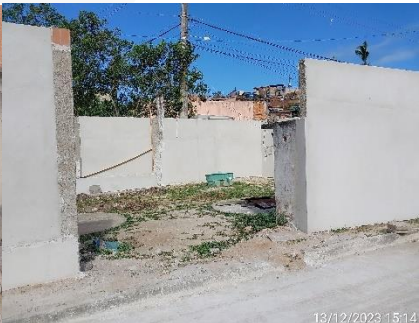
RM	CÓDIGO	UNIDADE	EBE LEÃO - EBE PONTAL – EBE ROSA MEIRELES
77		CONSTATAÇÃO	Não possui placa de identificação da área da EBE
GRUPO	PRAZO	MELHORIA	Instalação de placa de identificação da área da EBE
2		OBSERVAÇÃO	-

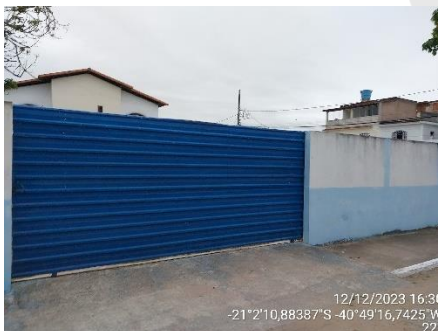
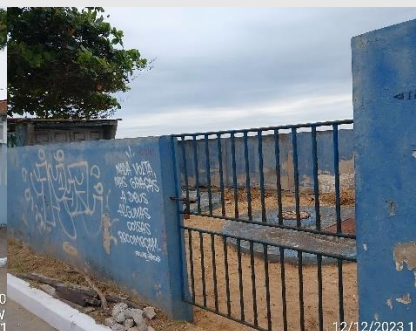
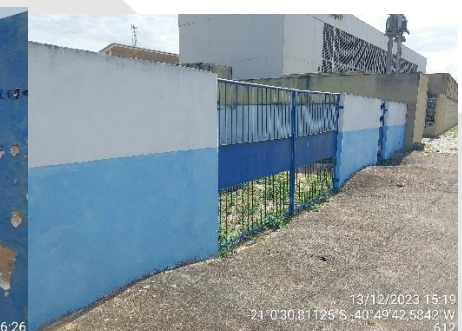
RM	CÓDIGO	UNIDADE	EBE RUA DO ACRE – EBE RUA VITÓRIA – EBE SERRAMAR
78		CONSTATAÇÃO	Não possui placa de identificação da área da EBE
GRUPO	PRAZO	MELHORIA	Instalação de placa de identificação da área da EBE
2		OBSERVAÇÃO	-

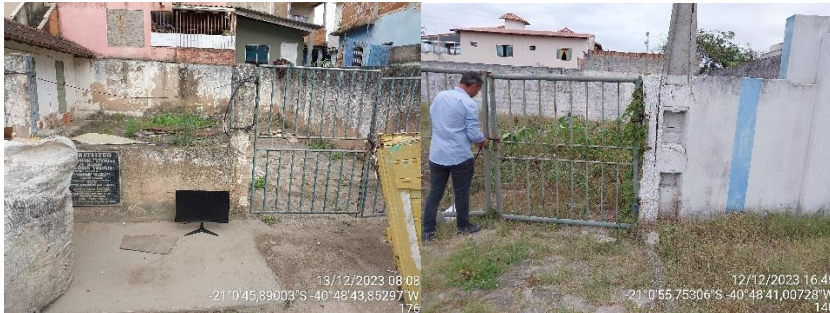
RM	CÓDIGO	UNIDADE	EBE THOMÉ DE SOUZA – EBE VILA MILITAR
79		CONSTATAÇÃO	Não possui placa de identificação da área da EBE
GRUPO	PRAZO	MELHORIA	Instalação de placa de identificação da área da EBE
2		OBSERVAÇÃO	-

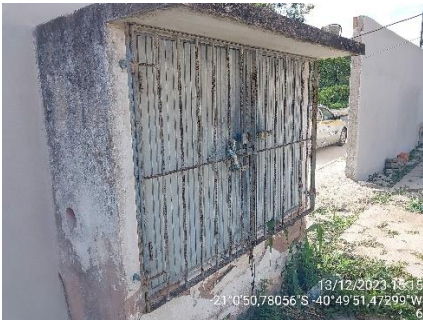
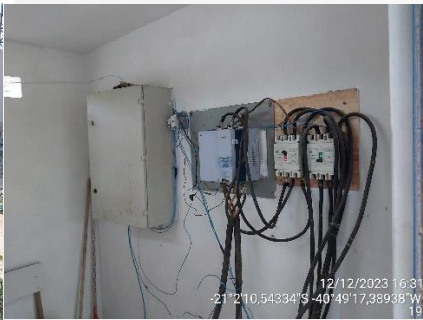
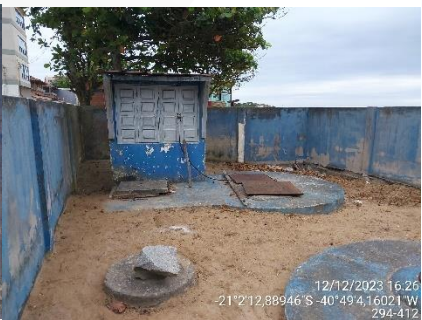
RM	CÓDIGO	UNIDADE	EBE ROSA MEIRELES – EBE RUA ACRE – EBE RUA VITÓRIA
83		CONSTATAÇÃO	Quadro elétrico das bombas não possuem placa de risco de choque
GRUPO	PRAZO	MELHORIA	Os equipamentos devem estar em condições de manutenção mecânica ou elétrica adequadas
2		OBSERVAÇÃO	-

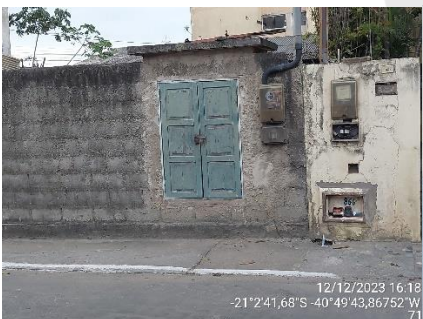
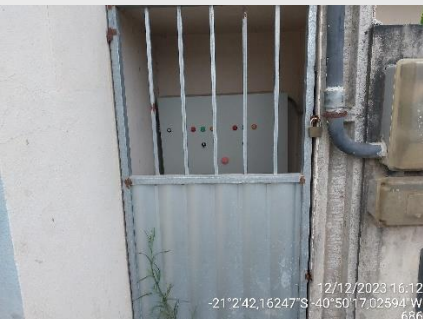
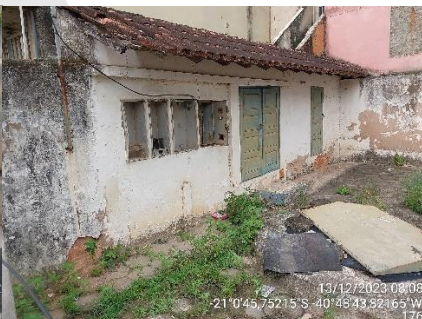
RM	CÓDIGO	UNIDADE	EBE SAL E MEL – EBE SANTA RITA II – EBE THOMÉ DE SOUZA
84		CONSTATAÇÃO	Quadro elétrico das bombas não possuem placa de risco de choque
GRUPO	PRAZO	MELHORIA	Os equipamentos devem estar em condições de manutenção mecânica ou elétrica adequadas
2		OBSERVAÇÃO	-

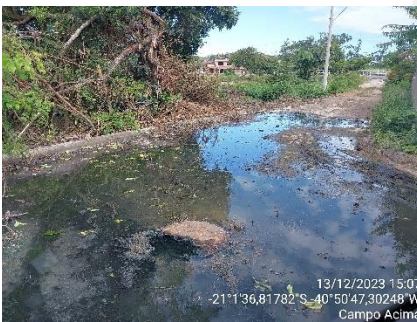
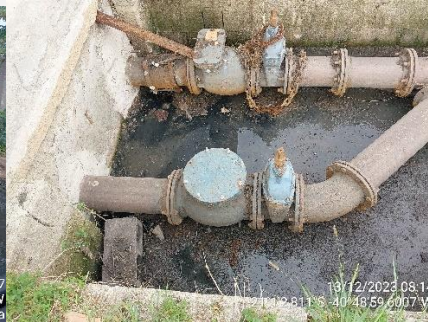
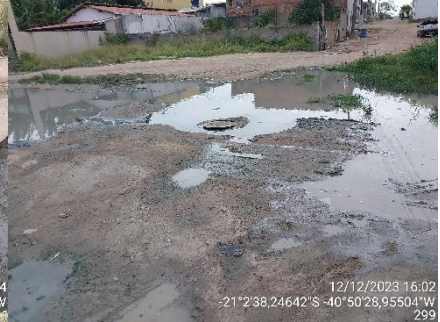
RM	CÓDIGO	UNIDADE	EBE CANDEUS – EBE CANDINHA – EBE SANTA RITA I
86		<b>CONSTATAÇÃO</b>	Local possui vazamento de esgoto bruto
<b>GRUPO</b>	<b>PRAZO</b>	<b>MELHORIA</b>	As elevatórias de esgoto devem funcionar adequadamente.
2		<b>OBSERVAÇÃO</b>	-

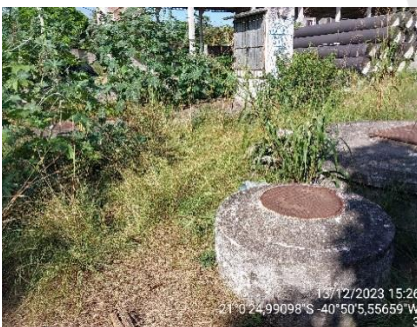
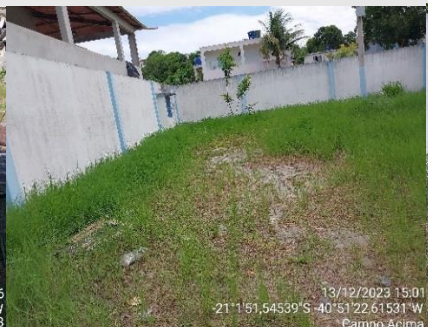
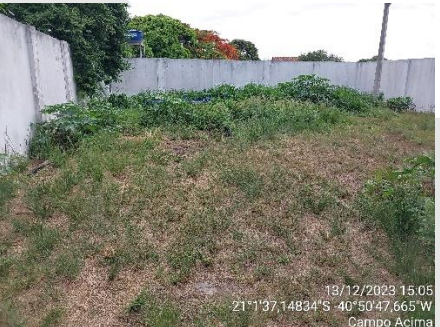
RM	CÓDIGO	UNIDADE	EBE BEIRA RIO - EBE CAMPO ACIMA II – EBE CANDEUS
87		<b>CONSTATAÇÃO</b>	Excesso de vegetação / material indesejado
<b>GRUPO</b>	<b>PRAZO</b>	<b>MELHORIA</b>	O local deve apresentar bom estado de limpeza, conservação e organização.
2		<b>OBSERVAÇÃO</b>	-

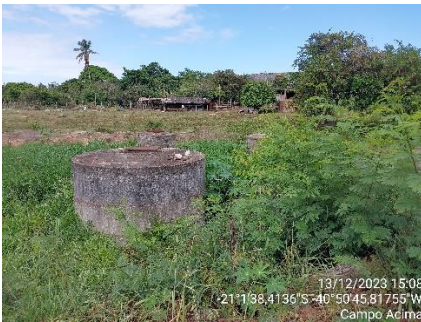
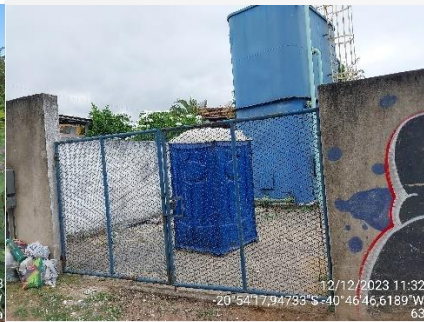
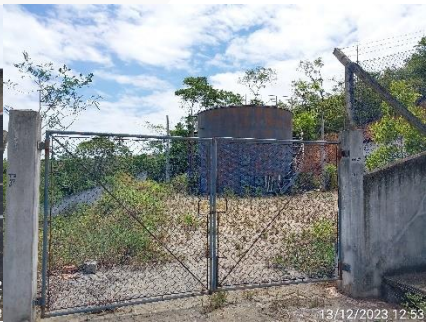
RM	CÓDIGO	UNIDADE	ETE CANDEUS – ETE ITAOCA – ETE GRAÚNA
92		CONSTATAÇÃO	Local não possui placa de identificação
GRUPO	PRAZO	MELHORIA	Instalação de placa de identificação na área da ETE
2		OBSERVAÇÃO	-

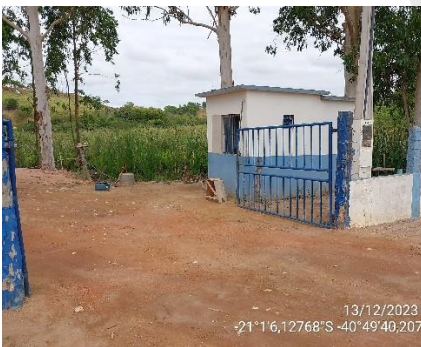
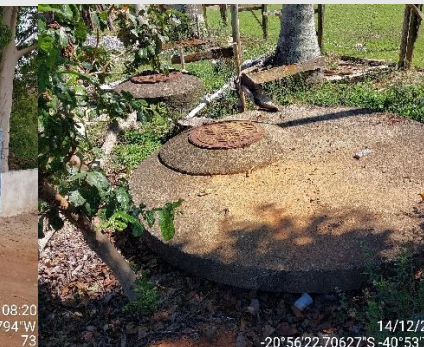
RM	CÓDIGO	UNIDADE	ETE ROSA MEIRELES – ETE VARGEM GRANDE
93		CONSTATAÇÃO	Local não possui placa de identificação
GRUPO	PRAZO	MELHORIA	Instalação de placa de identificação na área da ETE
2		OBSERVAÇÃO	-

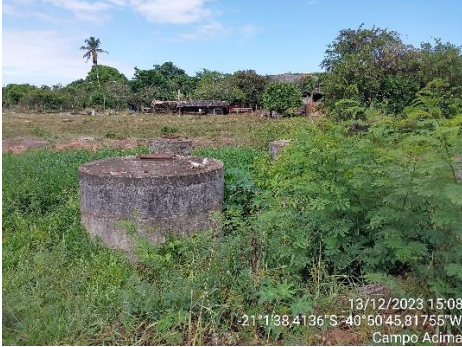
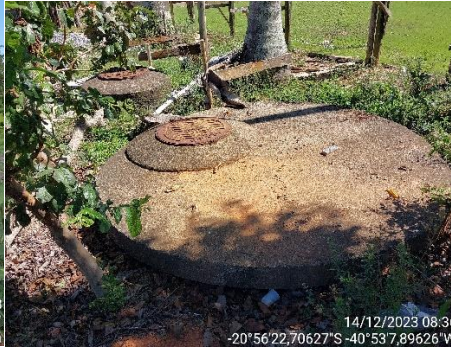
RM	CÓDIGO	UNIDADE	ETE CANDEUS - ETE VARGEM GRANDE
94		<b>CONSTATAÇÃO</b>	Local não possui cercamento
<b>GRUPO</b>	<b>PRAZO</b>	<b>MELHORIA</b>	Implantação de cercamento eficiente que impeça pessoas não autorizadas no local das ETE'S
2		<b>OBSERVAÇÃO</b>	-

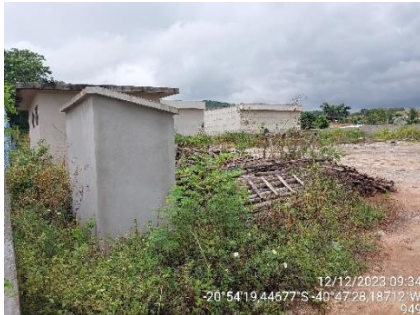
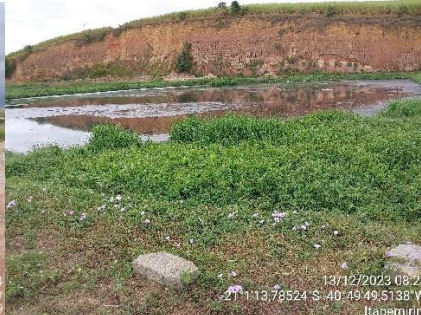
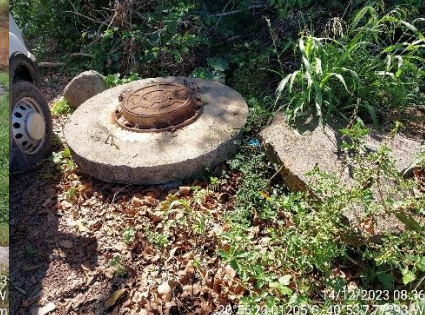
RM	CÓDIGO	UNIDADE	ETE ITAOCA – ETE ROSA MEIRELES – ETE VARGEM GRANDE
97		<b>CONSTATAÇÃO</b>	O local apresenta excesso de vegetação
<b>GRUPO</b>	<b>PRAZO</b>	<b>MELHORIA</b>	O local deve apresentar bom estado de limpeza, conservação e organização
2		<b>OBSERVAÇÃO</b>	-
