RELATÓRIO TÉCNICO DE FISCALIZAÇÃO N.038/2024 – RTF

Fiscalização Técnica regular no Sistema de abastecimento de água e esgoto de Itarana/ES

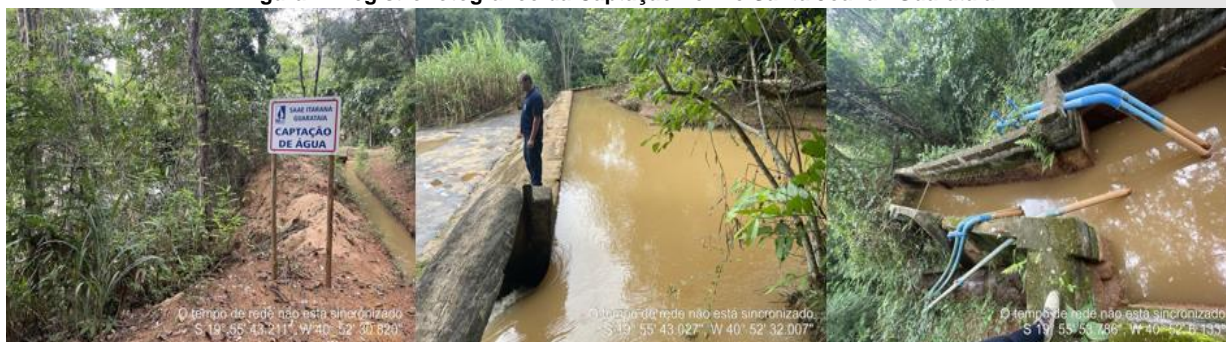
Figura 7: Registro fotográfico da Captação no Rio Santa Joana - Guarataia.

A captação no Rio Santa Joana que destina água para ETA Sede Itarana fica localizada no Distrito de Guarataia na zona rural, sua vazão é de 15 l/s. A água é captada através de um sistema de represamento que direciona a água através de um canal de concreto, e tubulações PVC e amianto de 150 mm, com linha de adução constituída de aproximadamente 9.000 metros de tubulação, sendo encaminhada por gravidade até a ETA Sede. Para retenção dos sólidos grosseiros há uma grade no final do canal. A outorga de captação do manancial Rio Santa Joana tem vigência até 2049 (Portaria Outorga 103/2019). Na Figura 7 é possível visualizar as estruturas da captação no Rio Santa Joana.

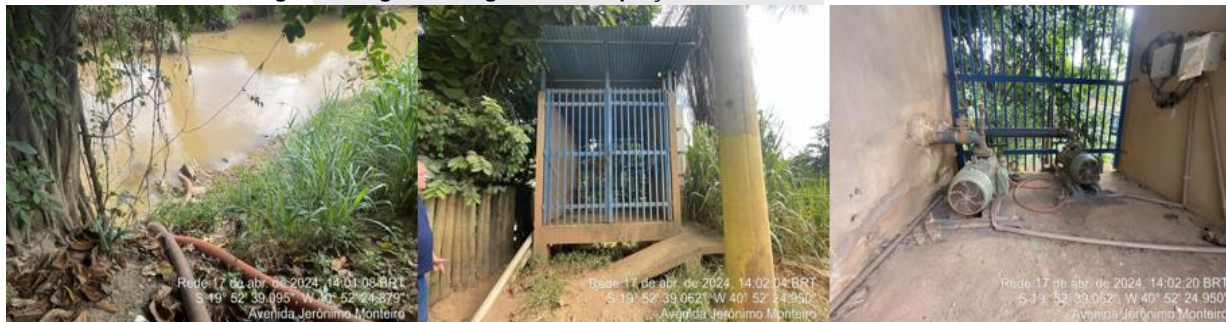
Figura 8: Registro fotográfico da Captação no Rio Santa Joana - Centro.

A captação no Rio Santa Joana que destina água para ETA Sede Itarana fica localizada na Rodovia Josil Espindola Agostini – ES 261, sua vazão é de 18/s. A água é captada através de um sistema de sucção superficial no manancial, sua linha de adução é constituída de aproximadamente 1.124 metros de tubulação, sendo encaminhada até a estação elevatória de água bruta, o qual direciona o volume captado para ETA Sede. A outorga de captação do manancial Rio Santa Joana foi solicitada e está em andamento sob o protocolo de processo nº (Outorga Bomba 1: 2022-2T9QD; Bomba 2: 2022-GNF14) junto a AGERH. Na Figura 8 é possível visualizar as estruturas da captação no Rio Santa Joana.

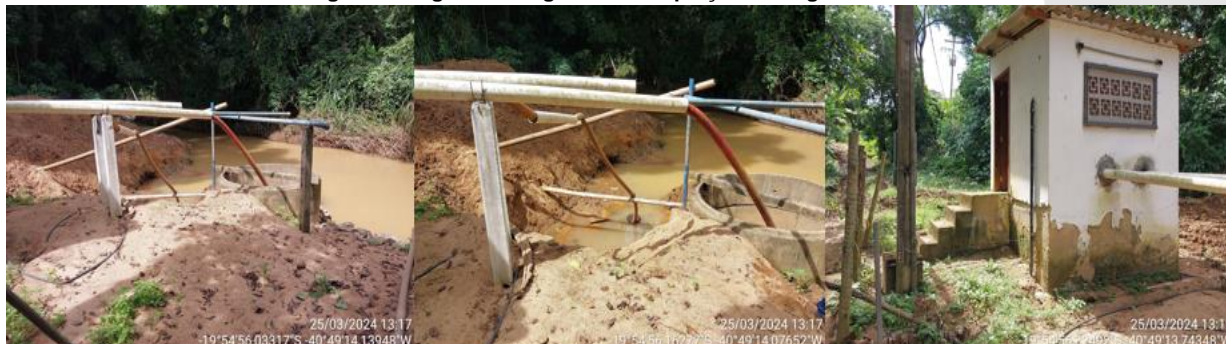
Figura 9: Registro Fotográfico da captação Córrego Limoeiro.

A captação no Córrego Limoeiro que destina água para ETA Limoeiro Caravágio fica localizada na Zona rural, Rodovia Josil Espindola Agostini, KM8 – ES 261, sua vazão é de 1,6l/s. A água é captada através de um sistema de poço de sucção no manancial, através de tubulações de 60 mm e a linha de

adução é constituída de 273 metros de tubulação, sendo encaminhada até a estação elevatória de água bruta, o qual direciona o volume captado para ETA. A outorga de captação do manancial Córrego Limoeiro foi solicitada e está em andamento sob o protocolo de processo nº86215108 junto a AGERH. Na Figura 9 é possível visualizar as estruturas da captação no Córrego Limoeiro.

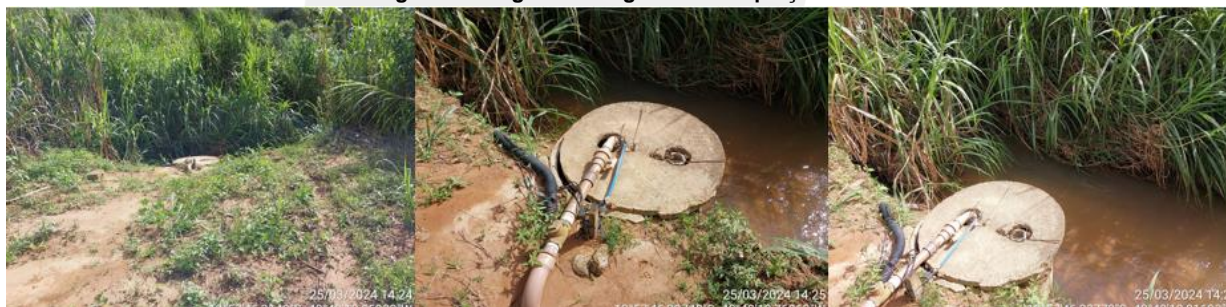
Figura 10: Registro Fotográfico da captação Rio Limoeiro

A captação no Rio Limoeiro que destina água para ETA Limoeiro Santo Antônio fica localizada na Zona rural, Rodovia Josil Espindola Agostini – ES 261, sua vazão é de 0,09l/s. A água é captada através de um sistema de poço de sucção no manancial, através de tubulações de 75 e 85 mm e a linha de adução é constituída de 30 metros de tubulação a qual direciona o volume captado para ETA. A outorga de captação do manancial Rio Limoeiro foi solicitada e está em andamento sob o protocolo de processo nº86214721 junto a AGERH. Na Figura 10 é possível visualizar as estruturas da captação no Rio Limoeiro.

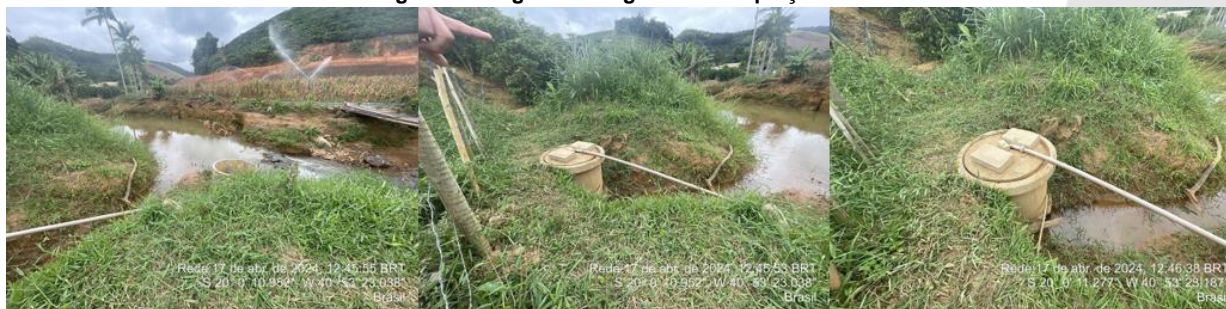
Figura 10: Registro Fotográfico da captação Rio Limoeiro

A captação no Rio Jatibocas que destina água para ETA Jatibocas fica localizada no Alto Jatibocas - Zona rural, sua vazão é de 0,17 l/s. A água é captada através de um sistema de poço de sucção no manancial, através de tubulações de 75 e 85 mm e a linha de adução é constituída de 153 metros de tubulação a qual direciona o volume captado para ETA. A outorga de captação do manancial Rio Jatibocas foi solicitada e está em andamento sob o protocolo de processo nº86215000 junto a AGERH. Na Figura 11 é possível visualizar as estruturas da captação no Rio Jatibocas.

Os mananciais não apresentam indícios de eutrofização e, também, não foram identificadas fontes aparentes de poluição no local.

Algumas recomendações são sugeridas pela ARIES, para contribuir com o nível excelência de qualidade, tais como: seguir as orientações das portarias sanitárias, manter o controle de análises químicas e biológicas da água do manancial, manter as áreas de captação do manancial cercadas e identificadas. Além disso, o local deve estar isento da criação de animais (fezes e animais mortos).

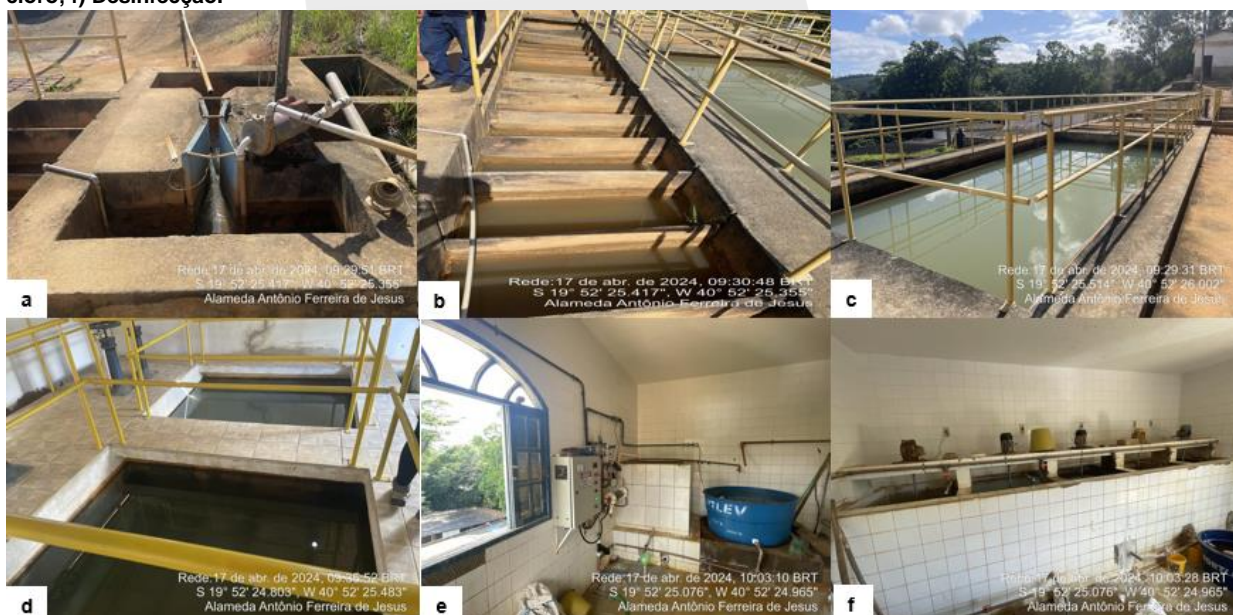
O lodo da ETA Sede do município de Itarana não recebe nenhum tipo de tratamento e é encaminhado até um corpo hídrico receptor (Rio Santa Joana). A ETA Sede está em processo de renovação do licenciamento ambiental sob o número 5448/2022 pela Secretaria Municipal de Agricultura e meio Ambiente - SEMAMA.

Foi observado que a ETA possui macro medidor que estava instalado, mas estava fora de operação. Na Figura 12 é possível visualizar as estruturas da ETA Sede Itarana.

Figura 12: Vistas da ETA Sede: a) Calha parshall; b) Floculadores; c) Decantadores; d) Filtros; e) Tanque de gerador de cloro; f) Desinfecção.

NC	CÓDIGO	UNIDADE	ETA SEDE
8	3.4	CONSTATAÇÃO	Fissura com vazamento externo no decantador
GRUPO	PRAZO	NÃO CONFORMIDADE	Equipamentos ou estruturas não estão isentos de vazamentos aparentes de água
2	365 dias	OBSERVAÇÃO	-

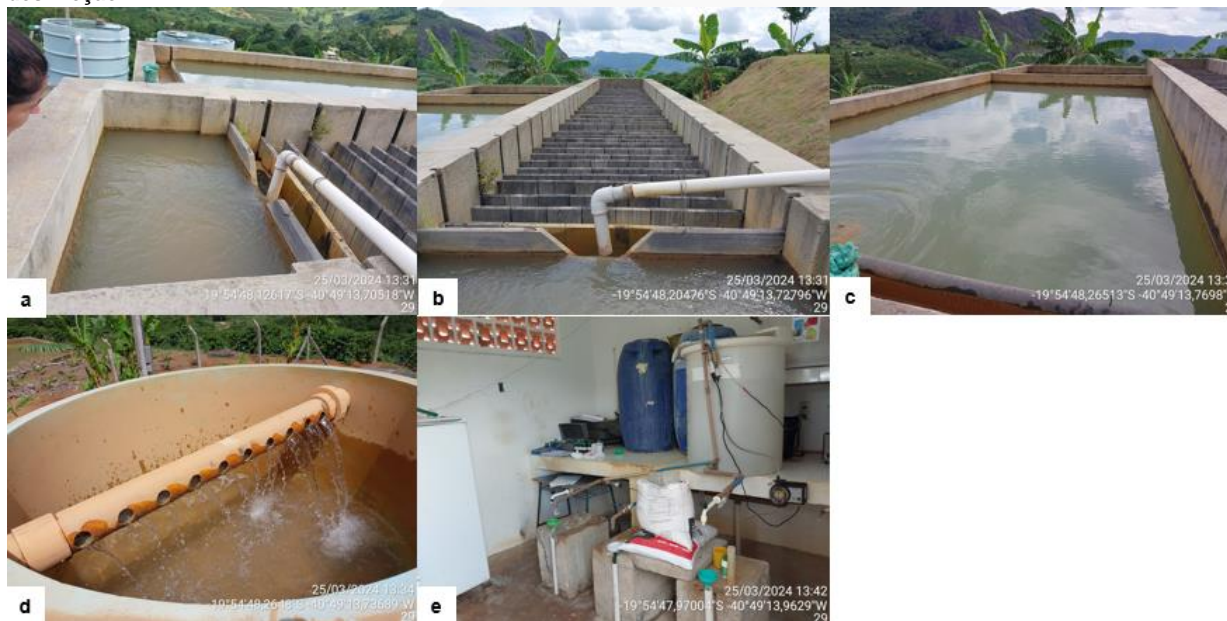
Na fiscalização constatou-se que o lodo da ETA Caravagio é encaminhado até um sistema de caixa seca próximo a ETA. Segundo informações do SAAE a ETA Caravagio possui declaração de dispensa de licenciamento ambiental sob o número 352-D/2019. Na Figura 14 é possível visualizar as estruturas da ETA.

Figura 14: Vistas da ETA Caravagio: a) Vertedouro; b) Floculador; c) Decantadores; d) Filtro rápido; e) Área de desinfecção.

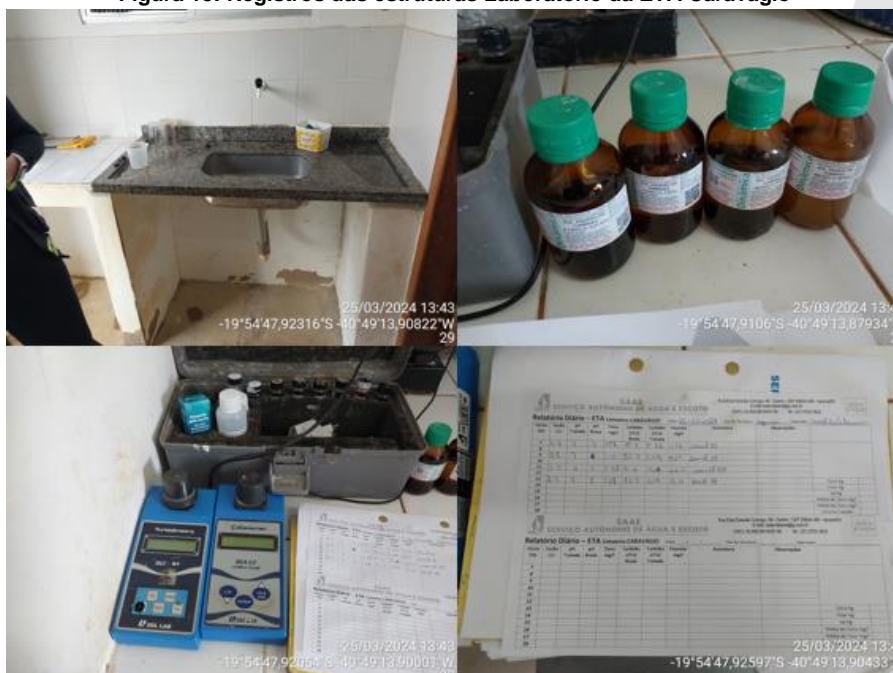
A ETA possui área de apoio com água potável e banheiro, porém necessita de adequação referente a refeitório para os operadores que atualmente atualizam da área de desinfecção para suas refeições. Figura 15 é possível visualizar as estruturas do laboratório e área de apoio da ETA.

Figura 15: Registros das estruturas Laboratório da ETA Caravagio

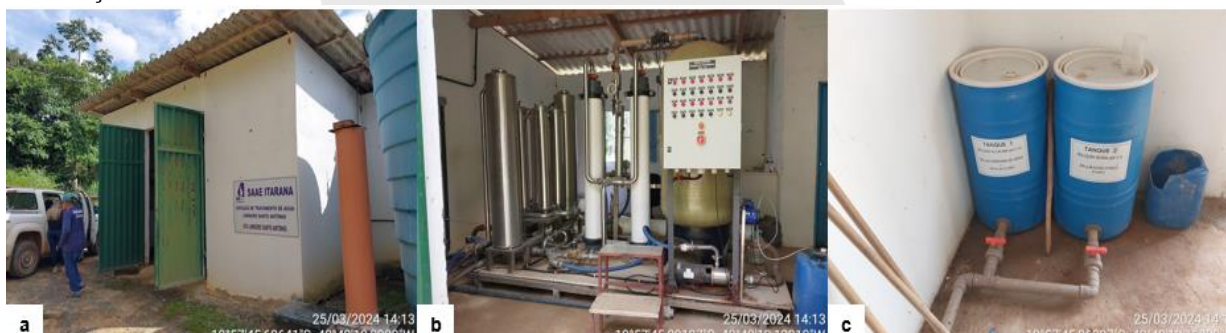
Figura 16: Vistas da ETA Limoeiro Santo Antônio: a) vista frontal da eta; b) sistema compacto de filtração; c) área de desinfecção.

Cabe ressaltar que a ETA Limoeiro Santo Antônio não estava em operação na ação de fiscalização, devido aos reparos necessários ocasionados pela inundação do dia 11 de março de 2024. Sendo assim a localidade estava sendo abastecida através de caminhão pipa.

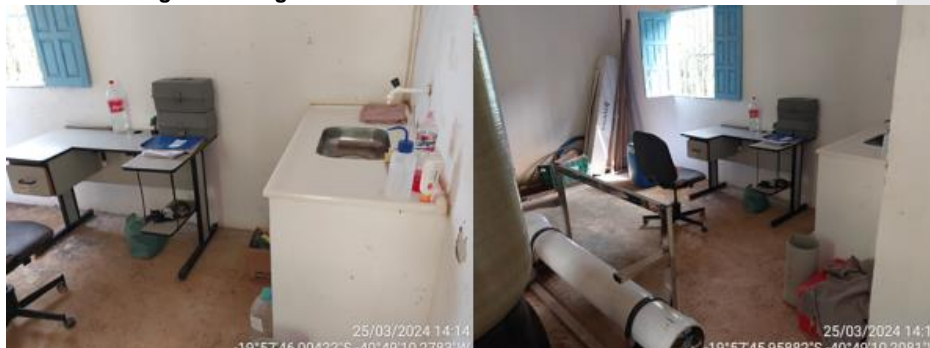
que o laboratório da ETA estava apenas realizando análises de residual de cloro. Figura 17 é possível visualizar as estruturas da área de análises laboratoriais da ETA.

Figura 17: Registros das estruturas de análises laboratoriais ETA Limoeiro.

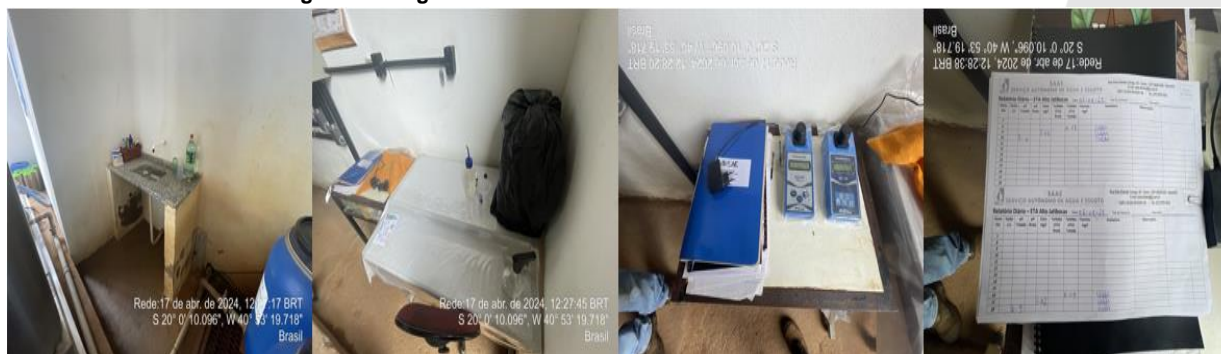
A ETA Jatibocas possui uma área destinada para análise de parâmetros básicos, os quais devem ser monitorados visando garantir a segurança à saúde da população. Foi verificado durante a fiscalização que o laboratório da ETA estava apenas realizando análises de residual de cloro, Ph e turbidez. Figura 19 é possível visualizar as estruturas da área de análises laboratoriais da ETA.

Figura 19: Registros das estruturas de análises laboratoriais ETA Jatibocas.

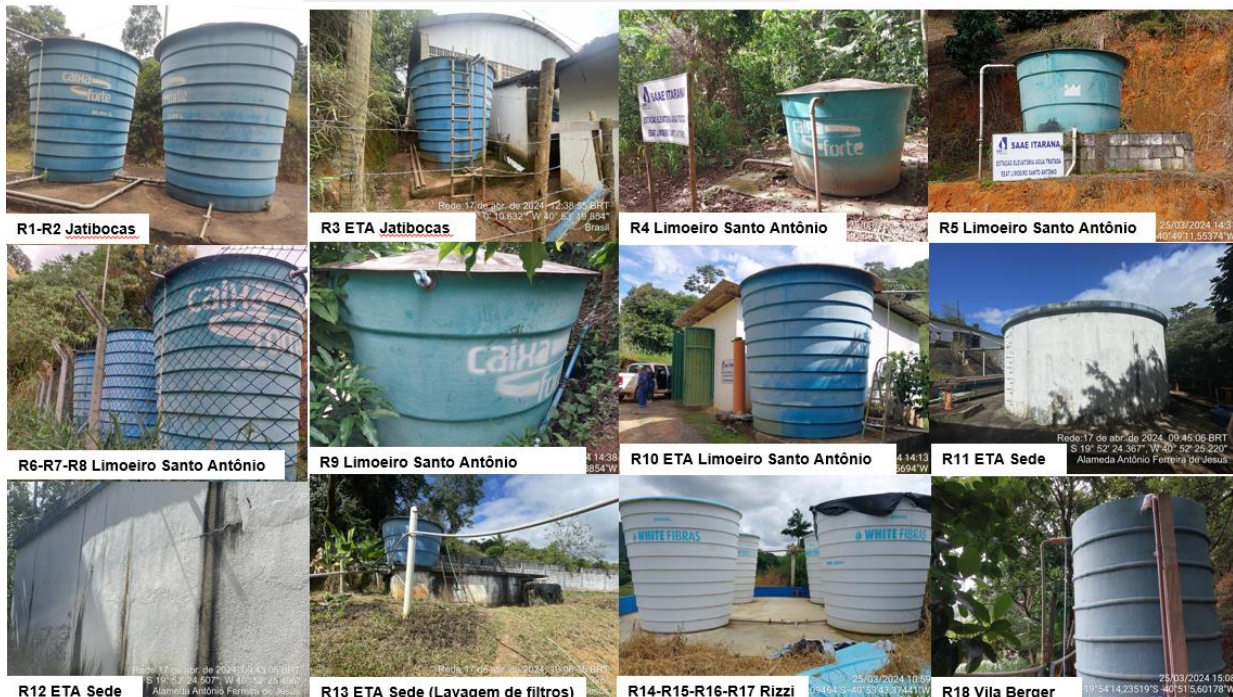
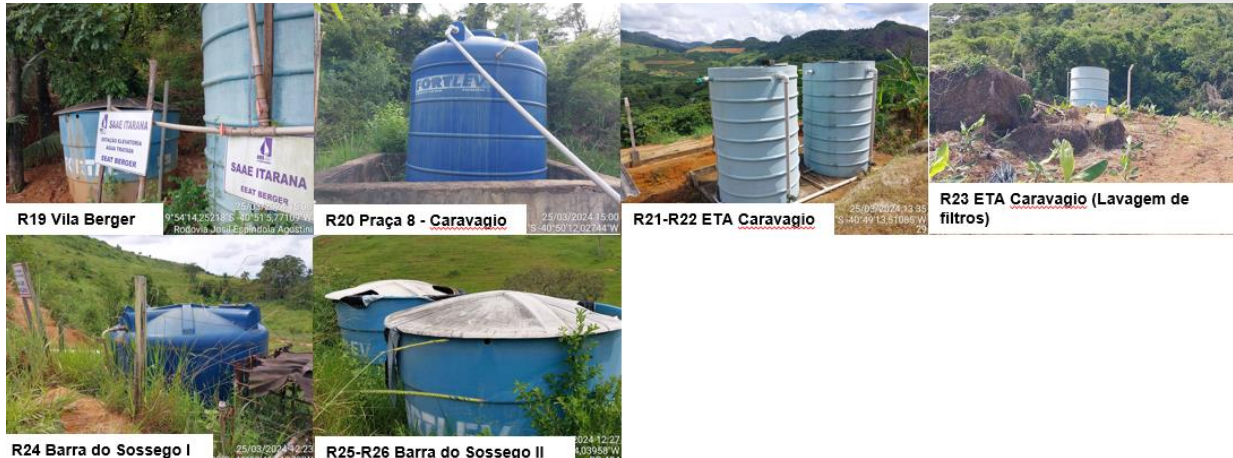
Figura 21: Registros fotográficos dos reservatórios fiscalizados.

Na figura 21 estão os registros fotográficos dos reservatórios fiscalizados no município de Itarana. A fiscalização teve abordagem focada nos seguintes pontos: vazamentos, possibilidade de contaminações, condições estruturais e segurança operacional.

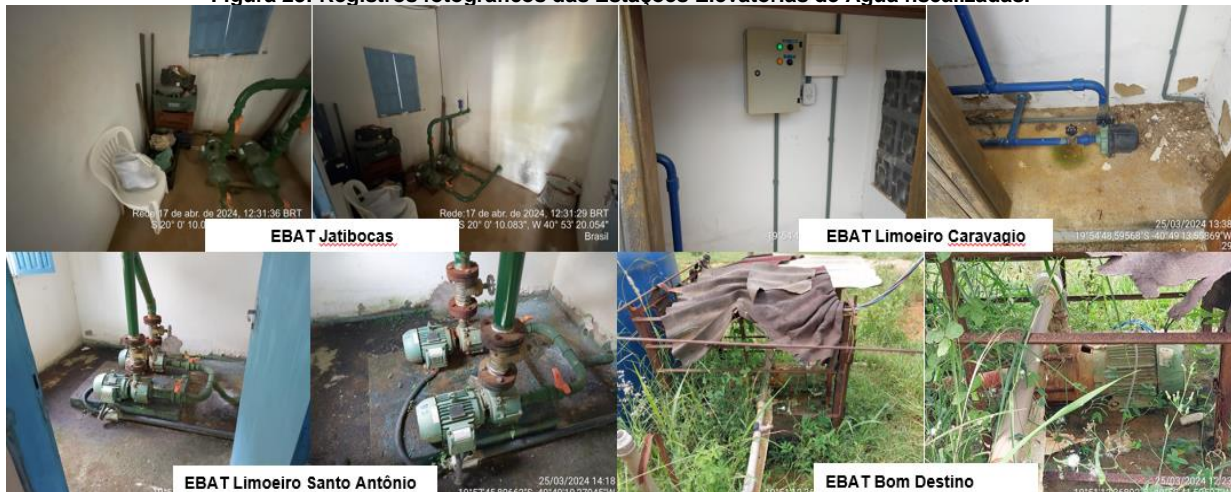
Figura 23: Registros fotográficos das Estações Elevatórias de Água fiscalizadas.

Na figura 23 é possível visualizar as elevatórias de água fiscalizadas. A fiscalização teve abordagem focada nos seguintes pontos: vazamentos, possibilidade de contaminações, condições estruturais e segurança operacional.

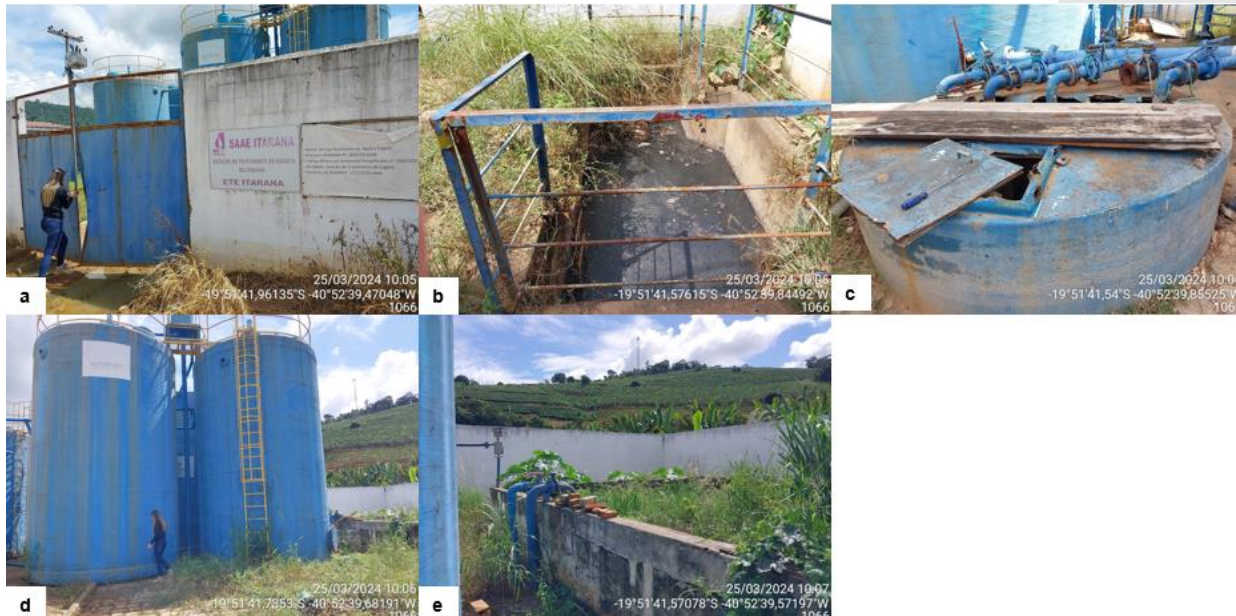
O lodo gerado na Estação de Tratamento de Esgoto Itarana Sede é removido por empresa terceirizada e descartado em aterro devidamente licenciada quando há necessidade de remoção do lodo. Não é realizado o monitoramento dos parâmetros do efluente tratado e nem o controle da vazão de entrada da ETE. Na figura 25 é possível visualizar as estruturas da ETE Sede.

Figura 25: Registros fotográficos ETE Sede: a) Vista da entrada da ETE; b) Tratamento primário; c) Bombeamento; d) UASB; e) Leito de secagem.

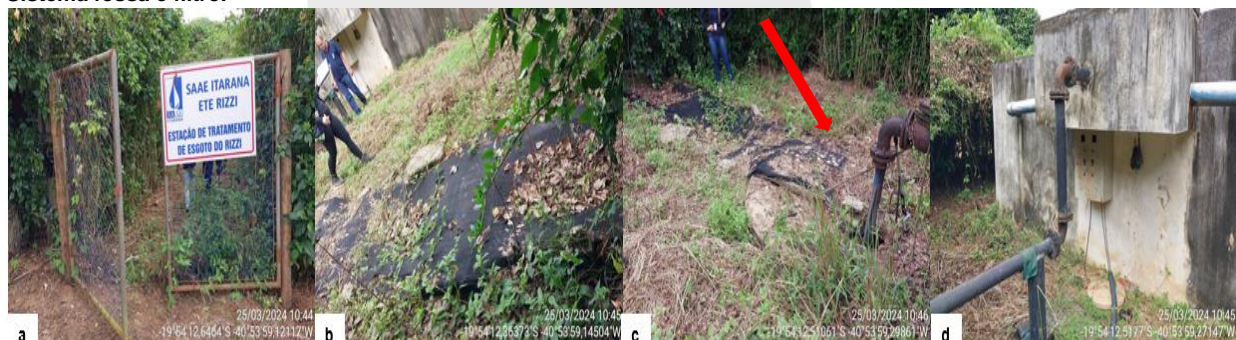
A Estação de Tratamento de Esgoto Rizzi fica localizada na Zona rural de Itarana, ela possui sistema de fossa e filtro, composto por tratamento primário contendo gradeamento com retenção de sólidos e poço de sucção. A ETE opera 24 horas por dia. Quanto a Licença Ambiental e outorga do efluente tratado não foi apresentado. O efluente tratado é lançado no Rio Sossego e o lodo gerado na Estação de Tratamento de Esgoto Rizzi é removido por empresa terceirizada e descartado em aterro devidamente licenciada quando há necessidade de remoção do lodo. Não é realizado o monitoramento dos parâmetros do efluente tratado e nem o controle da vazão de entrada da ETE. Na figura 26 é possível visualizar as estruturas da ETE Rizzi.

Figura 26: Registros Fotográficos ETE Rizzi: a) Vista da Entrada da ETE; b) Tratamento primário; c) Poço sucção; d) Sistema fossa e filtro.

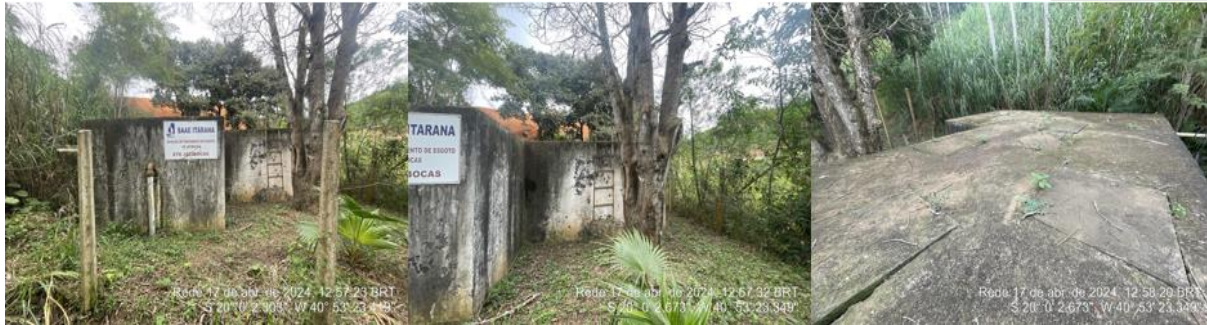
Figura 27: Registros fotográficos ETE Jatibocas.

Simplificada nº 001/2023 válida até 10 de março de 2027, quanto a outorga foi informado que está em processo de solicitação sob protocolo nº 2022-PFW07 junto a AGERH. O efluente tratado é lançado no Rio Jatibocas e o lodo gerado na Estação de Tratamento de Esgoto Jatibocas não tem destinação final correta devido a difícil acesso do caminhão sugador. Não é realizado o monitoramento dos parâmetros do efluente tratado e nem o controle da vazão de entrada da ETE. Na figura 27 é possível visualizar as estruturas da ETE Jatibocas.

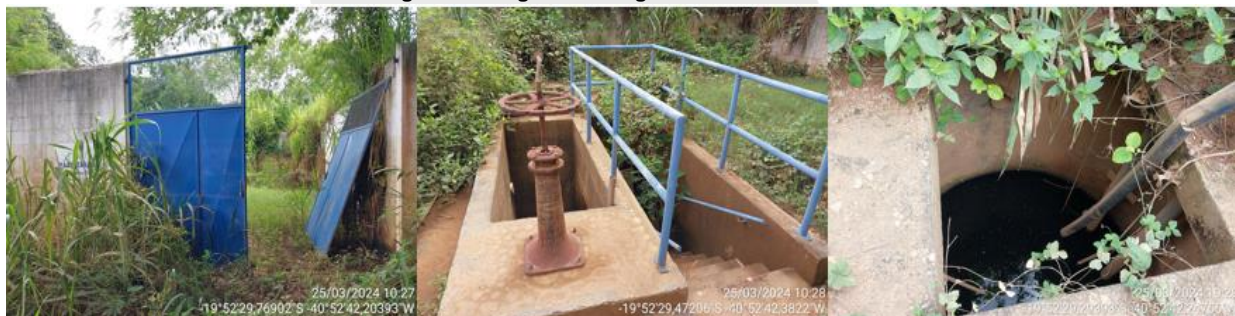
Figura 28: Registros fotográficos EBE Pacoal.

A EBE Pacoal fica localizada Rua Pascoal Marquesm s/n – Itarana Centro conta com uma unidade de pré-tratamento para remoção dos sólidos grosseiros do esgoto, possui também caixa de areia e poço de sucção com condições razoáveis, necessitando de limpeza. Na figura 28 é possível visualizar as estruturas da EBE Pacoal.

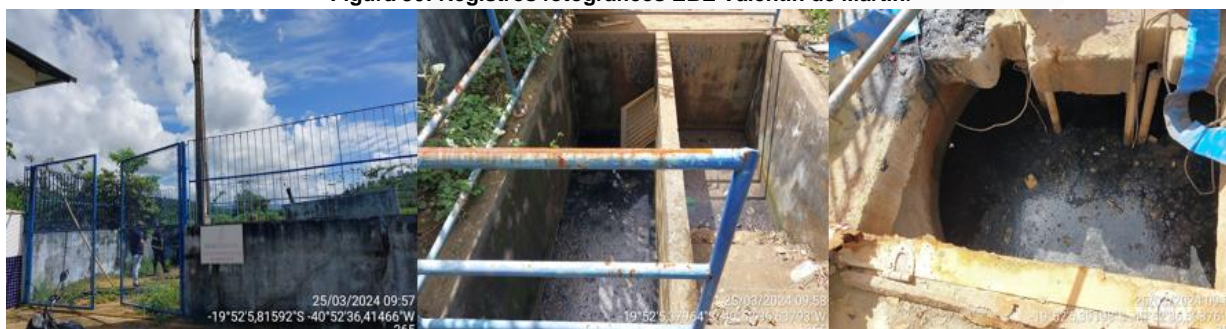
Figura 30: Registros fotográficos EBE Valentim de Martin.

A EBE Valentim fica localizada Rua Valentim de Martin, s/n – Itarana Centro e conta com uma unidade de pré-tratamento para remoção dos sólidos grosseiros do esgoto que é realizado por meio de grades que no momento da fiscalização passava por manutenção, possui também caixa de areia e poço de sucção. Na figura 30 é possível visualizar as estruturas da EBE Valentim de Martin.

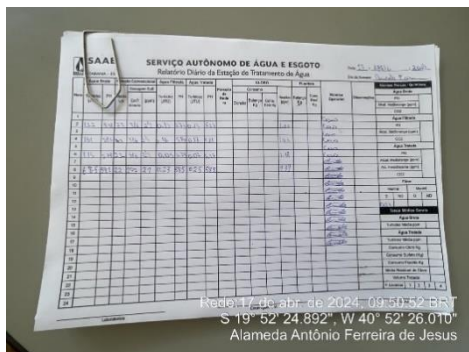
NC	CÓDIGO	UNIDADE	ETA SEDE
10	3.20	CONSTATAÇÃO	Água tratada não é feita todos os parâmetros da Portaria GM-MS 888/2021
GRUPO	PRAZO	NÃO CONFORMIDADE	Os registros e a frequência de realização dos ensaios não estão sendo realizados adequadamente
2	90 dias	OBSERVAÇÃO	-

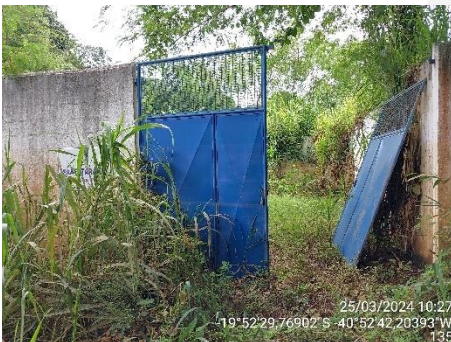
NC	CÓDIGO	UNIDADE	EBE PASCOAL MARQUES
17	4.2	CONSTATAÇÃO	Portão danificado. A área da EBE não está cercada adequadamente.
GRUPO	PRAZO	NÃO CONFORMIDADE	Não isolar a área dando condição ao acesso de pessoas não-autorizadas e sem garantir bom estado de limpeza do local.
2	365 dias	OBSERVAÇÃO	-

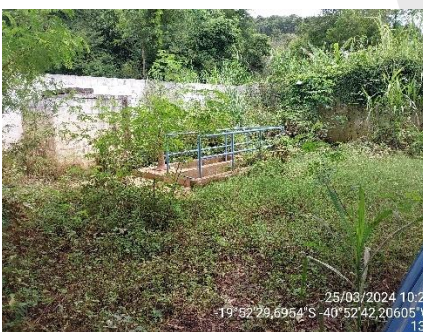
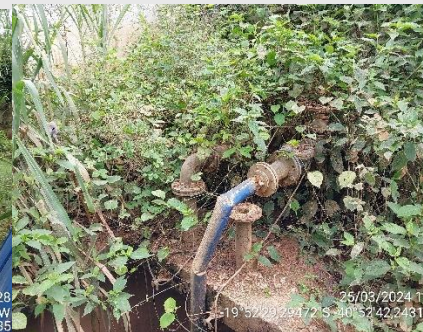
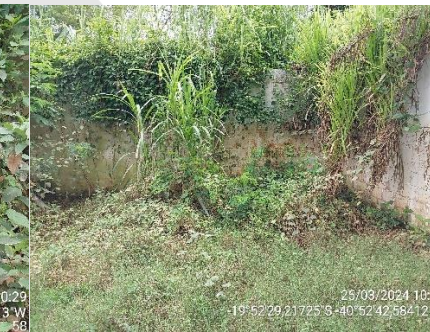
NC	CÓDIGO	UNIDADE	EBE PASCOAL MARQUES
18	4.14	CONSTATAÇÃO	Excesso de vegetação
GRUPO	PRAZO	NÃO CONFORMIDADE	O local não apresenta bom estado de limpeza, conservação e organização.
2	365 dias	OBSERVAÇÃO	-

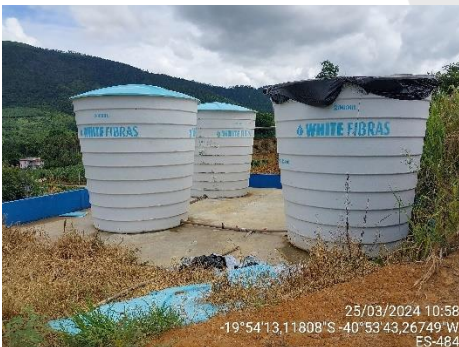
NC	CÓDIGO	UNIDADE	RESERVATÓRIO RIZZI
24	6.2	CONSTATAÇÃO	Não possui cercamento.
GRUPO	PRAZO	NÃO CONFORMIDADE	Não isolar a área dando condição ao acesso de pessoas não-autorizadas e sem garantir bom estado de limpeza do local.
2	365 dias	OBSERVAÇÃO	-

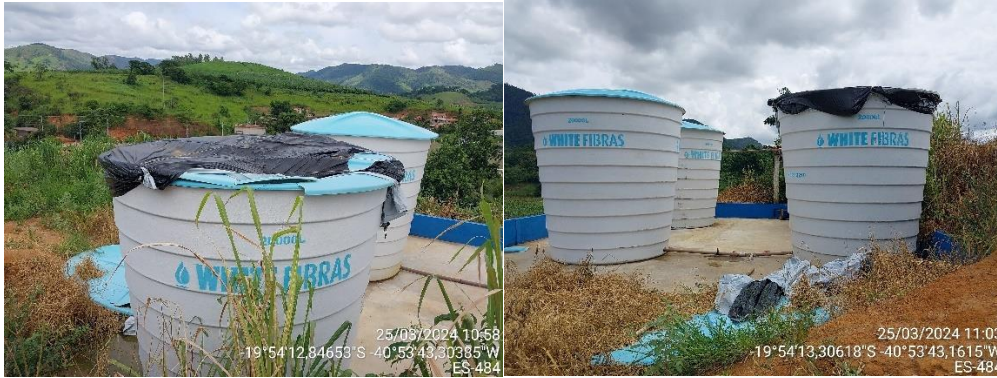
NC	CÓDIGO	UNIDADE	RESERVATÓRIO RIZZI
25	6.4	CONSTATAÇÃO	Tampa do reservatório danificada
GRUPO	PRAZO	NÃO CONFORMIDADE	Ausência de tubulação de ventilação protegidas com tela e com cobertura que impeça a entrada de água de chuva e limite a entrada de poeira.
2	90 dias	OBSERVAÇÃO	-

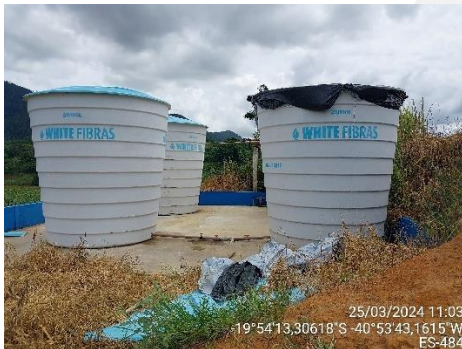
NC	CÓDIGO	UNIDADE	RESERVATÓRIO RIZZI
26	6.7	CONSTATAÇÃO	Não foi enviado relatório de limpeza
GRUPO	PRAZO	NÃO CONFORMIDADE	Não prever a limpeza de reservatório de água no intervalo mínimo de um ano.
2	180 dias	OBSERVAÇÃO	Manter Registro com foto e data da realização da limpeza

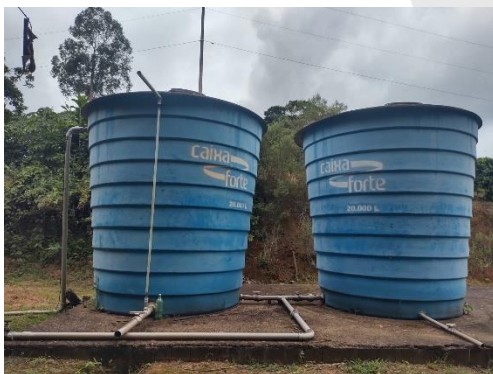
NC	CÓDIGO	UNIDADE	RESERVATÓRIO JATIBOCAS
27	6.7	CONSTATAÇÃO	Não foi enviado relatório de limpeza
GRUPO	PRAZO	NÃO CONFORMIDADE	Não prever a limpeza de reservatório de água no intervalo mínimo de um ano.
2	180 dias	OBSERVAÇÃO	Manter Registro com foto e data da realização da limpeza

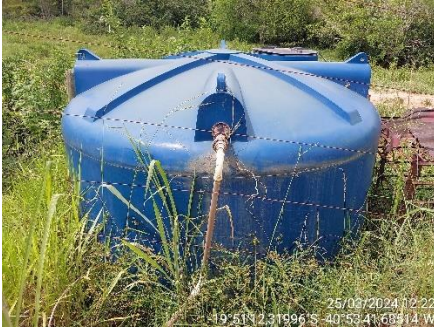
NC	CÓDIGO	UNIDADE	RESERVATÓRIO BARRA DO SOSSEGO I
28	6.7	CONSTATAÇÃO	Não foi enviado relatório de limpeza
GRUPO	PRAZO	NÃO CONFORMIDADE	Não prever a limpeza de reservatório de água no intervalo mínimo de um ano.
2	180 dias	OBSERVAÇÃO	Manter Registro com foto e data da realização da limpeza

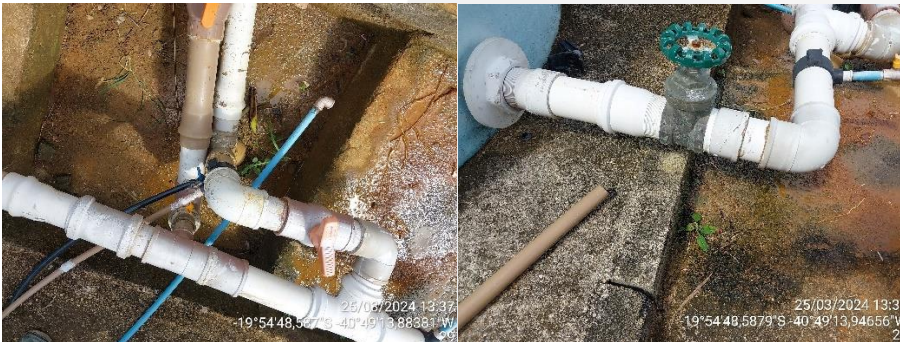
NC	CÓDIGO	UNIDADE	RESERVATÓRIO ETA CARAVAGIO
35	6.3	CONSTATAÇÃO	Vazamento no registro
GRUPO	PRAZO	NÃO CONFORMIDADE	Equipamentos e estruturas não estão isentos de vazamentos aparentes de água
2	365 dias	OBSERVAÇÃO	-

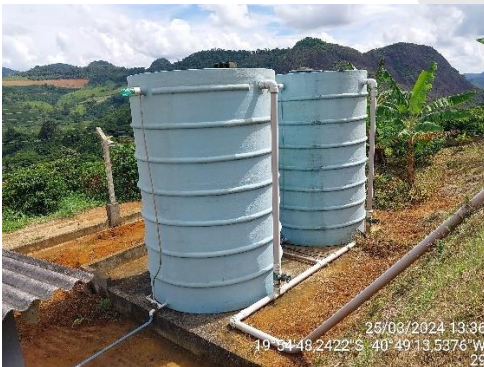
NC	CÓDIGO	UNIDADE	RESERVATÓRIO ETA CARAVAGIO
36	6.7	CONSTATAÇÃO	Não foi enviado relatório de limpeza
GRUPO	PRAZO	NÃO CONFORMIDADE	Não prever a limpeza de reservatório de água no intervalo mínimo de um ano.
2	180 dias	OBSERVAÇÃO	Manter Registro com foto e data da realização da limpeza

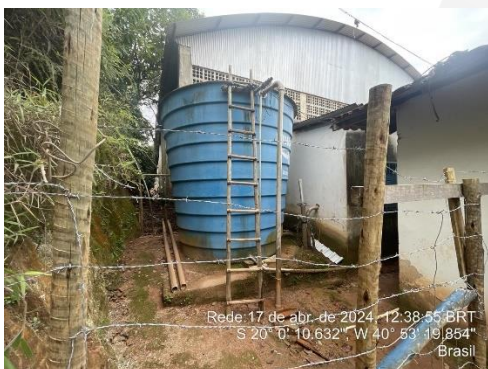
NC	CÓDIGO	UNIDADE	RESERVATÓRIO ETA JATIBOCAS
38	6.7	CONSTATAÇÃO	Não foi enviado relatório de limpeza
GRUPO	PRAZO	NÃO CONFORMIDADE	Não prever a limpeza de reservatório de água no intervalo mínimo de um ano.
2	180 dias	OBSERVAÇÃO	Manter Registro com foto e data da realização da limpeza

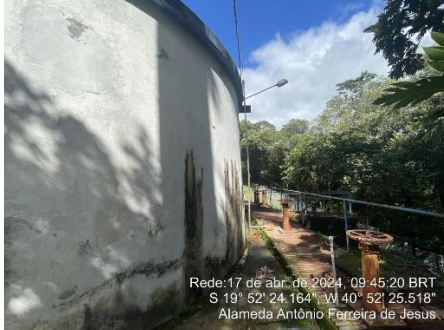
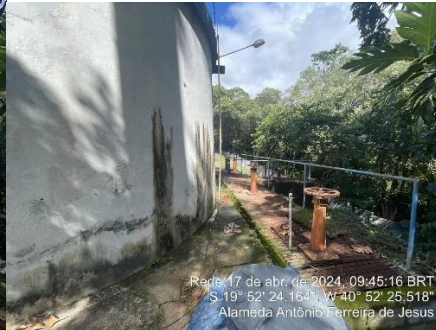
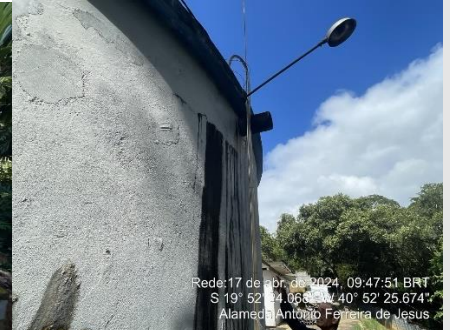
NC	CÓDIGO	UNIDADE	RESERVATÓRIO ETA SEDE 1
40	6.3	CONSTATAÇÃO	Fissuras com vazamento
GRUPO	PRAZO	NÃO CONFORMIDADE	Equipamentos e estruturas não estão isentos de vazamentos aparentes de água
2	365 dias	OBSERVAÇÃO	-

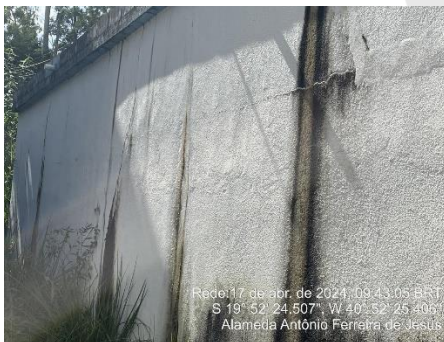
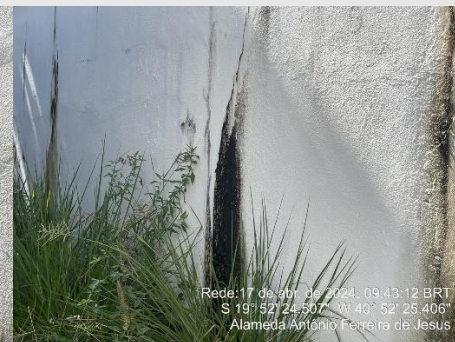
NC	CÓDIGO	UNIDADE	RESERVATÓRIO ETA SEDE 2
42	6.3	CONSTATAÇÃO	Fissuras com vazamento
GRUPO	PRAZO	NÃO CONFORMIDADE	Equipamentos e estruturas não estão isentos de vazamentos aparentes de água
2	365 dias	OBSERVAÇÃO

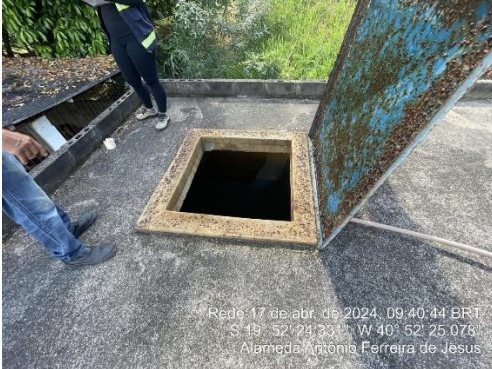
NC	CÓDIGO	UNIDADE	RESERVATÓRIO ETA SEDE 2
43	6.4	CONSTATAÇÃO	As aberturas de inspeção dos reservatórios estão fechadas e bem vedadas, necessita de tela de proteção
GRUPO	PRAZO	NÃO CONFORMIDADE	Ausência de tubulação de ventilação protegidas com tela e com cobertura que impeça a entrada de água de chuva e limite a entrada de poeira.
2	90 dias	OBSERVAÇÃO	-

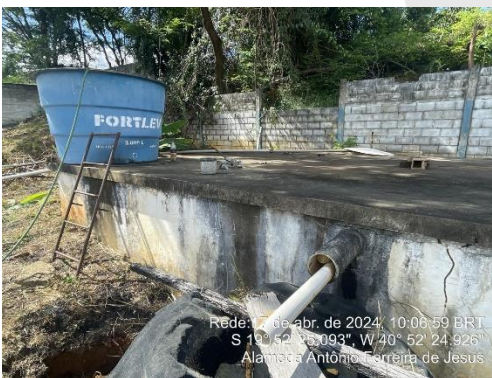
NC	CÓDIGO	UNIDADE	RESERVATÓRIO ETA SEDE 3 – LAVAGEM DE FILTROS
45	6.7	CONSTATAÇÃO	Não foi enviado relatório de limpeza
GRUPO	PRAZO	NÃO CONFORMIDADE	Não prever a limpeza de reservatório de água no intervalo mínimo de um ano.
2	180 dias	OBSERVAÇÃO	Manter Registro com foto e data da realização da limpeza

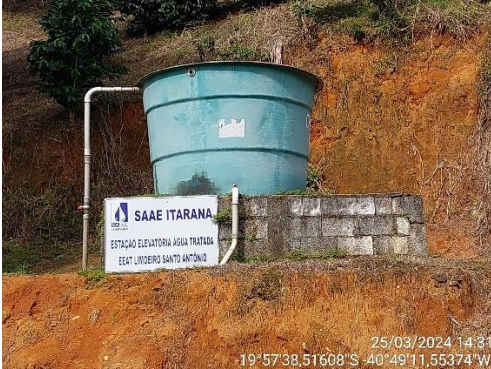
NC	CÓDIGO	UNIDADE	RESERVATÓRIO LIMOEIRO SANTO ANTONIO I
46	6.7	CONSTATAÇÃO	Não foi enviado relatório de limpeza
GRUPO	PRAZO	NÃO CONFORMIDADE	Não prever a limpeza de reservatório de água no intervalo mínimo de um ano.
2	180 dias	OBSERVAÇÃO	Manter Registro com foto e data da realização da limpeza

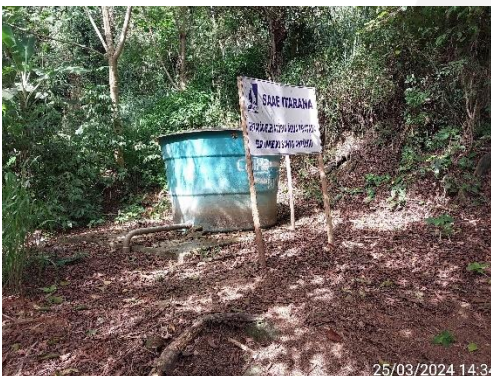
NC	CÓDIGO	UNIDADE	RESERVATÓRIO LIMOEIRO SANTO ANTONIO II
47	6.7	CONSTATAÇÃO	Não foi enviado relatório de limpeza
GRUPO	PRAZO	NÃO CONFORMIDADE	Não prever a limpeza de reservatório de água no intervalo mínimo de um ano.
2	180 dias	OBSERVAÇÃO	Manter Registro com foto e data da realização da limpeza

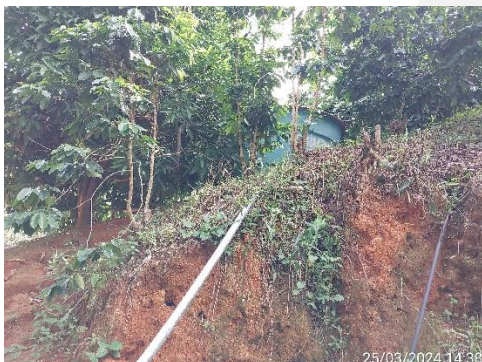
NC	CÓDIGO	UNIDADE	RESERVATÓRIO LIMOEIRO SANTO ANTONIO IV
50	6.2	CONSTATAÇÃO	A área do reservatório não está cercada adequadamente
GRUPO	PRAZO	NÃO CONFORMIDADE	A área do reservatório não está cercada adequadamente
2	365 dias	OBSERVAÇÃO	-

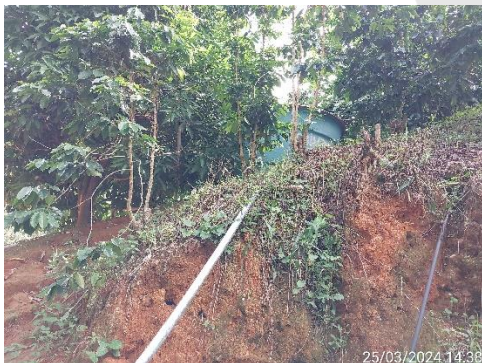
NC	CÓDIGO	UNIDADE	RESERVATÓRIO LIMOEIRO SANTO ANTONIO IV
51	6.7	CONSTATAÇÃO	Não foi enviado relatório de limpeza
GRUPO	PRAZO	NÃO CONFORMIDADE	Não prever a limpeza de reservatório de água no intervalo mínimo de um ano.
2	180 dias	OBSERVAÇÃO	Manter Registro com foto e data da realização da limpeza

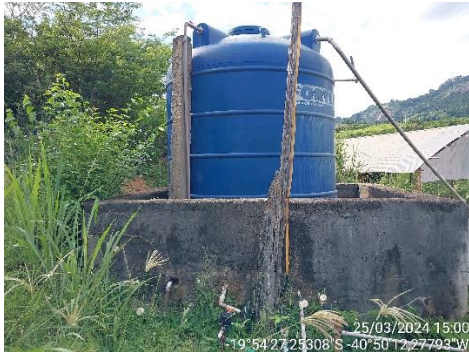
NC	CÓDIGO	UNIDADE	RESERVATÓRIO PRAÇA 8 - CARAVAGIO
52	6.7	CONSTATAÇÃO	Não foi enviado relatório de limpeza
GRUPO	PRAZO	NÃO CONFORMIDADE	Não prever a limpeza de reservatório de água no intervalo mínimo de um ano.
2	180 dias	OBSERVAÇÃO	Manter Registro com foto e data da realização da limpeza
